# Asbestinventarisatetest

Weterbeekstraat 22, 3360 Bierbeek

Attestnummer : 20230124-000082.000

**Niet-asbestveilig**

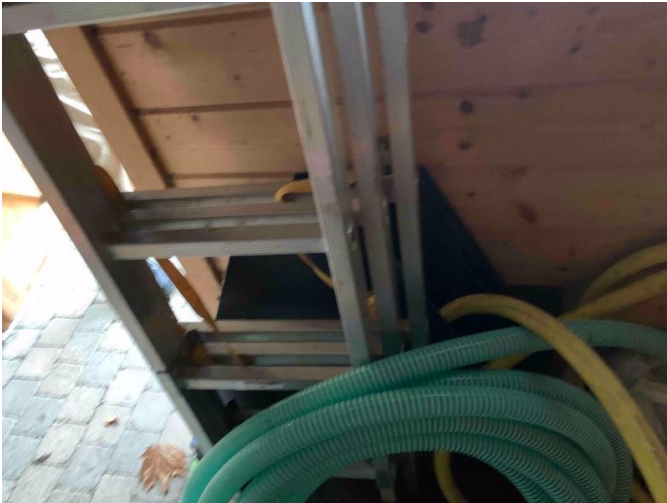
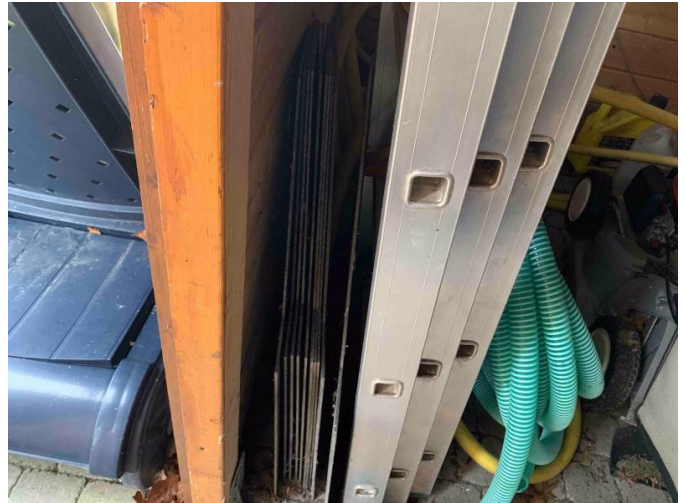
**Dringend verwijderen**

| Beschrijving | Losliggende leien |
| Type afvalstof | Betreft stock-voorraad of gedemonteerde asbestmaterialen |
| Asbestmaterialen | <ul style="list-style-type: none"><li>Dak- en gevelbekleding - Lei, shingle</li></ul> |
| Bindmiddel van asbestmateriaal | Cement |

- Verwijder het asbestafval.

- Eenvoudige handelingen: mag via doe-het-zelf of door werknemer(s) met opleidingsattest eenvoudige handelingen  
Zie de bepalingen in de Codex over het welzijn op het werk - Boek VI - Titel 3 Asbest. Bijlage VI.3-2

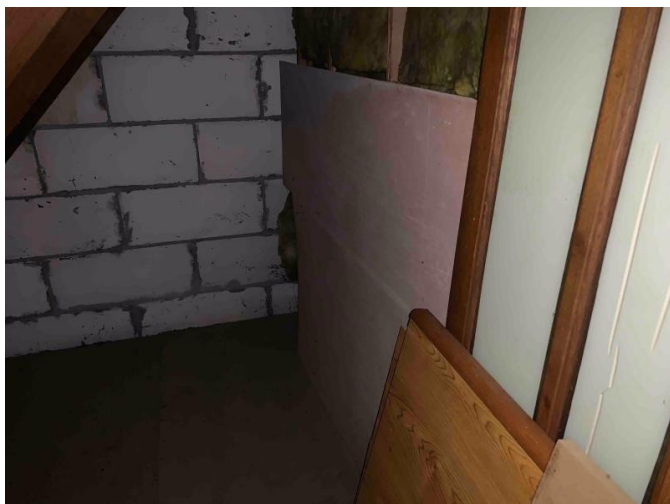
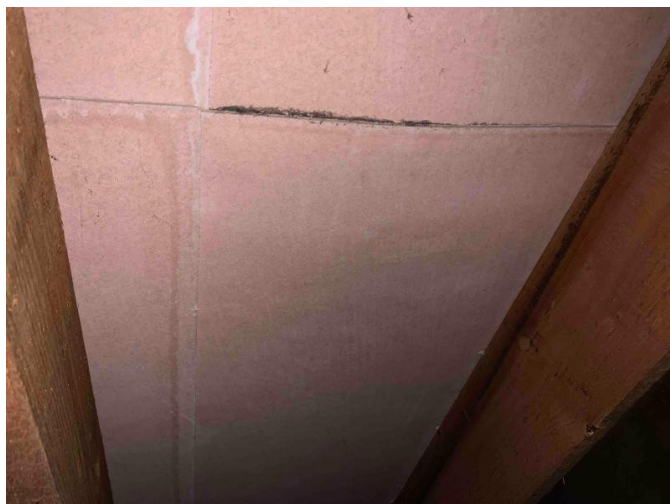
**Dringend verwijderen**

| Beschrijving | Resten onderdak |
| Type afvalstof | Betreft stock-voorraad of gedemonteerde asbestmaterialen |
| Asbestmaterialen | <ul style="list-style-type: none"><li>• Plaat, paneel, tablet - Type Menuiserite</li></ul> |

- Verwijder het asbestafval.

- Eenvoudige handelingen: mag via doe-het-zelf of door werknemer(s) met opleidingsattest eenvoudige handelingen  
Zie de bepalingen in de Codex over het welzijn op het werk - Boek VI - Titel 3 Asbest. Bijlage VI.3-2

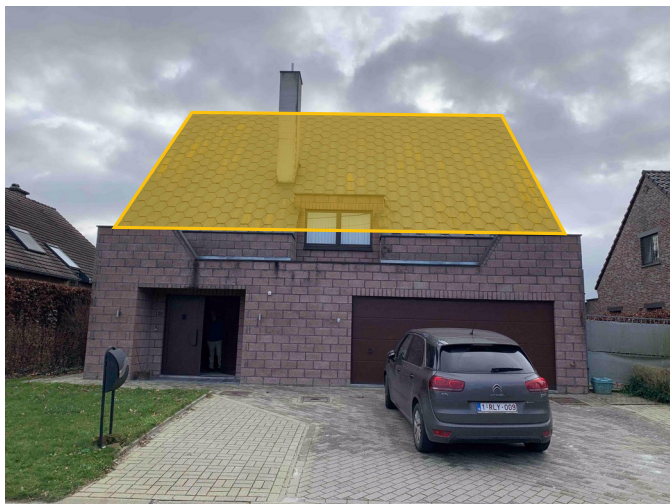
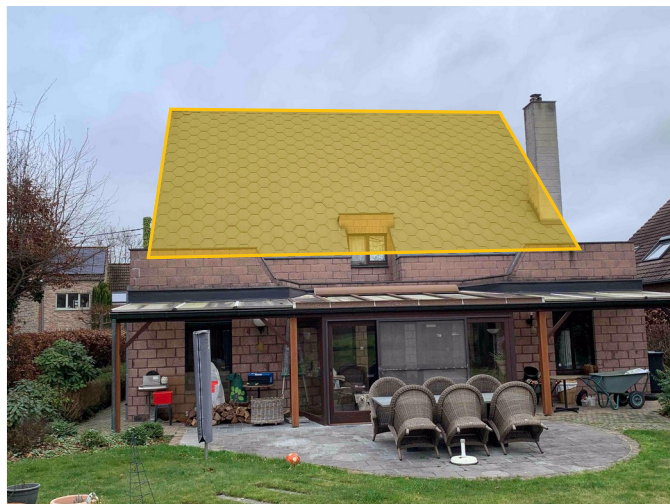
Het asbestmateriaal valt onder de mijlpaal van 2034.

Verwijderen

| Eindbeoordeling materiaalrisico | Laag materiaalrisico en/of verlaagde kans op vezelvrijgave |

| Toestand van het materiaal | Licht beschadigd, licht verweerd. Intact materiaal type Pical – asbestboard of categorie III 'gebondenheid' |

| # | Type | Referentie | Resultaat |
|---|---|---|---|
| 3.1 | Puntmonster | 22.2.2 | Chrysotiel |

| Beschrijving | Leien dakbedekking |

| Opmerking | Het staal werd genomen ter hoogte van enkele losliggende leien in het tuinhuis. |

- Zorg voor een veilig beheer. Vermijd het beschadigen van het asbestmateriaal. Controleer de toestand jaarlijks op wijzigingen.
- Hemelwater dat afspoelt van asbestcement daken of gevels kan asbestdeeltjes bevatten. Gebruik het enkel voor gesloten circuits (bv. spoelen toiletten). Reinig na het vervangen van het dak of de gevel de dakgoten en regenwaterput of -ton om asbesthoudend sediment of slib te verwijderen

- Eenvoudige handelingen: mag via doe-het-zelf of door werknemer(s) met opleidingsattest eenvoudige handelingen  
Zie de bepalingen in de Codex over het welzijn op het werk - Boek VI - Titel 3 Asbest. Bijlage VI.3-2

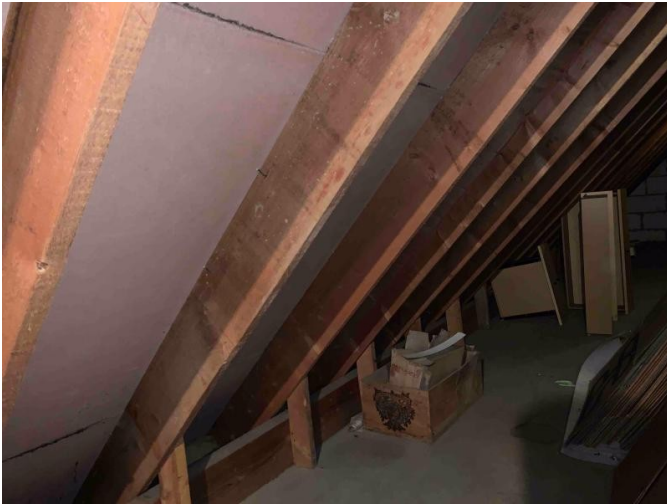
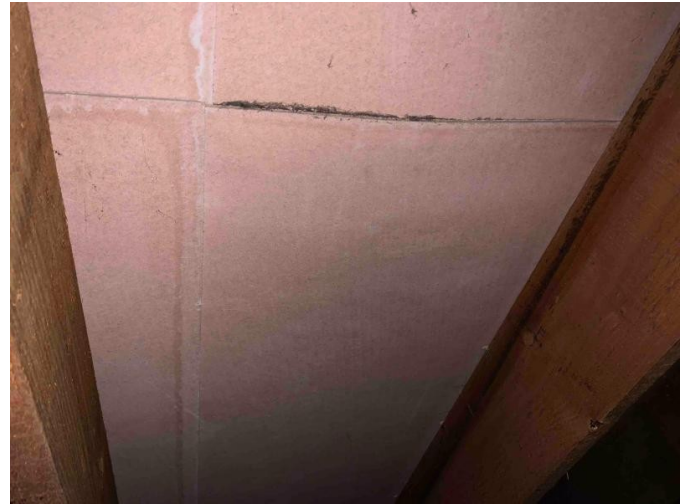
Het asbestmateriaal valt onder de mijlpaal van 2040.

Zorgvuldig beheren

| Eindbeoordeling materiaalrisico | Zeer laag materiaalrisico en/of zeer lage kans op vezelvrijgave |

| Toestand van het materiaal | Licht beschadigd, licht verweerd. Intact materiaal type Pical – asbestboard of categorie III 'gebondenheid' |

| # | Type | Referentie | Resultaat |
|---|---|---|---|
| 4.1 | Puntmonster | 22.2.1 | Chrysotiel |

| Beschrijving | Onderdakplaten |

| <b>Eenvoudig bereikbaar</b> | <p>Nee</p> <ul style="list-style-type: none"> <li>• Het asbestmateriaal is bedekt (uitgezonderd laag verf, coating, behang, kunststof, textiel) en het wegnemen van het bedekkende materiaal kan niet zonder het bedekkende materiaal te beschadigen.</li> </ul> |

- Zorg voor een veilig beheer. Vermijd het beschadigen van het asbestmateriaal. Controleer de toestand jaarlijks op wijzigingen.

- Eenvoudige handelingen: mag via doe-het-zelf of door werknemer(s) met opleidingsattest eenvoudige handelingen  
Zie de bepalingen in de Codex over het welzijn op het werk - Boek VI - Titel 3 Asbest. Bijlage VI.3-2

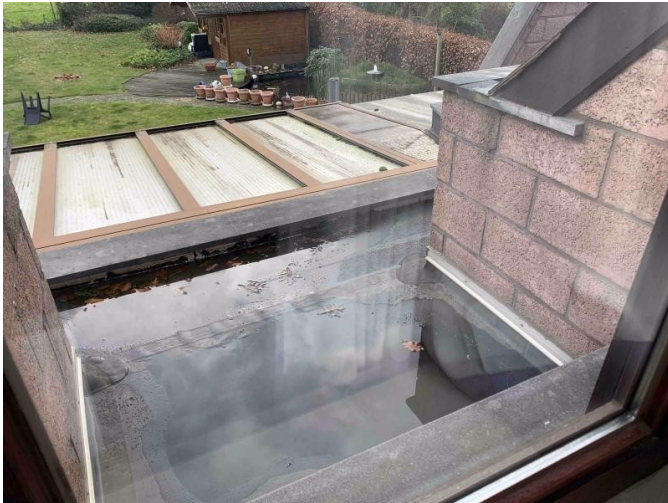
**Reden:** Het te onderzoeken materiaal situeert zich hoger dan 3,50 m te rekenen vanaf een veilige ondergrond

**Uitleg van de asbestdeskundige:** De roofing in de dakgoot is niet veilig bereikbaar. Bij renovatie of sloop dient dit onderzocht te worden. Rekening houdende met de leeftijd van het gebouw is de kans eerder klein dat deze asbesthoudend zou zijn.

| (Asbest)materiaal | Dak- en gevelbekleding - Roofing |
| Karakterisatie | Asbest (verdacht) |

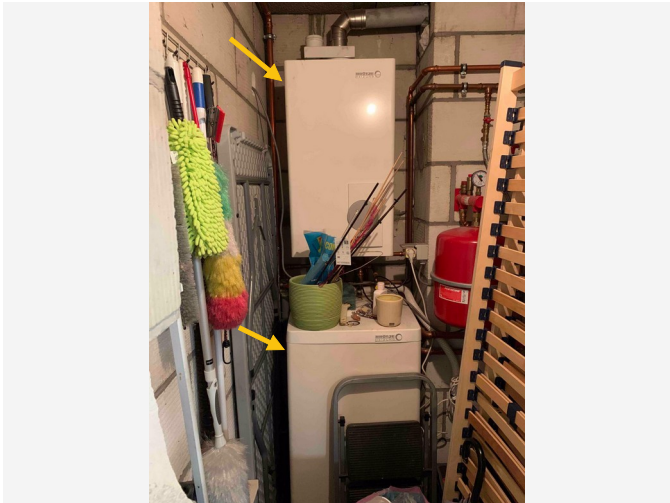
De verwarmingsketel betreft een relatief nieuwe ketel (2009) en is bijgevolg niet verdacht.

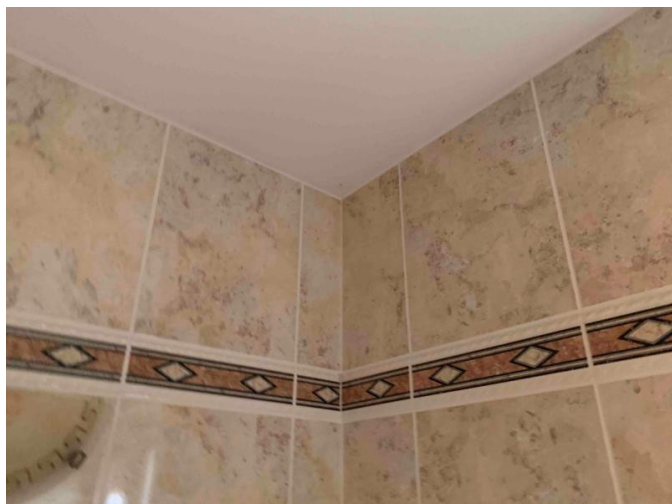
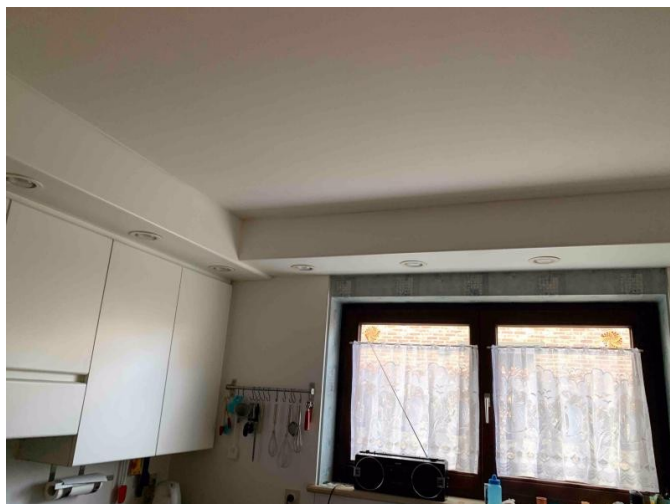
## Fiche 7: Pleisterwerk plafonds

Geen asbest

| # | Type | Referentie | Resultaat |
|---|---|---|---|
| 7.1 | Mengmonster | 22.0.1b | Geen asbest |

| Opmerking | Op het eerste verdiep zijn de plafonds afgewerkt met gipskarton. |

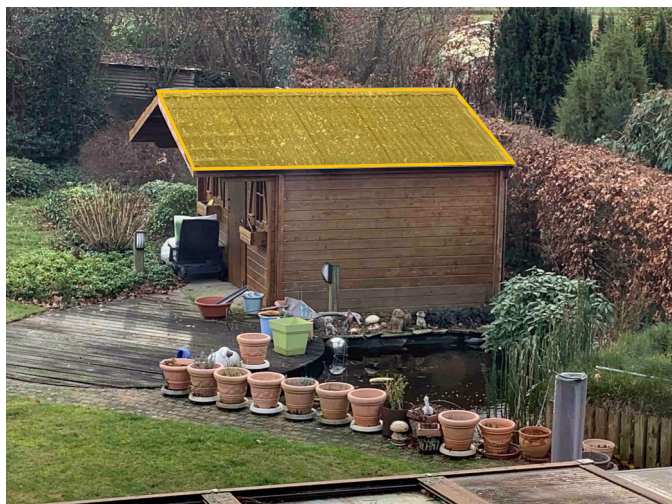
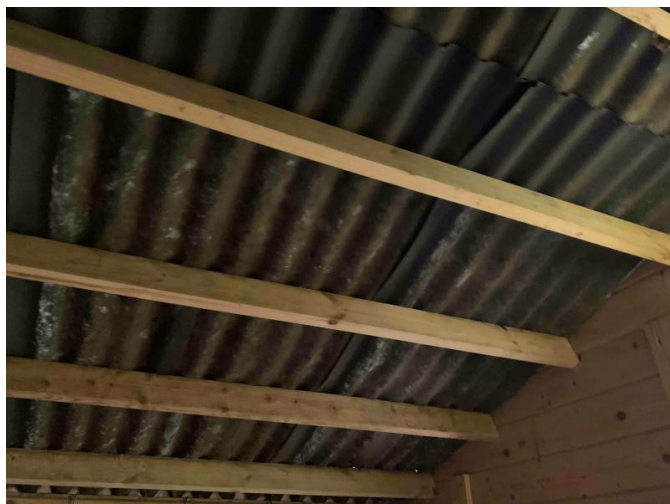
## Fiche 8: Golfplaat bitumen tuinhuis

Geen asbest

| # | Type | Referentie | Resultaat |
|---|---|---|---|
| 8.1 | Puntmonster | 22.0.3 | Geen asbest |

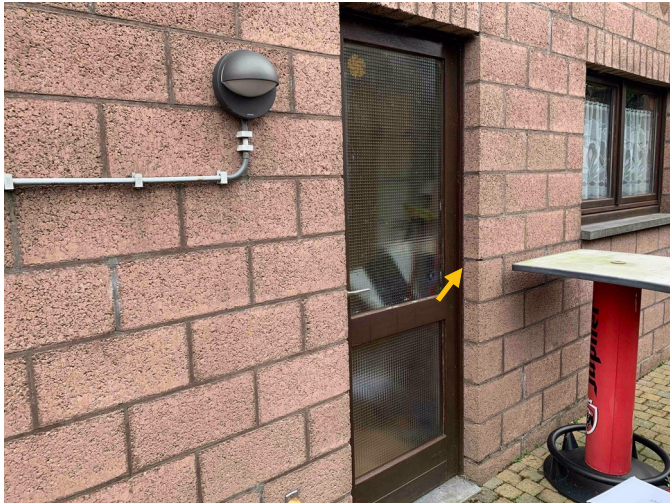
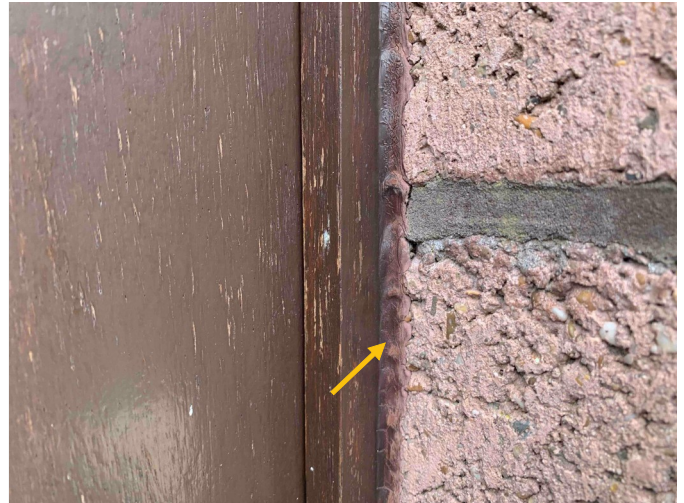
## Fiche 9: Mastiek gevel-schrijnwerk

Geen asbest

| # | Type | Referentie | Resultaat |
|---|---|---|---|
| 9.1 | Puntmonster | 22.0.2 | Geen asbest |

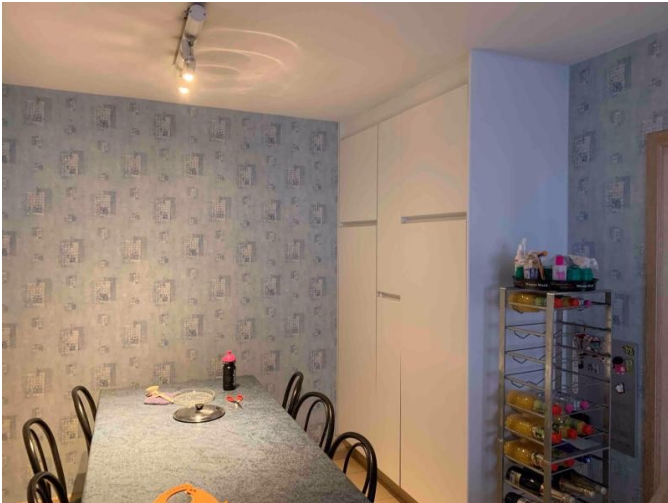
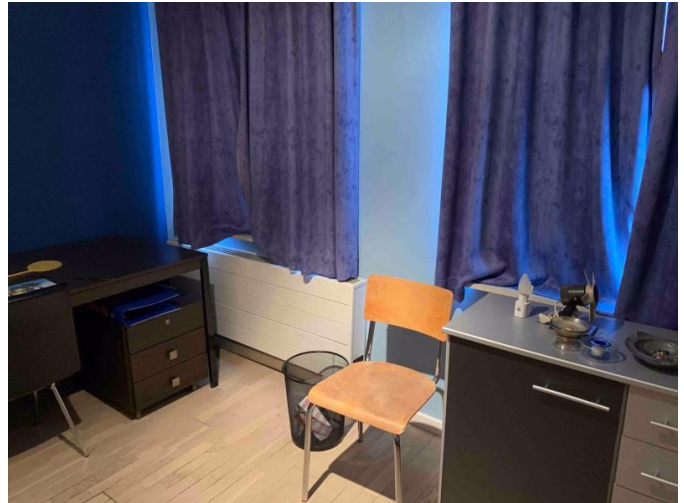
## Fiche 10: Pleisterwerk wanden

Geen asbest

| # | Type | Referentie | Resultaat |
|---|---|---|---|
| 10.1 | Mengmonster | 22.0.1.a | Geen asbest |
