# Asbestinventarisatetest

Elsbos 32/3, 2650 Edegem

Attestnummer : 20230424-000386.001

**Asbestveilig**

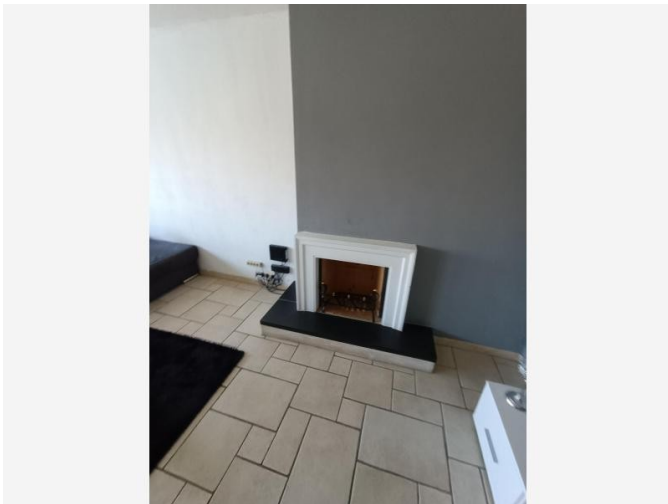
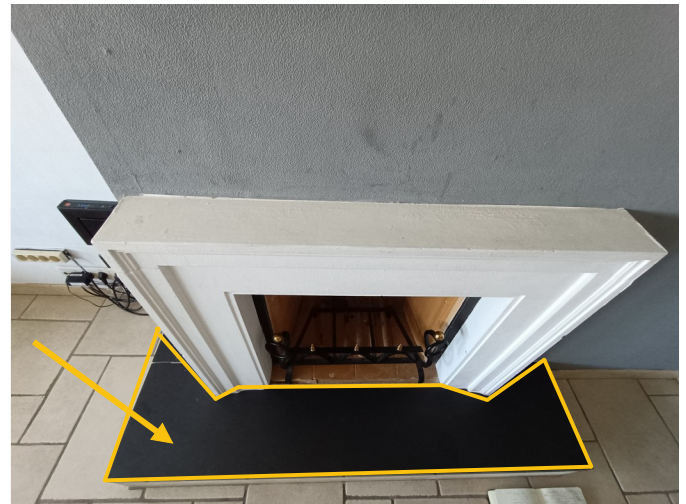
Overzichtsfoto

Detailfoto

Het asbestmateriaal valt onder de mijlpaal van 2040.

| Eindbeoordeling materiaalrisico | Zeer laag materiaalrisico en/of zeer lage kans op vezelvrijgave |

| Toestand van het materiaal | Onbeschadigd, niet verweerd |

| Beschrijving | Massal tabletten schouw |

- Zorg voor een veilig beheer. Vermijd het beschadigen van het asbestmateriaal. Controleer de toestand jaarlijks op wijzigingen.

- Eenvoudige handelingen: mag via doe-het-zelf of door werknemer(s) met opleidingsattest eenvoudige handelingen  
De tabletten kunnen voorzichtig losgebeiteld worden, extra bevochtigen om stof te voorkomen + dragen van de nodige beschermingsmiddelen (mondmasker ffp3, handschoenen, tyvec) verpakken in plastic folie en afvoeren naar het containerpark als hechtgebonden asbestafval.

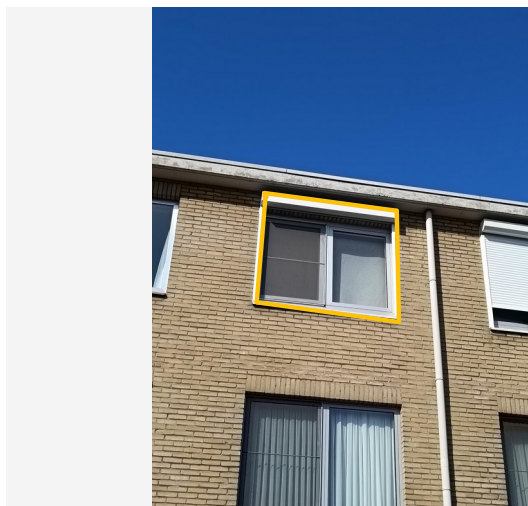
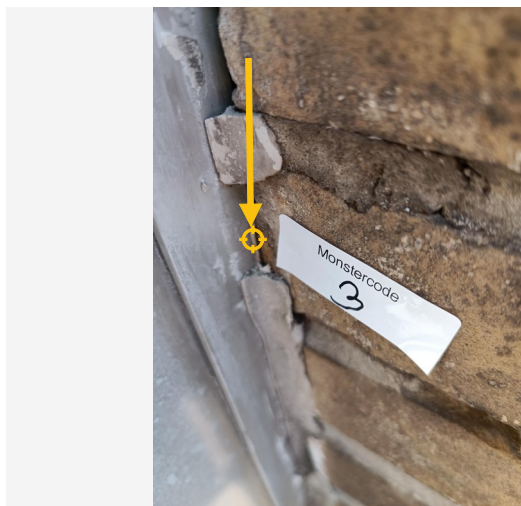
## Fiche 2: Mastiek aluminium ramen

Geen asbest

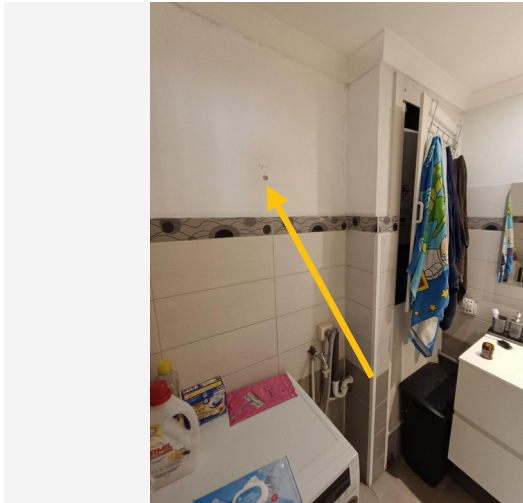
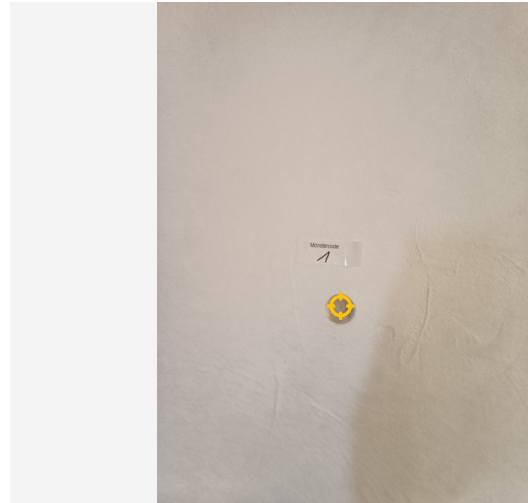
## Fiche 3: Pleisterwerk muren

Geen asbest

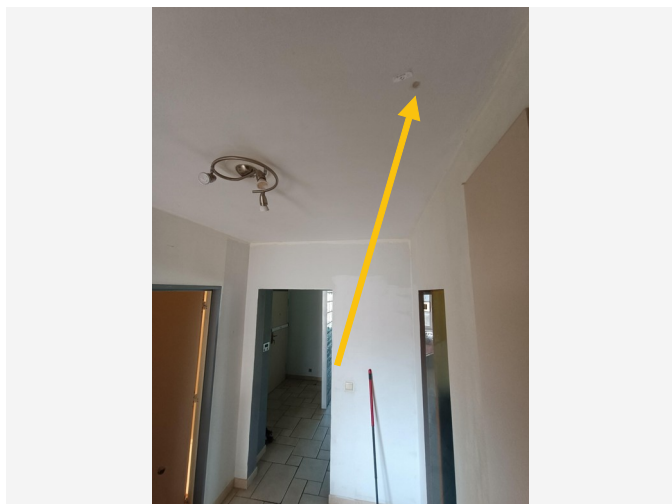
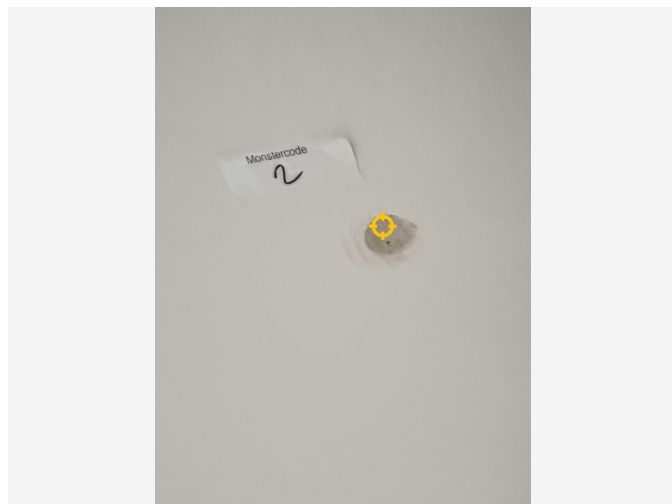
## Fiche 4: pleisterwerk plafond

Geen asbest
