# Asbestinventarisatetest

Oude Leuvense baan 6, 3080 Tervuren

Attestnummer : 20230211-000300.000

**Niet-asbestveilig**

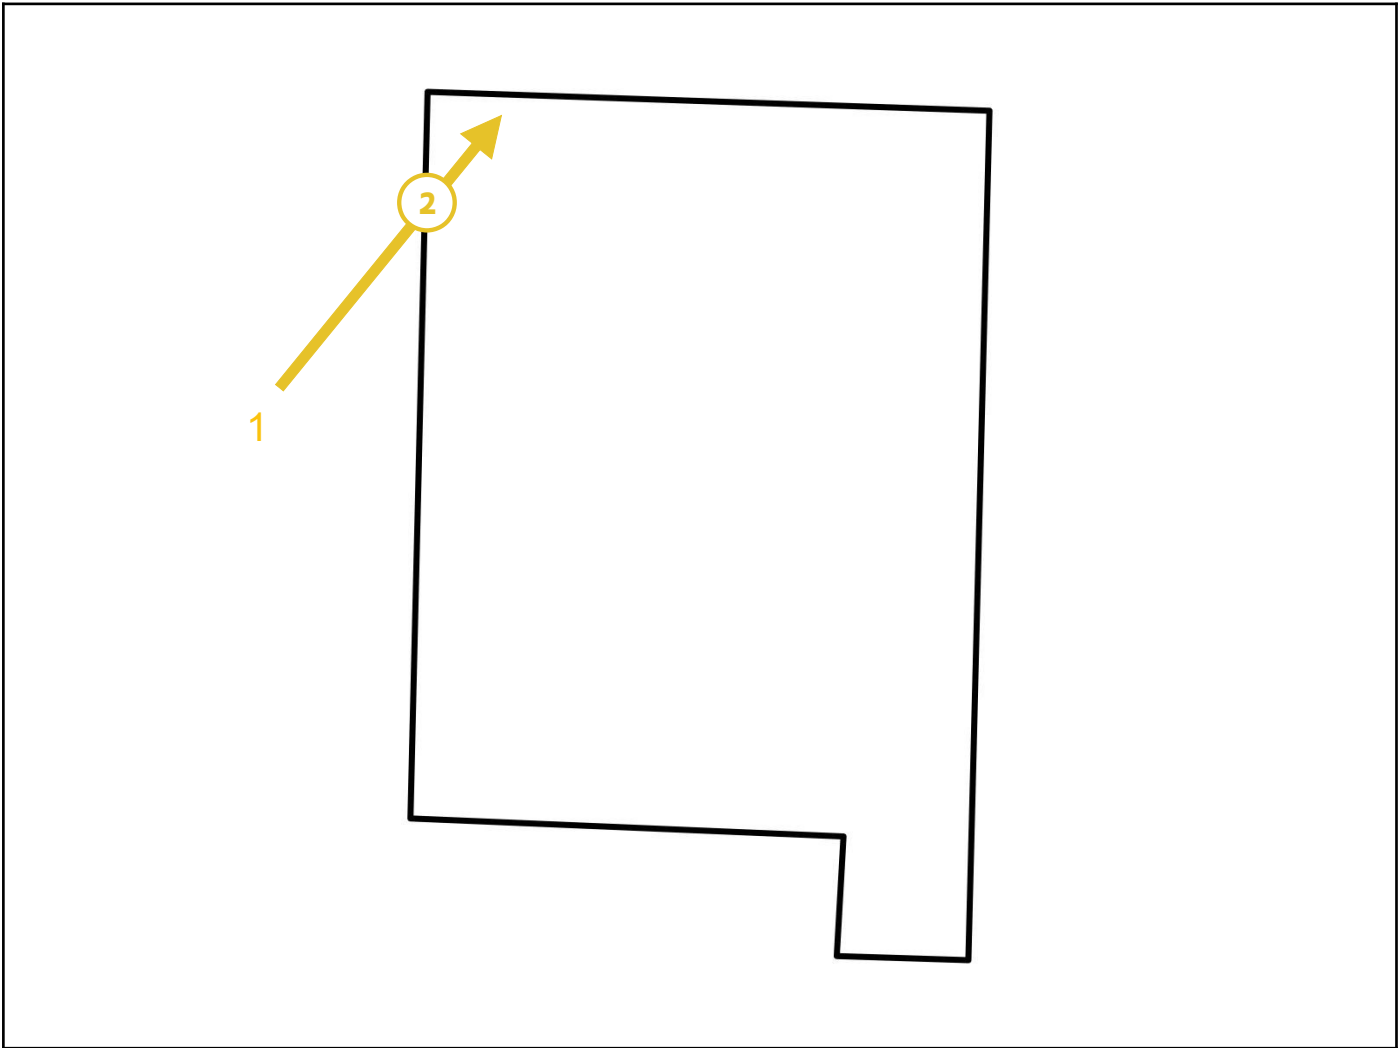
# Plan 1.1: Hoofdgebouw plan kelder

| Beschrijving | Type | Actie |
|---|---|---|
| 2. 1. Bakelietsen Zekeringenkast | Asbestmateriaal | Zorgvuldig beheren |

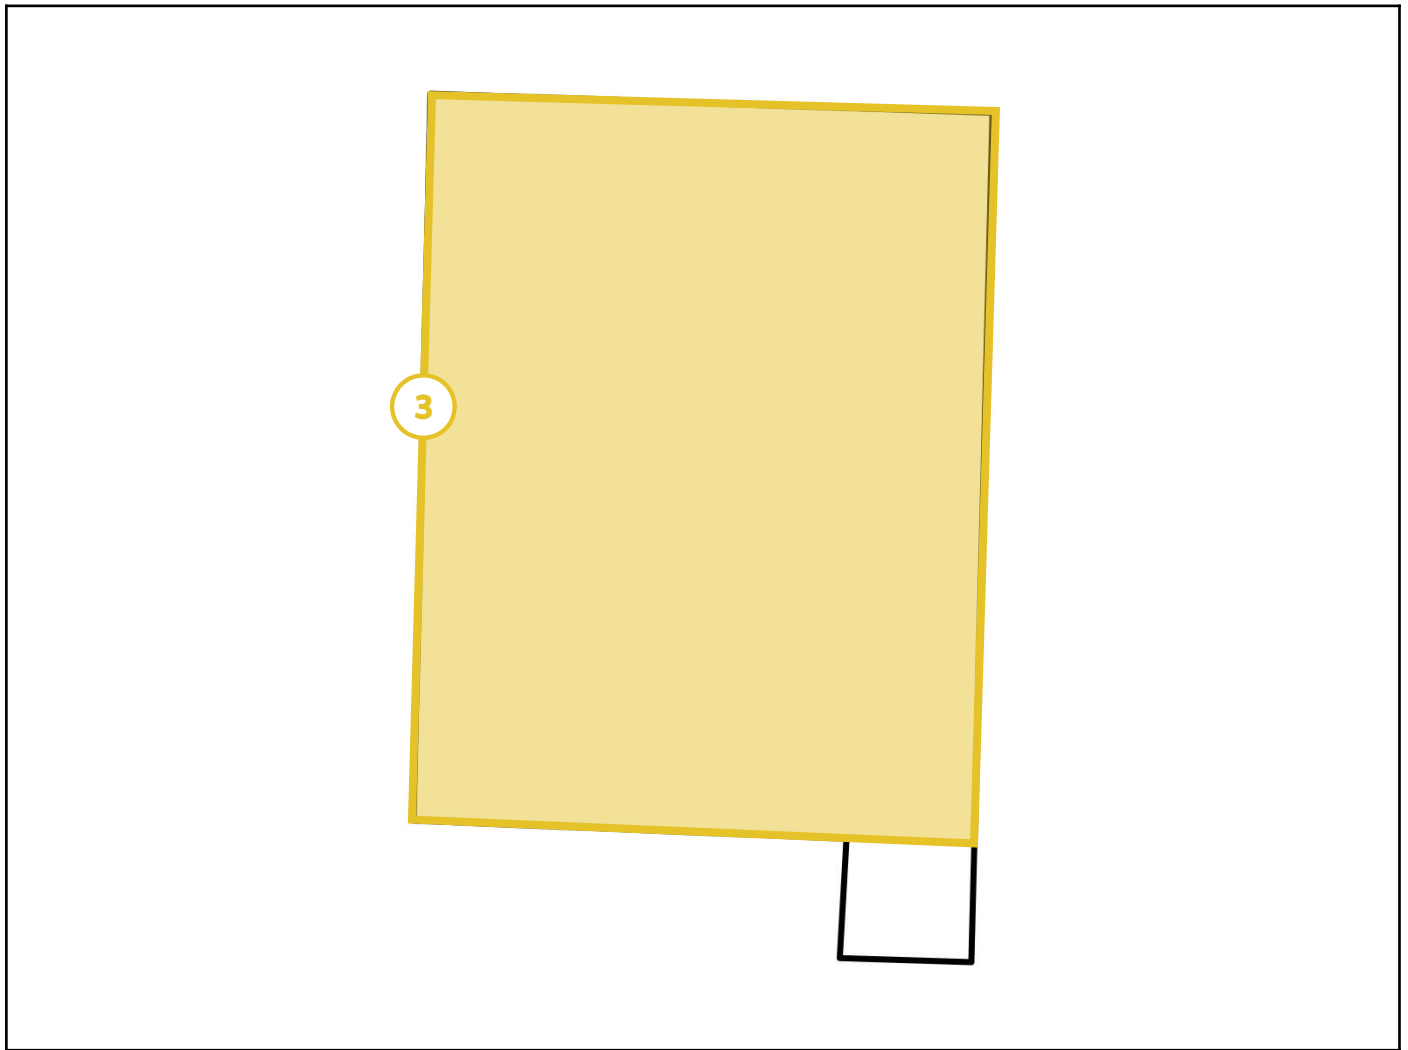
## Plan 1.2: Hoofdgebouw plan glv

| Beschrijving | Type | Actie |
|---|---|---|
| 3. 2. Pleisterwerken muren | Asbestmateriaal | Zorgvuldig beheren |

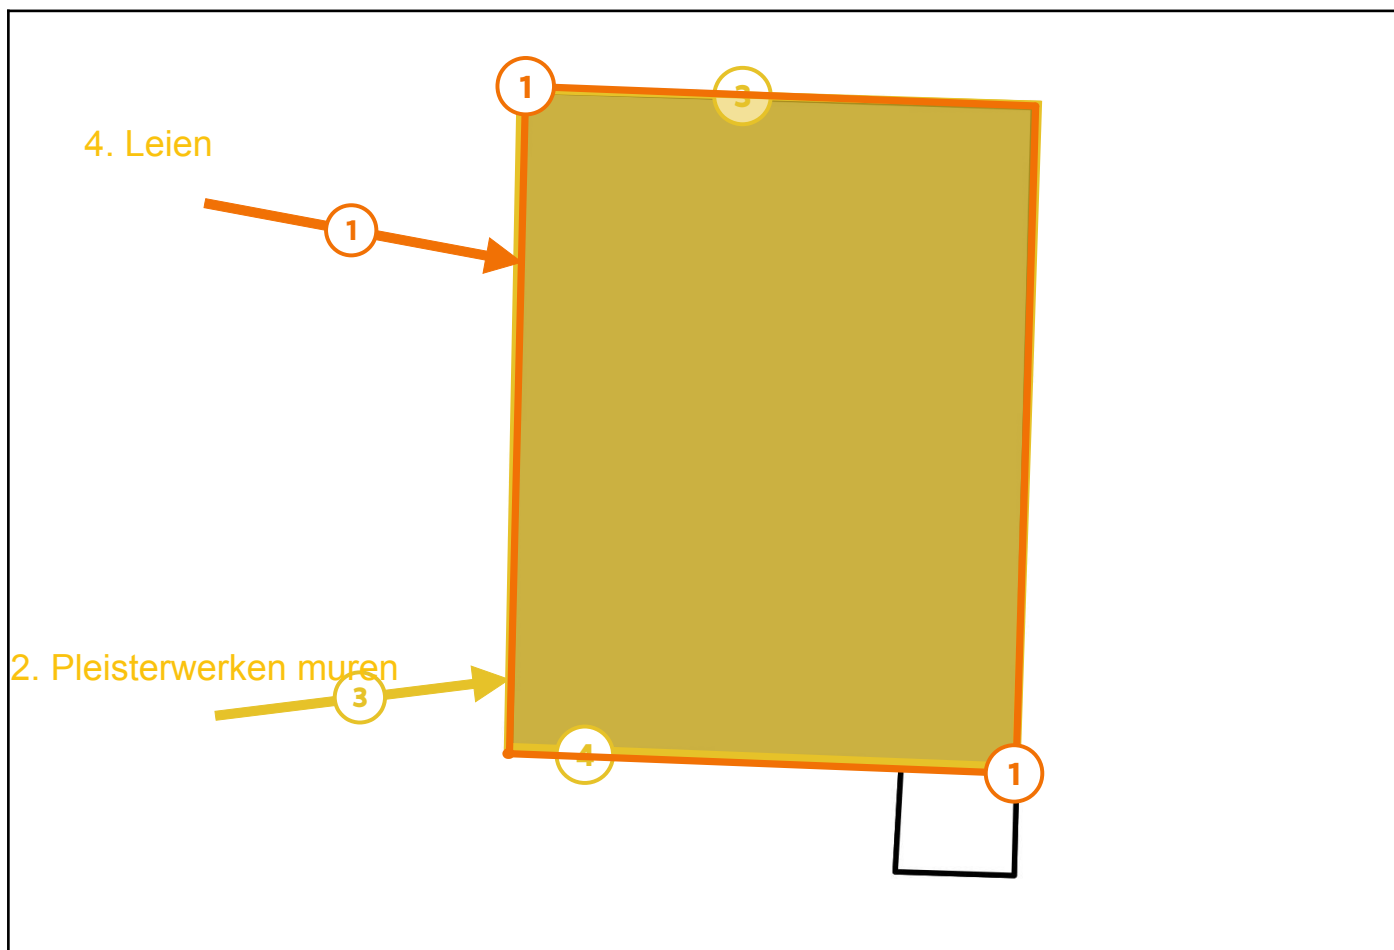
## Plan 1.3: Hoofdgebouw plan 1e verdiep

| Beschrijving | Type | Actie |
|---|---|---|
| 1. 4. Leien dak | Asbestmateriaal | Verwijderen |
| 3. 2. Pleisterwerken muren | Asbestmateriaal | Zorgvuldig beheren |
| 4. 3. Pleisterwerk plafonds | Asbestmateriaal | Zorgvuldig beheren |

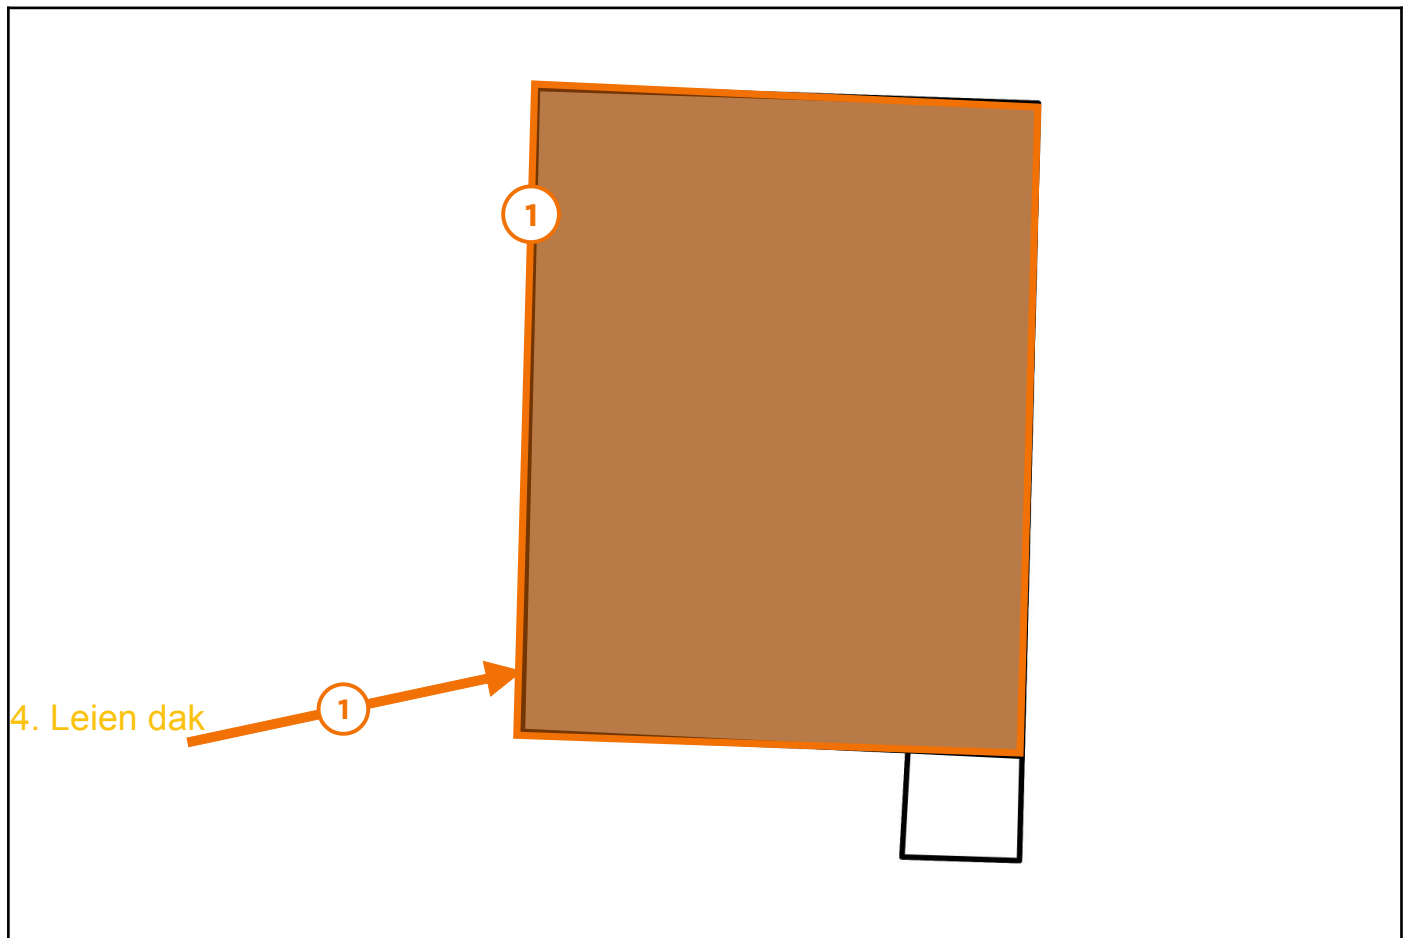
## Plan 1.4: Hoofdgebouw plan zolder

| Beschrijving | Type | Actie |
|---|---|---|
| 1. 4. Leien dak | Asbestmateriaal | <a href="#">Verwijderen</a> |

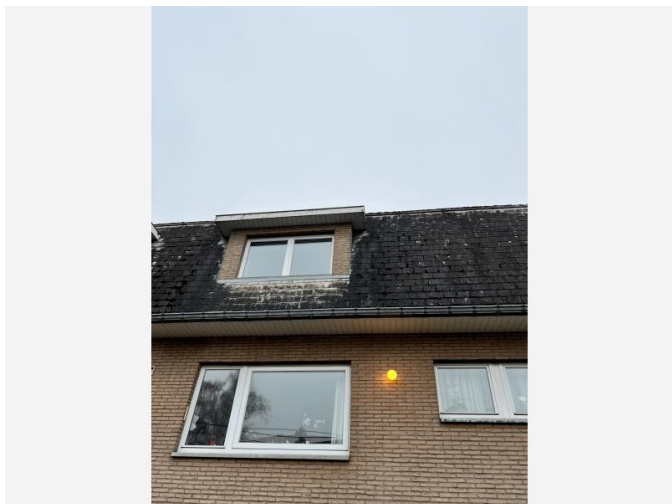
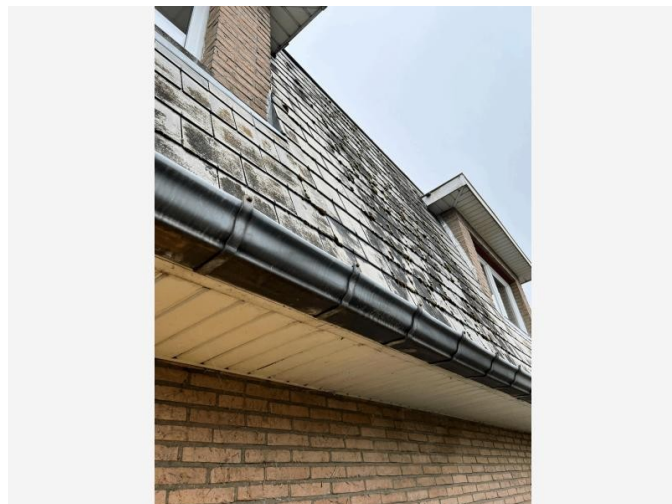
Overzichtsfoto

Detailfoto

Het asbestmateriaal valt onder de mijlpaal van 2034.

| Eindbeoordeling materiaalrisico | Laag materiaalrisico en/of verlaagde kans op vezelvrijgave |

| Asbestsoort (vezeltype) | Crocidoliet aanwezig |
| Toestand van het materiaal | Licht beschadigd, licht verweerd. Intact materiaal type Pical – asbestboard of categorie III 'gebondenheid' |

| Beschrijving | 4. Leien dak |
| Asbestmateriaal | Dak- en gevelbekleding - Lei, shingle |

Verwijderen

- Zorg voor een veilig beheer. Vermijd het beschadigen van het asbestmateriaal. Controleer de toestand jaarlijks op wijzigingen.
- Zorg voor een veilig beheer en verwijder dit asbestmateriaal wanneer het bij werken eenvoudig bereikbaar wordt. Controleer de toestand jaarlijks op wijzigingen.

- Eenvoudige handelingen: mag via doe-het-zelf of door werknemer(s) met opleidingsattest eenvoudige handelingen  
Betreft een buitentoepassing, materiaal in goede staat.

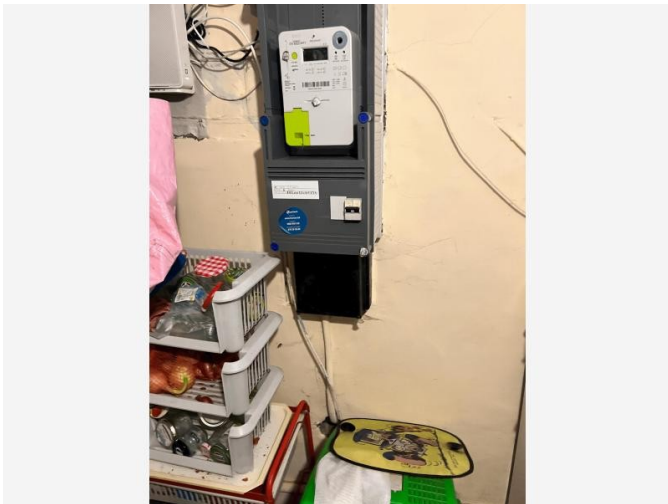
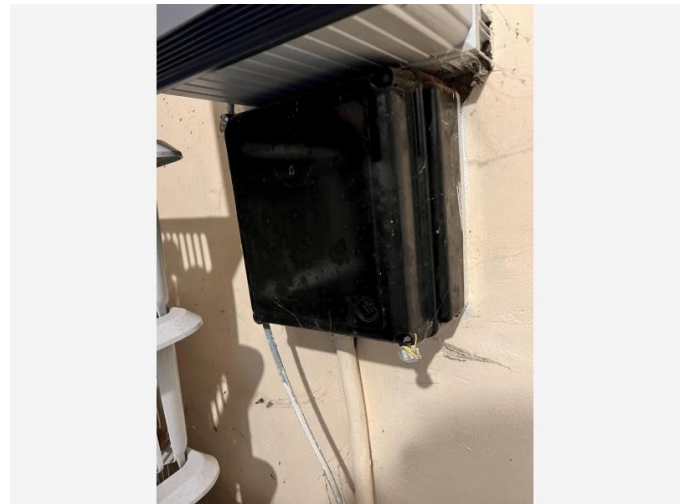
Overzichtsfoto

Detailfoto

Het asbestmateriaal valt onder de mijlpaal van 2040.

| Eindbeoordeling materiaalisico | Laag materiaalisico en/of verlaagde kans op vezelvrijgave |

| Asbestsoort (vezeltype) | Crocidoliet aanwezig |
| Toestand van het materiaal | Onbeschadigd, niet verweerd |

| Beschrijving | 1. Bakelieten Zekeringenkast |
| Asbestmateriaal | Plaat, paneel, tablet - Type Bakeliet |

Zorgvuldig beheren

- Zorg voor een veilig beheer. Vermijd het beschadigen van het asbestmateriaal. Controleer de toestand jaarlijks op wijzigingen.

- Eenvoudige handelingen: mag via doe-het-zelf of door werknemer(s) met opleidingsattest eenvoudige handelingen  
Betreft een hechtgebonden binnentoepassing in goede staat. Kan eenvoudig en zonder wijziging van de toestand gedemonteerd worden door de toepassing los te schroeven.

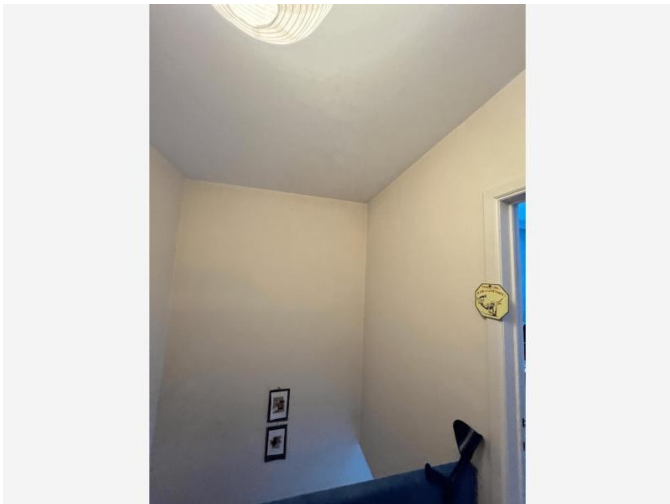
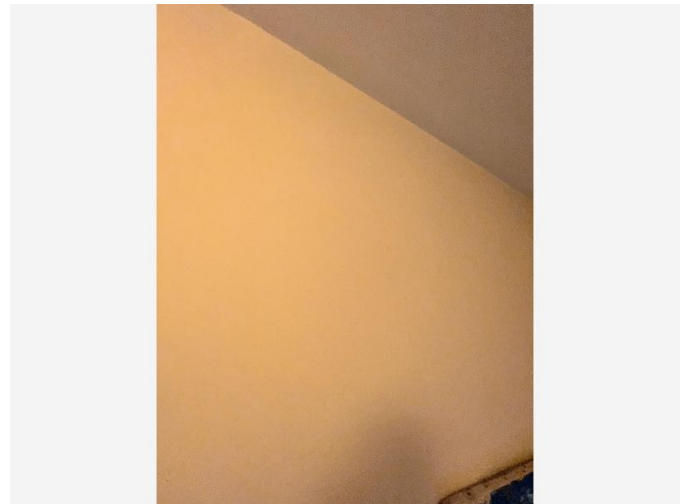
Overzichtsfoto

Detailfoto

Het asbestmateriaal valt onder de mijlpaal van 2040.

Boren in de muren of zaken bevestigen aan de muren kan zorgen voor een verhoogd blootstellingsrisico

| Eindbeoordeling materiaalrisico | Zeer laag materiaalrisico en/of zeer lage kans op vezelvrijgave |

| Asbestsoort (vezeltype) | Amfibool aanwezig, uitgezonderd crocidoliet |
| Toestand van het materiaal | Onbeschadigd, niet verweerd |

| Beschrijving | 2. Pleisterwerken muren |
| Asbestmateriaal | In-situ afwerkingslagen - Pleisterwerk (wand, plafond, ...) |

Zorgvuldig beheren

- Zorg voor een veilig beheer. Vermijd het beschadigen van het asbestmateriaal. Controleer de toestand jaarlijks op wijzigingen.
- Voer bijkomende staalname(s) uit.

- Eenvoudige handelingen: mag via doe-het-zelf of door werknemer(s) met opleidingsattest eenvoudige handelingen  
Het verwijderen houdt het weggappen van het pleisterwerk in. Om de veiligheid van de werknemers en de omwonenden te bewaren, moet vóór de verwijdering een hermetische zone afgesteld worden. Een hermetische zone is een ruimte die gebouwd wordt met muren (in plastic folie of kozijnen). De ruimte wordt luchtdicht gemaakt om het opwaaien van asbestvezels tegen te gaan. Door de kunstmatige luchtdruk is er een minimum aan verspreiding van asbestvezels

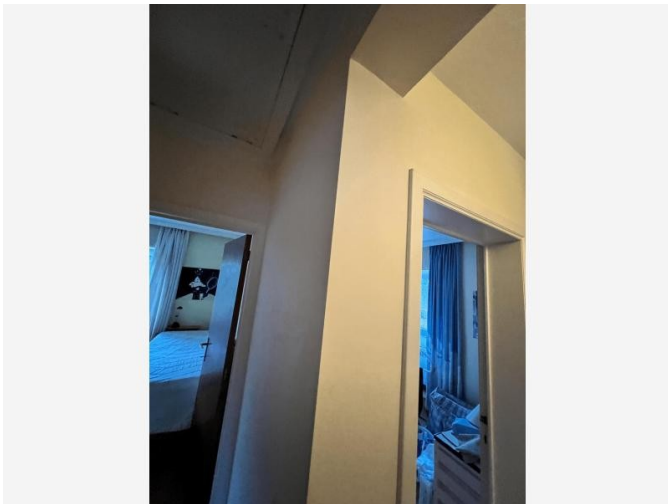
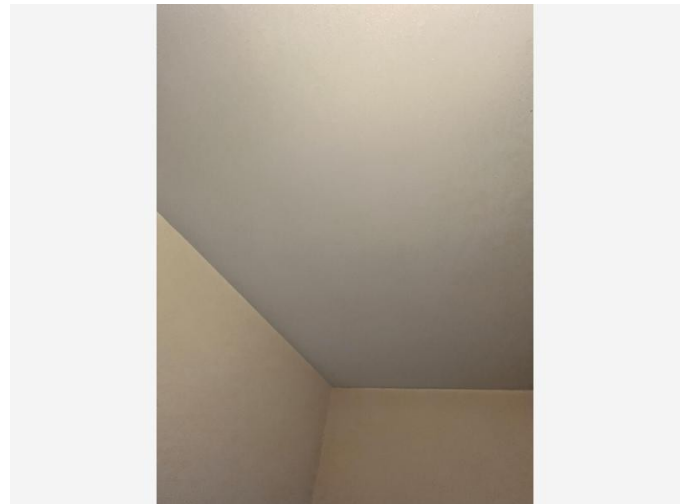
Overzichtsfoto

Detailfoto

Het asbestmateriaal valt onder de mijlpaal van 2040.

Boren in de muren of zaken bevestigen aan de muren kan zorgen voor een verhoogd blootstellingsrisico

| Eindbeoordeling materiaalrisico | Zeer laag materiaalrisico en/of zeer lage kans op vezelvrijgave |

| Asbestsoort (vezeltype) | Amfibool aanwezig, uitgezonderd crocidoliet |
| Toestand van het materiaal | Onbeschadigd, niet verweerd |

| Beschrijving | 3. Pleisterwerk plafonds |
| Asbestmateriaal | In-situ afwerkingslagen - Pleisterwerk (wand, plafond, ...) |

Zorgvuldig beheren

- Zorg voor een veilig beheer. Vermijd het beschadigen van het asbestmateriaal. Controleer de toestand jaarlijks op wijzigingen.
- Voer bijkomende staalname(s) uit.

- Hermetische zone (erkend asbestverwijderaar)  
Het verwijderen houdt het weggappen van het pleisterwerk in. Om de veiligheid van de werknemers en de omwonenden te bewaren, moet vóór de verwijdering een hermetische zone afgesteld worden. Een hermetische zone is een ruimte die gebouwd wordt met muren (in plastic folie of kozijnen). De ruimte wordt luchtdicht gemaakt om het opwaaien van asbestvezels tegen te gaan. Door de kunstmatige luchtdruk is er een minimum aan verspreiding van asbestvezels.
