# Asbestinventarisatetest

Hilda Ramstraat 44, 2600 Antwerpen

Attestnummer : 20230501-000211.000

**Niet-asbestveilig**

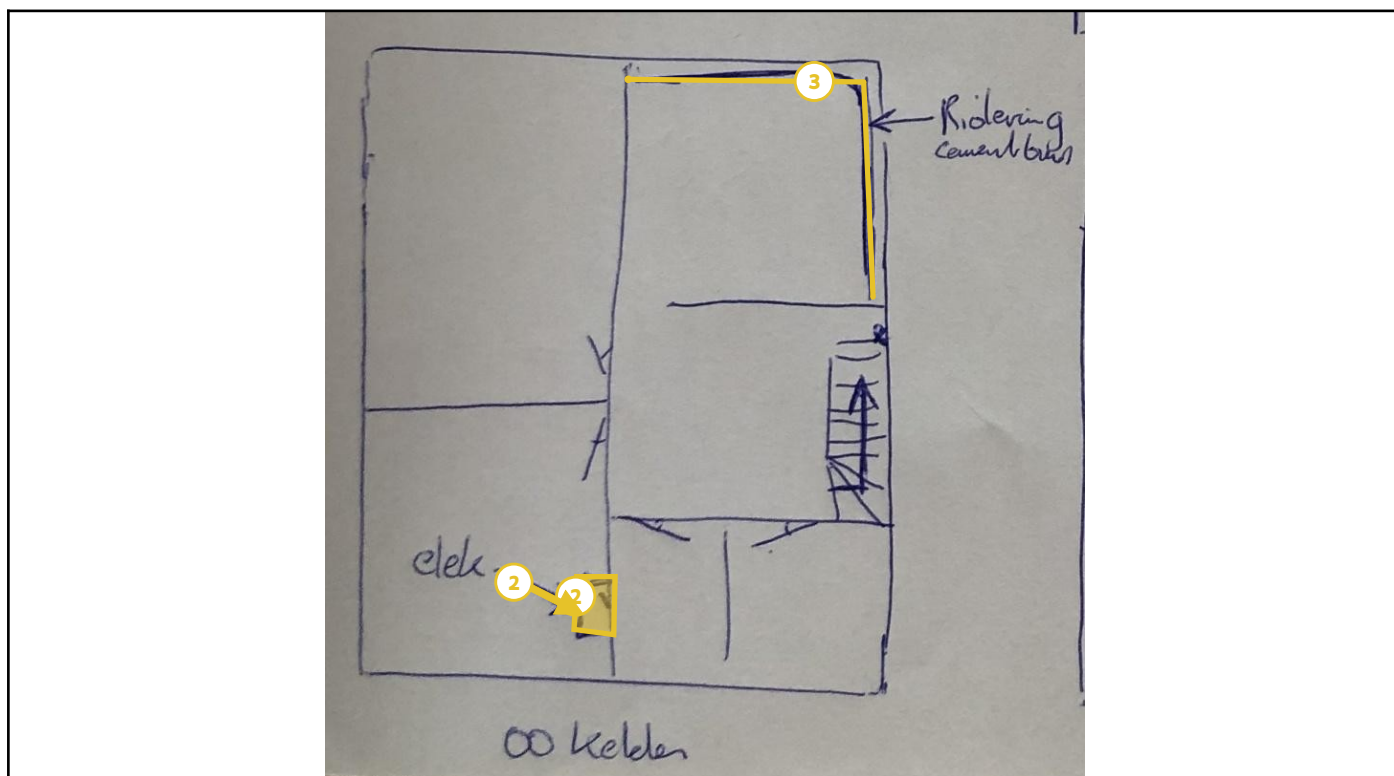
## Plan 1.4: schets 00 Kelder

| Beschrijving | Type | Actie |
|---|---|---|
| 2. Elektrisch schakelmaterieel Bakeliet | Asbestmateriaal | Zorgvuldig beheren |
| 3. Rioleringsbuis | Asbestmateriaal | Zorgvuldig beheren |

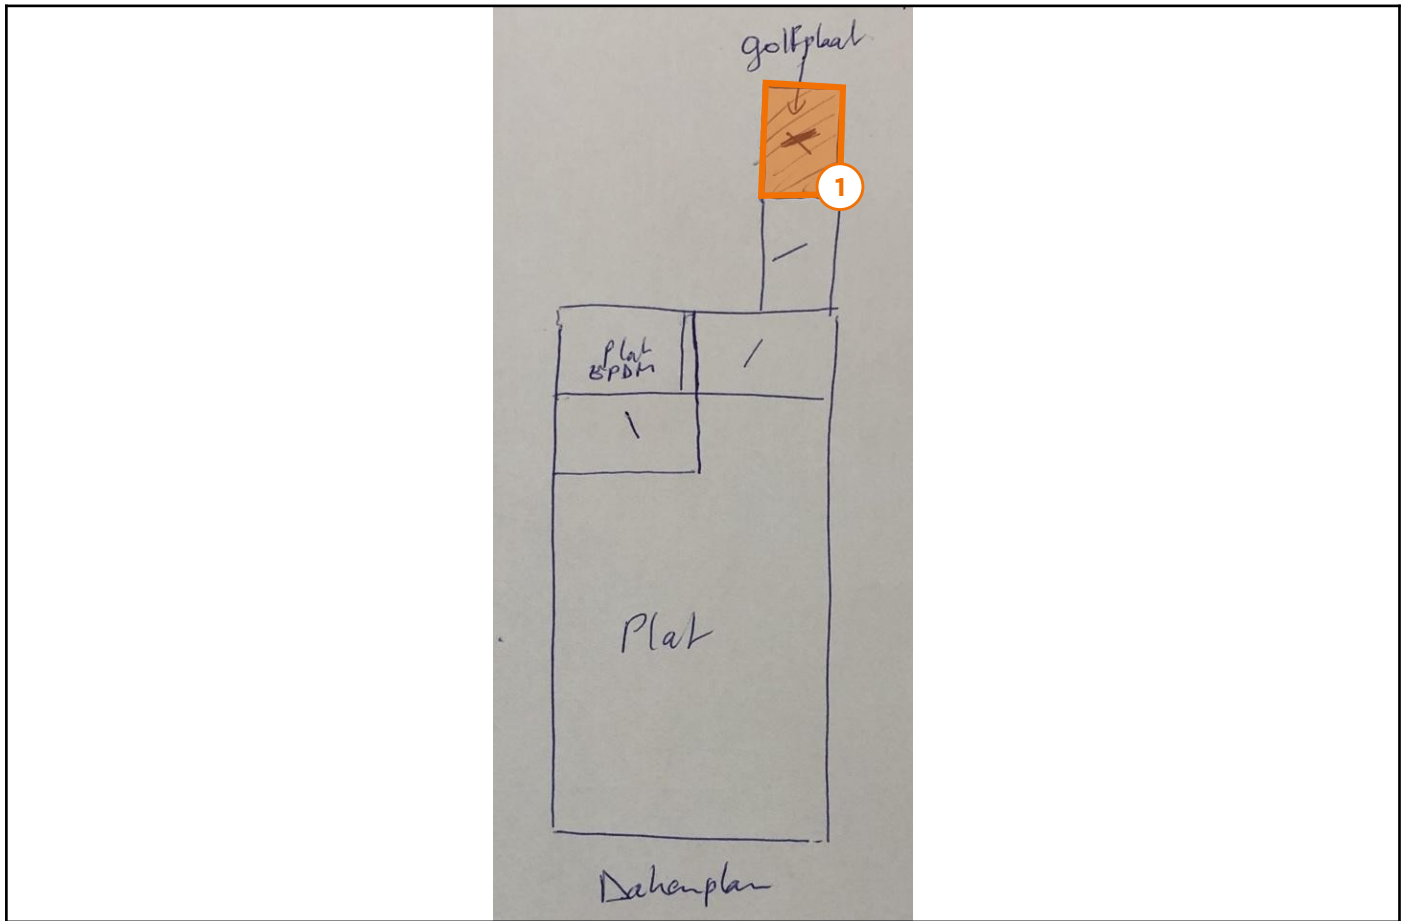
## Plan 1.5: schets Dakenplan

| Beschrijving | Type | Actie |
|---|---|---|
| 1. Golfplaten dak | Asbestmateriaal | <a href="#">Verwijderen</a> |

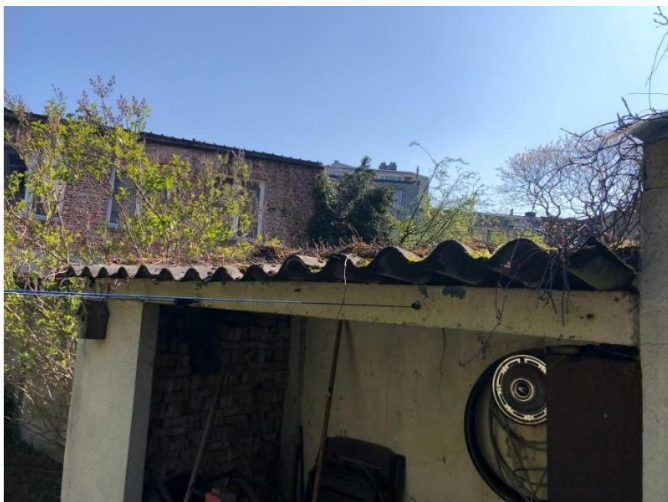
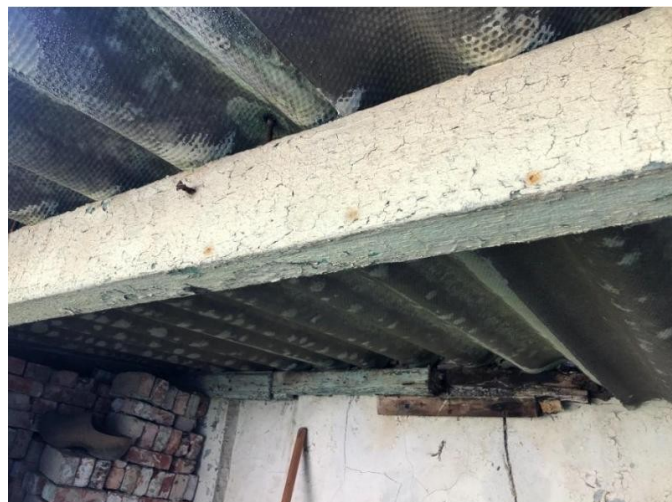
| Fiche 1: Golfplaten dak..... | 13 |

Overzichtsfoto

Detailfoto

Het asbestmateriaal valt onder de mijlpaal van 2034.

| Eindbeoordeling materiaalrisico | Verhoogd materiaalrisico en/of verhoogde kans op vezelvrijgave |

| Toestand van het materiaal | Matig beschadigd, matig verweerd |

| Beschrijving | Golfplaten dak |

Verwijderen

- Zorg voor een veilig beheer. Vermijd het beschadigen van het asbestmateriaal. Controleer de toestand jaarlijks op wijzigingen.
- Zorg voor een veilig beheer en verwijder dit asbestmateriaal wanneer het bij werken eenvoudig bereikbaar wordt. Controleer de toestand jaarlijks op wijzigingen.
- Hemelwater dat afspoelt van asbestcement daken of gevels kan asbestdeeltjes bevatten. Gebruik het enkel voor gesloten circuits (bv. spoelen toiletten). Reinig na het vervangen van het dak of de gevel de dakgoten en regenwaterput of -ton om asbesthoudend sediment of slib te verwijderen

- Eenvoudige handelingen: mag via doe-het-zelf of door werknemer(s) met opleidingsattest eenvoudige handelingen  
Dit is een hechtgebonden asbest buitentoepassing.

Dit asbestmateriaal mag enkel zelf verwijderd worden als ze zonder breken losgemaakt kan worden.

Asbesttoepassingen die te veel verweerd zijn, gebroken zijn, in een slechte staat zijn of breken onder hun eigen gewicht tijdens de afbraak, dienen verwijderd te worden door een erkend asbestverwijderaar.

1. Beschermkledij dragen tijdens de werken, mondmasker P3, ...
2. Bevochtig eerst de asbesttoepassing. Dit om vezelverspreiding tegen te gaan.

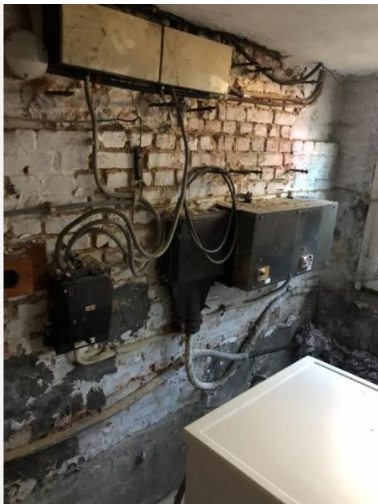
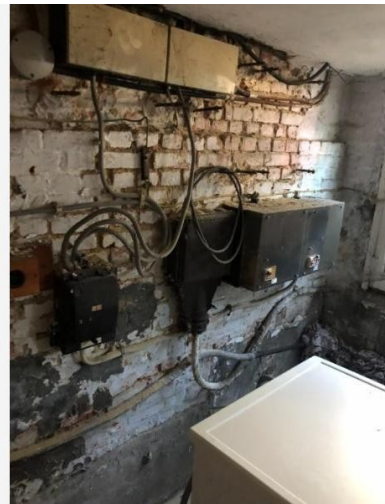
| Fiche 2: Elektrisch schakelmaterieel Bakeliet..... | 16 |

Overzichtsfoto

Detailfoto

Het asbestmateriaal valt onder de mijlpaal van 2040.

| Eindbeoordeling materiaalisico | Laag materiaalisico en/of verlaagde kans op vezelvrijgave |

| Toestand van het materiaal | Onbeschadigd, niet verweerd |

| Beschrijving | Elektrisch schakelmaterieel Bakeliet |

Zorgvuldig beheren

- Zorg voor een veilig beheer. Vermijd het beschadigen van het asbestmateriaal. Controleer de toestand jaarlijks op wijzigingen.

- Eenvoudige handelingen: mag via doe-het-zelf of door werknemer(s) met opleidingsattest eenvoudige handelingen  
EH doe-het-zelf : Schakelaars kunnen eenvoudig losgeschroefd worden, Een electriciteitskast door een EH opgeleid techniker personeel 8 u basis asbest.

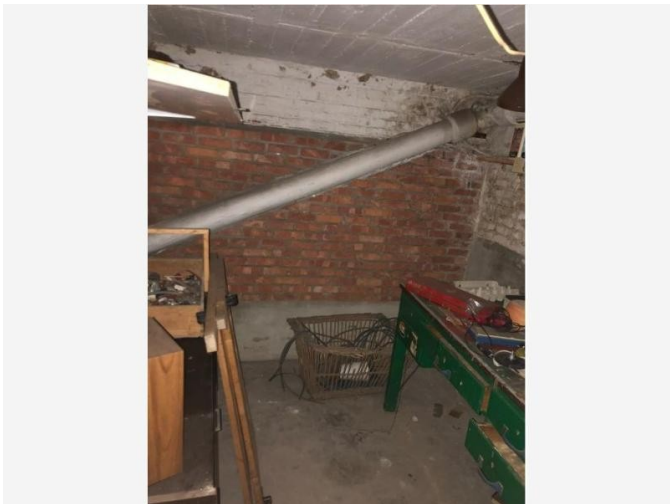
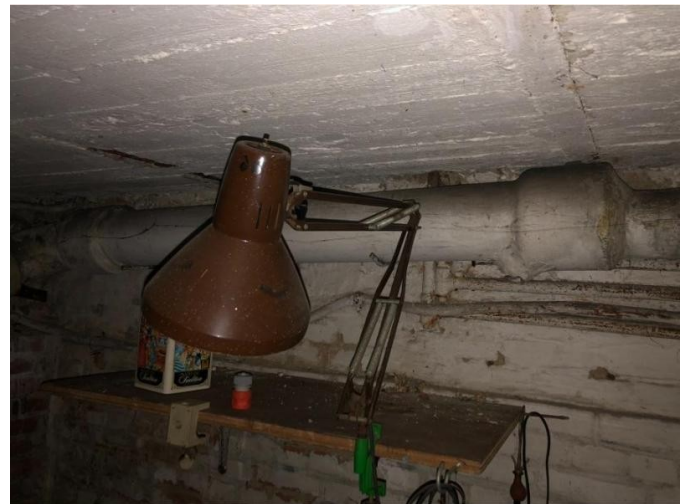
| Fiche 3: Rioleringsbuis..... | 19 |

Overzichtsfoto

Detailfoto

Het asbestmateriaal valt onder de mijlpaal van 2040.

| Eindbeoordeling materiaalrisico | Laag materiaalrisico en/of verlaagde kans op vezelvrijgave |

| Toestand van het materiaal | Licht beschadigd, licht verweerd. Intact materiaal type Pical – asbestboard of categorie III 'gebondenheid' |

| Beschrijving | Rioleringsbuis |

Zorgvuldig beheren

- Zorg voor een veilig beheer. Vermijd het beschadigen van het asbestmateriaal. Controleer de toestand jaarlijks op wijzigingen.

- Eenvoudige handelingen: mag via doe-het-zelf of door werknemer(s) met opleidingsattest eenvoudige handelingen  
Dit is een hechtgebonden asbest buitentoepassing.

Dit asbestmateriaal mag enkel zelf verwijderd worden als ze zonder breken losgemaakt kan worden.

Asbesttoepassingen die te veel verweerd zijn, gebroken zijn, in een slechte staat zijn of breken onder hun eigen gewicht tijdens de afbraak, dienen verwijderd te worden door een erkend asbestverwijderaar.

1. Beschermkledij dragen tijdens de werken, mondmasker P3, ...
2. Bevochtig eerst de asbesttoepassing. Dit om vezelverspreiding tegen te gaan.

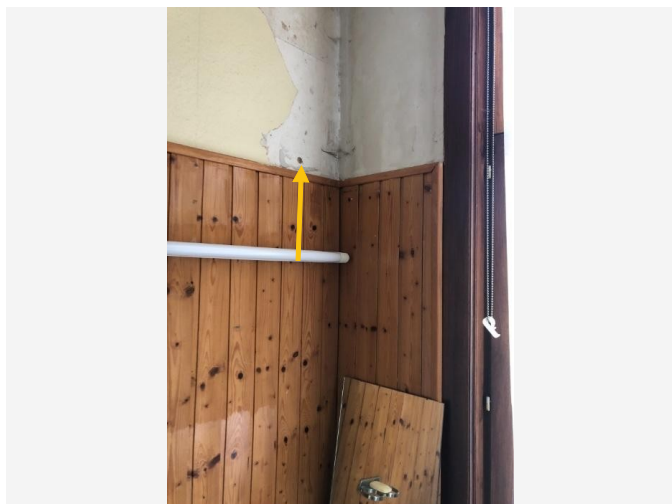
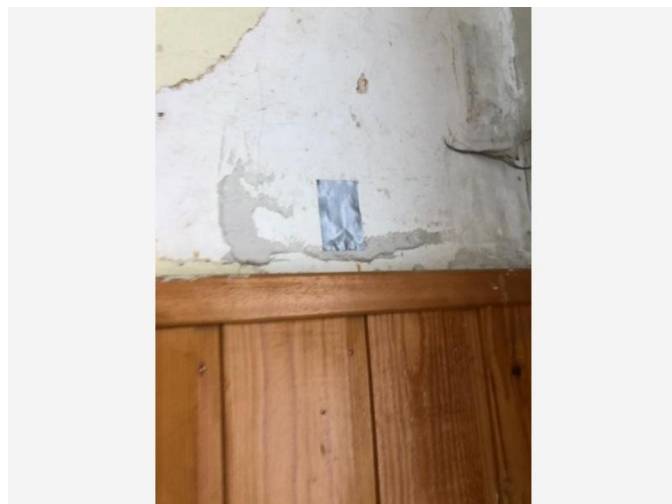
| Fiche 4: 1 l MS l Pleister..... | 23 |

Overzichtsfoto

Detailfoto

Geen asbest

| # | Type | Referentie | Resultaat |
|---|---|---|---|
| 4.1 | Mengmonster | 1 MS Pleister | Geen asbest |
