# Asbestinventarisatetest

Jean Jaurèsstraat 65, 2845 Niel

Attestnummer : 20230519-000174.000

Uitgegeven op : 19.05.2023

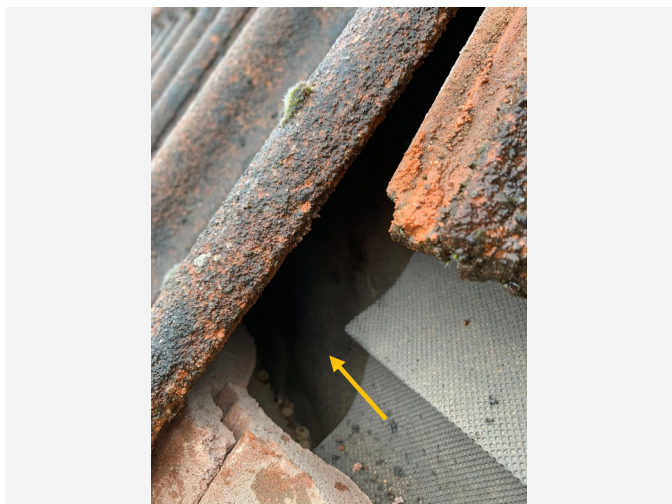
Situeringsfoto

**Reden:** Het te onderzoeken materiaal situeert zich hoger dan 3,50 m te rekenen vanaf een veilige ondergrond

**Uitleg van de asbestdeskundige:** Er is geen volledige risico analyse mogelijk, geen mogelijkheid om dakpannen te verplaatsen en het dampscherm te beoordelen.

Bij renovatiewerken is een grondige inspectie verplicht.

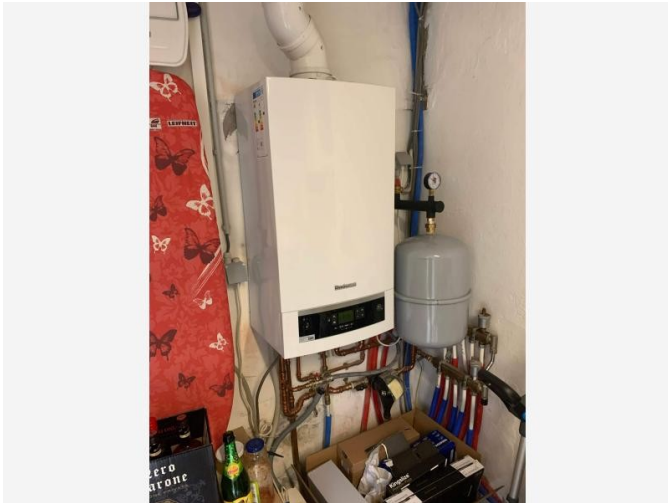
Situeringsfoto

**Bouwjaar:** 2016

*Constructies gebouwd vanaf 2001 moeten niet onderzocht worden*

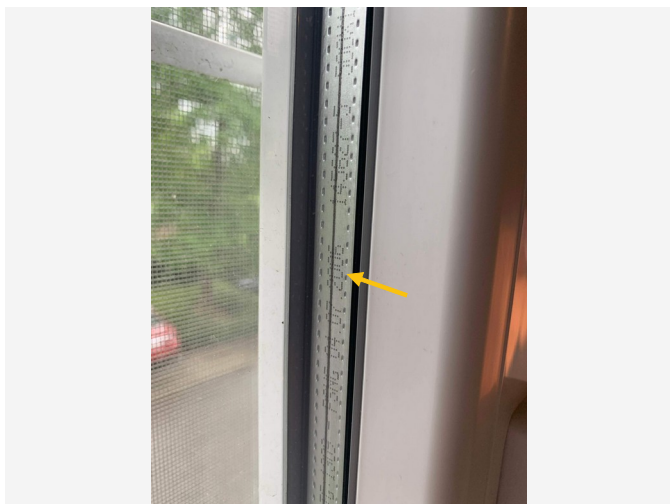
Situeringsfoto

**Bouwjaar:** 2006

*Constructies gebouwd vanaf 2001 moeten niet onderzocht worden*

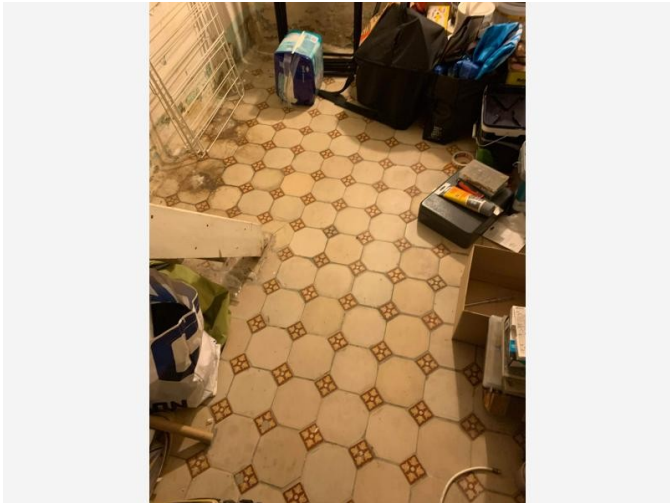
Vrije foto

Er kan geen staal genomen worden zonder beschadiging.

Advies om bij renovatie werken eerst (verplicht) staal te nemen.

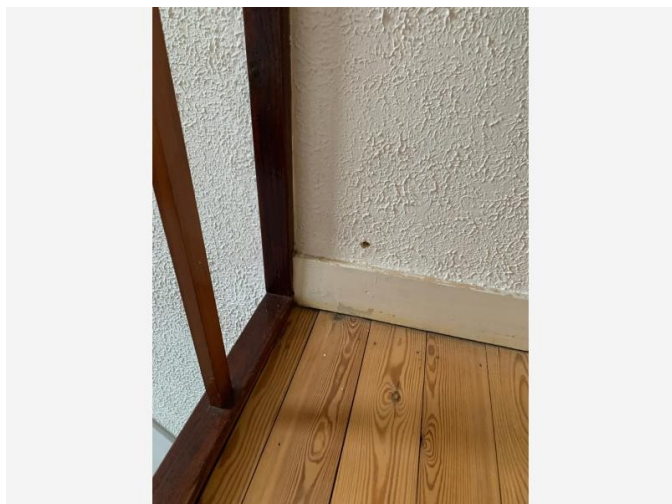
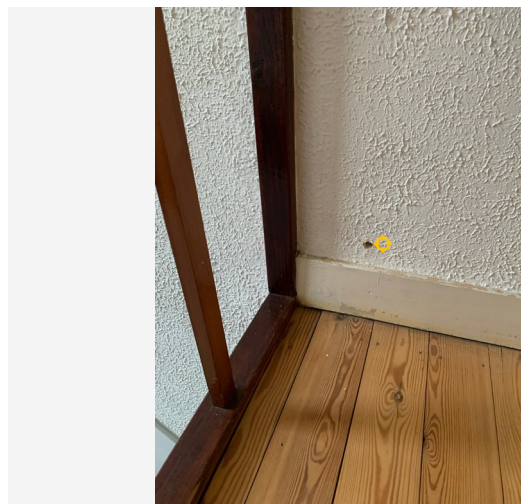
Geen asbest

| # | Type | Referentie | Resultaat |
|---|---|---|---|
| 6.1 | Mengmonster | 230515-JEA-04 | Geen asbest |

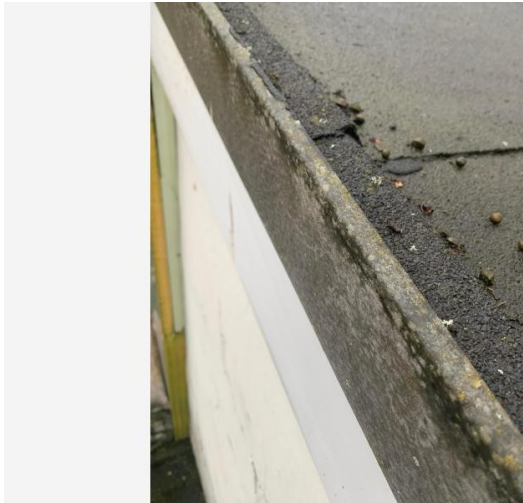
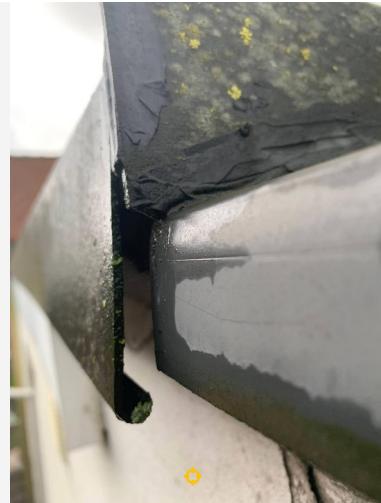
## Fiche 7: Muur gevel berging

Geen asbest

| # | Type | Referentie | Resultaat |
|---|---|---|---|
| 7.1 | Mengmonster | 230515-JEA-01 | Geen asbest |

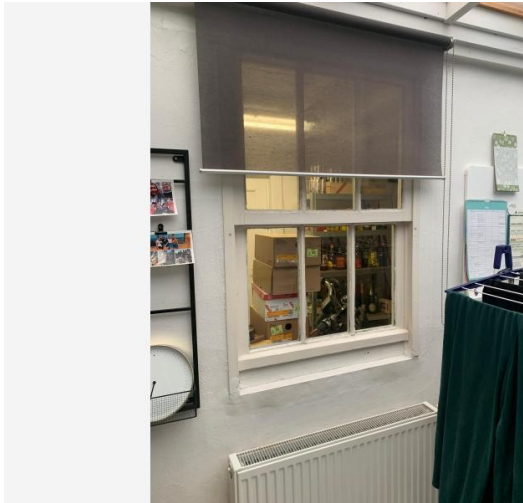
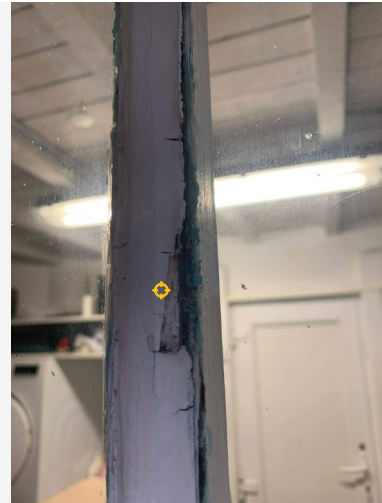
Geen asbest

| # | Type | Referentie | Resultaat |
|---|---|---|---|
| 8.1 | Puntmonster | 230515-JEA-03 | Geen asbest |

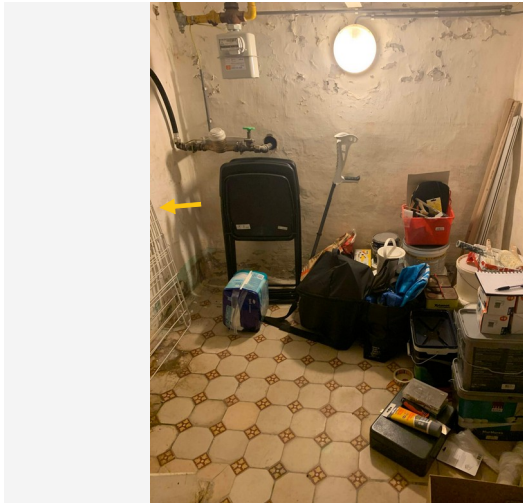
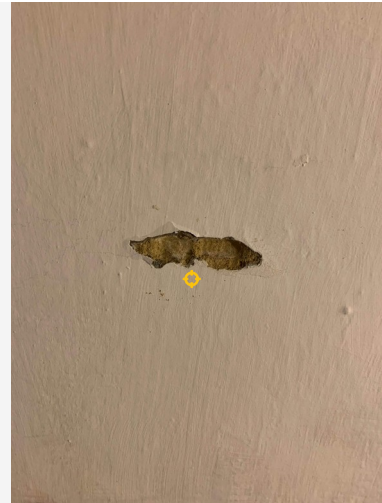
## Fiche 9: Pleisterwerk kelder

Geen asbest

| # | Type | Referentie | Resultaat |
|---|---|---|---|
| 9.1 | Mengmonster | 230515-JEA-05 | Geen asbest |

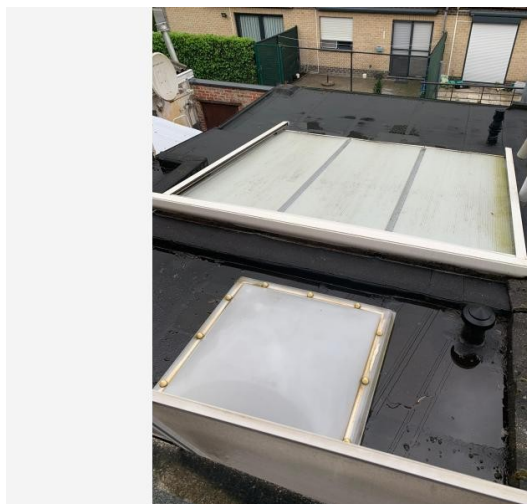
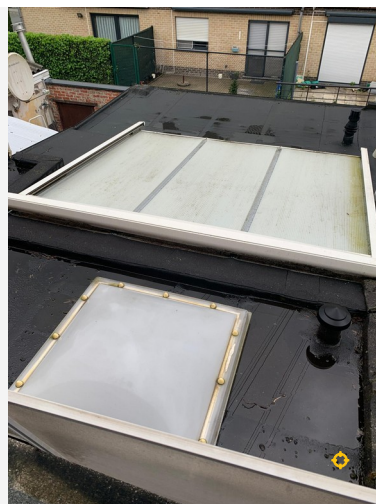
## Fiche 10: Roofing aanbouw (platdak)

Geen asbest

| # | Type | Referentie | Resultaat |
|---|---|---|---|
| 10.1 | Puntmonster | 230515-JEA-02 | Geen asbest |
