# Asbestinventarisatetest

Katseistraat 16, 3890 Gingelom

Attestnummer : 20230130-000526.000

**Niet-asbestveilig**

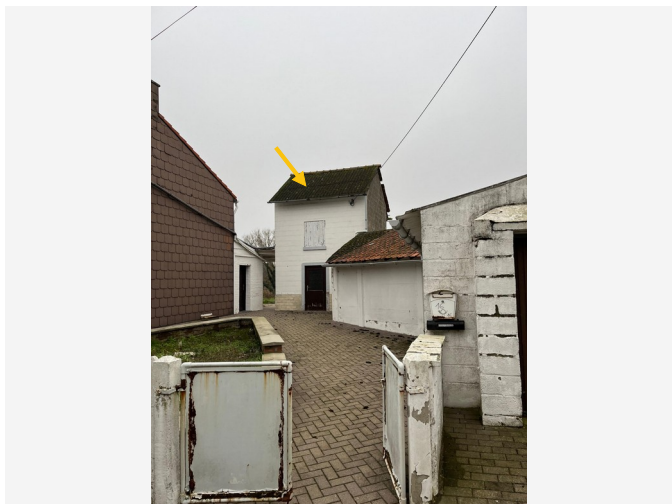
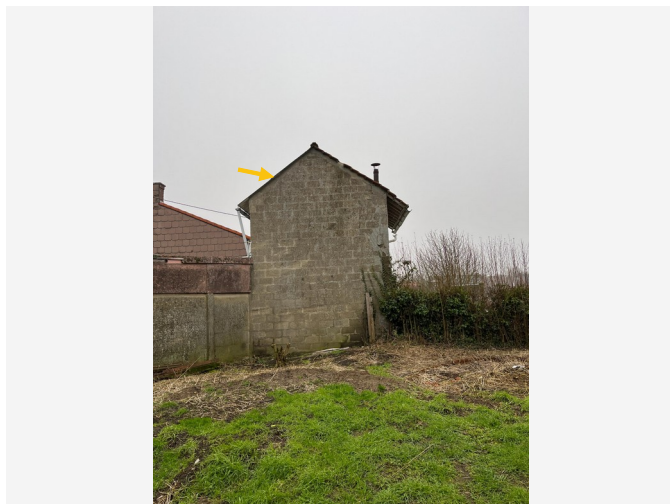
Het asbestmateriaal valt onder de mijlpaal van 2034.

| Eindbeoordeling materiaalrisico | Hoog materiaalrisico en/of hoge kans op vezelvrijgave |

| Asbestsoort (vezeltype) | Crocidoliet aanwezig |
| Toestand van het materiaal | Matig beschadigd, matig verweerd |

| Beschrijving | Golfplaten hoofdbouw B |

| <b>Opmerking</b> | Enkel golfplaten aan de straatzijde, achterkant zijn pannen. |

- Verwijder dit asbestmateriaal zo snel mogelijk. Volg de toestand goed op.
- Hemelwater dat afspoelt van asbestcement daken of gevels kan asbestdeeltjes bevatten. Gebruik het enkel voor gesloten circuits (bv. spoelen toiletten). Reinig na het vervangen van het dak of de gevel de dakgoten en regenwaterput of -ton om asbesthoudend sediment of slib te verwijderen

- Eenvoudige handelingen: mag via doe-het-zelf of door werknemer(s) met opleidingsattest eenvoudige handelingen  
Golfplaten kunnen in hun geheel worden verwijderd. Het is een hechtgebonden buitentoepassing.

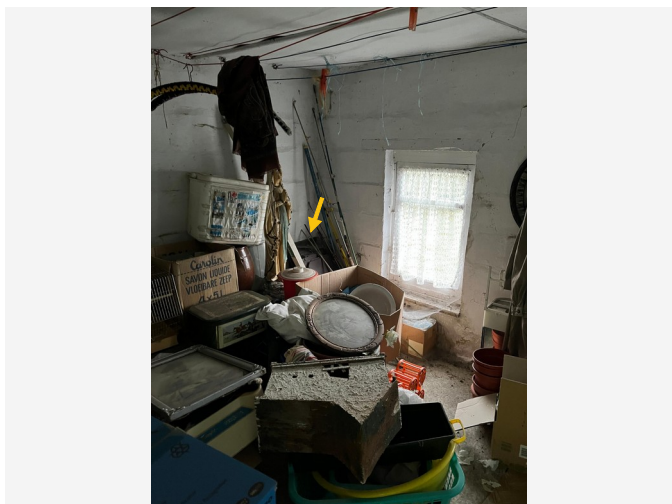
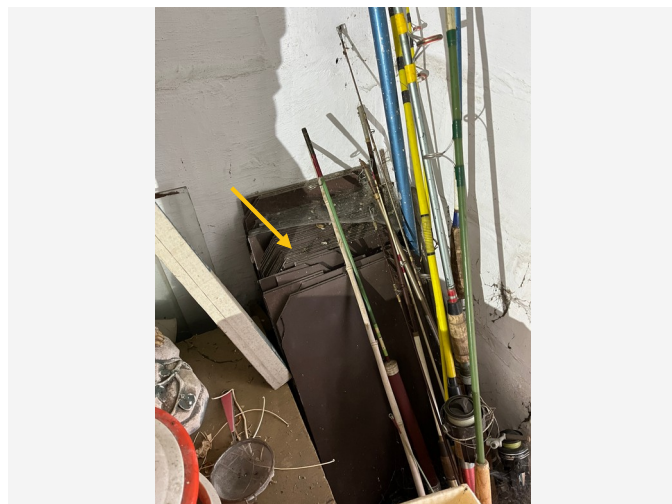
**Dringend verwijderen**

| Beschrijving | Voorraad gevelleien |

- Scherm in afwachting van verwijdering het asbestafval af van luchtstromingen en verstoring: bijvoorbeeld door het te verpakken, te fixeren, af te dekken, signalisatie - afbakening aan te brengen, ....

- Eenvoudige handelingen: mag via doe-het-zelf of door werknemer(s) met opleidingsattest eenvoudige handelingen  
Hechtgebonden toepassing, onbeschadigd

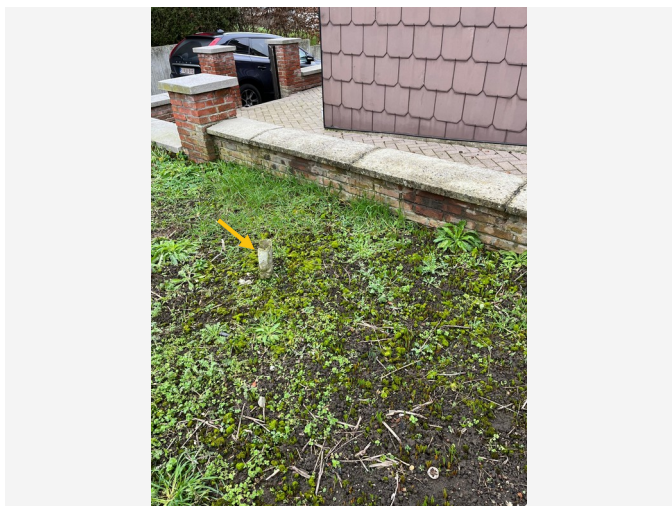
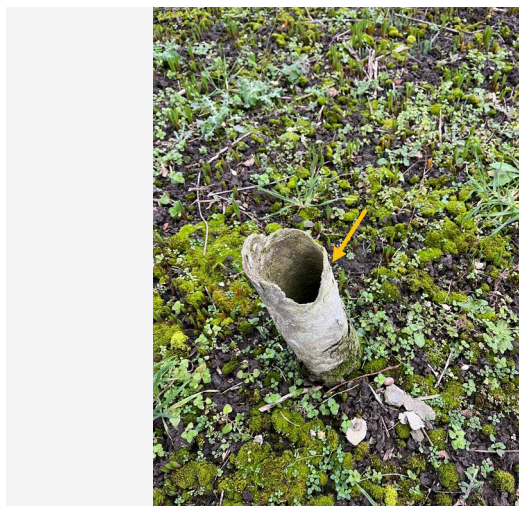
**Dringend verwijderen**

| Beschrijving | Buis in asbestcement |

- Verwijder het asbestafval.

- Eenvoudige handelingen: mag via doe-het-zelf of door werknemer(s) met opleidingsattest eenvoudige handelingen  
Hechtgebonden toepassing, De buis is in zijn geheel te verwijderen

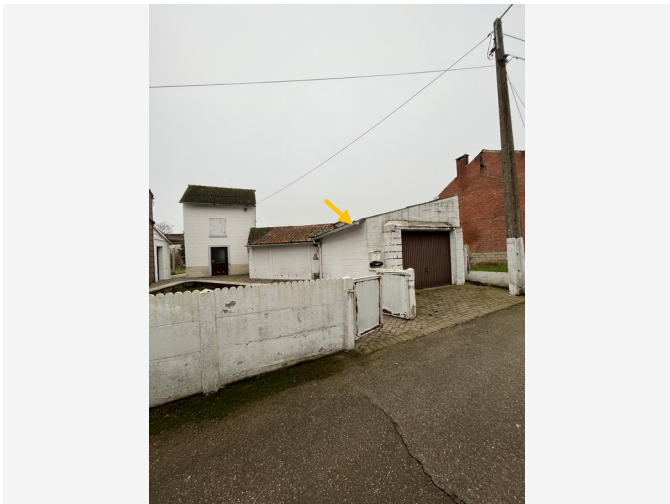
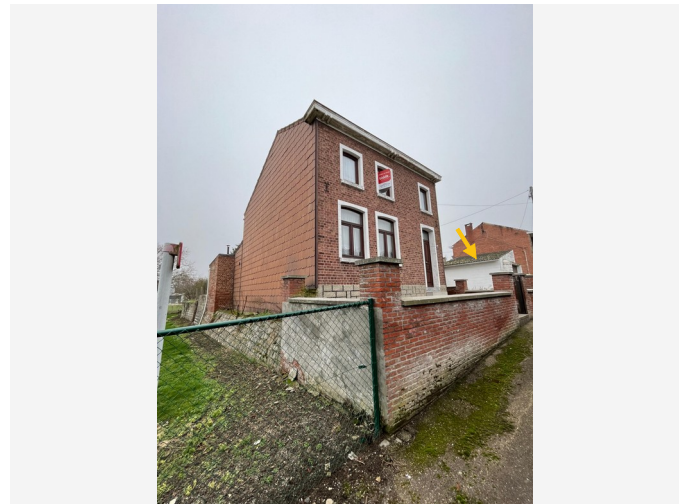
Verwijderen

| Eindbeoordeling materiaalrisico | Verhoogd materiaalrisico en/of verhoogde kans op vezelvrijgave |

| Asbestsoort (vezeltype) | Crocidoliet aanwezig |
| Toestand van het materiaal | Matig beschadigd, matig verweerd |

| Beschrijving | Golfplaten garage |

- Zorg voor een veilig beheer. Vermijd het beschadigen van het asbestmateriaal. Controleer de toestand jaarlijks op wijzigingen.

- Eenvoudige handelingen: mag via doe-het-zelf of door werknemer(s) met opleidingsattest eenvoudige handelingen  
De golfplaten kunnen in hun geheel worden verwijderd, Het is een hechtgebonden buitentoepassing

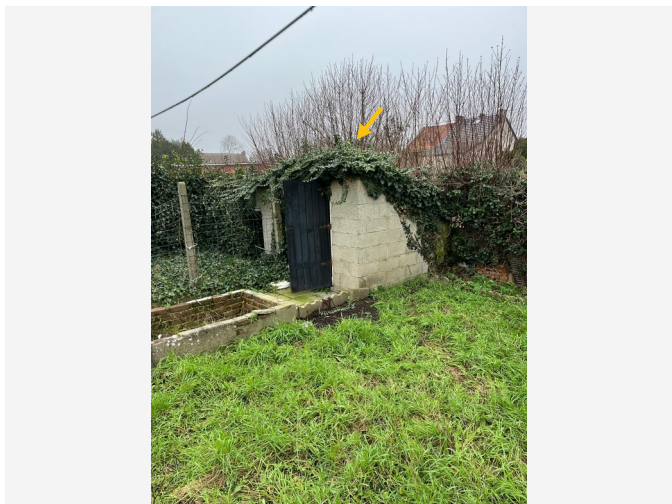
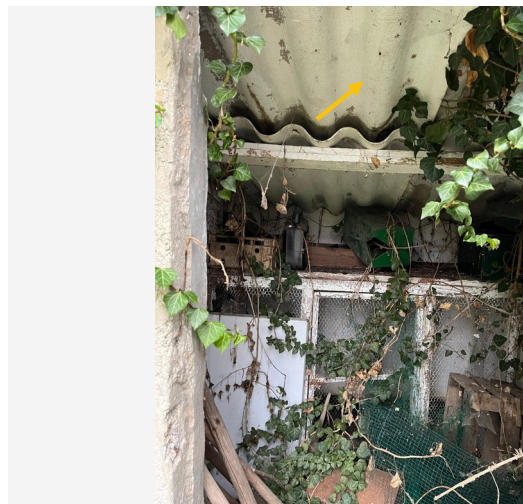
Verwijderen

| Eindbeoordeling materiaalrisico | Verhoogd materiaalrisico en/of verhoogde kans op vezelvrijgave |

| Asbestsoort (vezeltype) | Crocidoliet aanwezig |
| Toestand van het materiaal | Matig beschadigd, matig verweerd |

| Beschrijving | Golfplaten dak kippenhok |

- Zorg voor een veilig beheer. Vermijd het beschadigen van het asbestmateriaal. Controleer de toestand jaarlijks op wijzigingen.

- Eenvoudige handelingen: mag via doe-het-zelf of door werknemer(s) met opleidingsattest eenvoudige handelingen  
Hechtgebonden buitentoepassing. De platen kunnen in hun geheel worden verwijderd

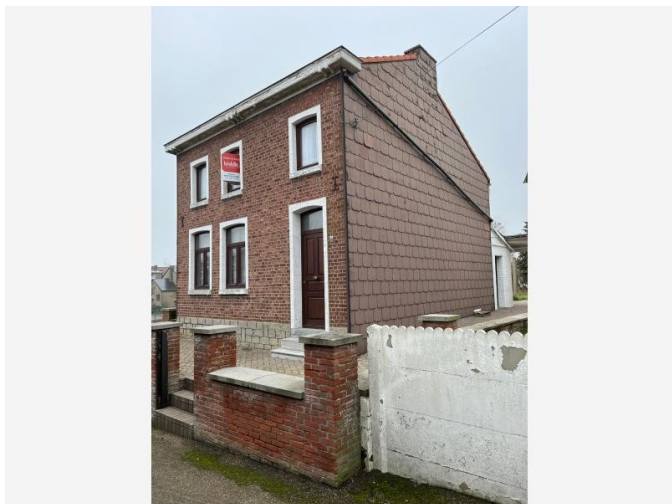
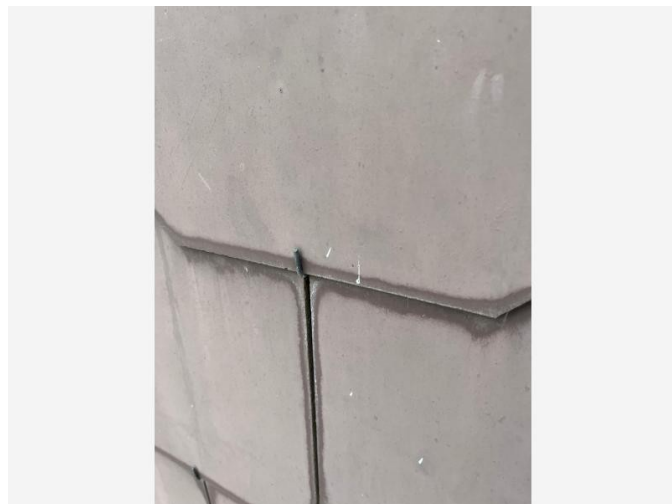
Verwijderen

| Eindbeoordeling materiaalisico | Laag materiaalisico en/of verlaagde kans op vezelvrijgave |

| Toestand van het materiaal | Licht beschadigd, licht verweerd. Intact materiaal type Pical – asbestboard of categorie III 'gebondenheid' |

| Beschrijving | Gevelleien links + rechts van de woning |

- Zorg voor een veilig beheer. Vermijd het beschadigen van het asbestmateriaal. Controleer de toestand jaarlijks op wijzigingen.

- Eenvoudige handelingen: mag via doe-het-zelf of door werknemer(s) met opleidingsattest eenvoudige handelingen  
Het is een hechtgebonden buitentoepassing. De leien zijn in goede staat en kunnen in hun geheel worden verwijderd.

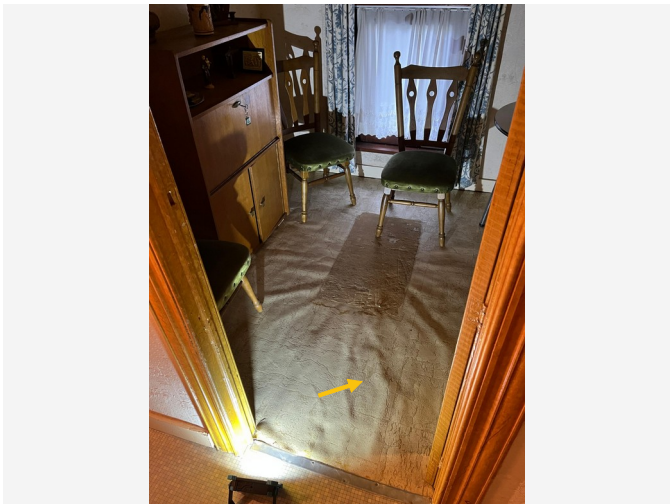
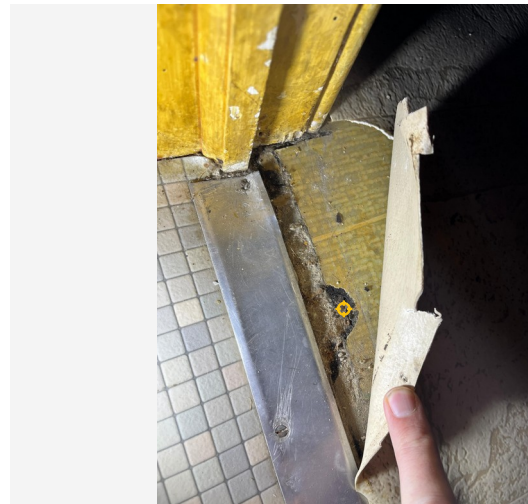
| <b>Opmerking</b> | De cementplaat is bezet met behangpapier. Soort plaat en bevestiging niet vast te stellen |
