# Asbestinventarisatetest

Broekhofstraat 8, 3400 Landen

Attestnummer : 20230514-000003.000

Uitgegeven op : 14.05.2023

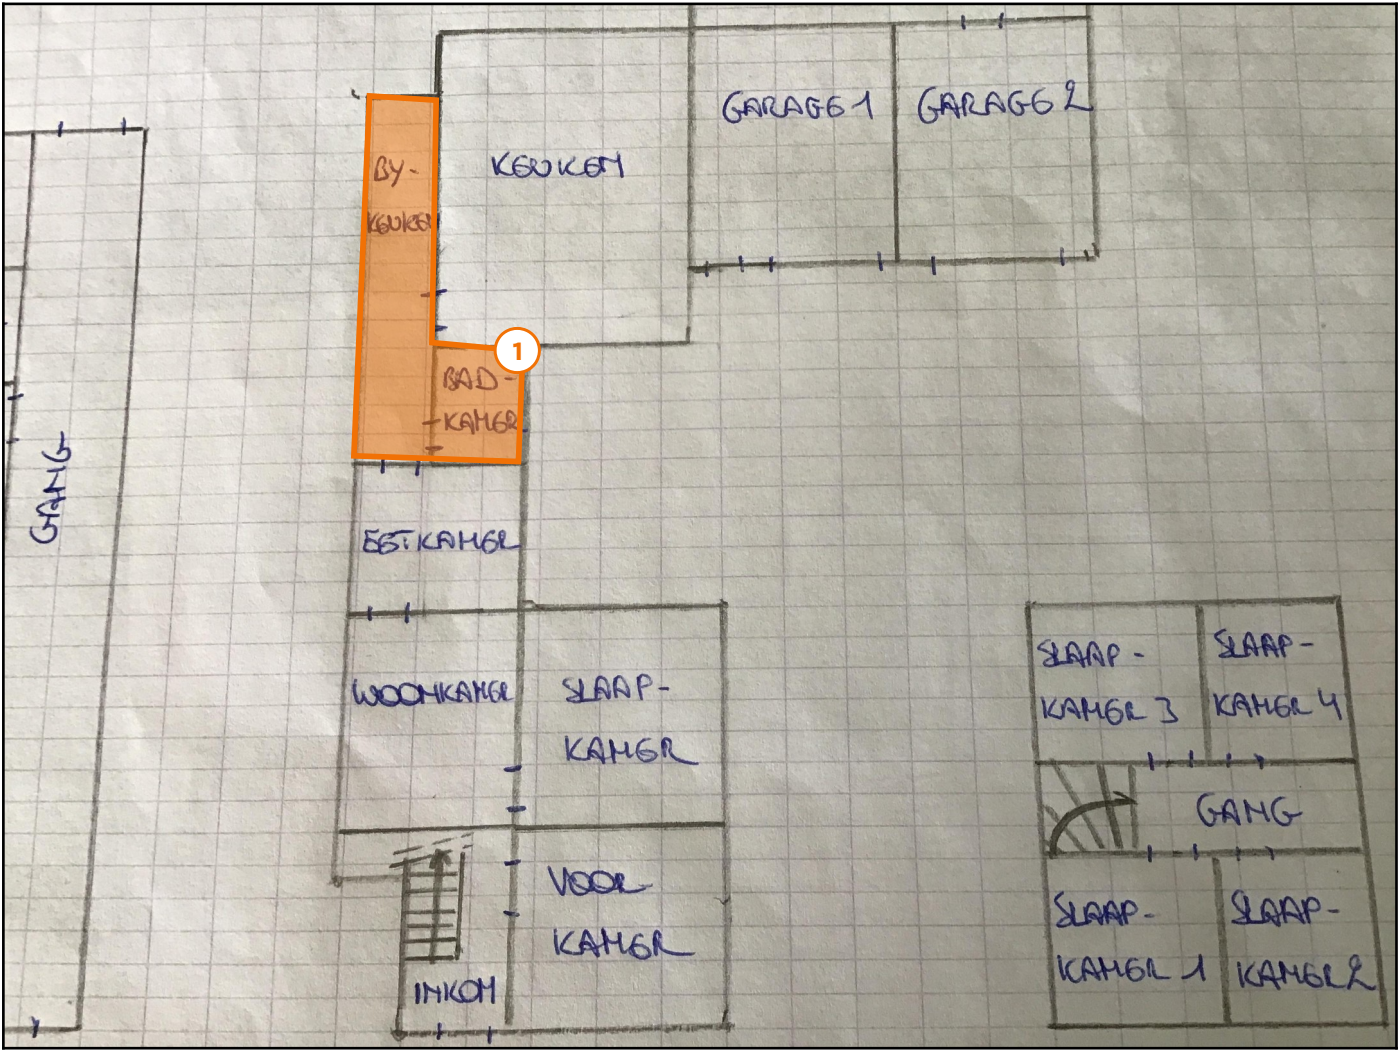
Plan 1.1: image

| Beschrijving | Type | Actie |
|---|---|---|
| 1. Golfplaten boven bijkeuken | Asbestmateriaal | Verwijderen |

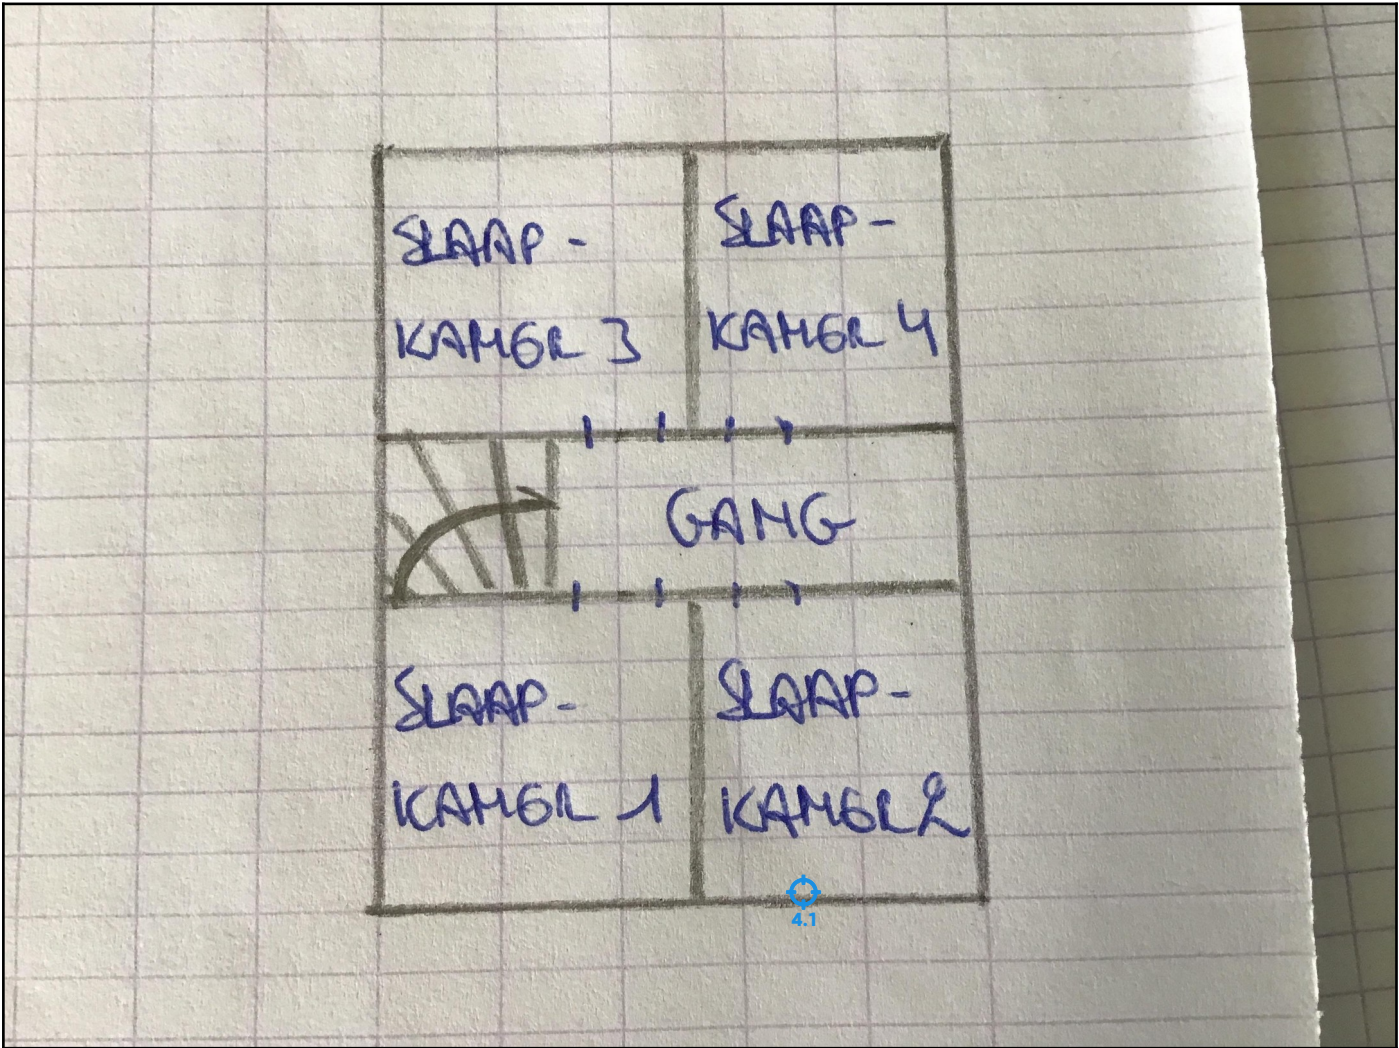
Plan 1.2: image

| Beschrijving | Type | Actie |
|---|---|---|
| 4. Pleisterwerk muur | Geen asbest | - |
| 4.1 Code: MM01 | Puntmonster | - |

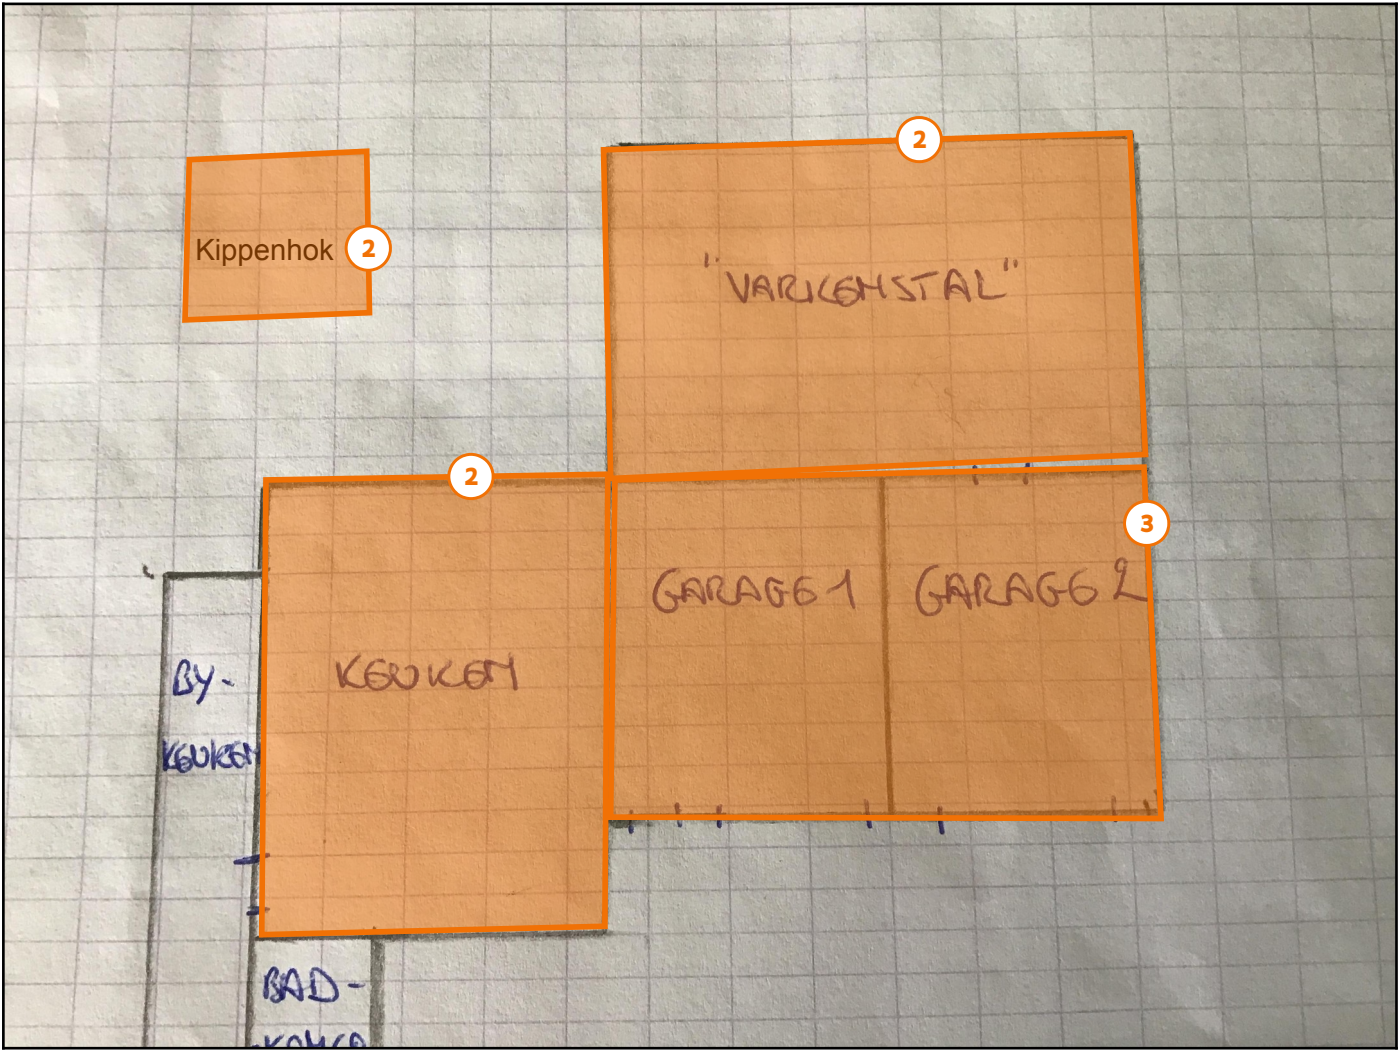
# Plan 2.1: Achterbouw

| Beschrijving | Type | Actie |
|---|---|---|
| 2. Golfplaat boven keuken | Asbestmateriaal | Verwijderen |
| 3. Leien boven garage | Asbestmateriaal | Verwijderen |

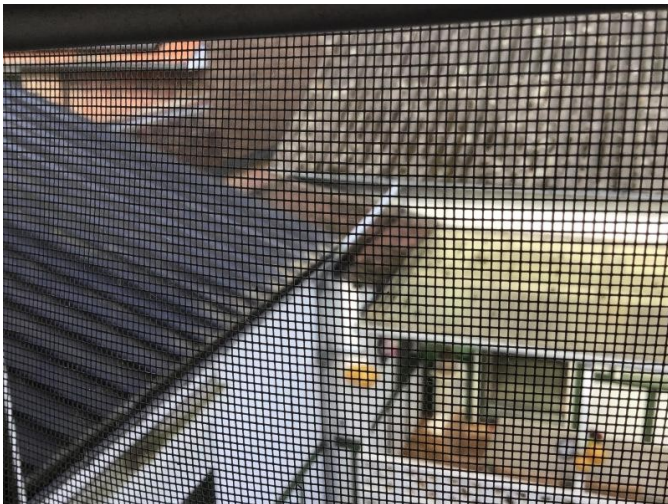
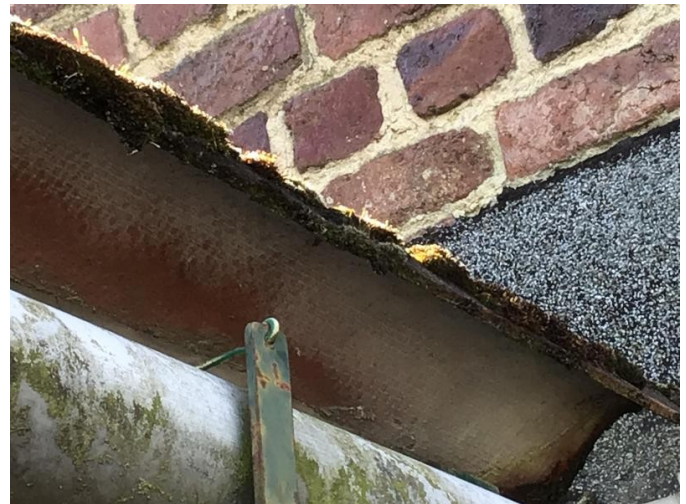
Overzichtsfoto

Detailfoto

Het asbestmateriaal valt onder de mijlpaal van 2034.

| Eindbeoordeling materiaalrisico | Laag materiaalrisico en/of verlaagde kans op vezelvrijgave |

| Gebondenheid | Categorie 1: hechtgebonden in oorsprong |
| Asbestsoort (vezeltype) | Crocidoliet aanwezig |
| Asbestconcentratie | Laag (< 50%) |
| Afschermingsgraad van het gehele materiaal | Geheel of deels vrij aan de buitenlucht |
| Toestand van het materiaal | Licht beschadigd, licht verweerd. Intact materiaal type Pical – asbestboard of categorie III 'gebondenheid' |

| Beschrijving | Golfplaten boven bijkeuken |
| Asbestmateriaal | Dak- en gevelbekleding - Golfplaat |
| Hoeveelheid (oppervlakte - aantal) | • 10,00 m <sup>2</sup> - 1 stuk |

- Zorg voor een veilig beheer en verwijder dit asbestmateriaal wanneer het bij werken eenvoudig bereikbaar wordt. Controleer de toestand jaarlijks op wijzigingen.

- Eenvoudige handelingen: mag via doe-het-zelf of door werknemer(s) met opleidingsattest eenvoudige handelingen  
Voor asbestverdachte golfplaten voorziet de wet geen verplichting om deze asbestverdachte toepassing te laten verwijderen door een firma met een opleidingsattest eenvoudige handelingen. U mag, in principe, ongeacht beschadigingen of vrije asbestvezels, deze asbesttoepassing zelf verwijderen met inachtneming van de nodige veiligheidsmaatregelen om uzelf en uw omgeving te beschermen. Een beschadigde asbesttoepassing in slechte staat kan makkelijk verder breken of vergruizen. Er komen dan schadelijke asbestvezels vrij die ingeademd kunnen worden.

1. golfplaten mogen niet breken of beschadigd worden (nooit gooien of breken)
2. besproei de golfplaten met speciaal fixeermiddel op de bevestigingspunten
3. bevestigingsnagel golfplaat losmaken d.m.v. klauwhamer met blokje hout eronder om beschadiging te vermijden, bij schroef voorzichtig uitdraaien zonder beschadiging
4. golfplaten één voor één losmaken
5. golfplaten één voor één voorzichtig stapelen in een asbestafvalzak (niet breken)
6. met het asbestafval kunt u terecht op het recyclagepark of bij een geregistreerde asbestinzamelaar

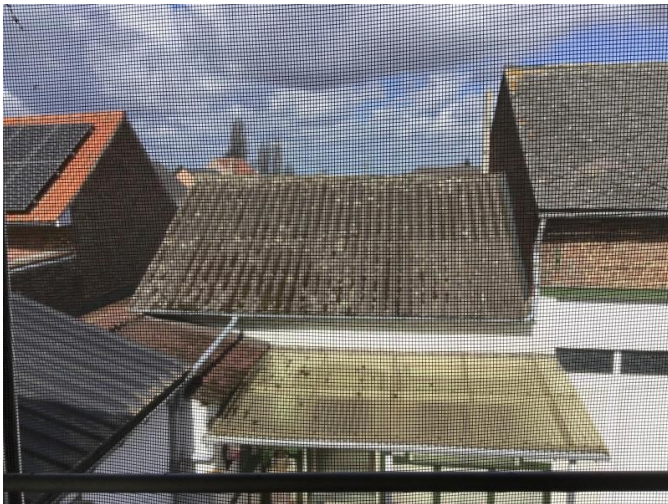
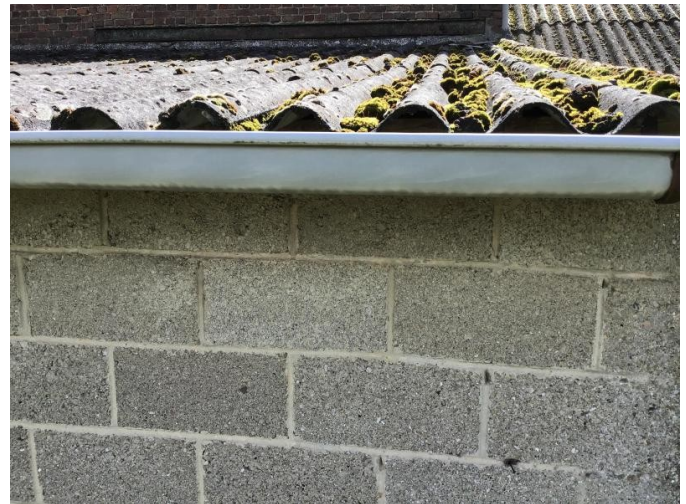
Overzichtsfoto

Detailfoto

Het asbestmateriaal valt onder de mijlpaal van 2034.

| Eindbeoordeling materiaalrisico | Laag materiaalrisico en/of verlaagde kans op vezelvrijgave |

| Gebondenheid | Categorie 1: hechtgebonden in oorsprong |
| Asbestsoort (vezeltype) | Crocidoliet aanwezig |
| Asbestconcentratie | Laag (< 50%) |
| Toestand van het materiaal | Licht beschadigd, licht verweerd. Intact materiaal type Pical – asbestboard of categorie III 'gebondenheid' |

| Beschrijving | Golfplaat boven keuken |
| Asbestmateriaal | Dak- en gevelbekleding - Golfplaat |
| Hoeveelheid (oppervlakte - aantal) | • 40,00 m <sup>2</sup> - 1 stuk |

- Zorg voor een veilig beheer en verwijder dit asbestmateriaal wanneer het bij werken eenvoudig bereikbaar wordt. Controleer de toestand jaarlijks op wijzigingen.

- Eenvoudige handelingen: mag via doe-het-zelf of door werknemer(s) met opleidingsattest eenvoudige handelingen  
Voor asbestverdachte golfplaten voorziet de wet geen verplichting om deze asbestverdachte toepassing te laten verwijderen door een firma met een opleidingsattest eenvoudige handelingen. U mag, in principe, ongeacht beschadigingen of vrije asbestvezels, deze asbesttoepassing zelf verwijderen met inachtneming van de nodige veiligheidsmaatregelen om uzelf en uw omgeving te beschermen. Een beschadigde asbesttoepassing in slechte staat kan makkelijk verder breken of vergruizen. Er komen dan schadelijke asbestvezels vrij die ingeademd kunnen worden.

1. golfplaten mogen niet breken of beschadigd worden (nooit gooien of breken)
2. besproei de golfplaten met speciaal fixeermiddel op de bevestigingspunten
3. bevestigingsnagel golfplaat losmaken d.m.v. klauwhamer met blokje hout eronder om beschadiging te vermijden, bij schroef voorzichtig uitdraaien zonder beschadiging
4. golfplaten één voor één losmaken
5. golfplaten één voor één voorzichtig stapelen in een asbestafvalzak (niet breken)
6. met het asbestafval kunt u terecht op het recyclagepark of bij een geregistreerde asbestinzamelaar

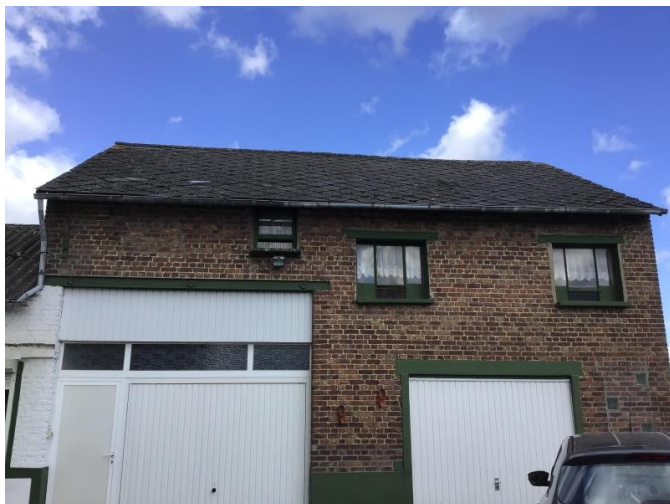
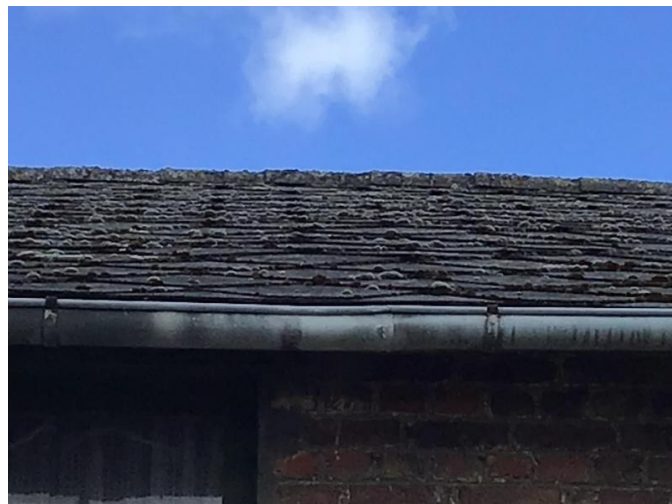
Overzichtsfoto

Detailfoto

Het asbestmateriaal valt onder de mijlpaal van 2034.

| Eindbeoordeling materiaalisico | Verhoogd materiaalisico en/of verhoogde kans op vezelvrijgave |

| Gebondenheid | Categorie 1: hechtgebonden in oorsprong |
| Asbestsoort (vezeltype) | Crocidoliet aanwezig |
| Asbestconcentratie | Laag (< 50%) |
| Afschermingsgraad van het gehele materiaal | Geheel of deels (ook) vrij aan de binnenlucht |
| Toestand van het materiaal | Licht beschadigd, licht verweerd. Intact materiaal type Pical – asbestboard of categorie III 'gebondenheid' |

| Beschrijving | Leien boven garage |
| Asbestmateriaal | Dak- en gevelbekleding - Lei, shingle |
| Hoeveelheid (oppervlakte - aantal) | • 48,00 m <sup>2</sup> - 1 stuk |

- Zorg voor een veilig beheer en verwijder dit asbestmateriaal wanneer het bij werken eenvoudig bereikbaar wordt. Controleer de toestand jaarlijks op wijzigingen.

- Eenvoudige handelingen: mag via doe-het-zelf of door werknemer(s) met opleidingsattest eenvoudige handelingen  
Voor asbestverdachte dakleien voorziet de wet geen verplichting om deze asbestverdachte toepassing te laten verwijderen door een firma met een opleidingsattest eenvoudige handelingen. U mag, in principe, ongeacht beschadigingen of vrije asbestvezels, deze asbesttoepassing zelf verwijderen met inachtneming van de nodige veiligheidsmaatregelen om uzelf en uw omgeving te beschermen. Een beschadigde asbesttoepassing in slechte staat kan makkelijk verder breken of vergruizen. Er komen dan schadelijke asbestvezels vrij die ingeademd kunnen worden.

1. leien mogen niet breken of beschadigd worden (nooit gooien of breken)
2. besproei de leien met speciaal fixeermiddel (per keer +- 5m<sup>2</sup>)
3. bevestigingsnagel lei losmaken d.m.v. klauwhamer met blokje hout eronder om beschadiging te vermijden
4. leien één voor één losmaken
5. leien één voor één voorzichtig stapelen in een asbestafvalzak (niet breken)
6. met het asbestafval kunt u terecht op het recyclagepark of bij een geregistreerde asbestinzamelaar

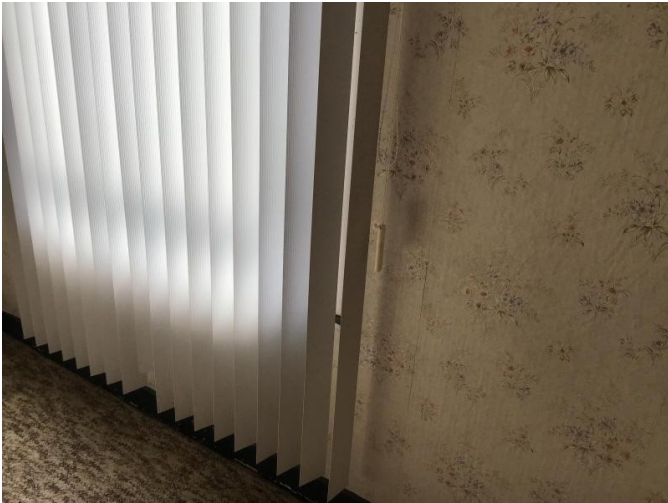
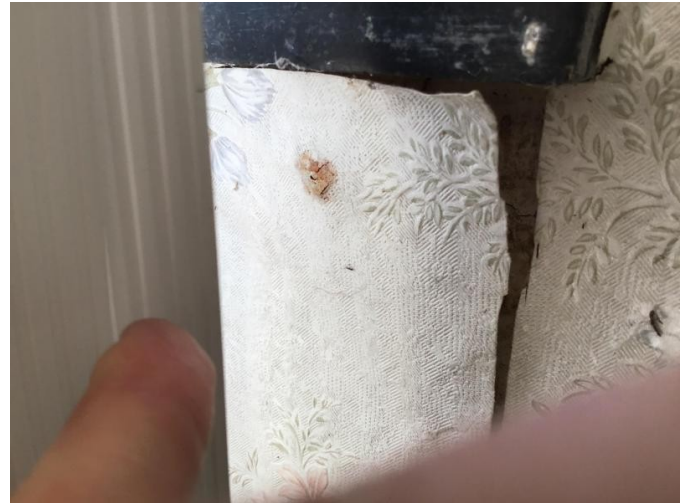
## Fiche 4: Pleisterwerk muur

Overzichtsfoto

Detailfoto

Geen asbest

| # | Type | Referentie | Resultaat |
|---|---|---|---|
| 4.1 | Puntmonster | MM01 | Geen asbest |

| Beschrijving | Pleisterwerk muur |

| Opmerking | <p>Praktisch alle muren bestaan uit platen.</p> <p>Een destructief onderzoek is aan te raden bij grondige verbouwingswerken, om eventuele pleisterwerken, mogelijks achter valse wanden te bemonsteren. Dit behoort momenteel niet tot onze taak in deze opdracht.</p> <p>Alle plafonds zijn met hout. afgewerkt.</p> <p>Een destructief onderzoek is aan te raden bij grondige verbouwingswerken, om eventuele pleisterwerken, mogelijks onder valse plafonds te bemonsteren. Dit behoort momenteel niet tot onze taak in deze opdracht.</p> |
