# Asbestinventarisatetest

Spoorwegstraat 6, 3400 Landen

Attestnummer : 20230611-000065.000

Uitgegeven op : 11.06.2023

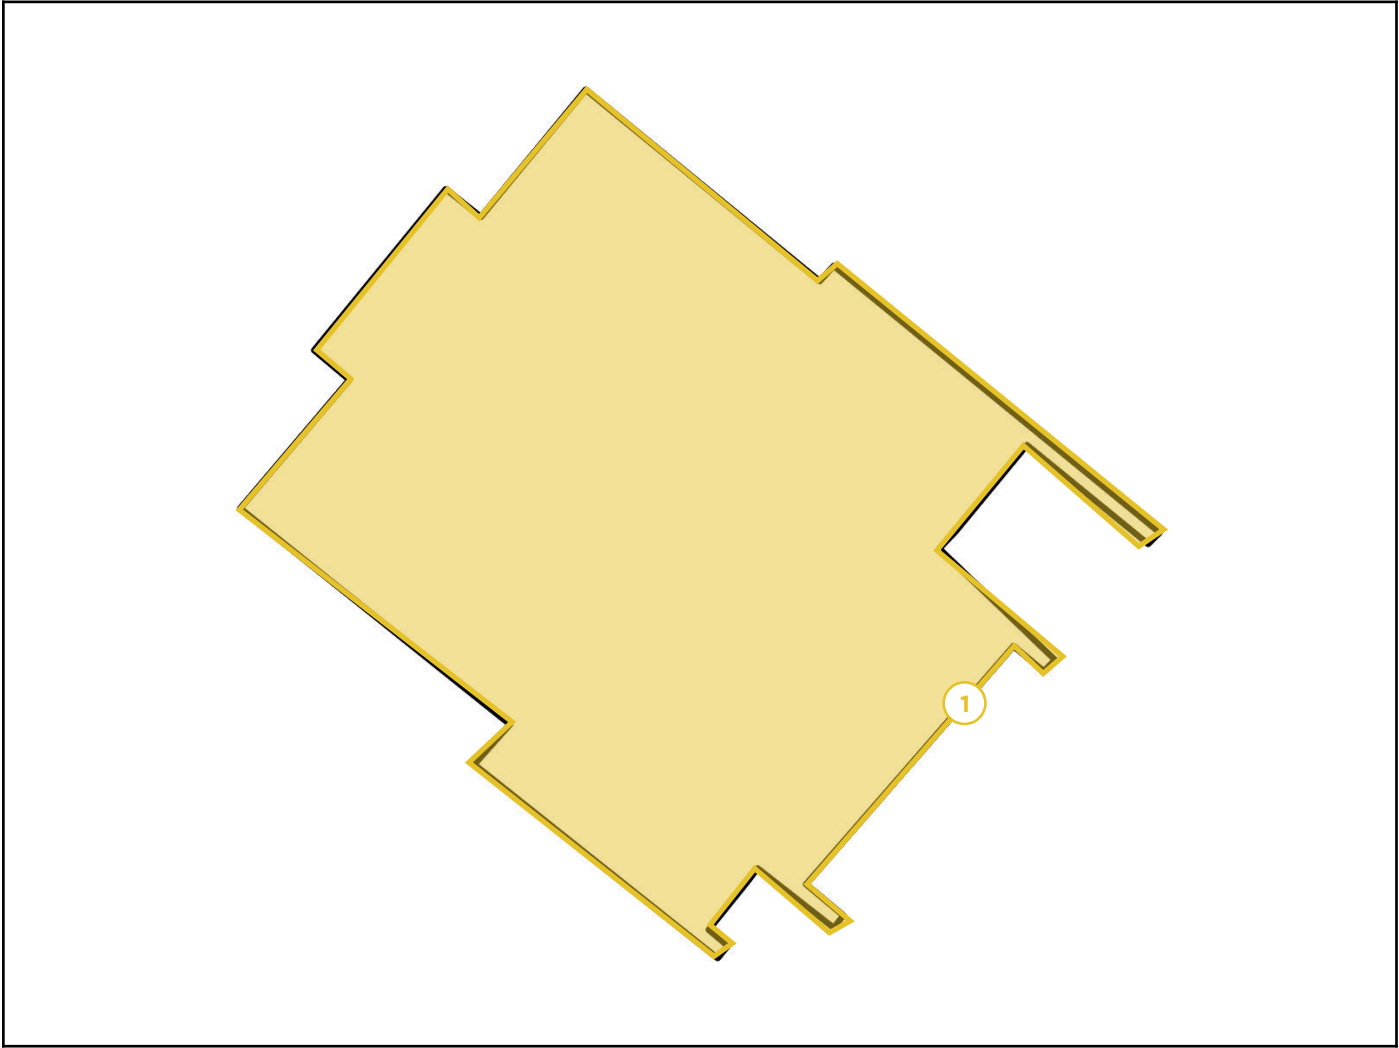
# Plan 1.3: Buitenkant

| Beschrijving | Type | Actie |
|---|---|---|
| 1. Dak | Asbestmateriaal | Zorgvuldig beheren |

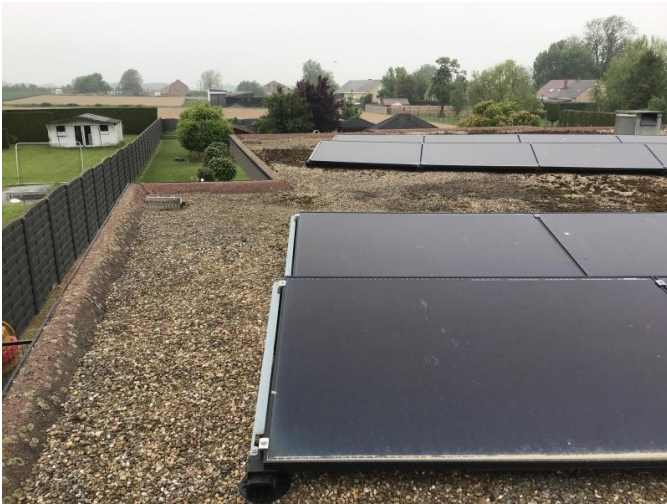
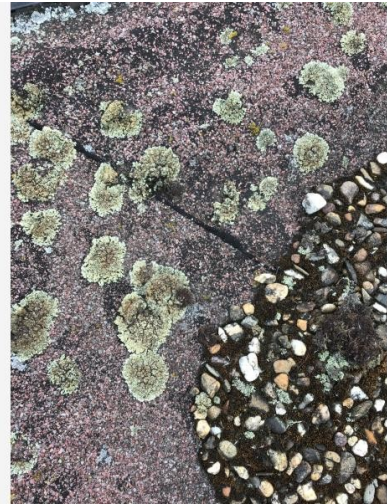
Het asbestmateriaal valt onder de mijlpaal van 2040.

| Eindbeoordeling materiaalrisico | Laag materiaalrisico en/of verlaagde kans op vezelvrijgave |

| Asbestsoort (vezeltype) | Crocidoliet aanwezig |
| Asbestconcentratie | Laag (< 50%) |
| Toestand van het materiaal | Licht beschadigd, licht verweerd. Intact materiaal type Pical – asbestboard of categorie III 'gebondenheid' |

| Asbestmateriaal | Dak- en gevelbekleding - Roofing |
| Hoeveelheid (oppervlakte - aantal) | <ul style="list-style-type: none"> <li>• 206,00 m<sup>2</sup> - 1 stuk</li> </ul> |

Zorgvuldig beheren

- Zorg voor een veilig beheer. Vermijd het beschadigen van het asbestmateriaal. Controleer de toestand jaarlijks op wijzigingen.

- Eenvoudige handelingen: mag via doe-het-zelf of door werknemer(s) met opleidingsattest eenvoudige handelingen  
Voor roofing voorziet de wet geen verplichting om deze asbestverdachte toepassing te laten verwijderen door een firma met een opleidingsattest eenvoudige handelingen. U mag, in principe, ongeacht beschadigingen of vrije asbestvezels, deze asbesttoepassing zelf verwijderen met inachtneming van de nodige veiligheidsmaatregelen om uzelf en uw omgeving te beschermen. Een beschadigde asbesttoepassing in slechte staat kan makkelijk verder breken of vergruizen. Er komen dan schadelijke asbestvezels vrij die ingeademd kunnen worden.

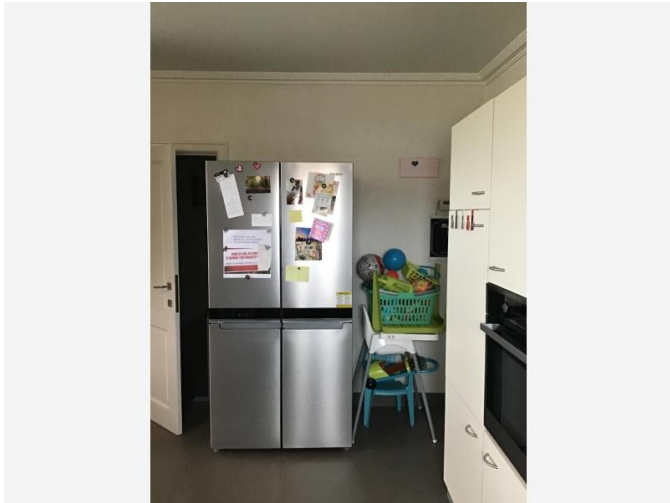
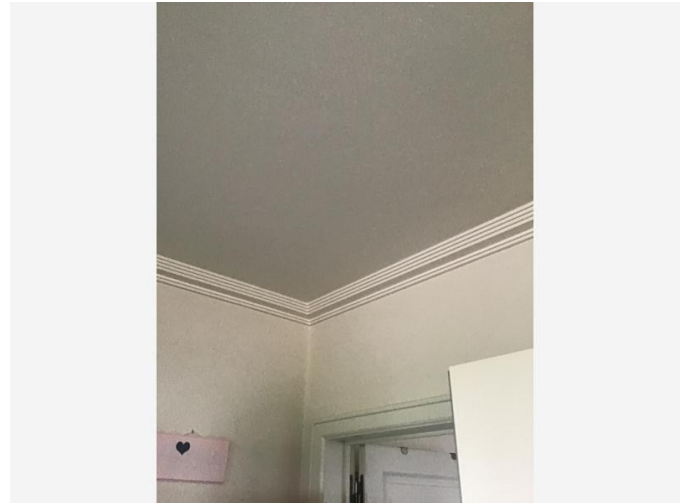
## Fiche 3: Plafondpleister

Geen asbest

| # | Type | Referentie | Resultaat |
|---|---|---|---|
| 3.1 | Mengmonster | MM02 | Geen asbest |

| Opmerking | <p>Deel van de keuken is verlaagd.</p> <p>Geen plafondpleister in wc en badkamer, garage.</p> <p>Een destructief onderzoek is aan te raden bij grondige verbouwingswerken, om eventuele pleisterwerken, mogelijks onder/achter de valse plafonds/wanden te bemonsteren. Dit behoort momenteel niet tot onze taak in deze opdracht.</p> |

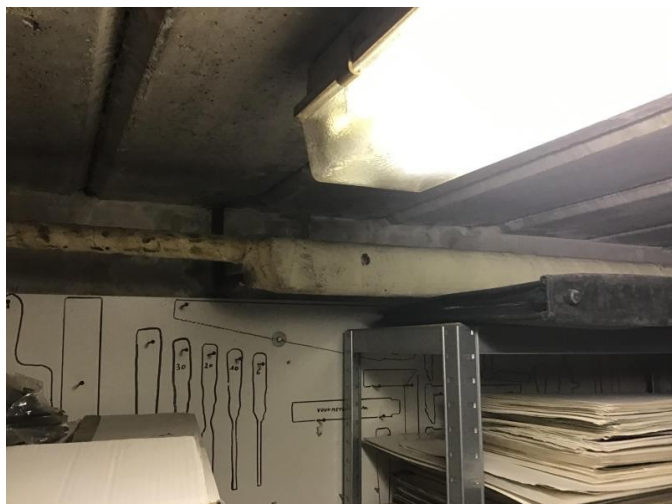
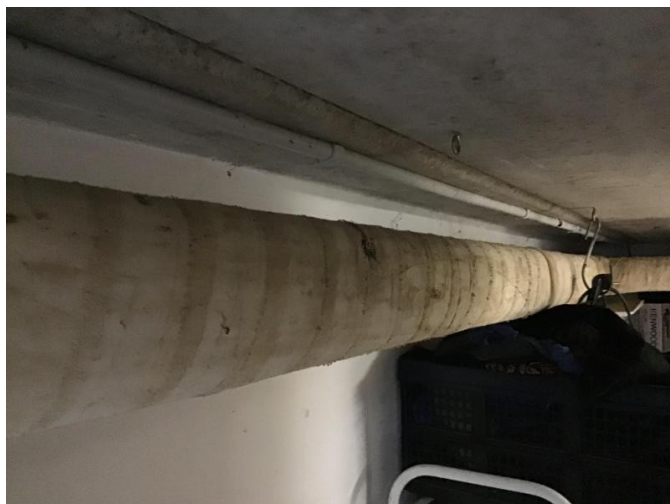
## Fiche 4: Leidingisolatie kelder

Geen asbest

| # | Type | Referentie | Resultaat |
|---|---|---|---|
| 4.1 | Mengmonster | MM03 | Geen asbest |
| 4.2 | Mengmonster | MM04 | Geen asbest |
| 4.3 | Mengmonster | MM06 | Geen asbest |

| Opmerking | <p>De exacte afstand en volume is niet te meten, wegens verschillende diameters en een gedeelte dat in de kruipkelders verder doorloopt.</p> <p>Staalname rechte stukken = MM03 , MM04</p> <p>Staalname bocht = MM06</p> <p>Geen isolatie aan het expansievat.</p> |

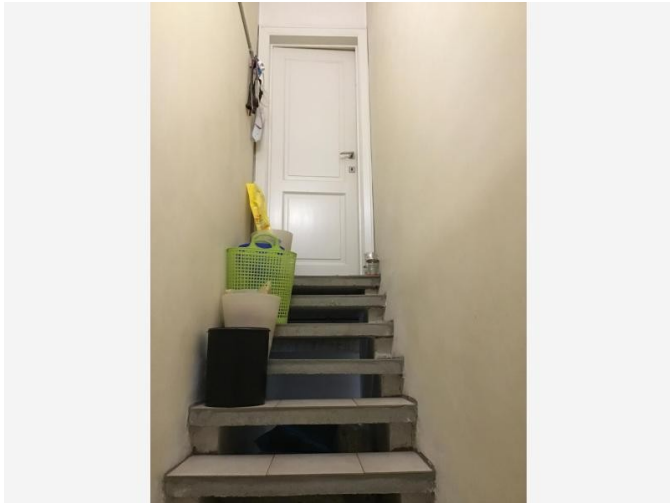
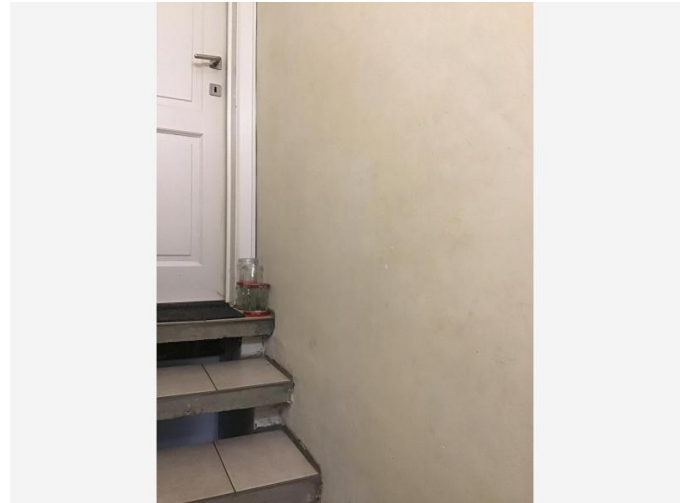
Geen asbest

| # | Type | Referentie | Resultaat |
|---|---|---|---|
| 5.1 | Mengmonster | MM01 | Geen asbest |

| Opmerking | <p>Geen muurpleister in de WC en badkamer.</p> <p>Een destructief onderzoek is aan te raden bij grondige verbouwingswerken, om eventuele pleisterwerken, mogelijks onder/achter de valse plafonds/wanden te bemonsteren. Dit behoort momenteel niet tot onze taak in deze opdracht.</p> <p>.</p> |

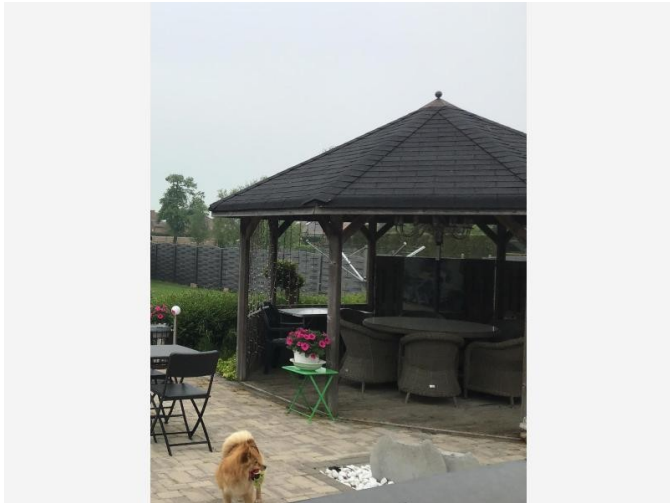
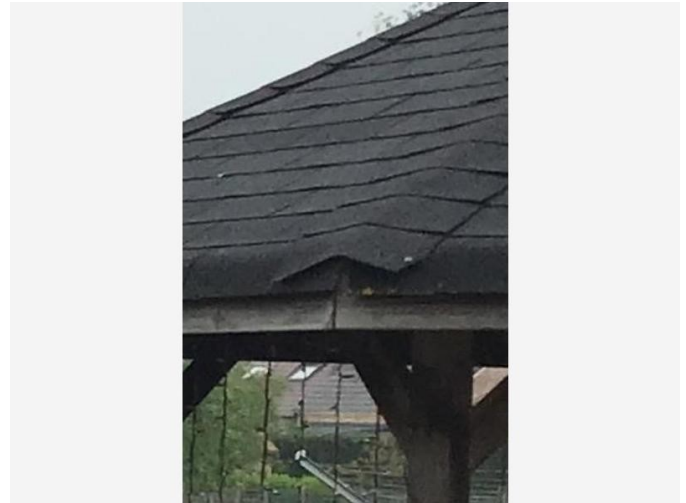
## Fiche 6: Dak preeel

Geen asbest

| # | Type | Referentie | Resultaat |
|---|---|---|---|
| 6.1 | Puntmonster | MM05 | Geen asbest |
