# Asbestinventarisatetest

Schipstraat 11, 3440 Zoutleeuw

Attestnummer : 20230313-000522.000

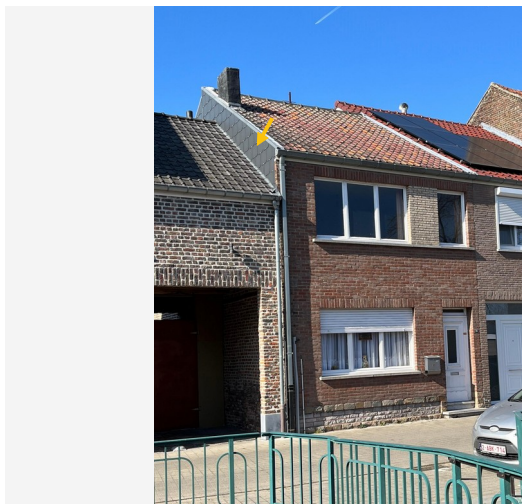
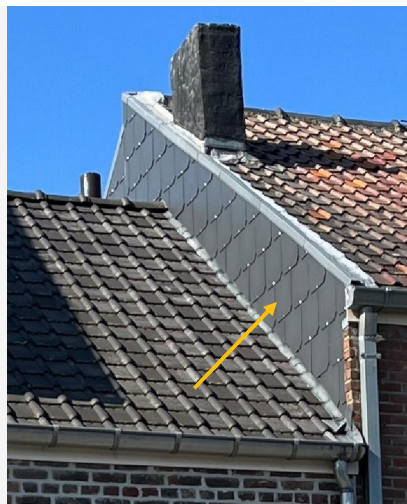
| Eindbeoordeling materiaalisico | Laag materiaalisico en/of verlaagde kans op vezelvrijgave |

| Asbestsoort (vezeltype) | Crocidoliet aanwezig |
| Toestand van het materiaal | Licht beschadigd, licht verweerd. Intact materiaal type Pical – asbestboard of categorie III 'gebondenheid' |

| Beschrijving | Gevelleien |

| <b>Opmerking</b> | <p>Gevelleien staan op de scheidingsmuur.</p> <p>Geen informatie over het renovatiejaar. Om deze reden asbestverdacht.</p> |

Het asbestmateriaal valt onder de mijlpaal van 2034.

Verwijderen

- Zorg voor een veilig beheer. Vermijd het beschadigen van het asbestmateriaal. Controleer de toestand jaarlijks op wijzigingen.

- Eenvoudige handelingen: mag via doe-het-zelf of door werknemer(s) met opleidingsattest eenvoudige handelingen  
Hechtgebonden toepassing, leien kunnen in hun geheel worden verwijderd.

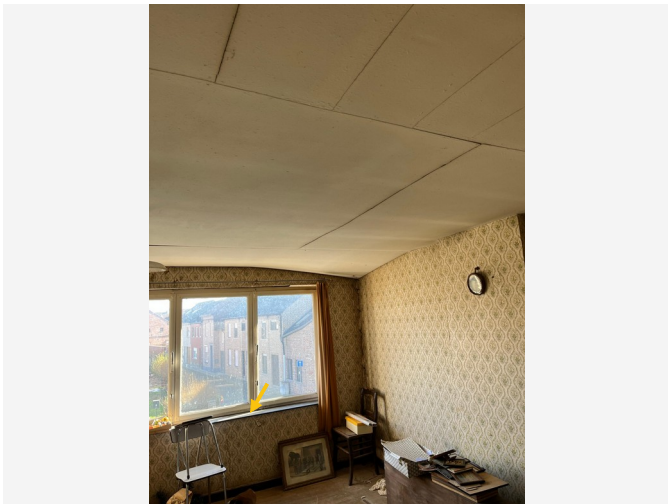
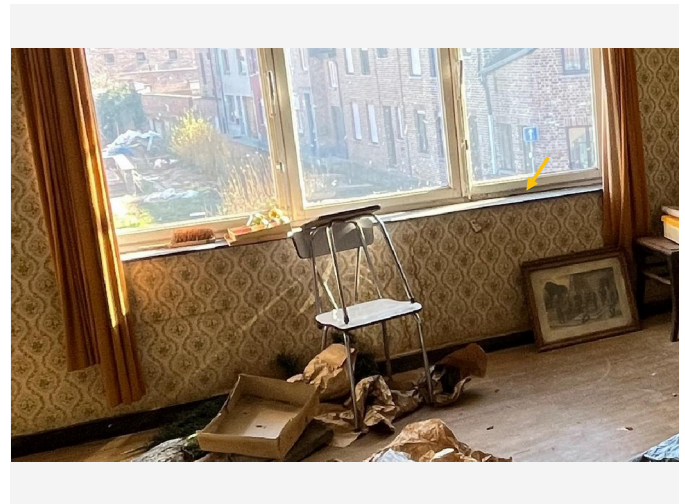
| Eindbeoordeling materiaalrisico | Zeer laag materiaalrisico en/of zeer lage kans op vezelvrijgave |

| Asbestsoort (vezeltype) | Alleen chrysotiel |
| Toestand van het materiaal | Onbeschadigd, niet verweerd |

| Beschrijving | Vensterbanken binnen (GV+1) |

Het asbestmateriaal valt onder de mijlpaal van 2040.

Zorgvuldig beheren

- Zorg voor een veilig beheer. Vermijd het beschadigen van het asbestmateriaal. Controleer de toestand jaarlijks op wijzigingen.

- Eenvoudige handelingen: mag via doe-het-zelf of door werknemer(s) met opleidingsattest eenvoudige handelingen  
Hechtgebonden toepassing, tabletten kunnen in hun geheel worden verwijderd.

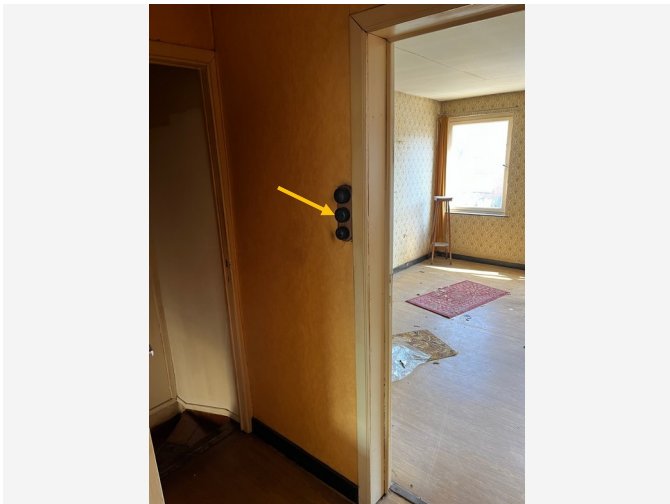
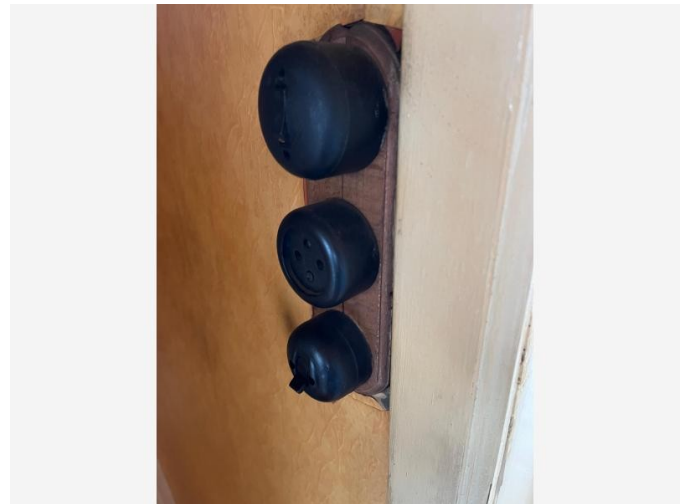
| Eindbeoordeling materiaalarisico | Laag materiaalarisico en/of verlaagde kans op vezelvrijgave |

| Asbestsoort (vezeltype) | Crocidoliet aanwezig |
| Toestand van het materiaal | Onbeschadigd, niet verweerd |

| Beschrijving | Lichtschakelaars in bakeliet |

Het asbestmateriaal valt onder de mijlpaal van 2040.

Zorgvuldig beheren

- Zorg voor een veilig beheer. Vermijd het beschadigen van het asbestmateriaal. Controleer de toestand jaarlijks op wijzigingen.

- Eenvoudige handelingen: mag via doe-het-zelf of door werknemer(s) met opleidingsattest eenvoudige handelingen  
De lichtschakelaars kunnen worden losgeschroefd en in hun geheel worden verwijderd.

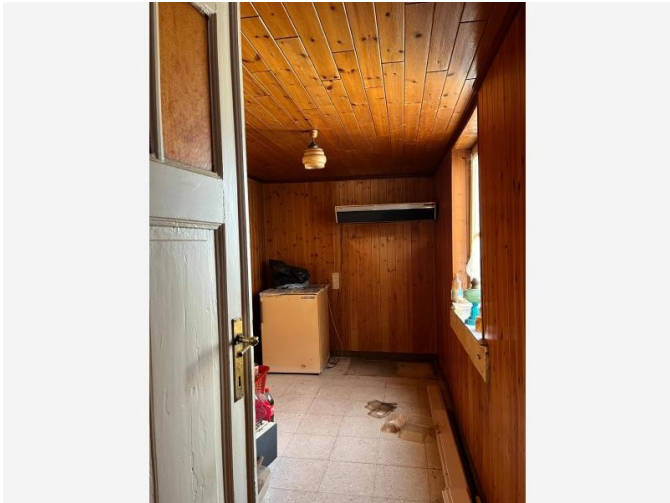
Geen pleisterwerk aan plafond

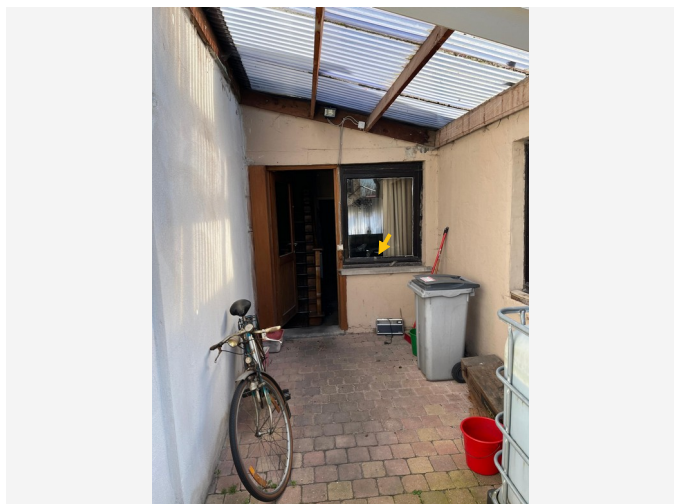
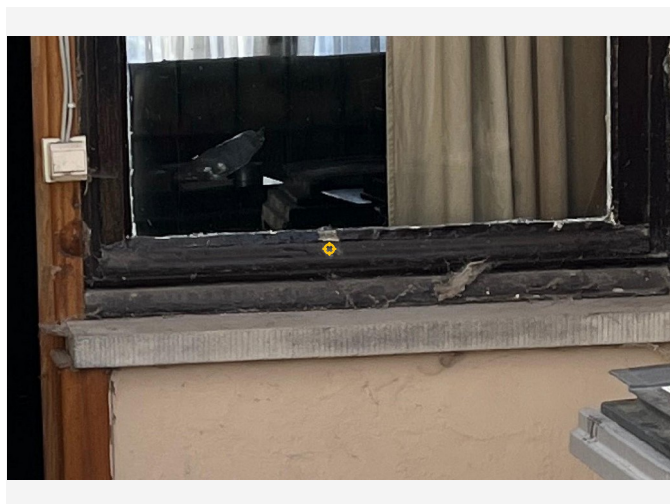
Geen asbest

| # | Type | Referentie | Resultaat |
|---|---|---|---|
| 5.1 | Puntmonster | 2 | Geen asbest |

| Beschrijving | Mastiek houten vensters (glas-profiel) |

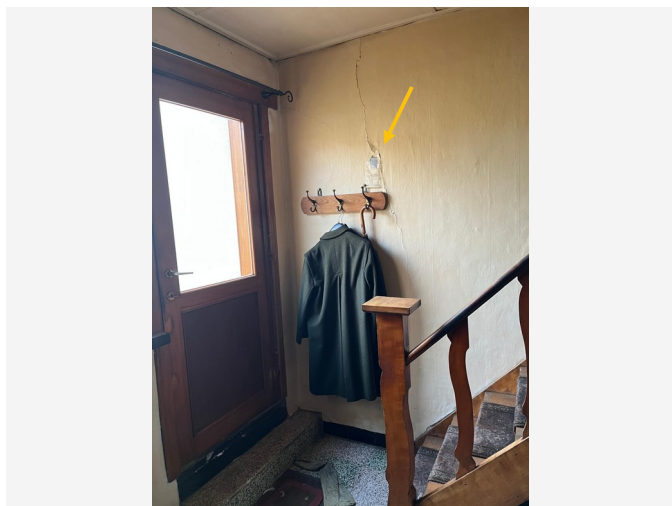
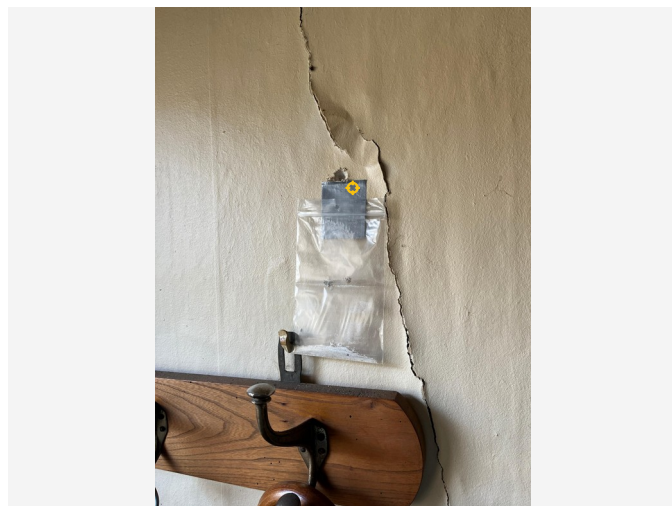
## Fiche 6: Pleisterwerk muren

Geen asbest

| # | Type | Referentie | Resultaat |
|---|---|---|---|
| 6.1 | Mengmonster | 1 | Geen asbest |
