Asbestinventarisatetest

Tijmstraat 17, 9120 Beveren

Attestnummer : 20230503-000619.000

Uitgegeven op : 03.05.2023

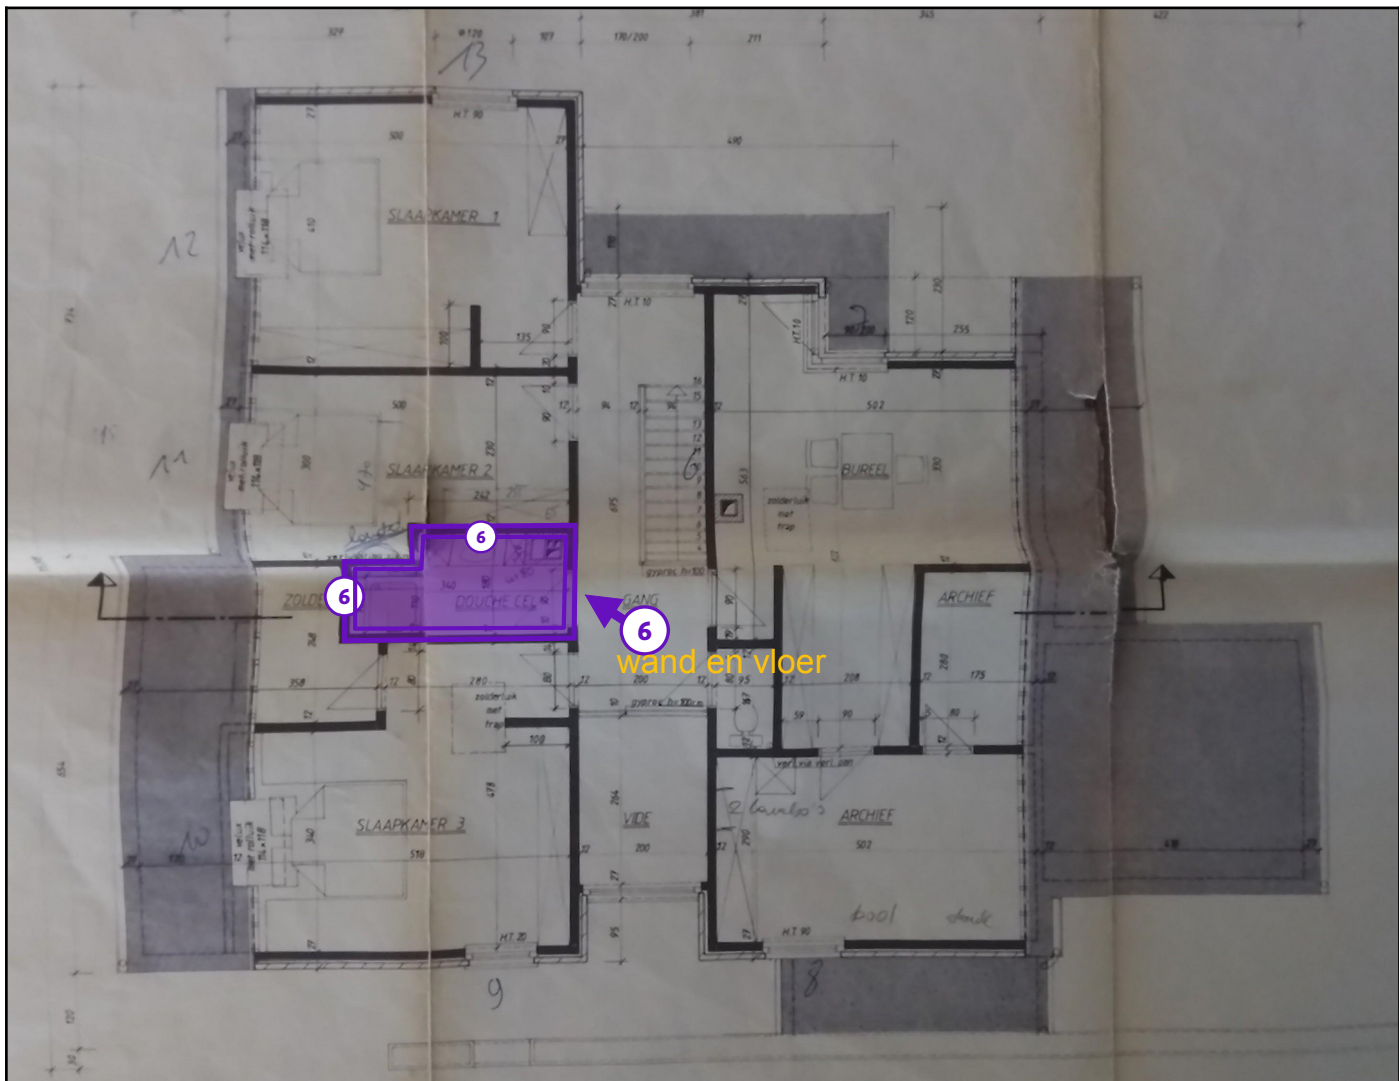
Plan 1.1: Eerste verdieping

Beschrijving	Type	Actie
6. Tegellijn geheel gelijkvloers en douchekamer +1	Advies	-

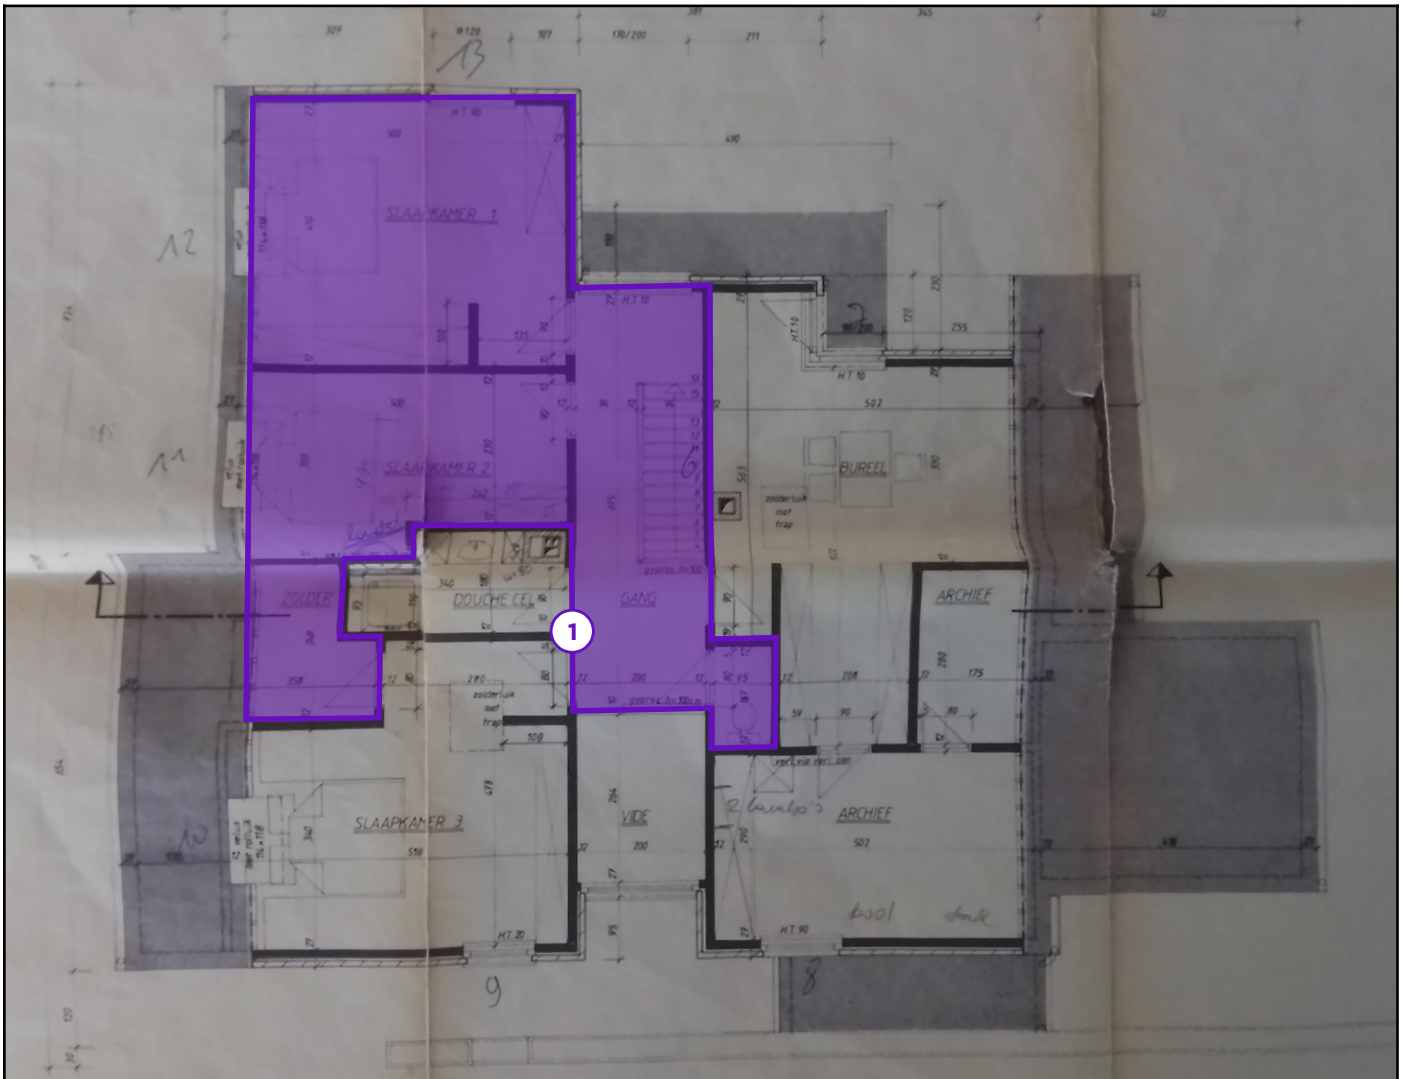
Plan 1.2: Eerste verdieping

Beschrijving	Type	Actie
1. Vloerzeil gang, 2 slaapkamers, wc en berging +1	Advies	-

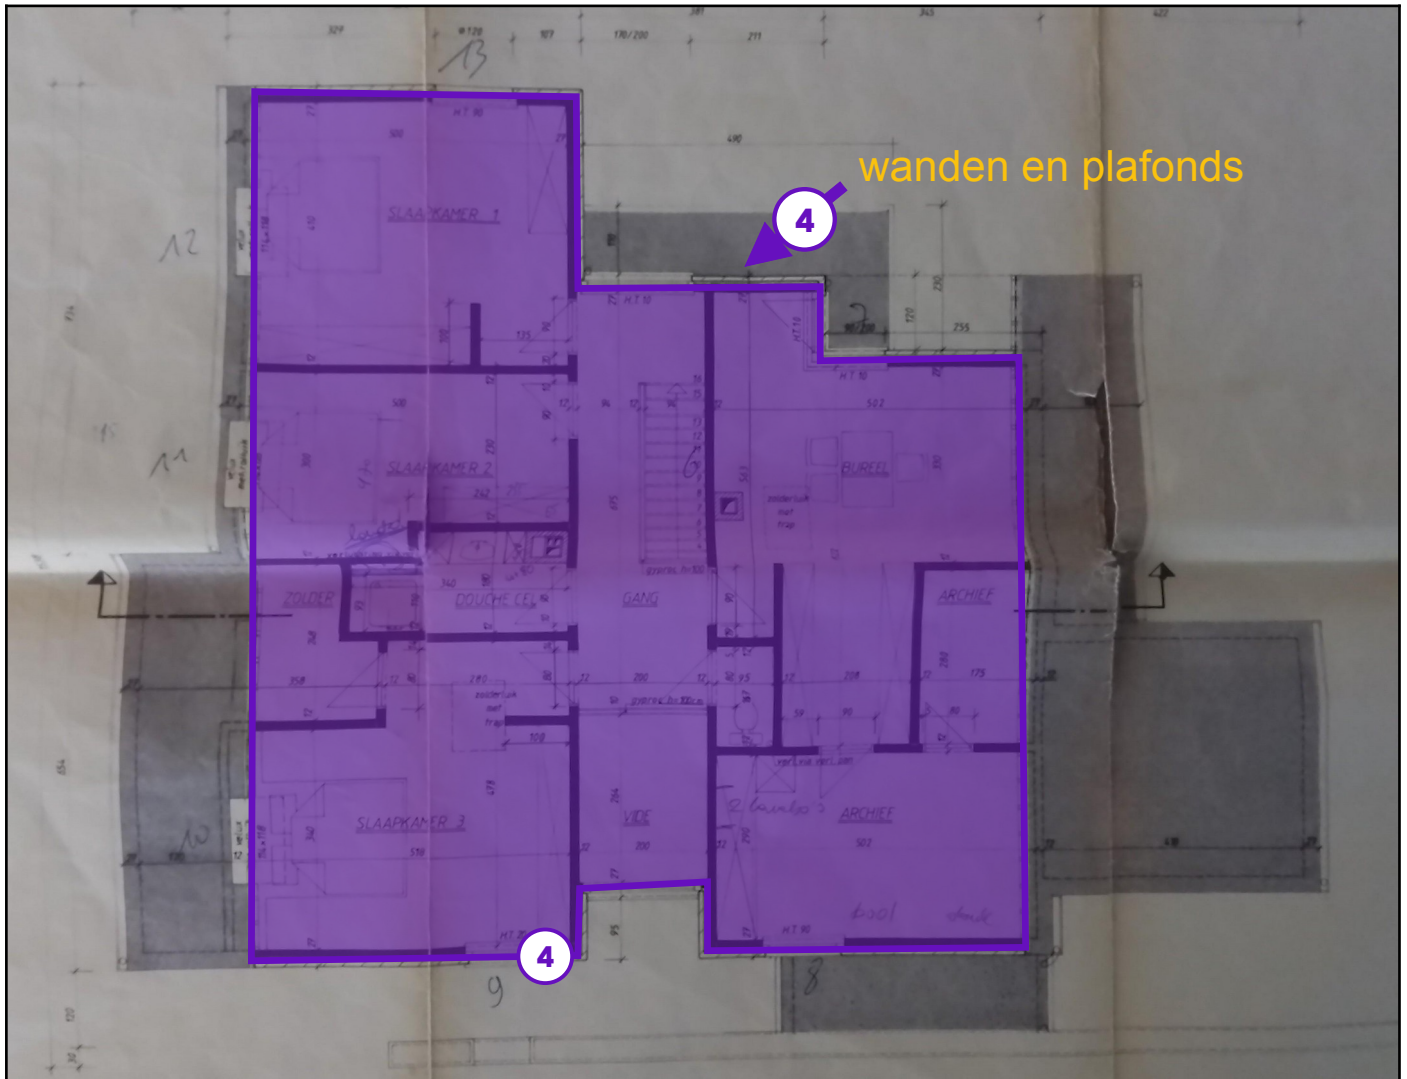
Plan 1.3: Eerste verdieping

Beschrijving	Type	Actie
4. Pleisterwerk wanden en plafonds	Advies	-

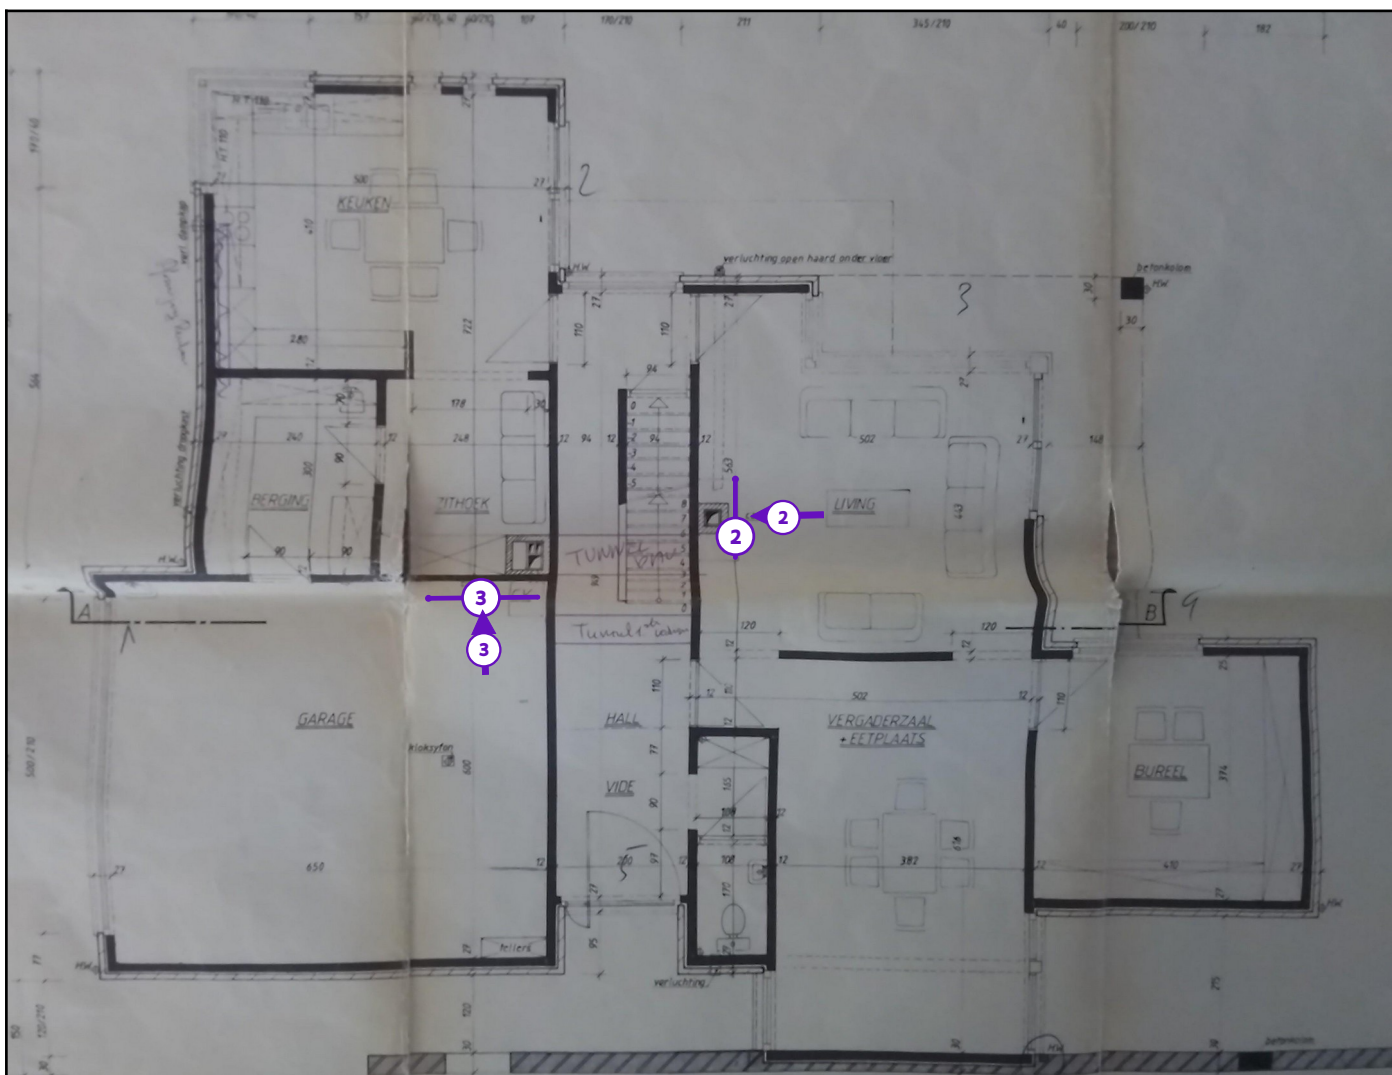
Plan 1.4: Gelijkvloers

Beschrijving	Type	Actie
2. Kachel living	Advies	-
3. Ketel garage	Advies	-

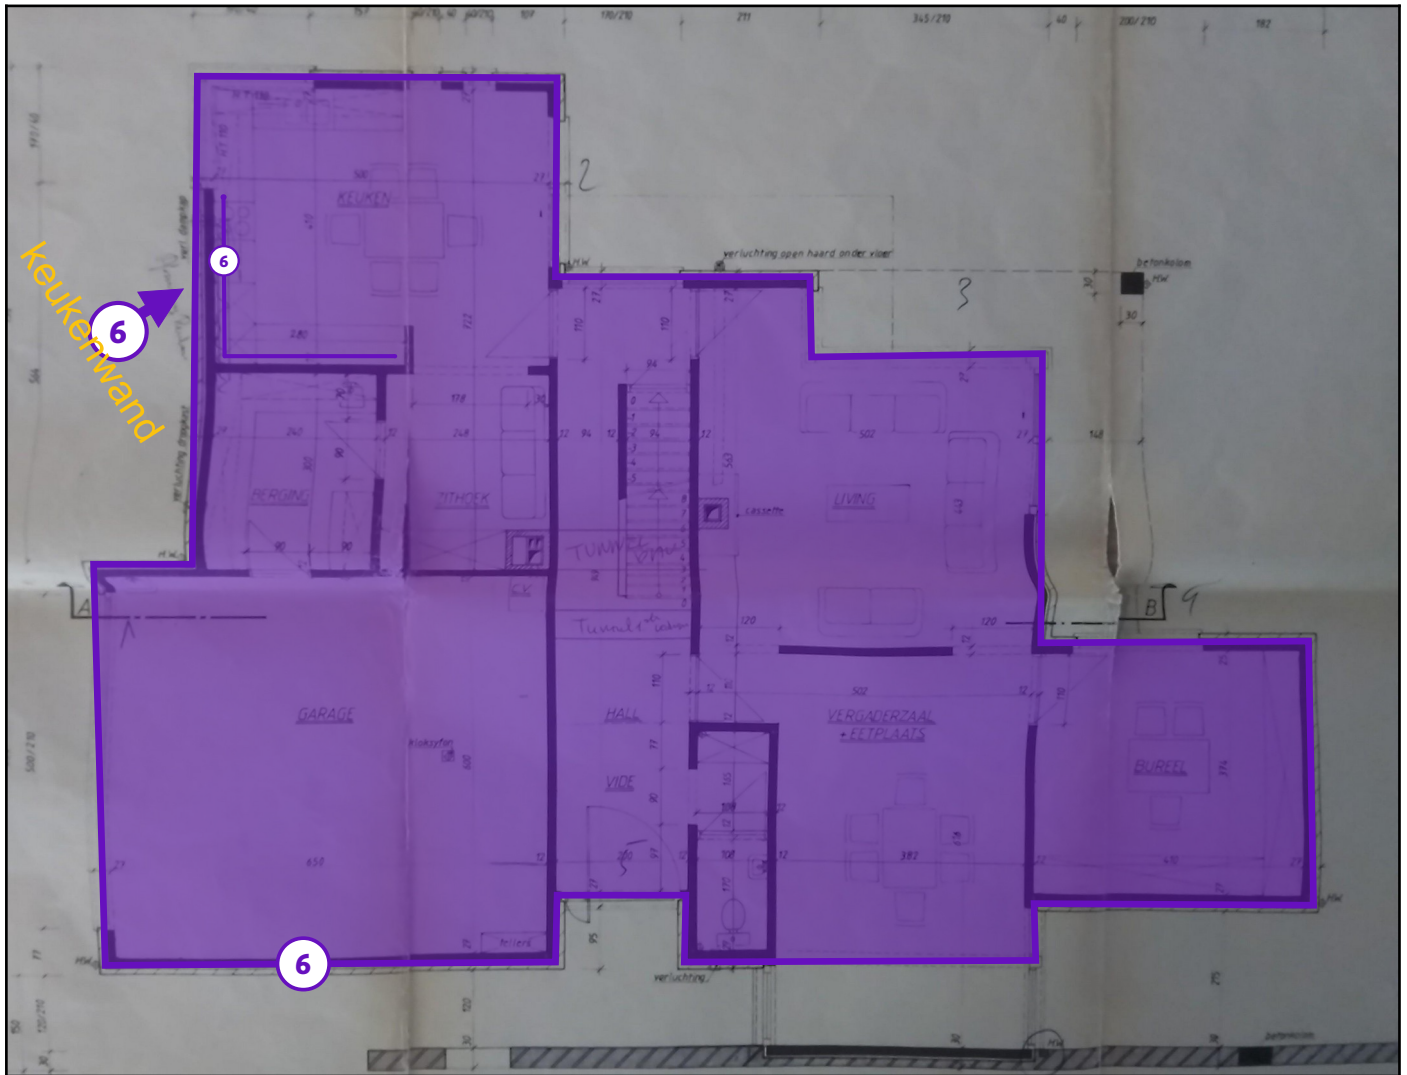
Plan 1.5: Gelijkvloers

Beschrijving	Type	Actie
6. Tegellijn geheel gelijkvloers en douchekamer +1	Advies	-

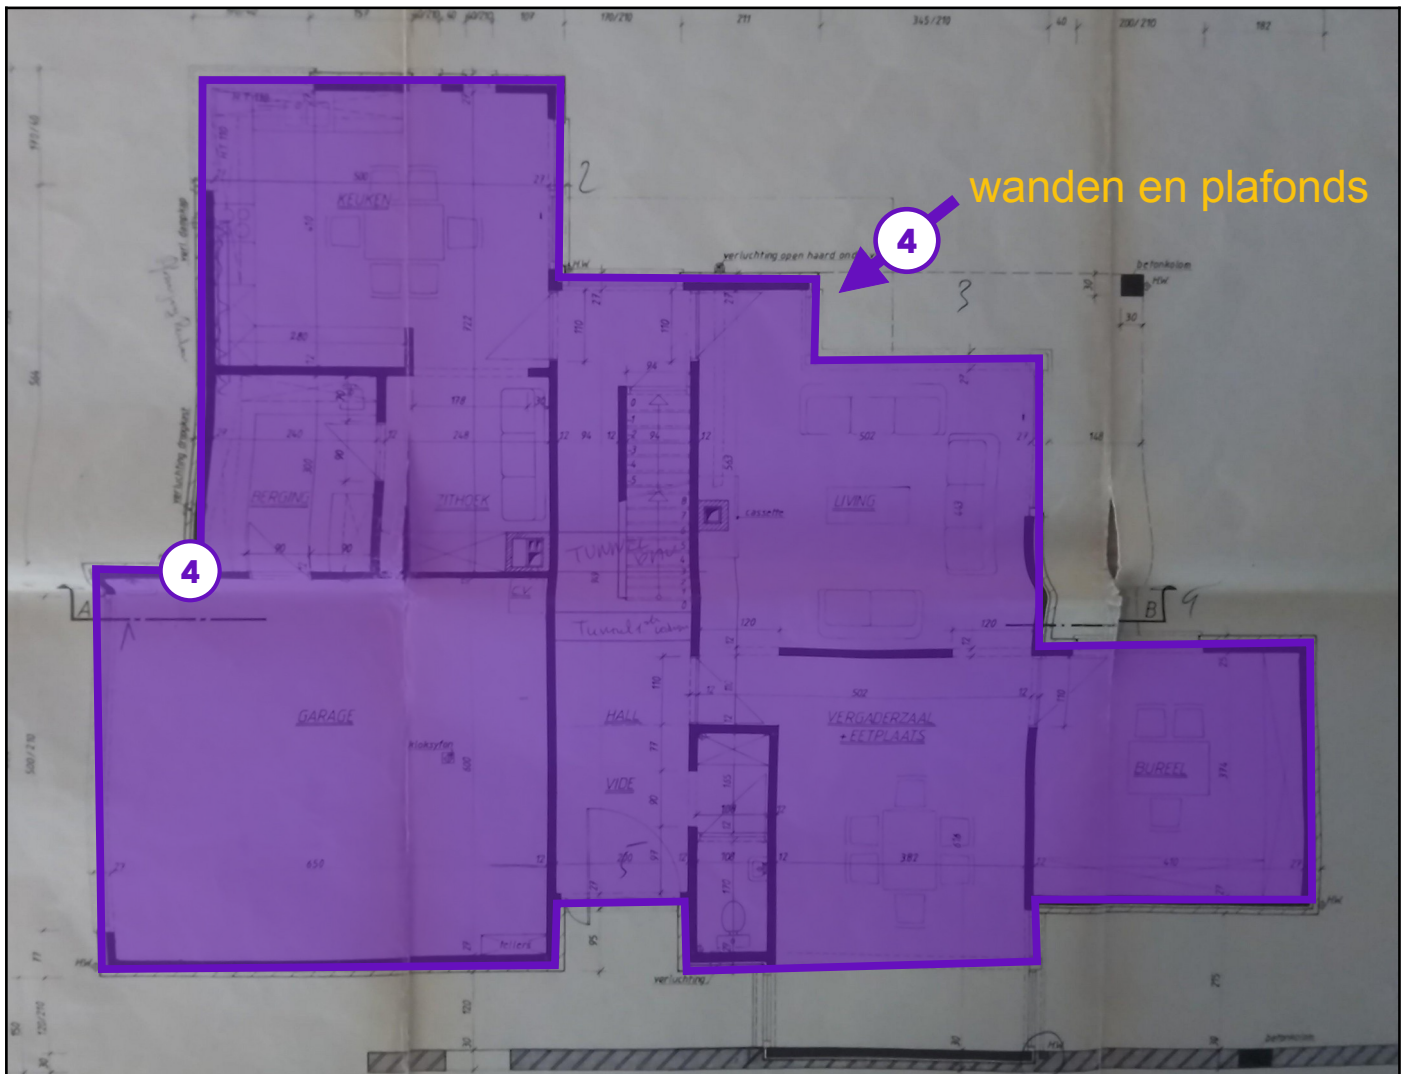
Plan 1.6: Gelijkvloers

Beschrijving	Type	Actie
4. Pleisterwerk wanden en plafonds	Advies	-

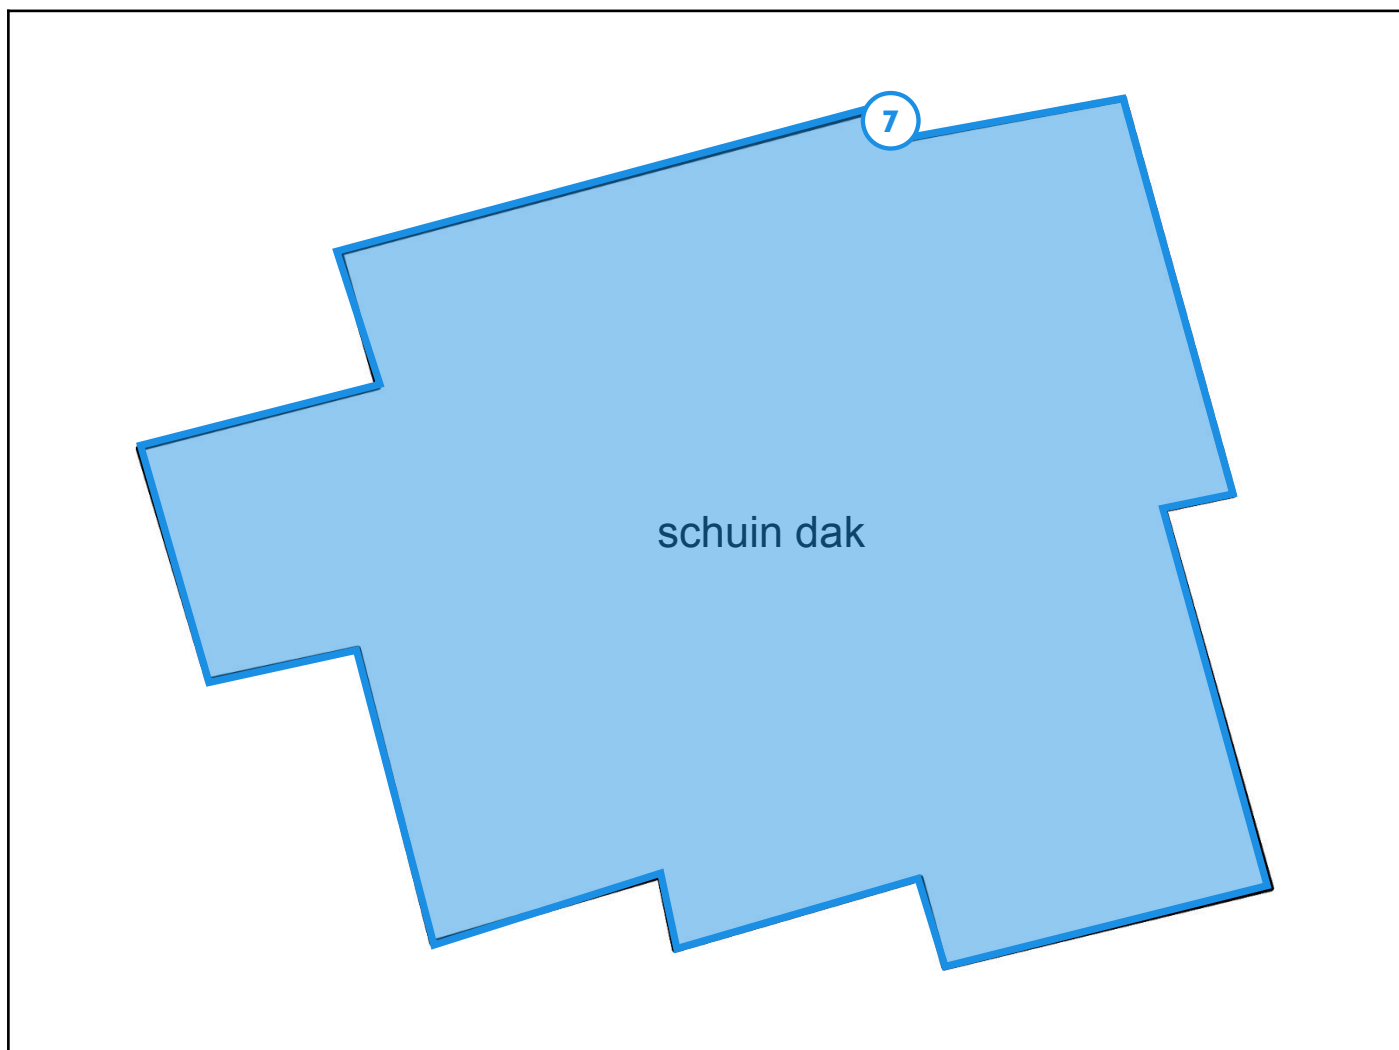
Plan 1.7: Dak

Beschrijving	Type	Actie
7. Onderdak	Geen asbest	-

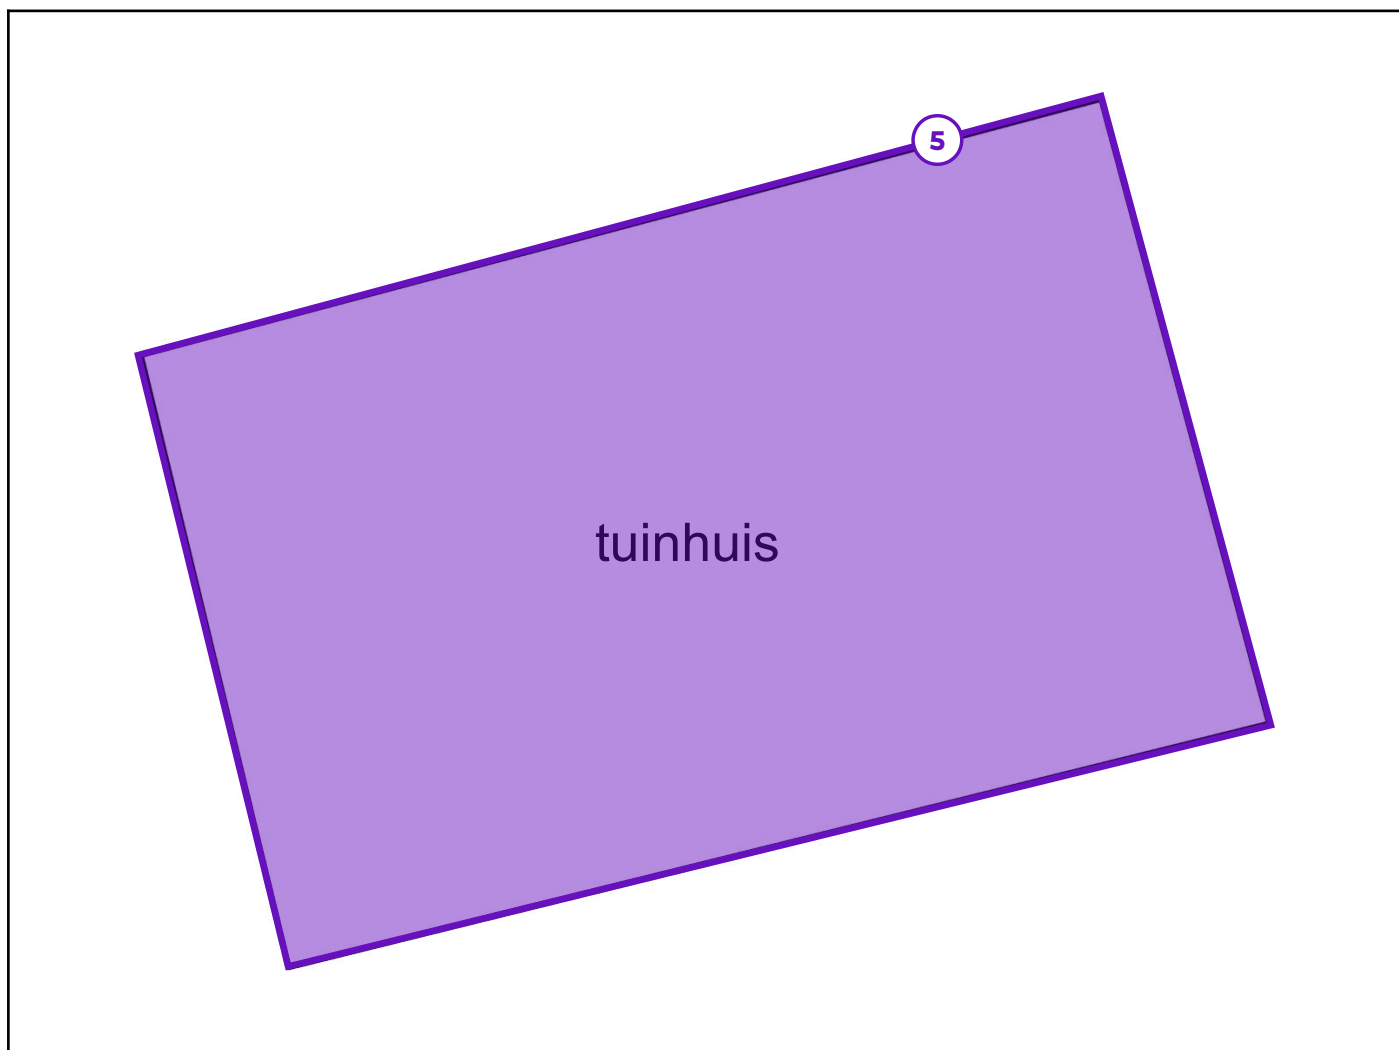
Plan 2.1: Tuinhuis

Beschrijving	Type	Actie
5. Tuinhuis	Advies	-

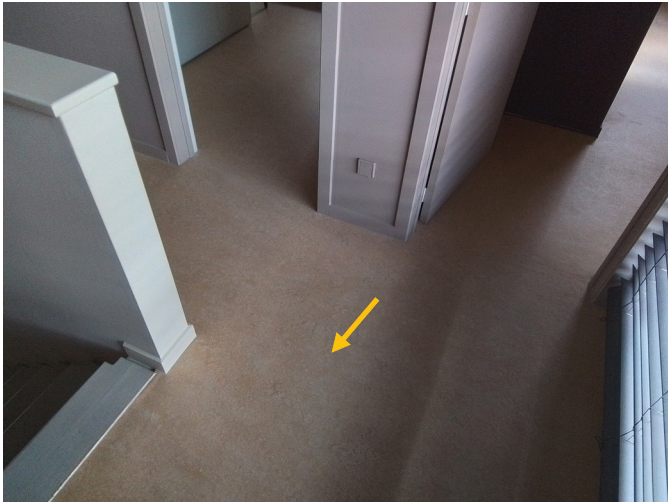
Fiche 1: Vloerzeil gang, 2 slaapkamers, wc en berging +1

Het vloerzeil is gecontroleerd en niet-asbestverdacht bevonden.

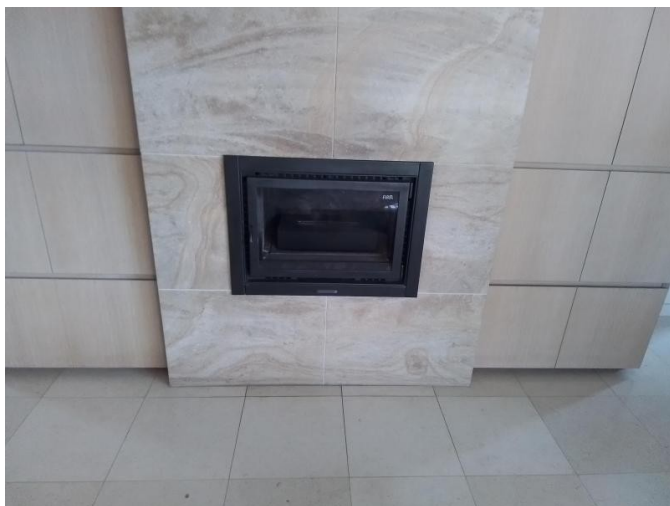
De kachel is gecontroleerd en niet-asbestverdacht bevonden.

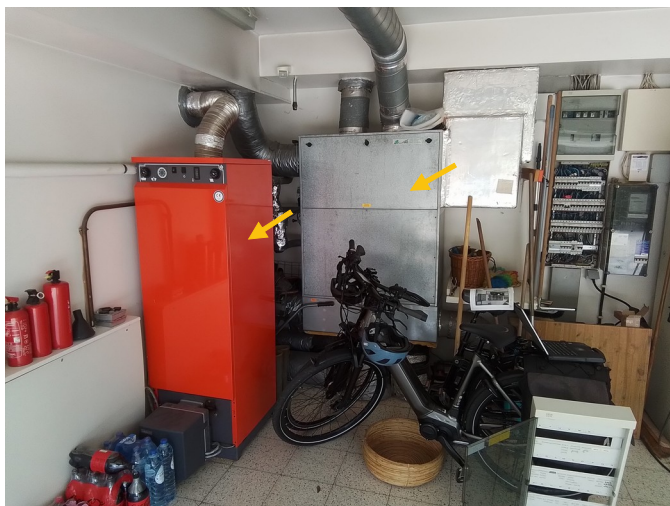
Identificatiemethode	Redelijk vermoeden
Primaire drager	HVAC infrastructuur en uitrusting

Verder onderzoek aangeraden bij werken/sloop.

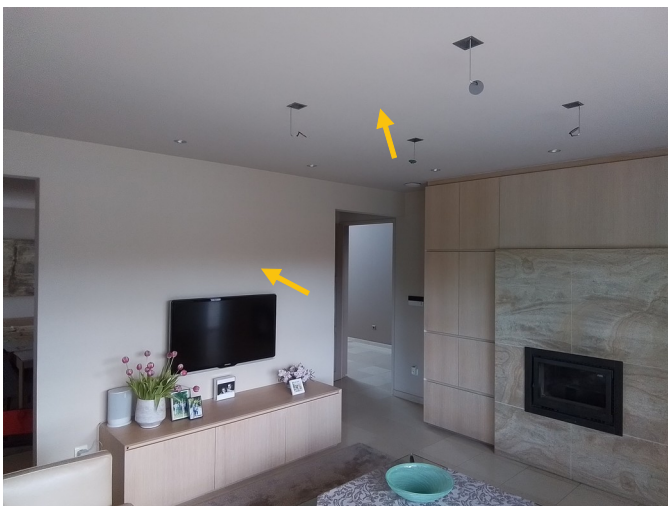
Er is geen pleisterwerk vastgesteld aan het plafond en aan de wanden (gyproc).

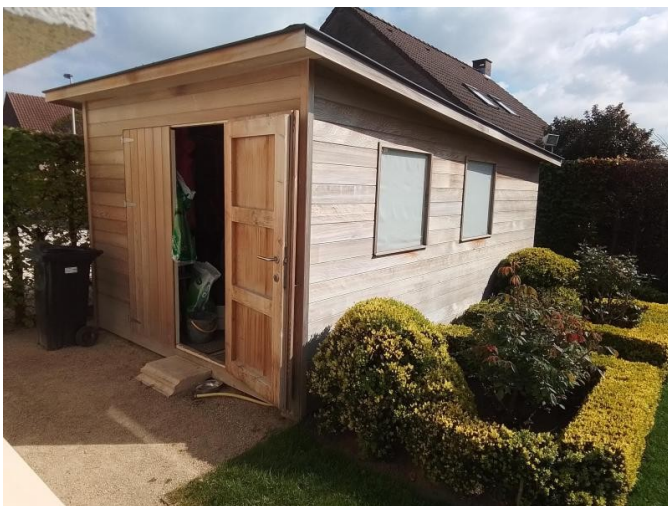
Er zijn geen asbestverdachte materialen vastgesteld binnen deze constructie.

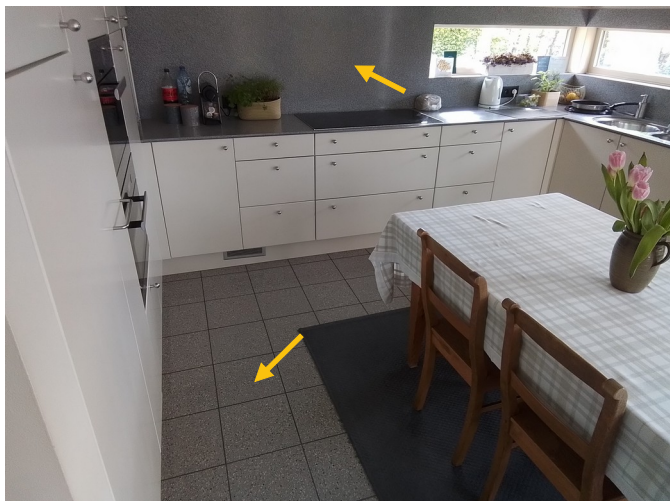
Fiche 6: Tegelijk geheel gelijkvloers en douchekamer +1

Identificatiemethode	Redelijk vermoeden
Primaire drager	Vloer
(Asbest)materiaal	In-situ afwerkingslagen - Lijmlaag
Bindmiddel	Cement
Gebondenheid bindmiddel	Hecht

Verder onderzoek verrichten naar de samenstelling van de smeer- en/of lijmlaag achter de verschillende soorten keramische tegels. Dit bij renovatie en/of sloop.

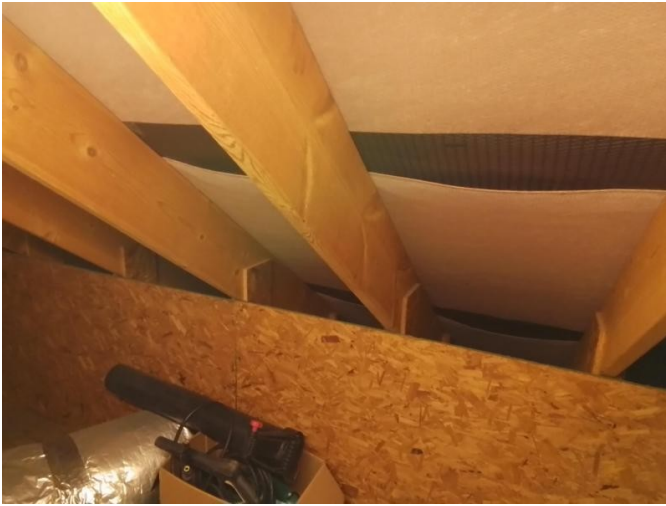
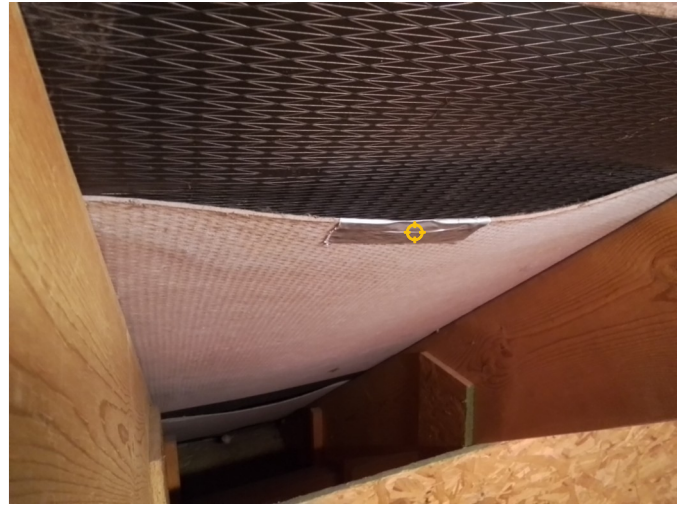
Geen asbest

#	Type	Referentie	Resultaat
7.1	Puntmonster	M01	Geen asbest

Beschrijving	Onderdak
Omgeving	Binnen
Primaire drager	Schuin dak
Bindmiddel van materiaal	Cement
