Asbestinventarisatetest

H. De Keersmaekerlaan 31, 1780 Wemmel

Attestnummer : 20230727-000455.001

Uitgegeven op : 27.07.2023

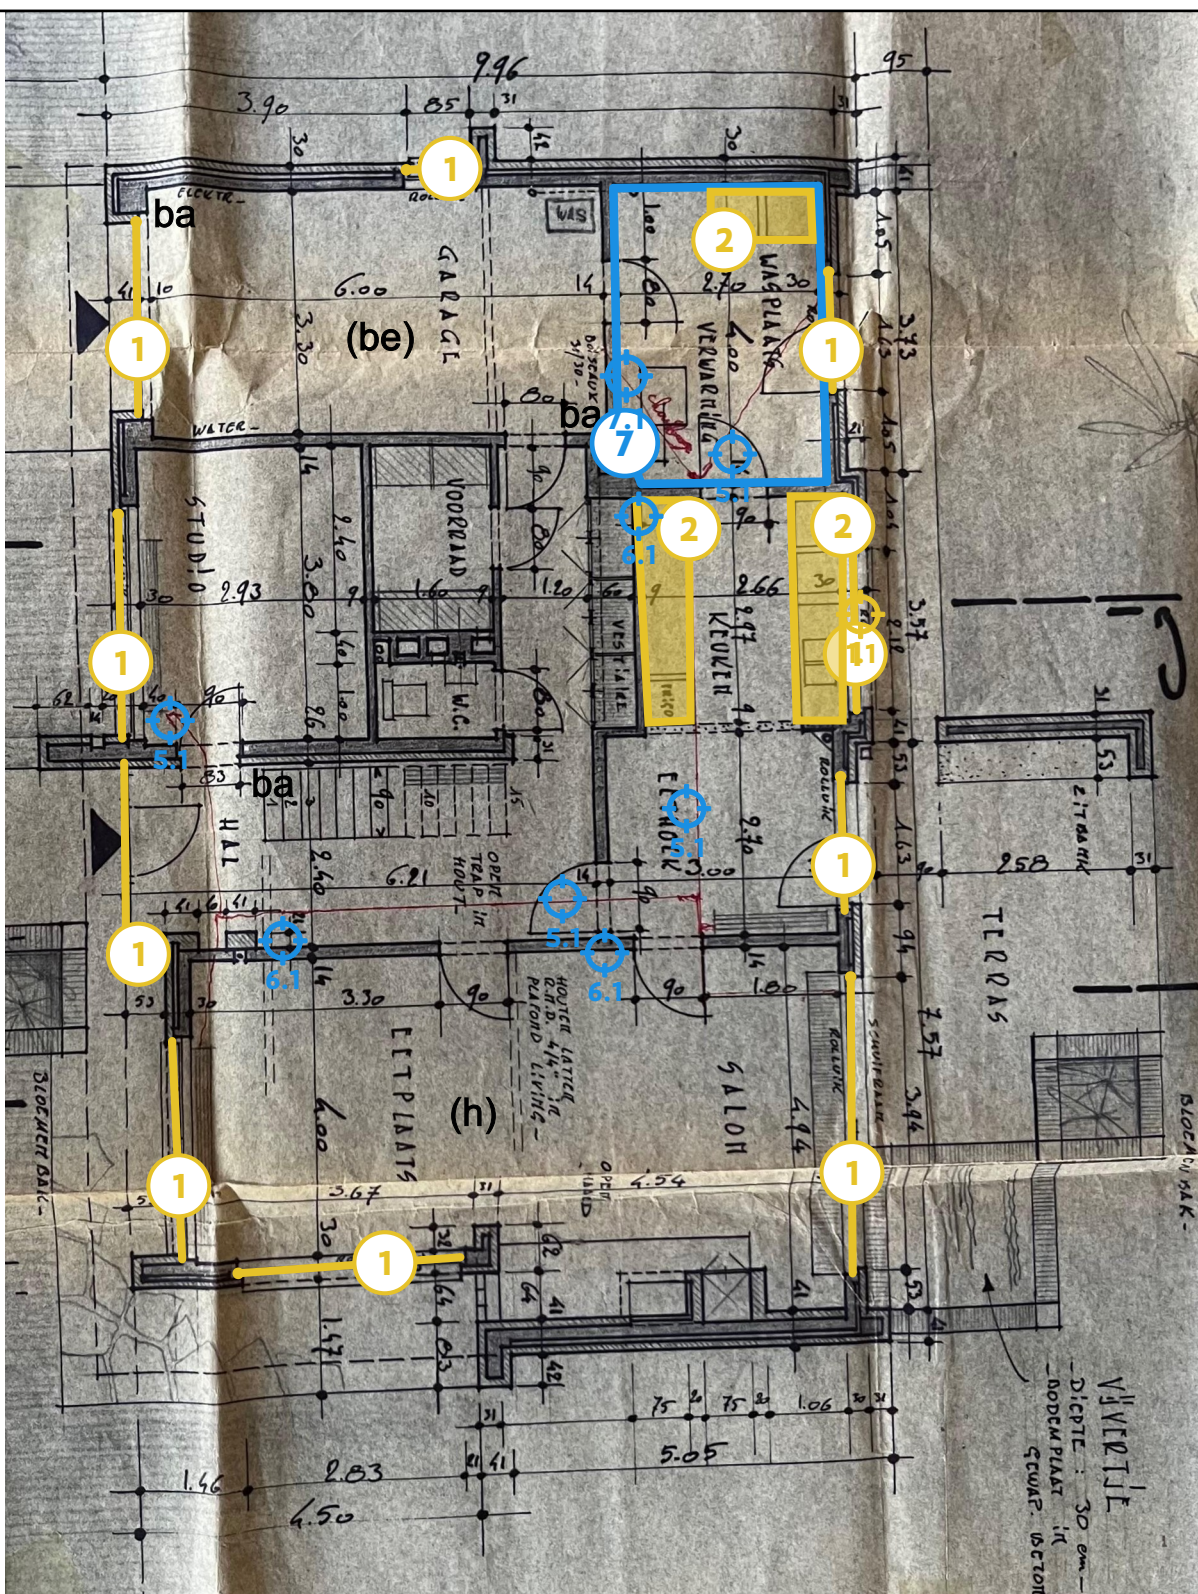
Plan 1.2: Gelijkvloers

1. Mastiek buitenschrijnwerk - woning	Asbestmateriaal	Zorgvuldig beheren
1.1 Code: MM04 Mastiek	Puntmonster	-
2. Glasal platen kasten - woning_keuken/wasplaats	Asbestmateriaal	Zorgvuldig beheren
5. Pleisterwerk plafonds - woning	Geen asbest	-
5.1 Code: MM02 pleister plafonds	Mengmonster	-
6. Pleisterwerk muren - woning	Geen asbest	-
6.1 Code: MM01 pleister muren	Mengmonster	-
7. Cementering - woning_CV/zolder	Geen asbest	-
7.1 Code: MM03 Cementering Binnen	Mengmonster	-

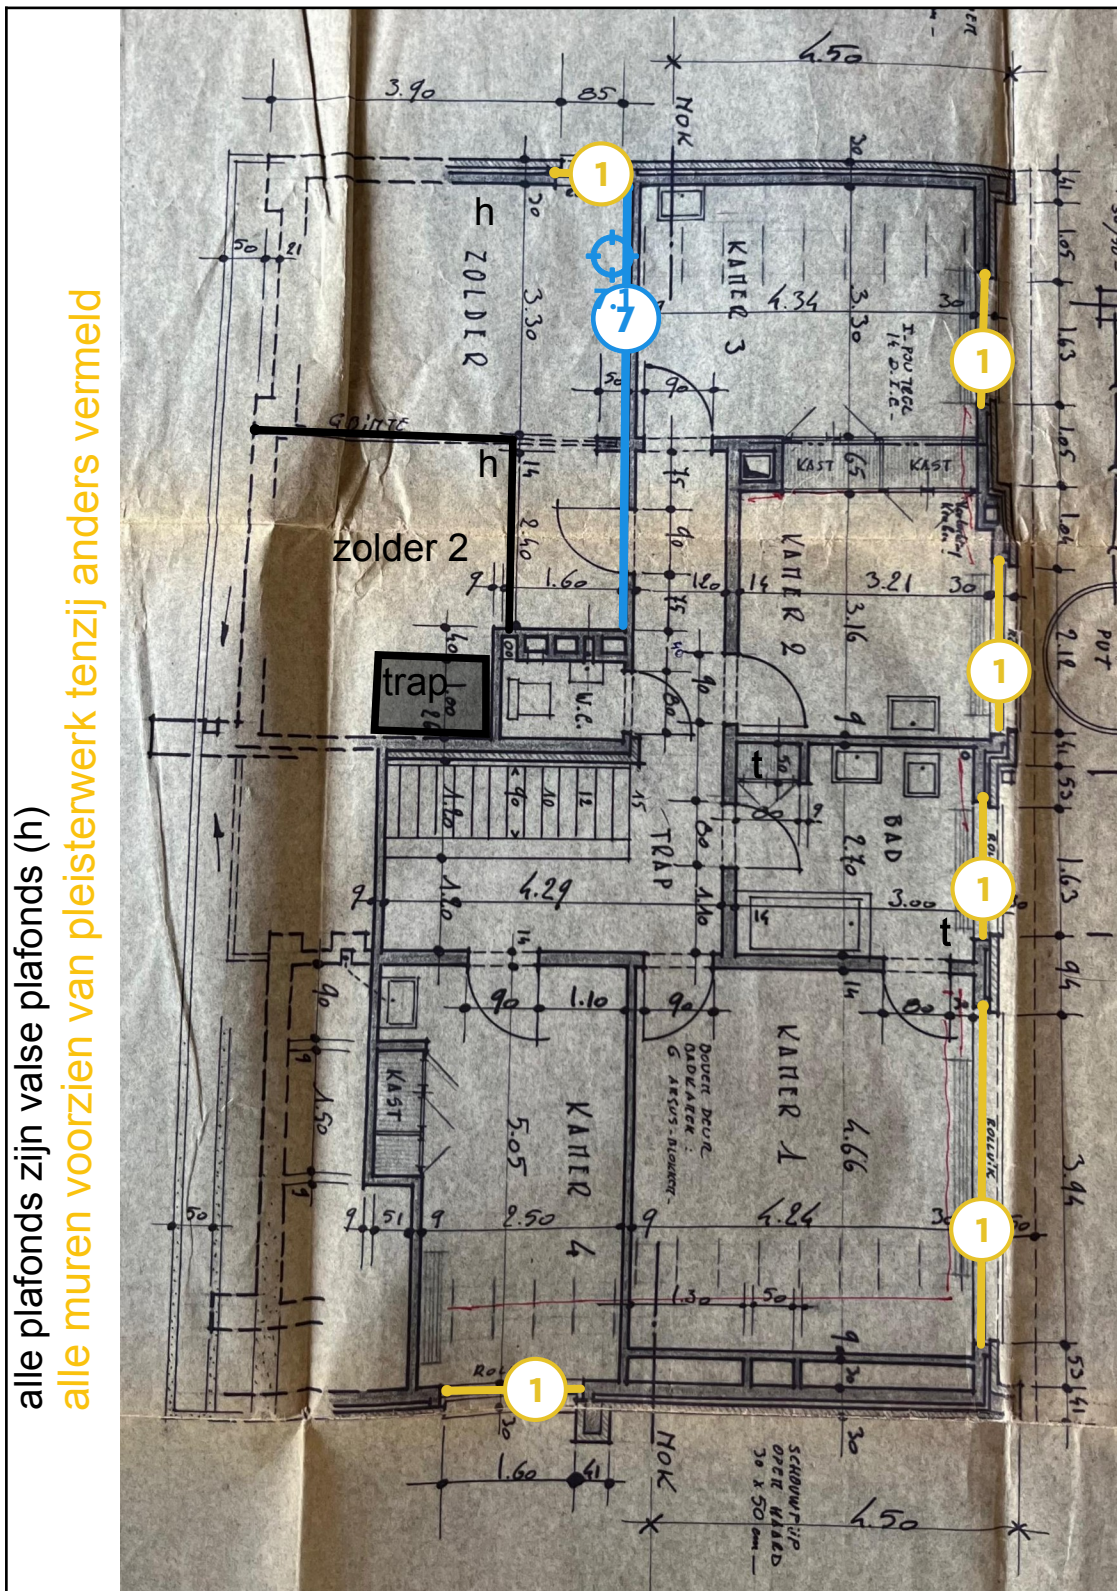
Plan 1.3: 1ste verdieping

1. Mastiek buitenschrijnwerk - woning	Asbestmateriaal	Zorgvuldig beheren
6. Pleisterwerk muren - woning	Geen asbest	-
7. Cementering - woning_CV/zolder	Geen asbest	-
7.1 Code: MM03 Cementering Binnen	Mengmonster	-

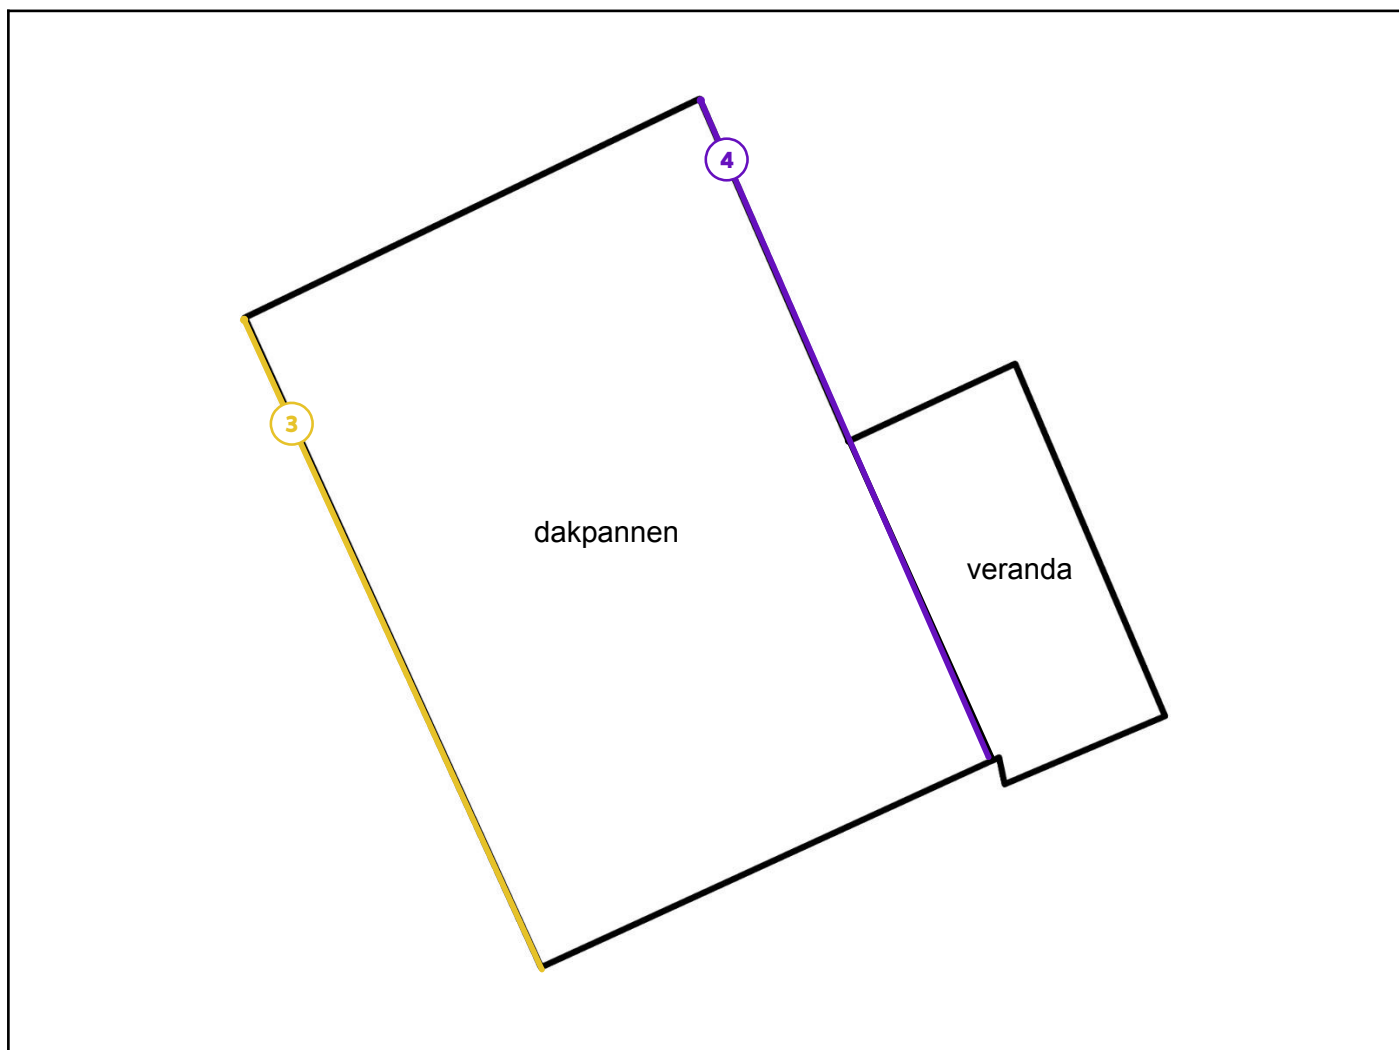
Plan 1.5: Dakplan

Beschrijving	Type	Actie
3. Roofing dakgoot - woning_voorgevel	Asbestmateriaal	Zorgvuldig beheren
4. Dakgoot achtergevel	Beperking	-

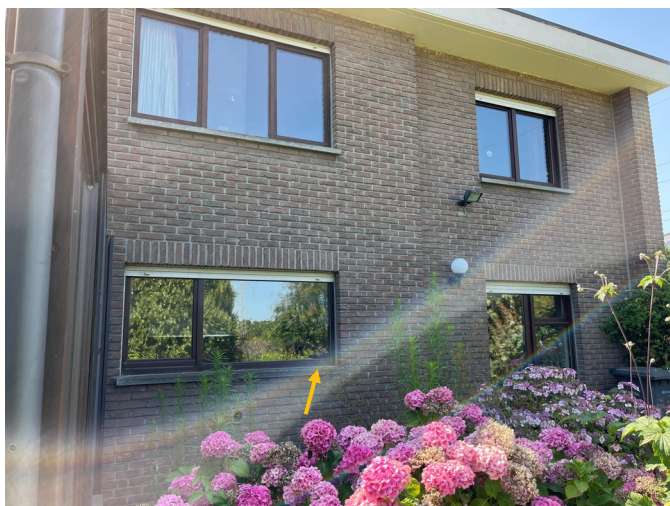
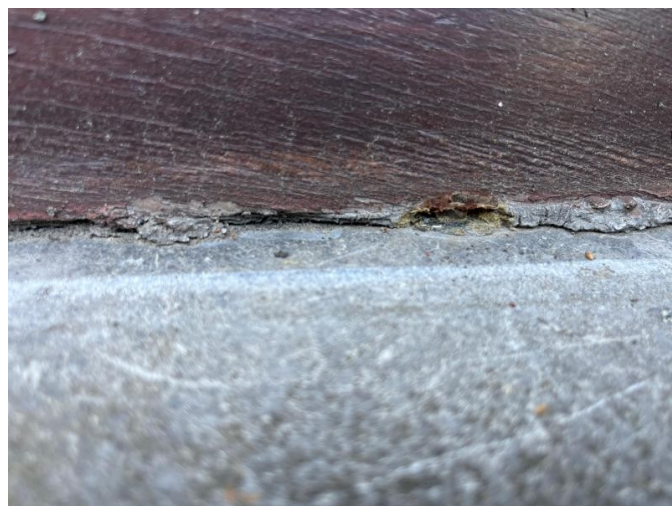
Het asbestmateriaal valt onder de mijlpaal van 2040.

Eindbeoordeling materiaalrisico	Laag materiaalrisico en/of verlaagde kans op vezelvrijgave
---------------------------------	--

Gebondenheid	Categorie 1: hechtgebonden in oorsprong
Asbestsoort (vezeltype)	Alleen chrysotiel
Asbestconcentratie	Laag (< 50%)
Afschermingsgraad van het gehele materiaal	Geheel of deels vrij aan de buitenlucht
Toestand van het materiaal	Licht beschadigd, licht verweerd. Intact materiaal type Pical – asbestboard of categorie III 'gebondenheid'

#	Type	Referentie	Resultaat
1.1	Puntmonster	MM04 Mastiek	Chrysotiel

Beschrijving	Mastiek buitenschrijnwerk - woning
Omgeving	Buiten
Primaire drager	Wandopening verticaal (raam, deur, ...)

- Zorg voor een veilig beheer en verwijder dit asbestmateriaal wanneer het bij werken eenvoudig bereikbaar wordt. Controleer de toestand jaarlijks op wijzigingen.

- Eenvoudige handelingen: mag via doe-het-zelf of door werknemer(s) met opleidingsattest eenvoudige handelingen
Voor ramen met asbesthoudende mastiek voorziet de wet geen verplichting om deze asbestverdachte toepassing te laten verwijderen door een firma met een opleidingsattest eenvoudige handelingen. U mag, in principe, ongeacht beschadigingen of vrije asbestvezels, deze asbesttoepassing zelf verwijderen met inachtneming van de nodige veiligheidsmaatregelen om uzelf en uw omgeving te beschermen. Een beschadigde asbesttoepassing in slechte staat kan makkelijk verder breken of vergruizen. Er komen dan schadelijke asbestvezels vrij die ingeademd kunnen worden.

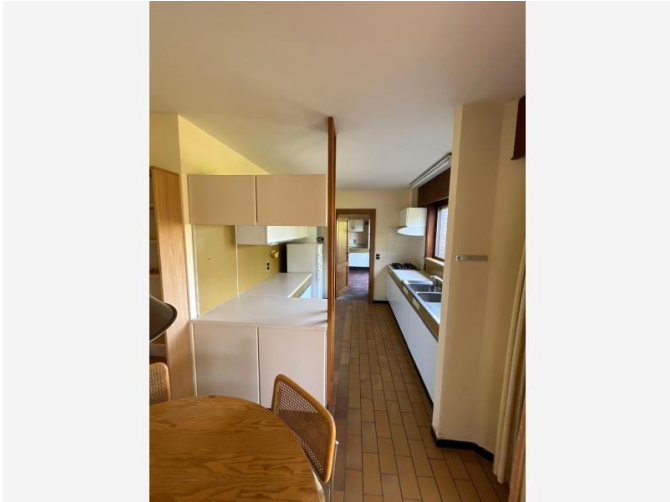
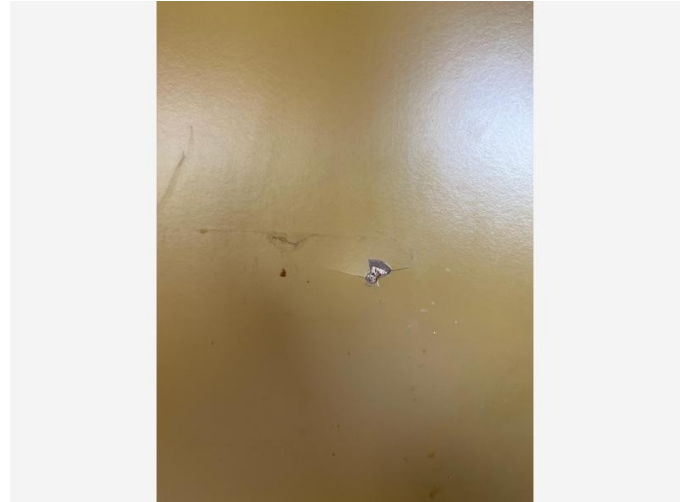
Het asbestmateriaal valt onder de mijlpaal van 2040.

Eindbeoordeling materiaalrisico	Laag materiaalrisico en/of verlaagde kans op vezelvrijgave
---------------------------------	--

Gebondenheid	Categorie 1: hechtgebonden in oorsprong
Asbestsoort (vezeltype)	Crocidoliet aanwezig
Asbestconcentratie	Laag (< 50%)
Afschermingsgraad van het gehele materiaal	Geheel of deels (ook) vrij aan de binnenlucht
Toestand van het materiaal	Onbeschadigd, niet verweerd

Beschrijving	Glasal platen kasten - woning_keuken/wasplaats
Omgeving	Binnen
Primaire drager	Inrichting (meubilair, ...)
Asbestmateriaal	Plaat, paneel, tablet - Geëmailleerd, type Glasal
Bindmiddel van asbestmateriaal	Cement
Gebondenheid op basis van bindmiddel	Hecht
Hoeveelheid (oppervlakte - dikte - aantal)	• 15,00 m ² - 1,80 cm - 1 stuk
Totaal volume	0,27 m ³
Eenvoudig bereikbaar	Ja

- Zorg voor een veilig beheer en verwijder dit asbestmateriaal wanneer het bij werken eenvoudig bereikbaar wordt. Controleer de toestand jaarlijks op wijzigingen.

- Eenvoudige handelingen: mag via doe-het-zelf of door werknemer(s) met opleidingsattest eenvoudige handelingen
Indien het asbestverdachte materiaal volledig intact is en er geen vrije asbestvezels zichtbaar zijn, voorziet de wet geen verplichting om deze asbestverdachte toepassing te laten verwijderen door een firma met een opleidingsattest eenvoudige handelingen. U mag, in principe, deze asbesttoepassing zelf verwijderen met in achtneming van de nodige veiligheidsmaatregelen om Uzelf en uw omgeving te beschermen. Tijdens het verwijderen van de asbesttoepassing moet het materiaal intact blijven.

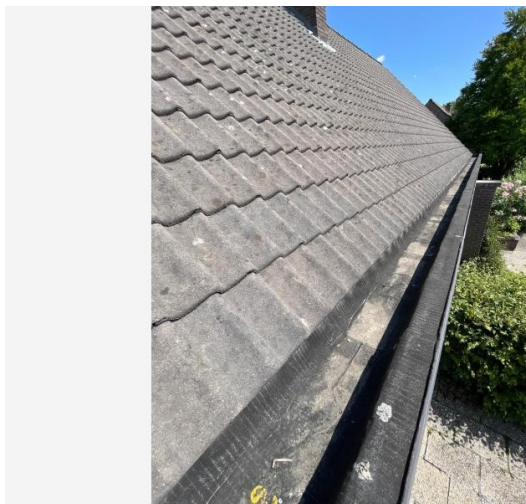
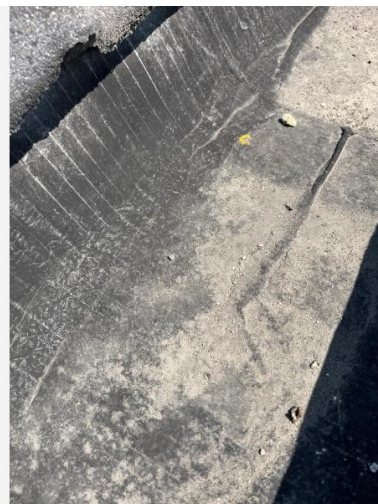
Het asbestmateriaal valt onder de mijlpaal van 2040.

Eindbeoordeling materiaalisico	Laag materiaalisico en/of verlaagde kans op vezelvrijgave
--------------------------------	---

Gebondenheid	Categorie 1: hechtgebonden in oorsprong
Asbestsoort (vezeltype)	Crocidoliet aanwezig
Asbestconcentratie	Laag (< 50%)
Afschermingsgraad van het gehele materiaal	Geheel of deels vrij aan de buitenlucht
Toestand van het materiaal	Licht beschadigd, licht verweerd. Intact materiaal type Pical – asbestboard of categorie III 'gebondenheid'

Beschrijving	Roofing dakgoot - woning_voorgevel
Omgeving	Buiten
Primaire drager	Infrastructuur hemelwater (opvang en afvoer)
Asbestmateriaal	Dakgoot
Bindmiddel van asbestmateriaal	Bitumen (roofing, teer, asfalt)
Gebondenheid op basis van bindmiddel	Hecht

- Zorg voor een veilig beheer en verwijder dit asbestmateriaal wanneer het bij werken eenvoudig bereikbaar wordt. Controleer de toestand jaarlijks op wijzigingen.

- Eenvoudige handelingen: mag via doe-het-zelf of door werknemer(s) met opleidingsattest eenvoudige handelingen
Voor roofing voorziet de wet geen verplichting om deze asbestverdachte toepassing te laten verwijderen door een firma met een opleidingsattest eenvoudige handelingen. U mag, in principe, ongeacht beschadigingen of vrije asbestvezels, deze asbesttoepassing zelf verwijderen met inachtneming van de nodige veiligheidsmaatregelen om uzelf en uw omgeving te beschermen. Een beschadigde asbesttoepassing in slechte staat kan makkelijk verder breken of vergruizen. Er komen dan schadelijke asbestvezels vrij die ingeademd kunnen worden.

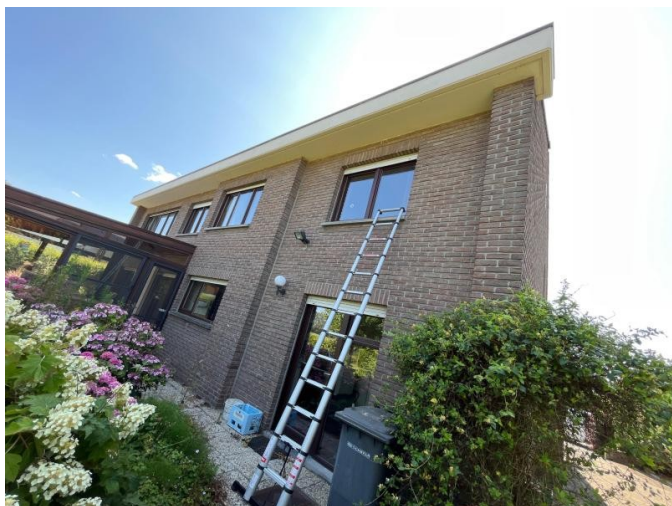
Situeringfoto

Tijdelijke beperking

Reden: Het te onderzoeken materiaal situeert zich hoger dan 3,50 m te rekenen vanaf een veilige ondergrond

Uitleg van de asbestdeskundige: Het te onderzoeken materiaal situeert zich hoger dan 3,5m te rekenen vanaf veilige ondergrond.

Het nodige/specifieke materiaal was tijdens het plaatsbezoek niet aanwezig om hoogteverschil veilig te kunnen overbruggen.

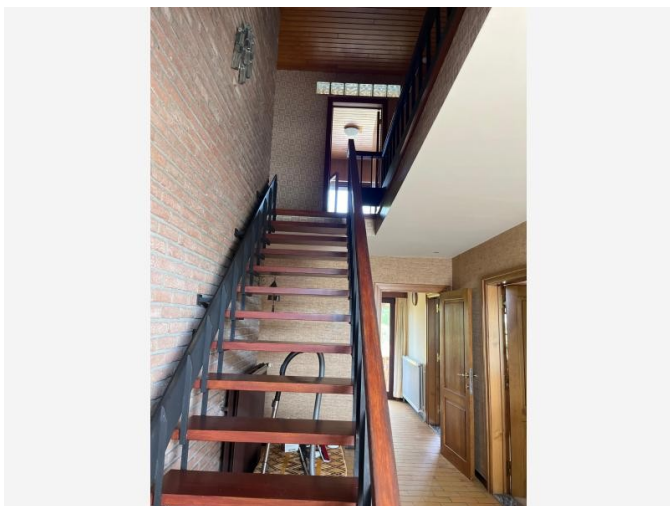
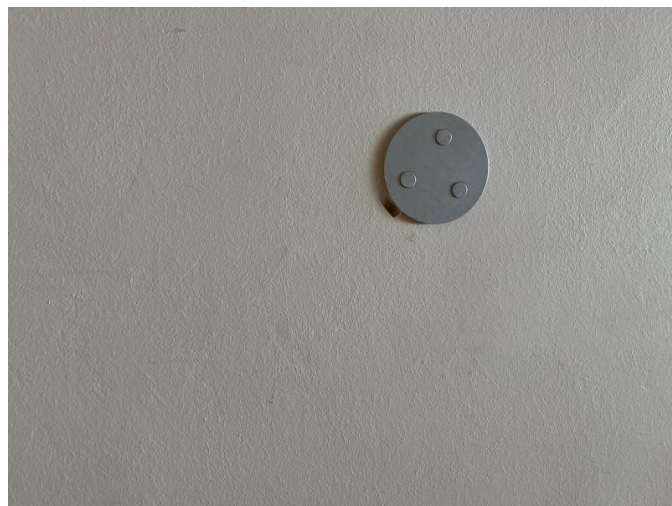
Geen asbest

#	Type	Referentie	Resultaat
5.1	Mengmonster	MM02 pleister plafonds	Geen asbest

Beschrijving	Pleisterwerk plafonds - woning
Omgeving	Binnen
Primaire drager	Plafond
Bindmiddel van materiaal	Gips - kalk

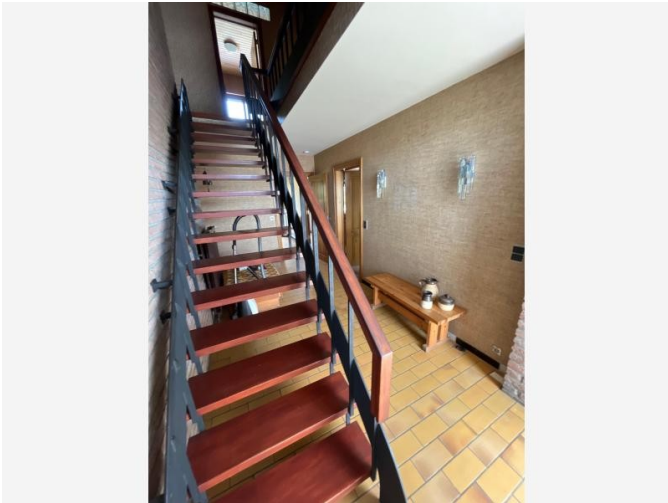
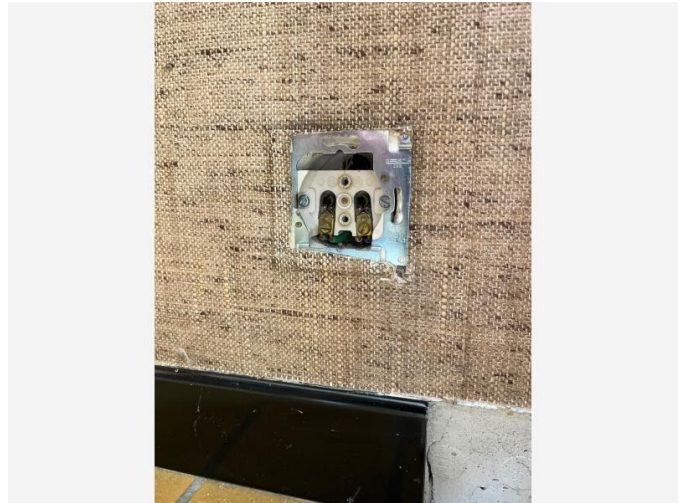
Geen asbest

#	Type	Referentie	Resultaat
6.1	Mengmonster	MM01 pleister muren	Geen asbest

Beschrijving	Pleisterwerk muren - woning
Omgeving	Binnen
Primaire drager	Binnenwand

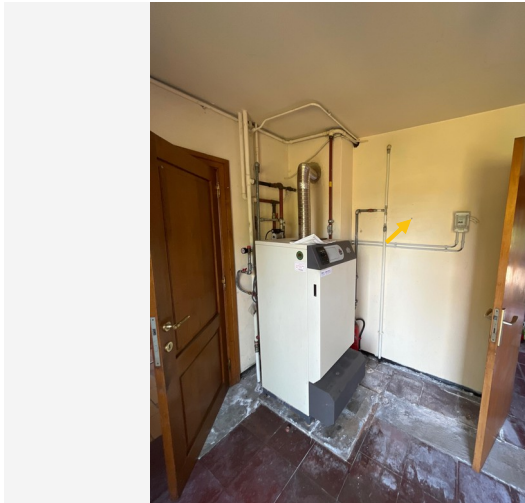
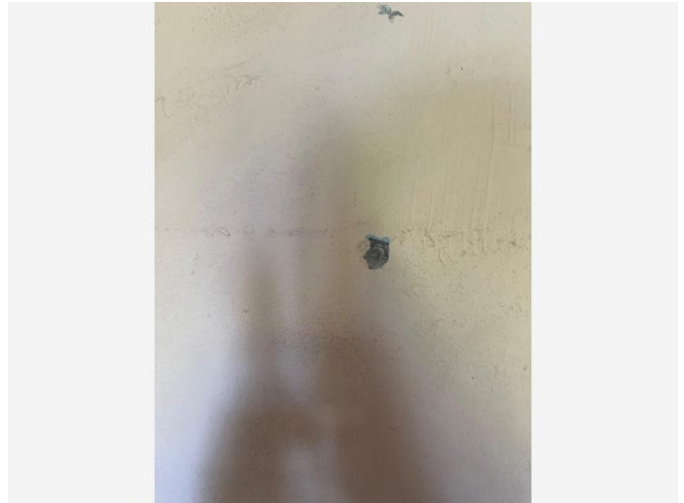
Geen asbest

#	Type	Referentie	Resultaat
7.1	Mengmonster	MM03 Cementering Binnen	Geen asbest

Beschrijving	Cementering - woning_CV/zolder
Omgeving	Binnen
Primaire drager	Binnenwand
