# Asbestinventarisatetest

Heilige-Geeststraat 19/1, 2500 Lier

Attestnummer : 20230801-000311.000

Uitgegeven op : 01.08.2023

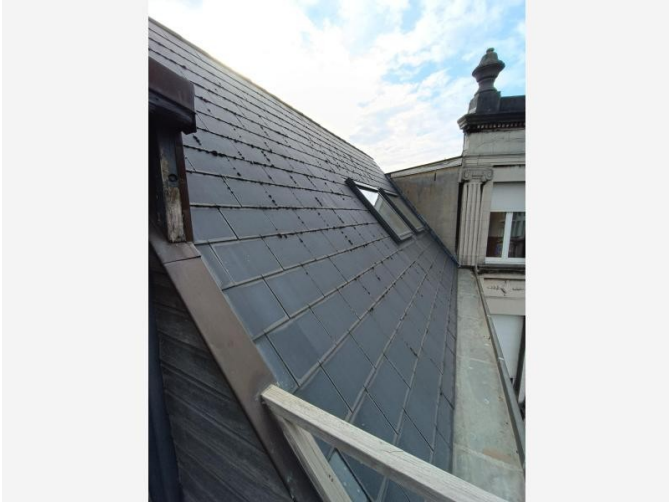
*Situeringsfoto*

**Reden:** Er is geen volledige risicobeoordeling mogelijk

**Uitleg van de asbestdeskundige:** Er is geen mogelijkheid het onderdak te inspecteren.

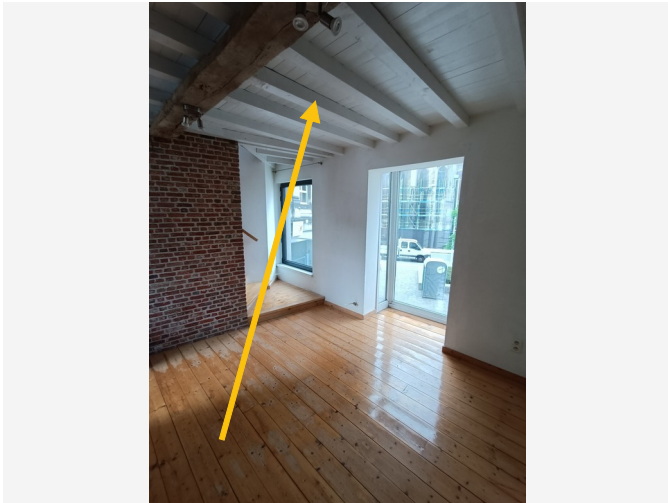
Vrije foto

De plafonds bestaan hoofdzakelijk uit hout, geen pleisterwerk aanwezig dus geen staalname uitgevoerd.

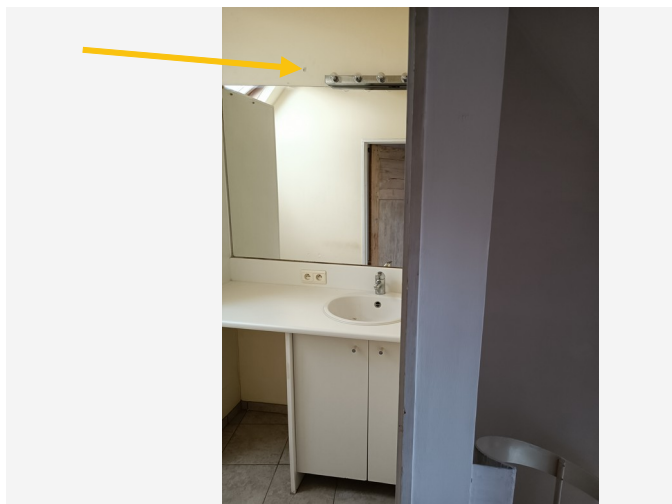
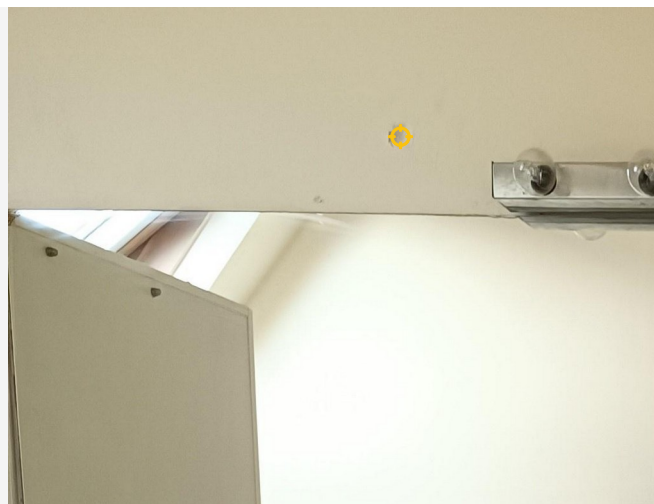
## Fiche 3: Pleisterwerk muren

Geen asbest

| # | Type | Referentie | Resultaat |
|---|---|---|---|
| 3.1 | Mengmonster | 1 | Geen asbest |

| Opmerking | Mengstaal bekomen op 4 punten; op het gelijkvloers in de berging (in de hoek bij de leidingen) , op het eerste verdiep in de hoek bij de trap aan de straatkant, op het tweede verdiep bij de ingemaakte schabben en de laatste in de badkamer op het derde verdiep. |

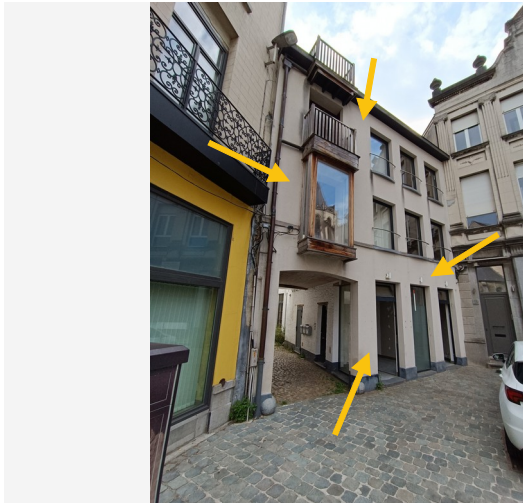
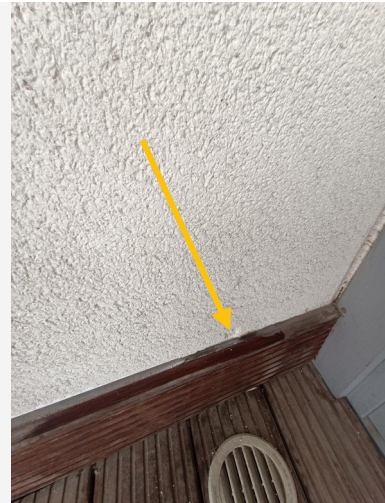
## Fiche 4: Crepi gevel

Geen asbest

| Opmerking | <p>De crepi is bemonsterd bij het triplex appartement naast dit adres (Heilige-Geeststraat 19 bus 2, 2500 - Lier (BE))</p> <p>Het resultaat was negatief (geen asbest)</p> <p>Dit een gemeenschappelijke toepassing, het labo verslag is bij het dossier gevoegd als bewijsstuk.</p> |

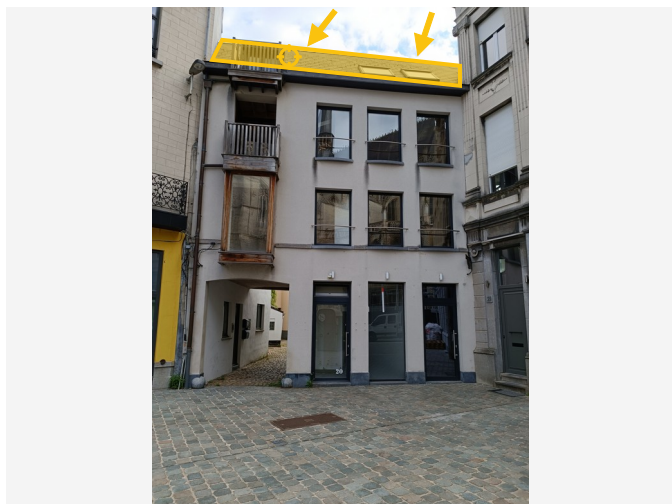
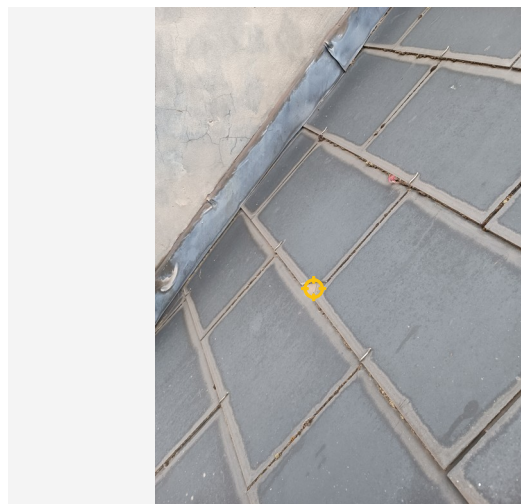
## Fiche 5: Dakleien

Geen asbest

| # | Type | Referentie | Resultaat |
|---|---|---|---|
| 5.1 | Puntmonster | 2 | Geen asbest |
