# Asbestinventarisatetest

11056B0401/00T000

Attestnummer : 20221224-000032.000

## Zone 1: Hoofdgebouw

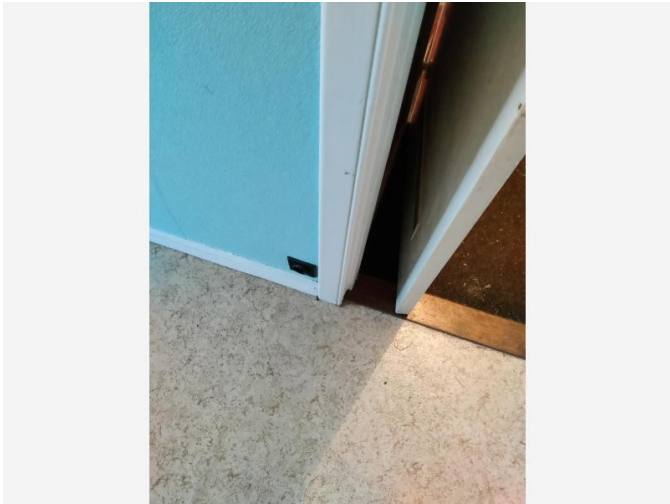
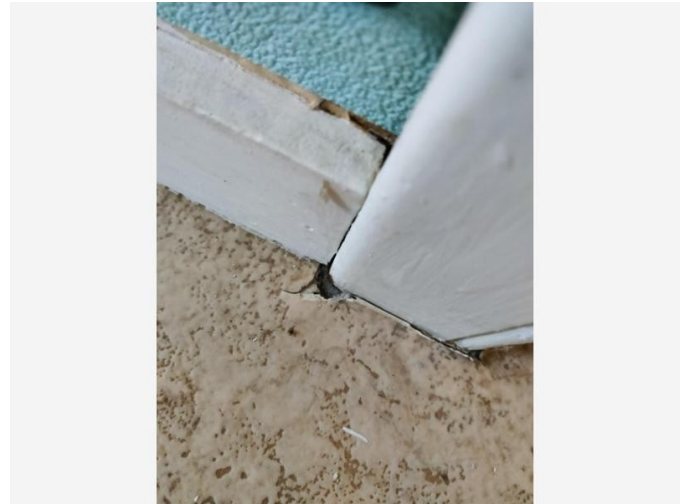
Het asbestmateriaal valt onder de mijlpaal van 2040.

Zorgvuldig beheren

| Eindbeoordeling materiaalisico | Zeer laag materiaalisico en/of zeer lage kans op vezelvrijgave |

| Gebondenheid | Categorie 1: hechtgebonden in oorsprong |
| Asbestsoort (vezeltype) | Alleen chrysotiel |
| Asbestconcentratie | Laag (< 50%) |
| Toestand van het materiaal | Onbeschadigd, niet verweerd |

| # | Type | Referentie | Resultaat |
|---|---|---|---|
| 1.1 | Puntmonster | 3 | Chrysotiel |

| Beschrijving | vinyl boven |
| Asbestmateriaal | Prefab - afwerking - Vloerzeil |
| Hoeveelheid (oppervlakte - aantal) | • 20,00 m <sup>2</sup> - 1 stuk |

- Zorg voor een veilig beheer. Vermijd het beschadigen van het asbestmateriaal. Controleer de toestand jaarlijks op wijzigingen.

- Eenvoudige handelingen: mag via doe-het-zelf of door werknemer(s) met opleidingsattest eenvoudige handelingen  
In binnenruimtes mag u alleen hechtgebonden asbest verwijderen dat niet beschadigd is. Dat betekent dat het materiaal volledig intact is en er geen vrije asbestvezels zichtbaar zijn.

Indien beschadigd: dit laten verwijderen door erkende asbestverwijderaar.

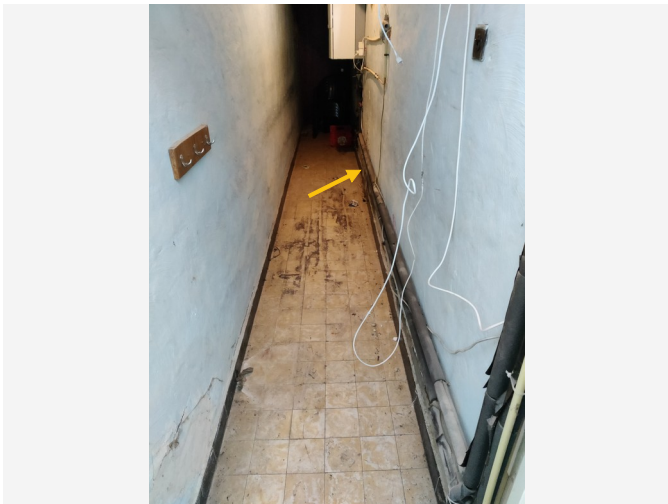
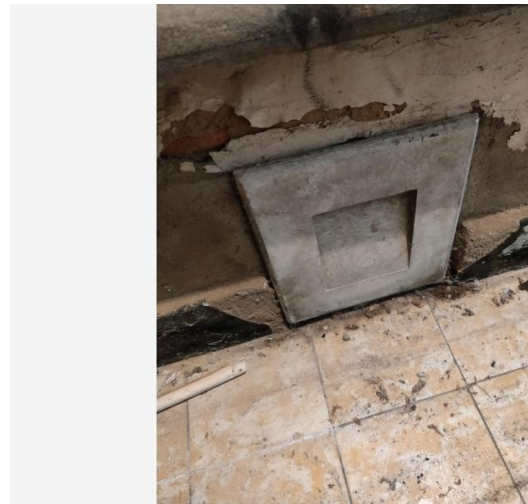
Het asbestmateriaal valt onder de mijlpaal van 2040.

Zorgvuldig beheren

| Eindbeoordeling materiaalarisico | Zeer laag materiaalarisico en/of zeer lage kans op vezelvrijgave |

| Asbestsoort (vezeltype) | Alleen chrysotiel |
| Toestand van het materiaal | Onbeschadigd, niet verweerd |

| # | Type | Referentie | Resultaat |
|---|---|---|---|
| 2.1 | Puntmonster | 4 | Chrysotiel |

| Beschrijving | schouwluik |
| Asbestmateriaal | luik naar schouw |
| Hoeveelheid (gewicht - aantal) | • 2,01 kg - 1 stuk |

- Zorg voor een veilig beheer. Vermijd het beschadigen van het asbestmateriaal. Controleer de toestand jaarlijks op wijzigingen.
- Zorg voor een veilig beheer en verwijder dit asbestmateriaal wanneer het bij werken eenvoudig bereikbaar wordt. Controleer de toestand jaarlijks op wijzigingen.

- Eenvoudige handelingen: mag via doe-het-zelf of door werknemer(s) met opleidingsattest eenvoudige handelingen  
Luikje kan eenvoudig gedemonteerd worden. Mag door particulier.

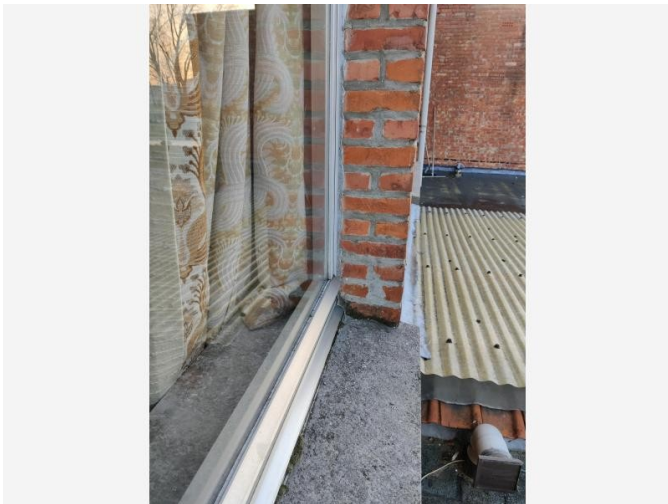
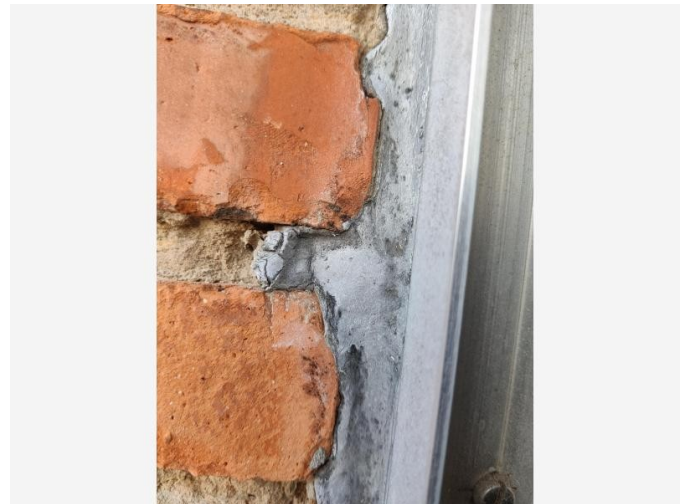
Het asbestmateriaal valt onder de mijlpaal van 2040.

Zorgvuldig beheren

| Eindbeoordeling materiaalrisico | Laag materiaalrisico en/of verlaagde kans op vezelvrijgave |

| Asbestsoort (vezeltype) | Alleen chrysotiel |
| Toestand van het materiaal | Licht beschadigd, licht verweerd. Intact materiaal type Pical – asbestboard of categorie III 'gebondenheid' |

| # | Type | Referentie | Resultaat |
|---|---|---|---|
| 3.1 | Puntmonster | 5 | Chrysotiel |

| Beschrijving | mastiek ramen |

| <b>Asbestmateriaal</b> | In-situ afwerkingslagen - Pasta, stopverf, voegsel, stopsel, vulsel, mastiek, kitten, ... |
| <b>Hoeveelheid (gewicht - aantal)</b> | <ul style="list-style-type: none"> <li>• 10,01 kg - 1 stuk</li> </ul> |

- Zorg voor een veilig beheer. Vermijd het beschadigen van het asbestmateriaal. Controleer de toestand jaarlijks op wijzigingen.
- Zorg voor een veilig beheer en verwijder dit asbestmateriaal wanneer het bij werken eenvoudig bereikbaar wordt. Controleer de toestand jaarlijks op wijzigingen.

- Eenvoudige handelingen: mag via doe-het-zelf of door werknemer(s) met opleidingsattest eenvoudige handelingen  
Bevindt het asbest zich buiten uw woning of gebouw? Dan mag u de volgende toepassingen zelf wegnemen:  
hechtgebonden asbest dat niet beschadigd is;  
hechtgebonden asbest dat wel beschadigd is en waarbij er vrije asbestvezels zichtbaar zijn.  
Een beschadigde asbesttoepassing of asbest in slechte staat kan makkelijk verder breken of vergruizen. Er komen dan schadelijke asbestvezels vrij die ingeademd kunnen worden.

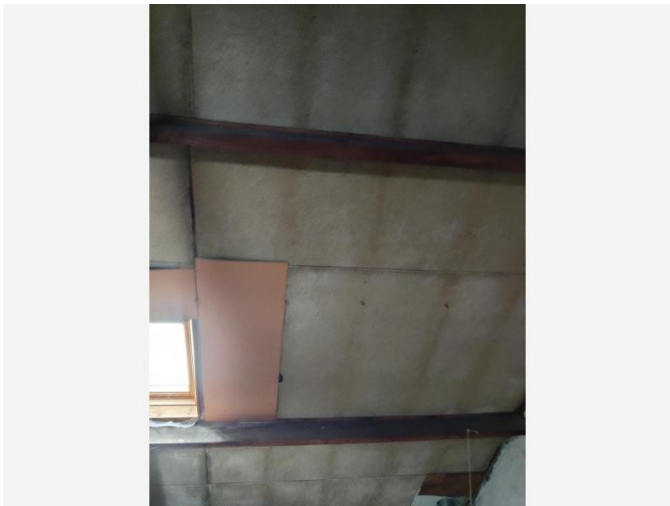
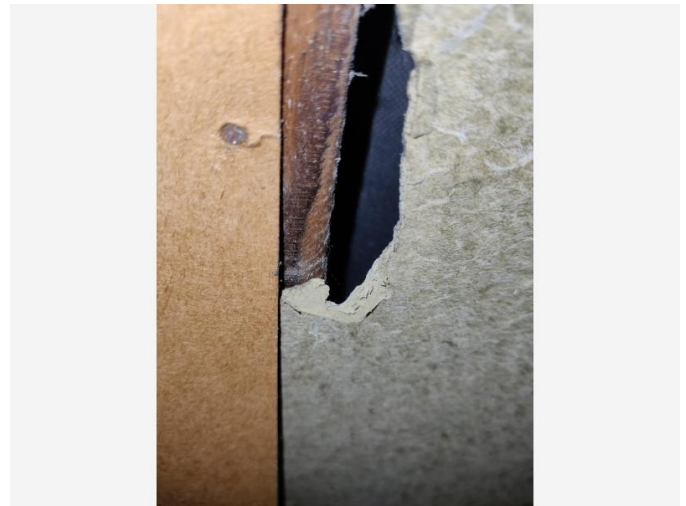
Het asbestmateriaal valt onder de mijlpaal van 2040.

Zorgvuldig beheren

| Eindbeoordeling materiaalarisico | Laag materiaalarisico en/of verlaagde kans op vezelvrijgave |

| Asbestsoort (vezeltype) | Alleen chrysotiel |
| Toestand van het materiaal | Licht beschadigd, licht verweerd. Intact materiaal type Pical – asbestboard of categorie III 'gebondenheid' |

| # | Type | Referentie | Resultaat |
|---|---|---|---|
| 4.1 | Puntmonster | 6 | Chrysotiel |

| Beschrijving | onderdak hellend dak |
| Asbestmateriaal | Plaat, paneel, tablet - Type Menuiserite |

| Hoeveelheid (oppervlakte - dikte - aantal) | <ul style="list-style-type: none"> <li>• 60,00 m<sup>2</sup> - 0,30 cm - 1 stuk</li> </ul> |

- Zorg voor een veilig beheer. Vermijd het beschadigen van het asbestmateriaal. Controleer de toestand jaarlijks op wijzigingen.
- Zorg voor een veilig beheer en verwijder dit asbestmateriaal wanneer het bij werken eenvoudig bereikbaar wordt. Controleer de toestand jaarlijks op wijzigingen.

- Eenvoudige handelingen: mag via doe-het-zelf of door werknemer(s) met opleidingsattesteenvoudige handelingen  
Eenvoudige handelingen: mag via doe-het-zelf of door werknemer(s) met opleidingsattesteenvoudige handelingen Verwijder de dakpannen. Erna voorzichtig houten draaglatjes en onderdakplaten loswrikken, asbesthoudende platen één voor één en in hun geheel verwijderen. Niet gooien en geen stortkokers gebruiken.

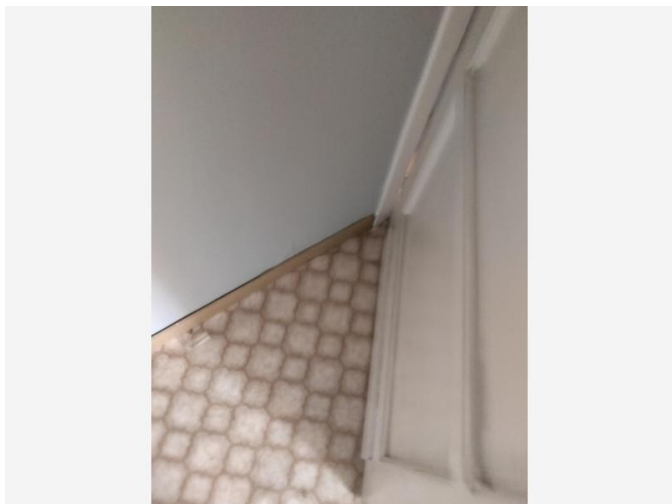
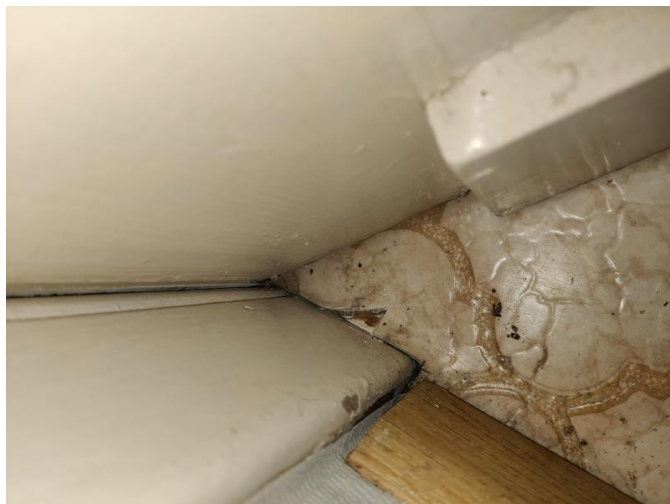
Het asbestmateriaal valt onder de mijlpaal van 2040.

Zorgvuldig beheren

| Eindbeoordeling materiaalrisico | Zeer laag materiaalrisico en/of zeer lage kans op vezelvrijgave |

| Asbestsoort (vezeltype) | Alleen chrysotiel |
| Toestand van het materiaal | Onbeschadigd, niet verweerd |

| # | Type | Referentie | Resultaat |
|---|---|---|---|
| 5.1 | Puntmonster | 7 | Chrysotiel |

| Beschrijving | vinyl boven2 |
| Asbestmateriaal | Prefab - afwerking - Vloerzeil |

| Hoeveelheid (oppervlakte - aantal) | <ul style="list-style-type: none"> <li>• 20,01 m<sup>2</sup> - 1 stuk</li> </ul> |

- Zorg voor een veilig beheer. Vermijd het beschadigen van het asbestmateriaal. Controleer de toestand jaarlijks op wijzigingen.
- Zorg voor een veilig beheer en verwijder dit asbestmateriaal wanneer het bij werken eenvoudig bereikbaar wordt. Controleer de toestand jaarlijks op wijzigingen.

- Eenvoudige handelingen: mag via doe-het-zelf of door werknemer(s) met opleidingsattest eenvoudige handelingen  
In binnenruimtes mag u alleen hechtgebonden asbest verwijderen dat niet beschadigd is. Dat betekent dat het materiaal volledig intact is en er geen vrije asbestvezels zichtbaar zijn.  
Opgelet: ook tijdens het verwijderen moet het asbest intact blijven.  
Indien beschadigd: dit laten verwijderen door erkende asbestverwijderaar.

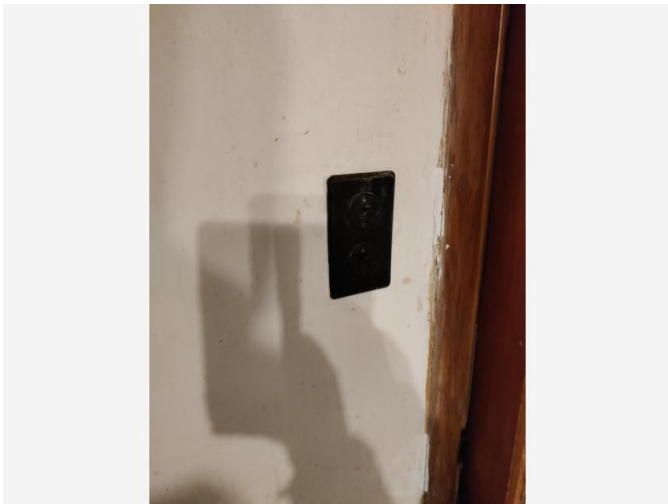
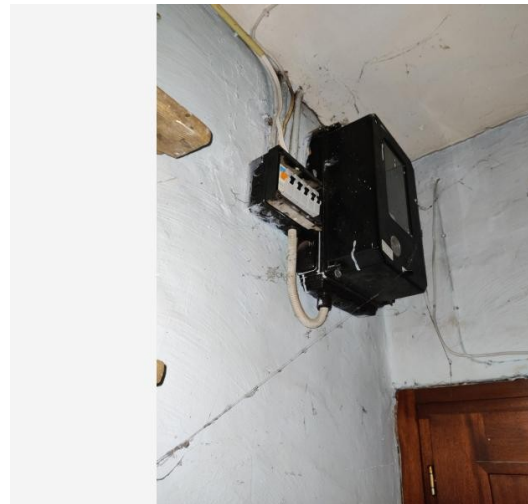
Het asbestmateriaal valt onder de mijlpaal van 2040.

Zorgvuldig beheren

| Eindbeoordeling materiaalisico | Laag materiaalisico en/of verlaagde kans op vezelvrijgave |

| Asbestsoort (vezeltype) | Crocidoliet aanwezig |
| Toestand van het materiaal | Onbeschadigd, niet verweerd |

| Beschrijving | bakelieten elementen |
| Asbestmateriaal | Plaat, paneel, tablet - Type Bakeliet |
| Hoeveelheid (oppervlakte - dikte - aantal) | • 0,30 m <sup>2</sup> - 0,50 cm - 1 stuk |

- Zorg voor een veilig beheer. Vermijd het beschadigen van het asbestmateriaal. Controleer de toestand jaarlijks op wijzigingen.
- Zorg voor een veilig beheer en verwijder dit asbestmateriaal wanneer het bij werken eenvoudig bereikbaar wordt. Controleer de toestand jaarlijks op wijzigingen.

- Eenvoudige handelingen: mag via doe-het-zelf of door werknemer(s) met opleidingsattest eenvoudige handelingen  
Bakelietschakelaar met laag percentage asbest die niet beschadigd zijn.  
Zijn eenvoudig te verwijderen zonder beschadigen met schroefverbindingen.

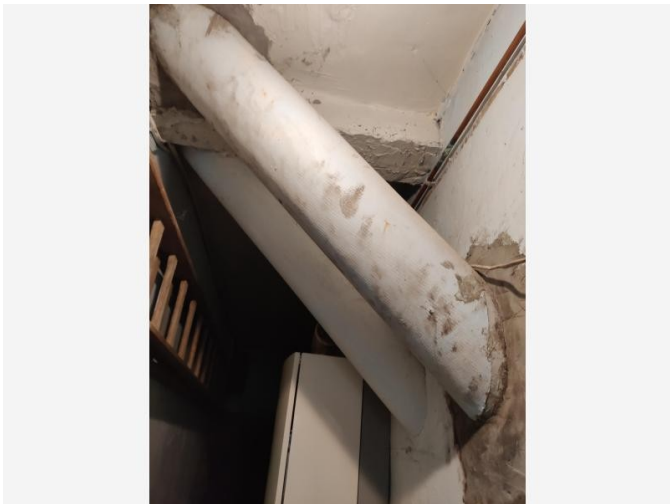
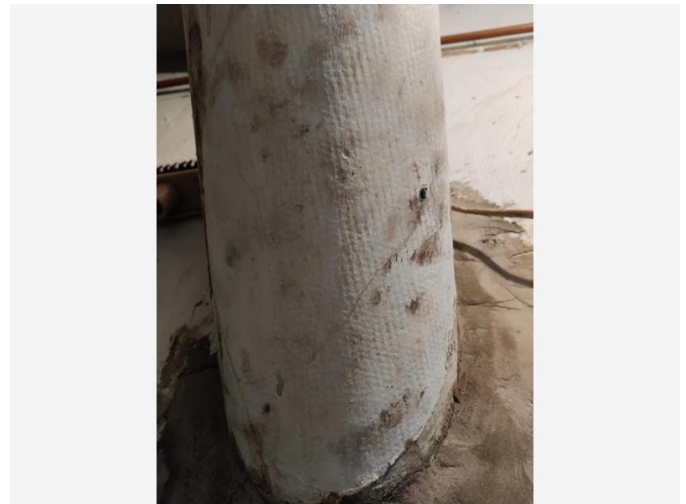
Het asbestmateriaal valt onder de mijlpaal van 2040.

Zorgvuldig beheren

| Eindbeoordeling materiaalisico | Laag materiaalisico en/of verlaagde kans op vezelvrijgave |

| Asbestsoort (vezeltype) | Crocidoliet aanwezig |
| Toestand van het materiaal | Onbeschadigd, niet verweerd |

| Beschrijving | asbestcementbuizen |
| Asbestmateriaal | Rookgaskanaal |
| Hoeveelheid (lengte - omtrek - dikte - aantal) | <ul style="list-style-type: none"><li>2,00 m - 40,00 cm - 0,80 cm - 2 stuks</li></ul> |

- Zorg voor een veilig beheer. Vermijd het beschadigen van het asbestmateriaal. Controleer de toestand jaarlijks op wijzigingen.
- Zorg voor een veilig beheer en verwijder dit asbestmateriaal wanneer het bij werken eenvoudig bereikbaar wordt. Controleer de toestand jaarlijks op wijzigingen.

- Eenvoudige handelingen: mag via doe-het-zelf of door werknemer(s) met opleidingsattest eenvoudige handelingen  
Buizen zitten ingekapseld in muur en plafond.  
Bij verwijderen: Ervoor zorgen dat buizen in zijn geheel kunnen verwijderd worden.

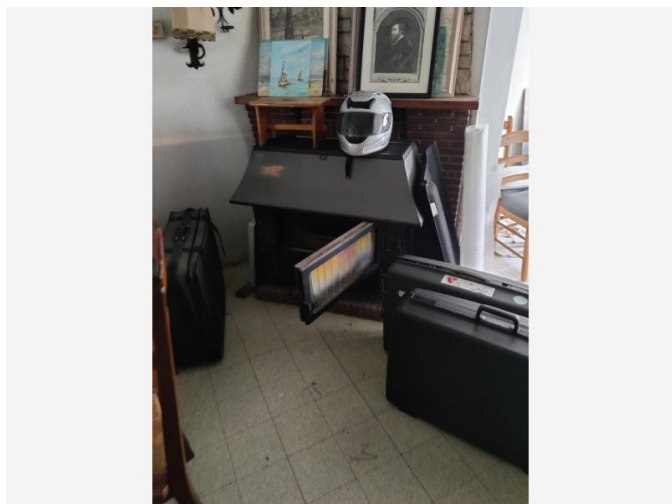
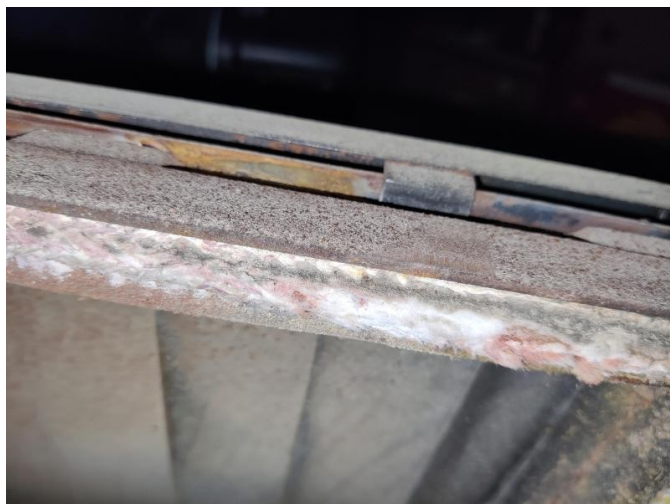
## Fiche 11: koord kachel

Geen asbest
