# Asbestinventarisatetest

Kerkomsesteenweg 15, 3370 Boutersem

Attestnummer : 20230609-000205.000

Uitgegeven op : 09.06.2023

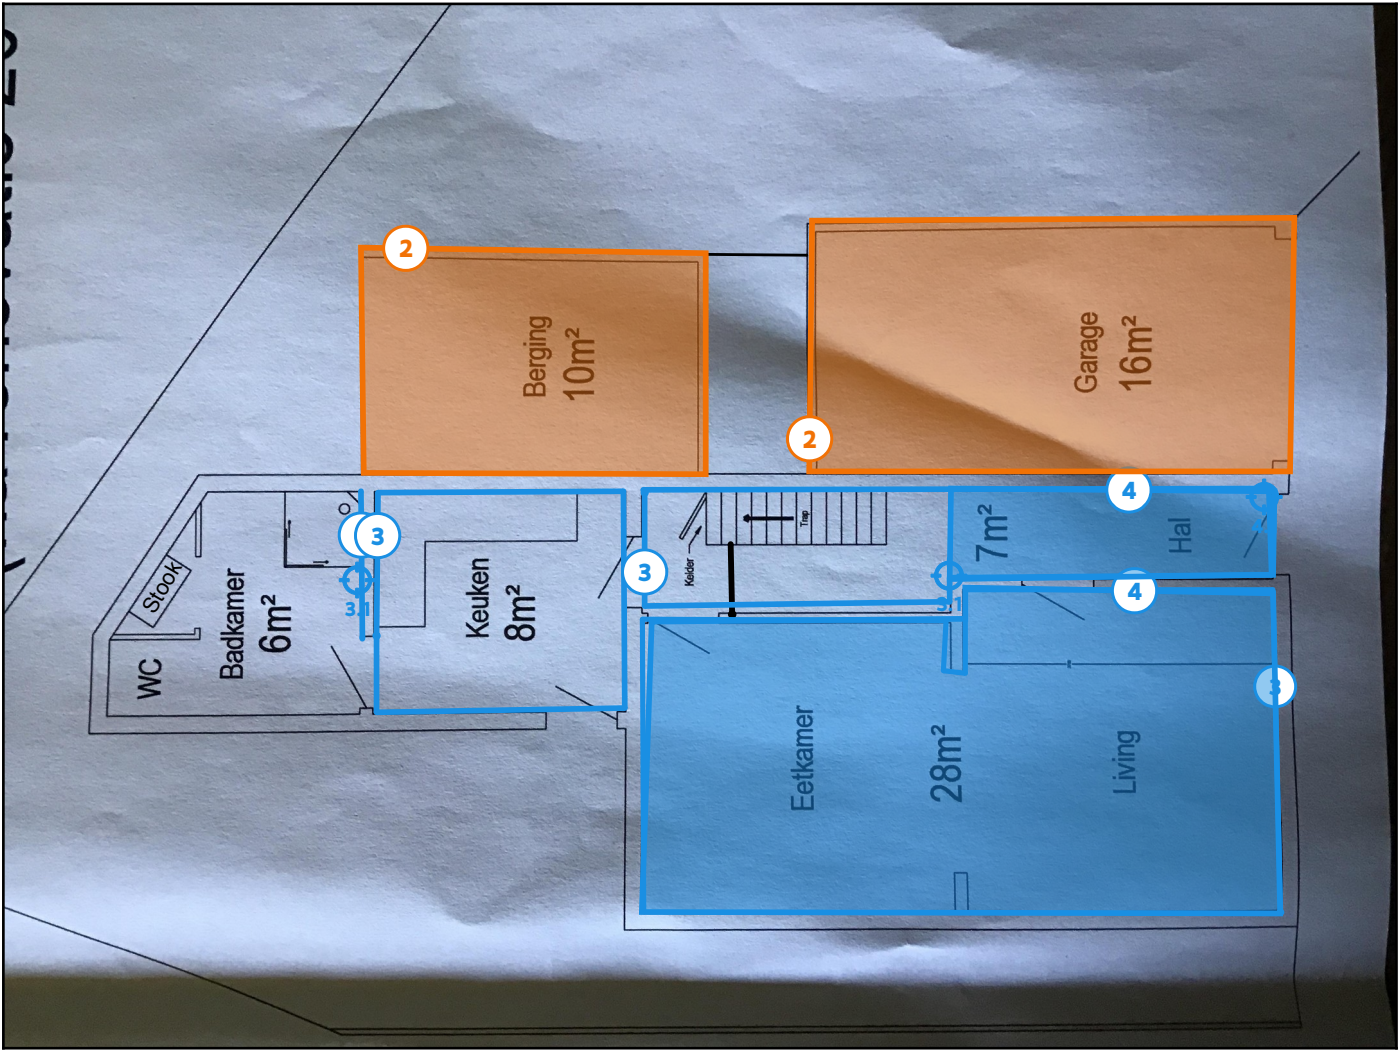
# Plan 1.1: Gelijkvloers

| Beschrijving | Type | Actie |
|---|---|---|
| 2. Golfplaten garage en berging rechts van woning | Asbestmateriaal | Verwijderen |

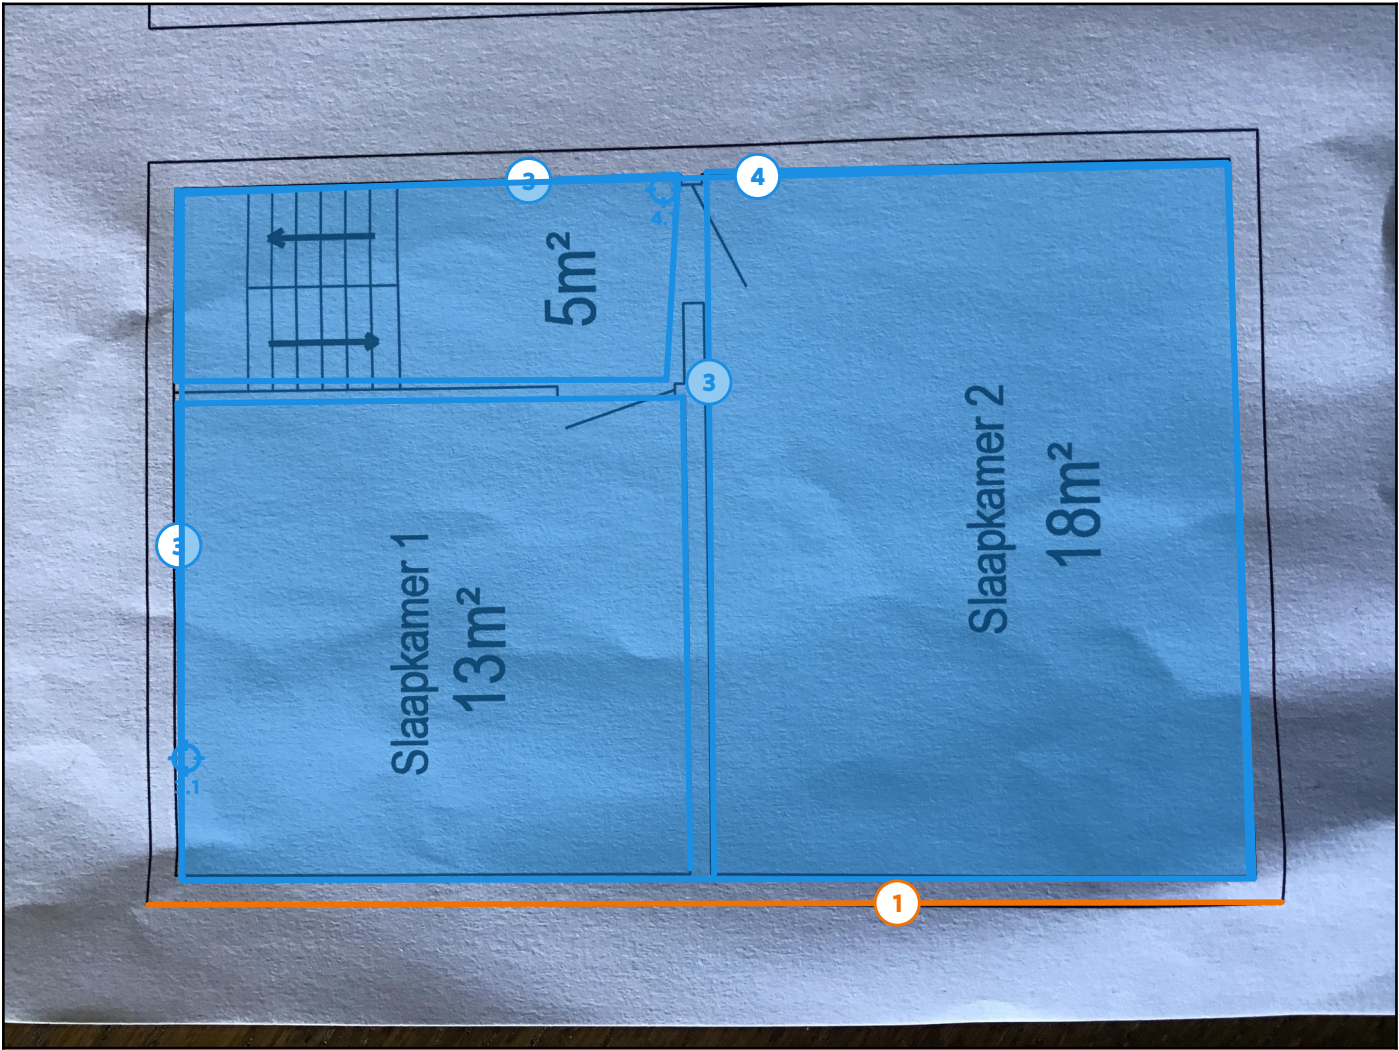
# Plan 1.2: Eerste verdieping

| Beschrijving | Type | Actie |
|---|---|---|
| 1. Gevelleien links | Asbestmateriaal | Verwijderen |

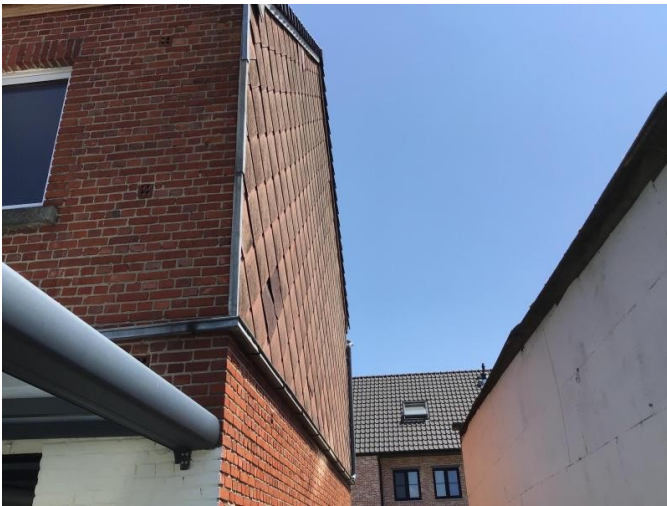
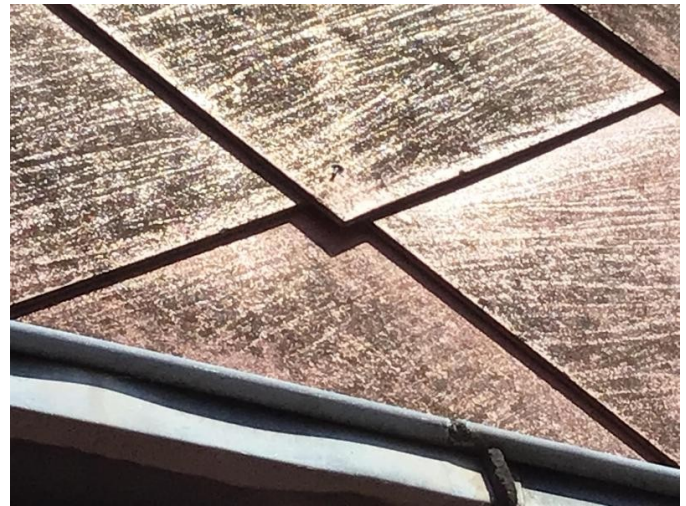
| Fiche 1: Gevelleien links..... | 12 |

Het asbestmateriaal valt onder de mijlpaal van 2034.

| Eindbeoordeling materiaalrisico | Laag materiaalrisico en/of verlaagde kans op vezelvrijgave |

| Asbestsoort (vezeltype) | Crocidoliet aanwezig |

| Toestand van het materiaal | Licht beschadigd, licht verweerd. Intact materiaal type Pical – asbestboard of categorie III 'gebondenheid' |

| Beschrijving | Gevelleien links |
| Hoeveelheid (oppervlakte - aantal) | <ul style="list-style-type: none"> <li>• 36,00 m<sup>2</sup> - 1 stuk</li> </ul> |

Verwijderen

- Zorg voor een veilig beheer. Vermijd het beschadigen van het asbestmateriaal. Controleer de toestand jaarlijks op wijzigingen.

- Eenvoudige handelingen: mag via doe-het-zelf of door werknemer(s) met opleidingsattest eenvoudige handelingen

1. leien mogen niet breken of beschadigd worden (nooit gooien of breken)
2. besproei de leien met speciaal fixeermiddel (per keer +- 5m<sup>2</sup>)
3. bevestigingsnagel lei losmaken d.m.v. klauwhamer met blokje hout eronder om beschadiging te vermijden
4. leien één voor één losmaken
5. leien één voor één voorzichtig stapelen in een asbestafvalzak (niet breken)
6. met het asbestafval kunt u terecht op het recyclagepark of bij een geregistreerde . asbestinzamelaar

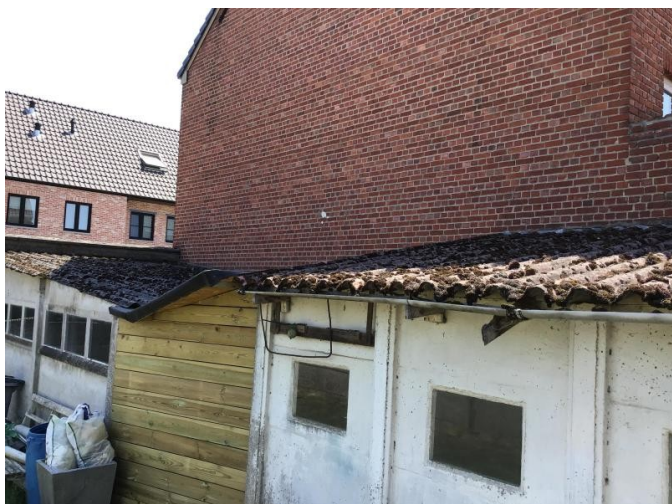
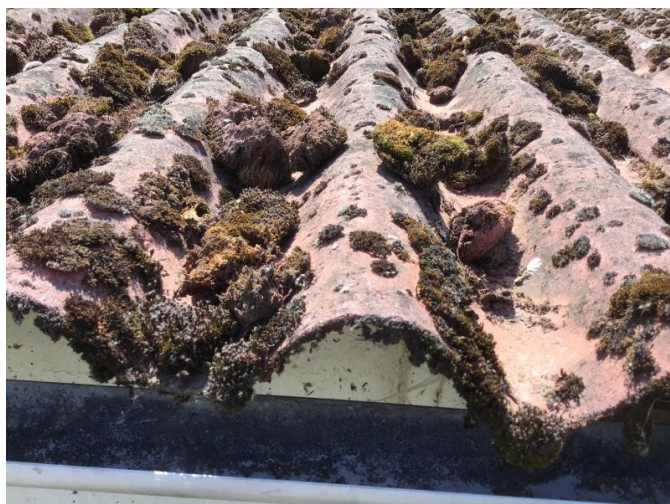
## Fiche 2: Golfplaten garage en berging rechts van woning

Het asbestmateriaal valt onder de mijlpaal van 2034.

| Eindbeoordeling materiaalrisico | Verhoogd materiaalrisico en/of verhoogde kans op vezelvrijgave |

| Asbestsoort (vezeltype) | Crocidoliet aanwezig |
| Toestand van het materiaal | Matig beschadigd, matig verweerd |

| Beschrijving | Golfplaten garage en berging rechts van woning |
| Hoeveelheid (oppervlakte - aantal) | • 27,00 m <sup>2</sup> - 1 stuk |

Verwijderen

- Zorg voor een veilig beheer. Vermijd het beschadigen van het asbestmateriaal. Controleer de toestand jaarlijks op wijzigingen.

- Eenvoudige handelingen: mag via doe-het-zelf of door werknemer(s) met opleidingsattest eenvoudige handelingen  
Voor asbestverdachte golfplaten voorziet de wet geen verplichting om deze asbestverdachte

1. golfplaten mogen niet breken of beschadigd worden (nooit gooien of breken)
2. besproei de golfplaten met speciaal fixeermiddel op de bevestigingspunten
3. bevestigingsnagel golfplaat losmaken d.m.v. klauwhamer met blokje hout eronder om beschadiging te vermijden, bij schroef voorzichtig uitdraaien zonder beschadiging
4. golfplaten één voor één losmaken
5. golfplaten één voor één voorzichtig stapelen in een asbestafvalzak (niet breken)
6. met het asbestafval kunt u terecht op het recyclagepark of bij een geregistreerde asbestinzamelaar

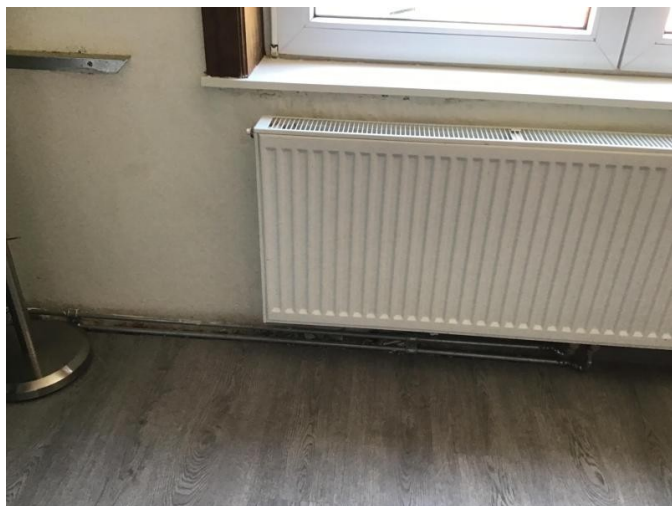
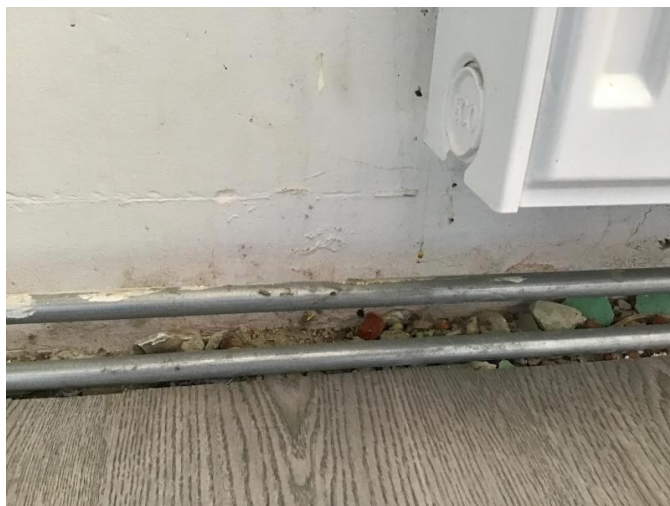
## Fiche 3: Pleisterwerk muur

Geen asbest

| # | Type | Referentie | Resultaat |
|---|---|---|---|
| 3.1 | Mengmonster | MM01 | Geen asbest |

| Opmerking | <p>Een aantal muren zijn vervaardigd in gipsplaat.</p> <p>Een destructief onderzoek is aan te raden bij grondige verbouwingswerken, om eventuele pleisterwerken, mogelijks achter valse wanden te bemonsteren. Dit behoort momenteel niet tot onze taak in deze opdracht.</p> <p>De hoeveelheid pleisterwerk vermeld in deze fiche strookt niet met de werkelijkheid.</p> <p>Om de juiste hoeveelheid te bepalen dient er een doorgedreven opmeting en destructief onderzoek plaats te vinden om de dikte van het pleisterwerk te bepalen en tevens de plaatsen te detecteren waar pleisterwerk ontbreekt. Dit kadert momenteel niet in onze opdracht.</p> |

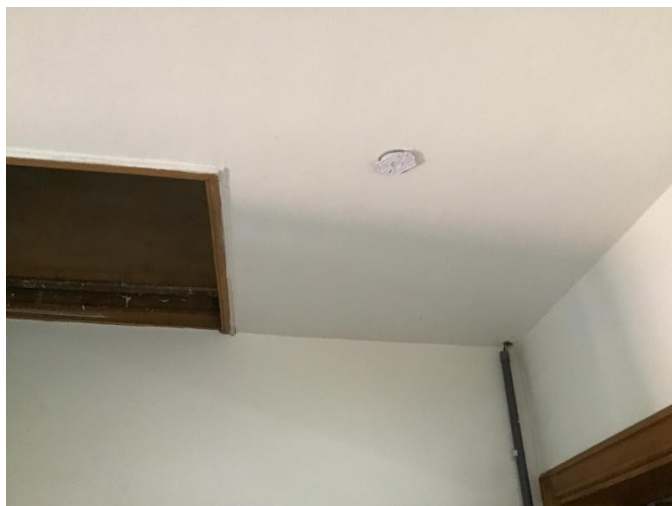
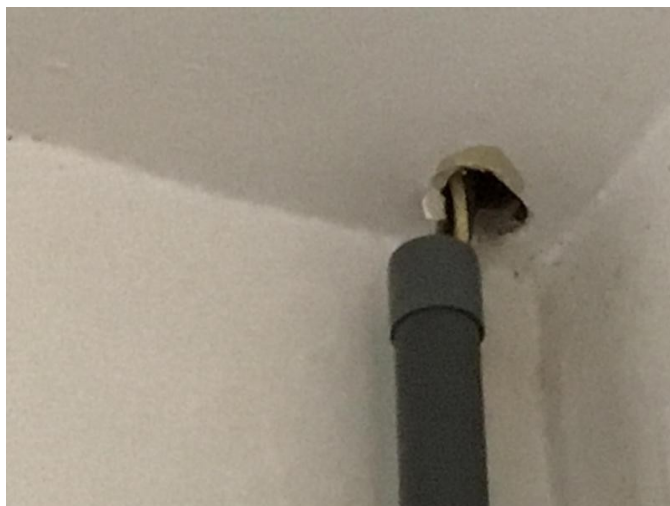
## Fiche 4: Pleisterwerk plafond

Geen asbest

| # | Type | Referentie | Resultaat |
|---|---|---|---|
| 4.1 | Mengmonster | MM02 | Geen asbest |

| <b>Opmerking</b> | <p>Een aantal plafonds zijn vervaardigd in gipsplaat/plaatwerk.</p> <p>Een destructief onderzoek is aan te raden bij grondige verbouwingswerken, om eventuele pleisterwerken, mogelijks onder valse plafonds te bemonsteren. Dit behoort momenteel niet tot onze taak in deze opdracht.</p> <p>De hoeveelheid pleisterwerk vermeld in deze fiche strookt niet met de werkelijkheid.</p> <p>Om de juiste hoeveelheid te bepalen dient er een doorgedreven opmeting en destructief onderzoek plaats te vinden om de dikte van het pleisterwerk te bepalen en tevens de plaatsen te detecteren waar pleisterwerk ontbreekt. Dit kadert momenteel niet in onze opdracht.</p> |
