# Asbestinventarisatetest

Weide 24, 2180 Antwerpen

Attestnummer : 20230824-000089.000

Uitgegeven op : 24.08.2023

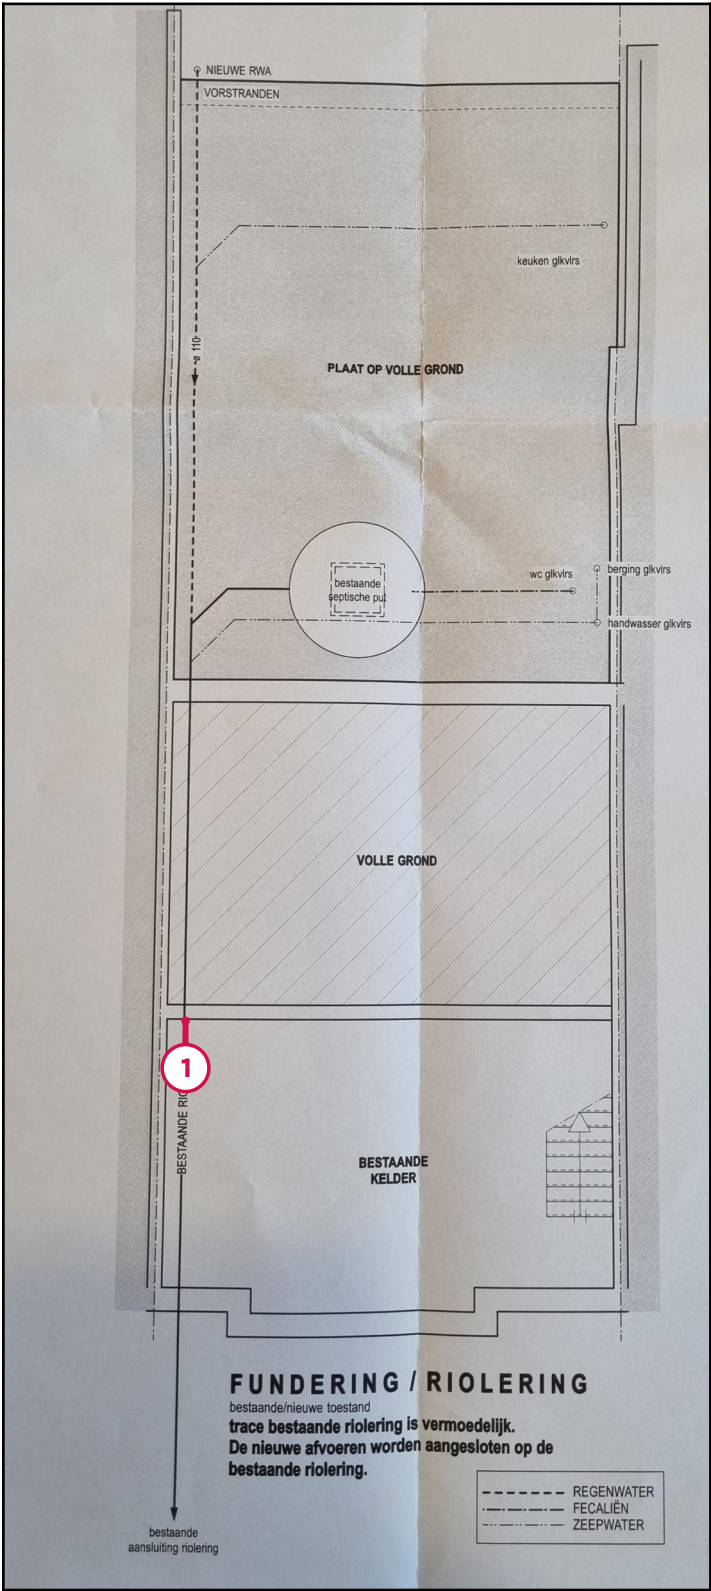
# Plan 1.1: Plattegrond kelder

| 1. Asbestcement afvoerbuis | Asbestmateriaal | Dringend verwijderen |

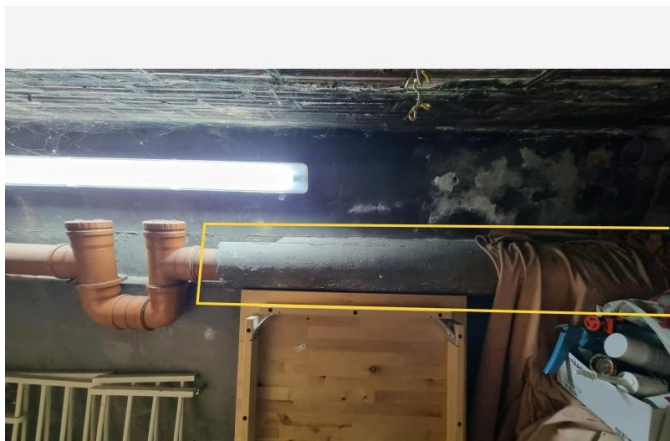
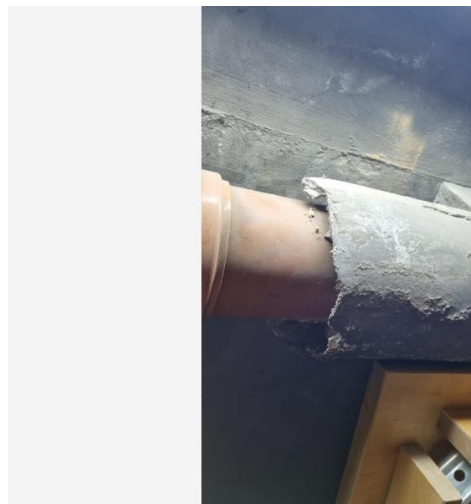
Overzichtsfoto

Detailfoto

Het asbestmateriaal valt onder de mijlpaal van 2040.

**Dringend verwijderen**

| Eindbeoordeling materiaalrisico | Hoog materiaalrisico en/of hoge kans op vezelvrijgave |

| Asbestsoort (vezeltype) | Crocidoliet aanwezig |
| Toestand van het materiaal | Matig beschadigd, matig verweerd |

| Opmerking | Oud stuk afvoerbuis bestaand uit asbestcement. |

- Scherm in afwachting van verwijdering het asbestmateriaal af van luchtstromingen en verstoring: bijvoorbeeld door het te verpakken, te fixeren, af te dekken, signalisatie - afbakening aan te brengen, ...
- Verwijder dit asbestmateriaal zo snel mogelijk. Volg de toestand goed op.

- Eenvoudige handelingen: enkel door erkend asbestverwijderaar  
Hechtgebonden toepassingen mogen zelf verwijderd worden indien deze niet gebroken of gebarsten worden. In dit geval moet de oude afvoerbuis gebroken worden om volledig te kunnen verwijderen gezien ze rondom de nieuwe pvc afvoerbuis zit en tegen de muur vast zit. Daarom is deze toepassing enkel te verwijderen door een erkend asbestverwijderaar.

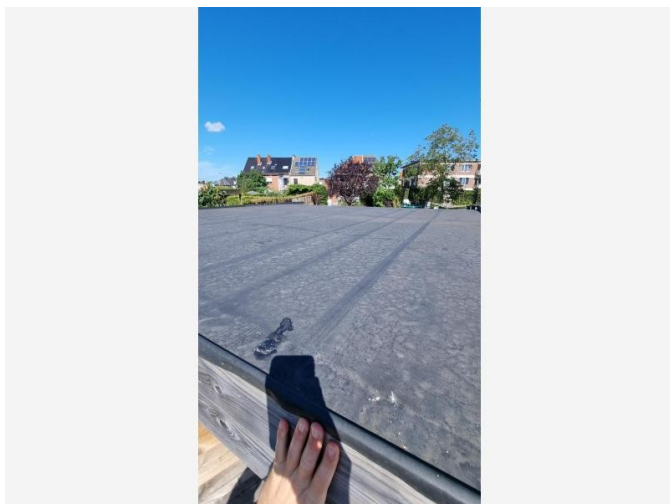
Het plat dak van het bijgebouw/tuinhuis bestaat uit epdm.

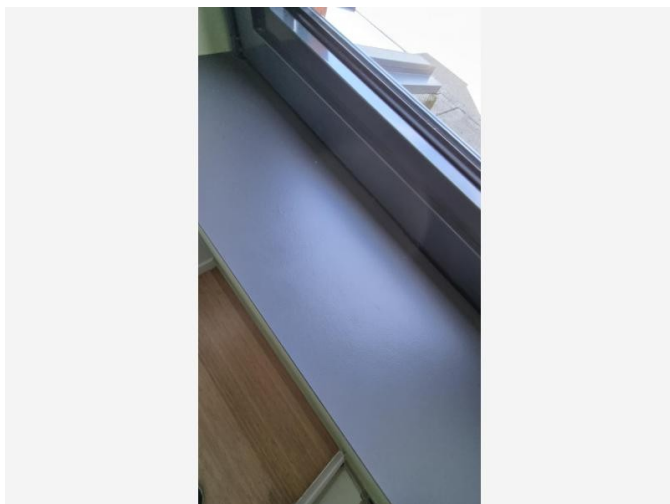
De venstertablet in de badkamer kan op een tablet type 'massal' lijken, maar deze is een andere materie.

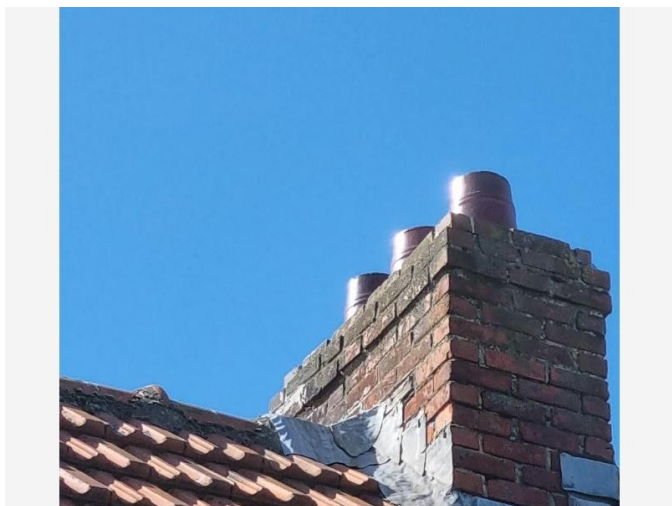
De rookgaskanalen op de schouw van het dak, zijn 'gres' buizen en dus niet asbestverdacht.

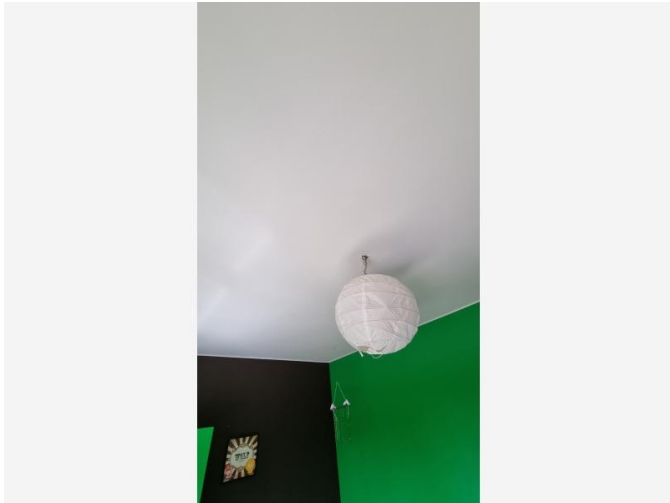
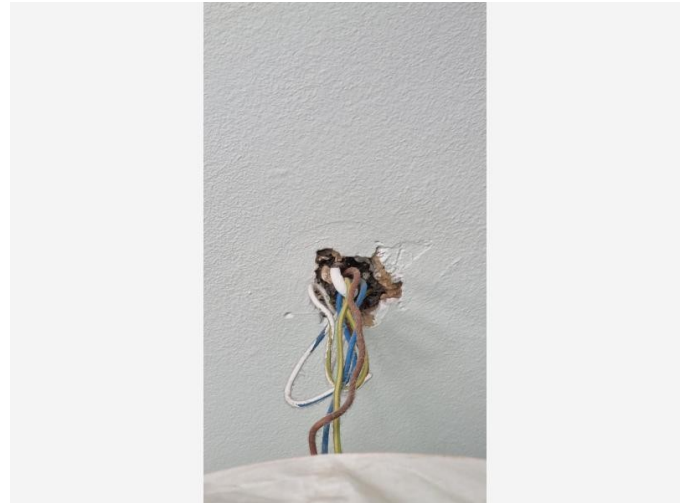
## Fiche 5: Bepleistering plafond

Geen asbest

| # | Type | Referentie | Resultaat |
|---|---|---|---|
| 5.1 | Mengmonster | staal 000000067607 | Geen asbest |

| Opmerking | <p>Niet alle plafonds bestaan uit pleisterwerk.</p> <p>De gehele zolderverdieping bestaat uit gyproc, het plafond in de badkamer bestaat uit gyproc, alsook het plafond in de gang op de gvl, als het plafond van de traphal.</p> |

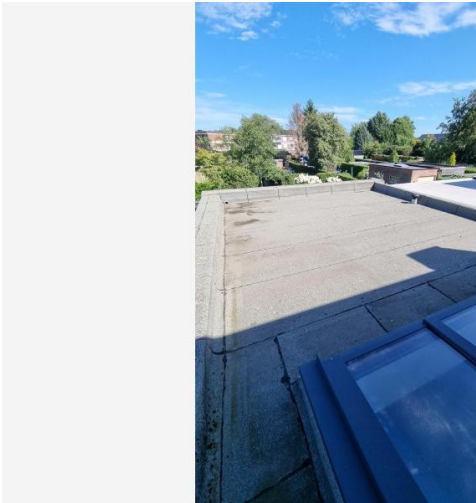
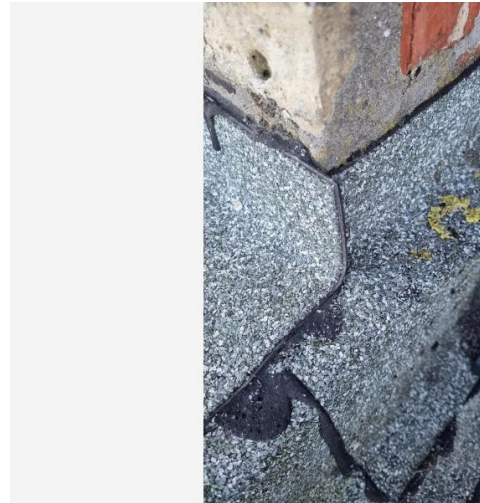
## Fiche 6: Roofing plat dak

Geen asbest

| # | Type | Referentie | Resultaat |
|---|---|---|---|
| 6.1 | Puntmonster | staal 000000067379 | Geen asbest |

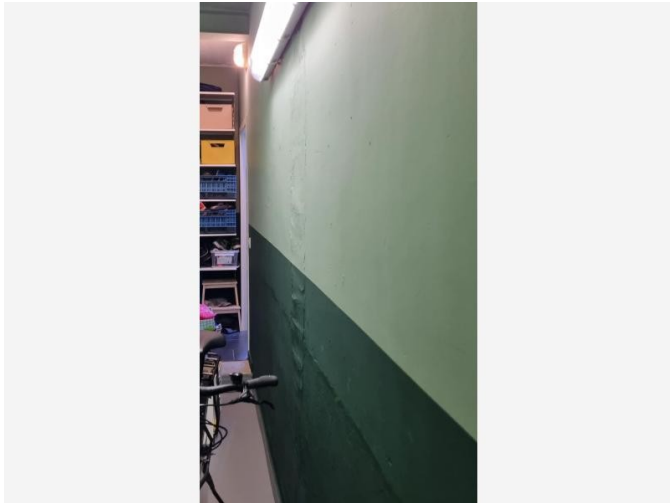
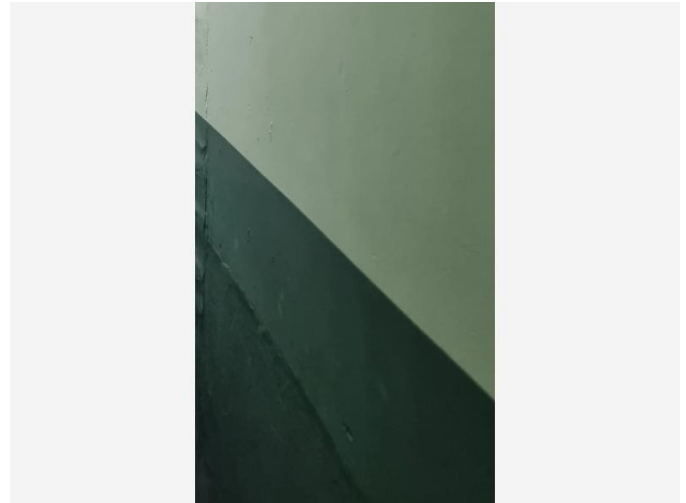
## Fiche 7: Bepoistering wand

Geen asbest

| # | Type | Referentie | Resultaat |
|---|---|---|---|
| 7.1 | Mengmonster | staal 000000067133 | Geen asbest |

| <b>Opmerking</b> | Niet alle wanden bestaan uit bepleistering. De gehele 2e verdieping bestaat uit gyproc, alsook de wand in de badkamer, en sommige tussenwanden in de traphal en slaapkamers. |
