# Asbestinventarisatetest

Leo Van Hullebuschstraat 77, 2900 Schoten

Attestnummer : 20230811-000336.000

Uitgegeven op : 11.08.2023

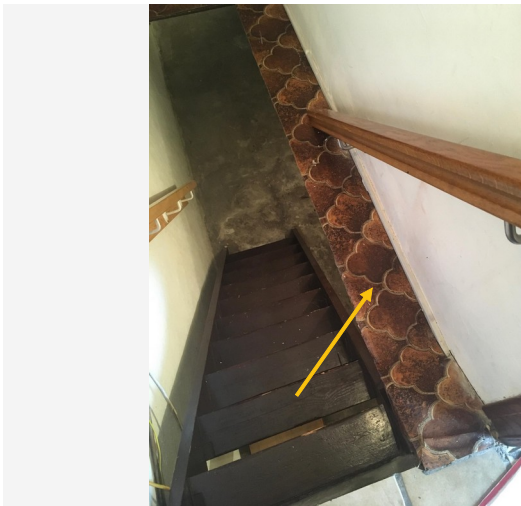
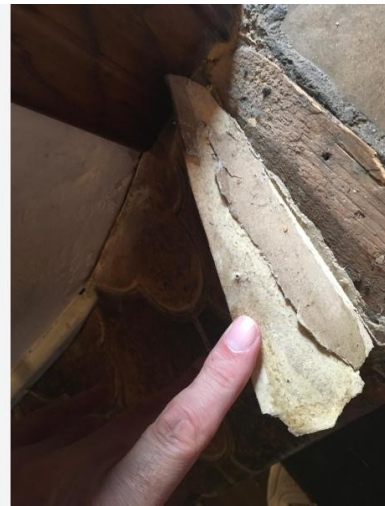
| Eindbeoordeling materiaalrisico | Hoog materiaalrisico en/of hoge kans op vezelvrijgave |

| Gebondenheid | Categorie 2: niet-hechtgebonden met matrix |
| Asbestsoort (vezeltype) | Alleen chrysotiel |
| Asbestconcentratie | Hoog ( $\geq 50\%$ ) |
| Afschermingsgraad van het gehele materiaal | Geheel of deels (ook) vrij aan de binnenlucht |
| Toestand van het materiaal | Matig beschadigd, matig verweerd |

| # | Type | Referentie | Resultaat |
|---|---|---|---|
| 1.1 | Puntmonster | 2023-029-SL77P05 | Chrysotiel |

| Beschrijving | Vloerbekleding |
| Hoeveelheid (oppervlakte - aantal) | • 1,20 m <sup>2</sup> - 1 stuk |

**Dringend verwijderen**

- Verwijder dit asbestmateriaal zo snel mogelijk. Volg de toestand goed op.

- Hermetische zone (erkend asbestverwijderaar)  
Deze binnenhuis asbesttoepassing mag enkel afgevoerd worden door een erkende asbestverwijderaar (<https://werk.belgie.be/nl/erkenningen/erkenning-asbest-bedrijven-erkend-voor-afbraak-verwijderingswerken>) omdat dit niet zonder beschadiging kan verwijderd worden. Afhankelijk van de volumes en de bereikbaarheid kan dit volgens de methodiek van couveuse-zak of hermetische afsluiting.

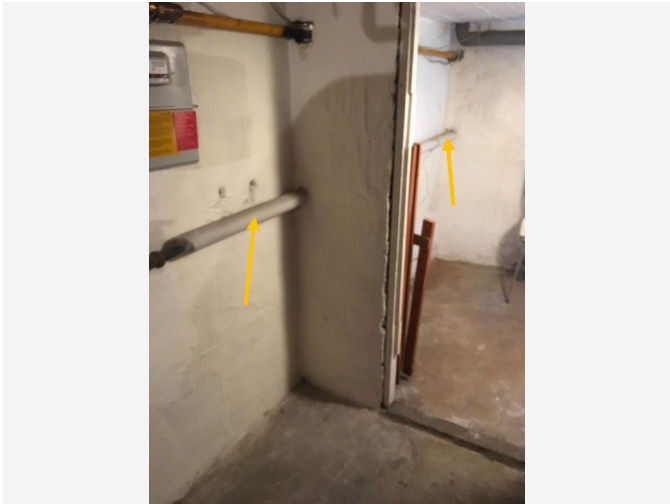
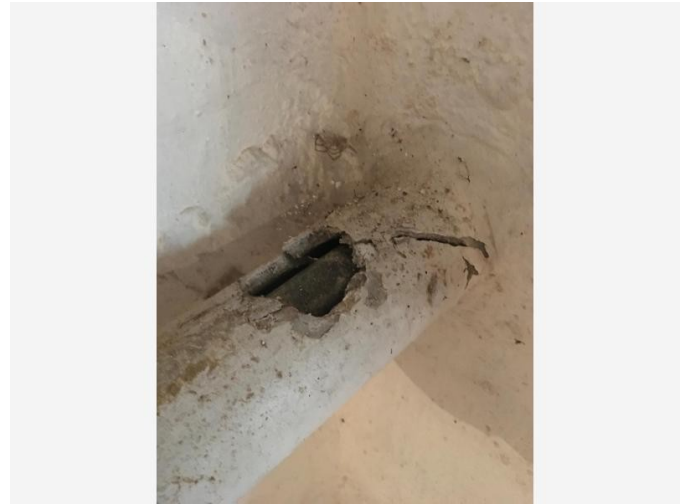
| Eindbeoordeling materiaalarisico | Hoog materiaalarisico en/of hoge kans op vezelvrijgave |

| Gebondenheid | Categorie 2: niet-hechtgebonden met matrix |
| Asbestsoort (vezeltype) | Alleen chrysotiel |
| Asbestconcentratie | Hoog ( $\geq 50\%$ ) |
| Afschermingsgraad van het gehele materiaal | Geheel of deels (ook) vrij aan de binnenlucht |
| Toestand van het materiaal | Zwaar beschadigd, zwaar verweerd |

| # | Type | Referentie | Resultaat |
|---|---|---|---|
| 2.1 | Mengmonster | 2023-029-SL77P03 | Chrysotiel |

| Beschrijving | Thermische gipsisolatie |
| Hoeveelheid (lengte - omtrek - dikte - aantal) | • 2,50 m - 15,00 cm - 1,00 cm - 1 stuk |

**Dringend verwijderen**

- Verwijder dit asbestmateriaal zo snel mogelijk. Volg de toestand goed op.

- Couveuzesak (erkend asbestverwijderaar)  
Deze binnenhuis asbesttoepassing mag enkel afgevoerd worden door een erkende asbestverwijderaar (<https://werk.belgie.be/nl/erkenningen/erkenning-asbest-bedrijven-erkend-voor-afbraak-verwijderingswerken>) omdat dit niet zonder beschadiging kan verwijderd worden. Afhankelijk van de volumes en de bereikbaarheid kan dit volgens de methodiek van couveuse-zak of hermetische afsluiting.

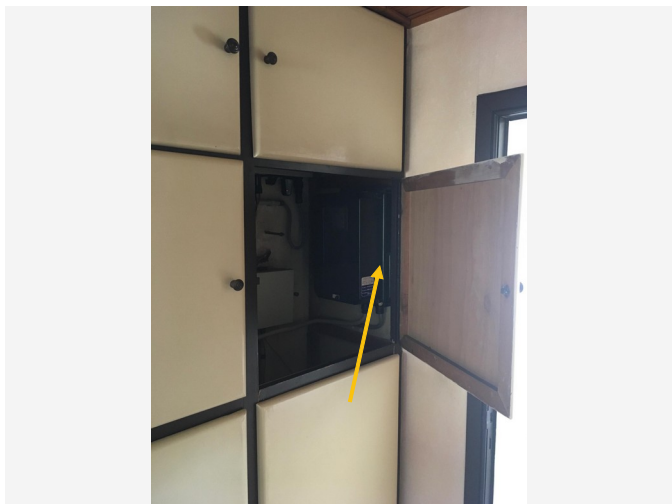
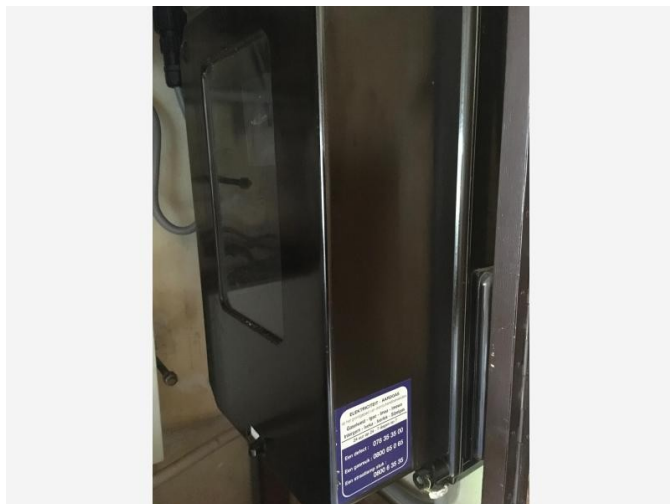
| Eindbeoordeling materiaalarisico | Laag materiaalarisico en/of verlaagde kans op vezelvrijgave |

| Gebondenheid | Categorie 1: hechtgebonden in oorsprong |
| Asbestsoort (vezeltype) | Crocidoliet aanwezig |
| Asbestconcentratie | Laag (< 50%) |
| Toestand van het materiaal | Onbeschadigd, niet verweerd |

| Beschrijving | Bakelieten electriciteitsinfrastructuur |

Zorgvuldig beheren

- Zorg voor een veilig beheer. Vermijd het beschadigen van het asbestmateriaal. Controleer de toestand jaarlijks op wijzigingen.

- Eenvoudige handelingen: mag via doe-het-zelf of door werknemer(s) met opleidingsattest eenvoudige handelingen  
Deze binnenshuis hechtgebonden asbest is niet beschadigd en mag door een bevoegd persoon, na afsluiten elektriciteit, afgevoerd worden indien het materiaal zonder breken of bijkomende beschadiging kan vrijgemaakt worden. Neem hierbij wel alle voorzorgen voor persoonlijke bescherming (FFP3-mondmasker; overall, zorg dat alles goed toe zit; alle gedragen kleding en schoenen direct na de klus afspoelen en wassen; maak alle toegangswegen toe; de asbest zo snel mogelijk verpakken en afdekken; gebruik geen elektrische apparaten zoals slijpschijven of boren; maak zo weinig mogelijk stof; demonteer rustig en veilig) en neem de instructies van uw lokaal afvoerpunt of recyclagepark in acht. Ook kan u een aannemer met opleidingsattest "eenvoudige handelingen" hiervoor inschakelen.

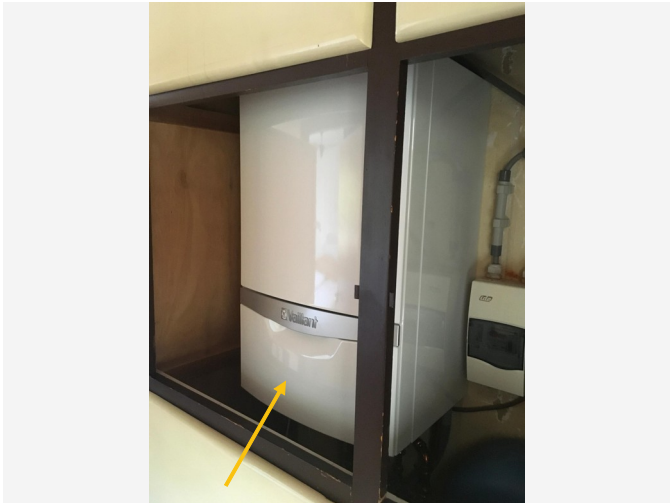
Vrije foto

De CV-ketel kan gezien het onbekende bouwjaar nog asbesthoudende materialen bevatten aan de binnenzijde. Er zijn geen verdachte materialen waarneembaar.

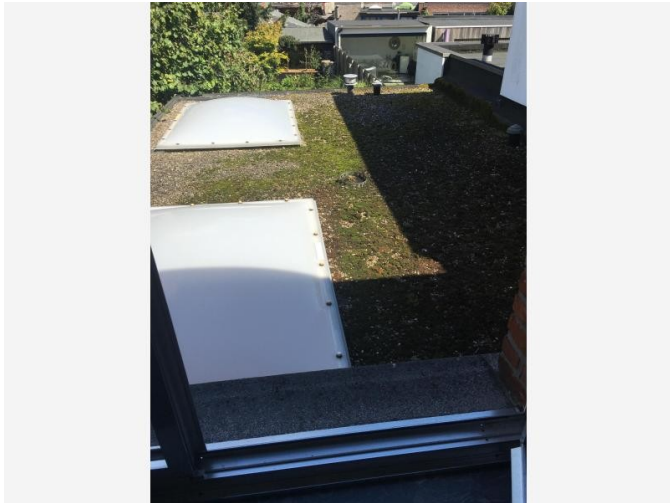
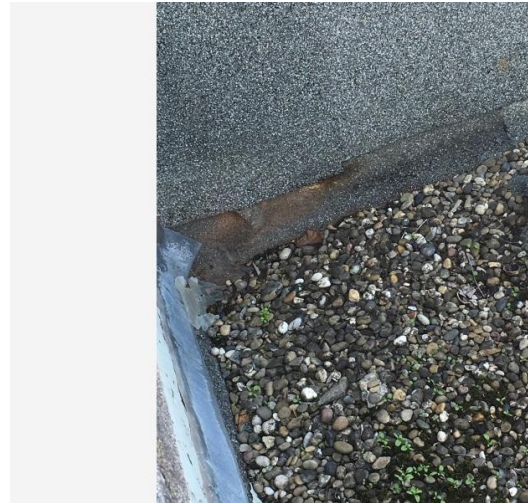
## Fiche 6: Roofing plat dak woning

Geen asbest

| # | Type | Referentie | Resultaat |
|---|---|---|---|
| 6.1 | Puntmonster | 2023-029-SL77P06 | Geen asbest |

| Opmerking | op het bovenste platte dak van de woning zijn zonnepanelen geïnstalleerd. |

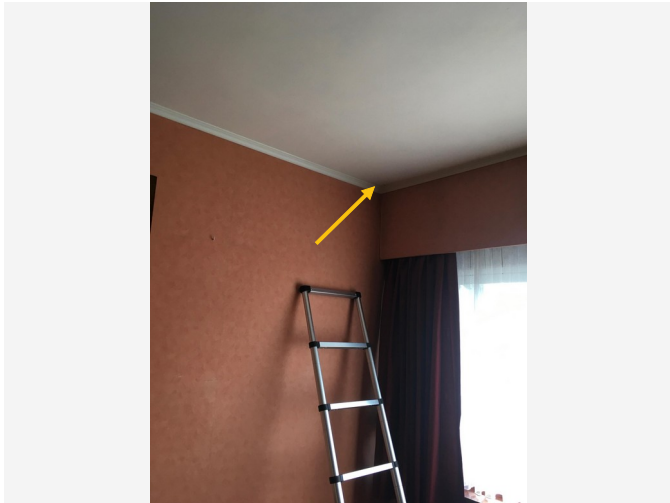
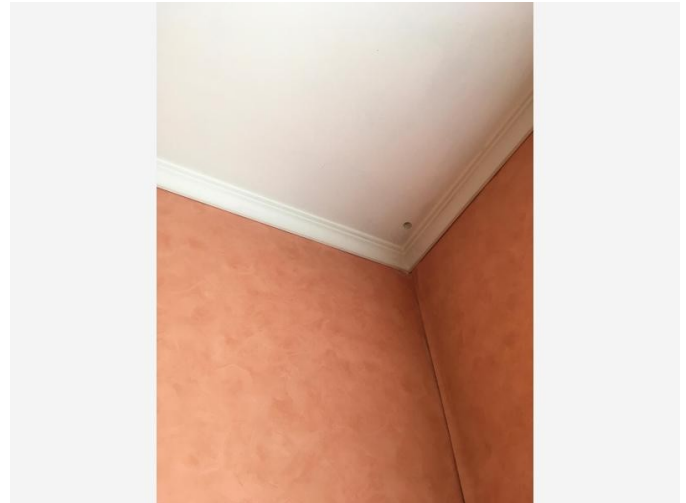
## Fiche 7: Pleister plafond

Geen asbest

| # | Type | Referentie | Resultaat |
|---|---|---|---|
| 7.1 | Mengmonster | 2023-029-SL77P02 | Geen asbest |

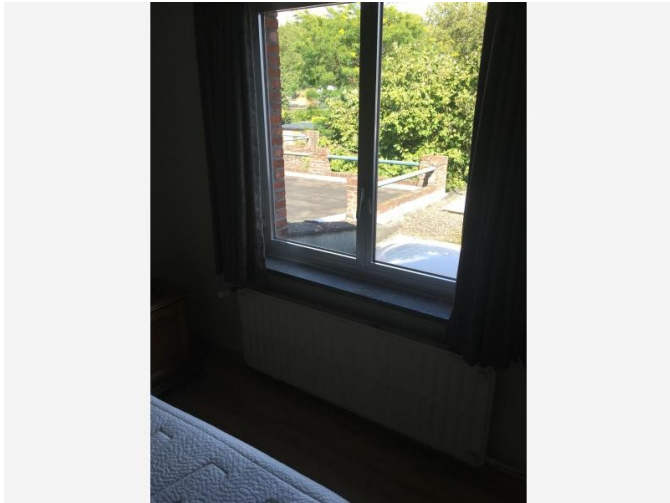
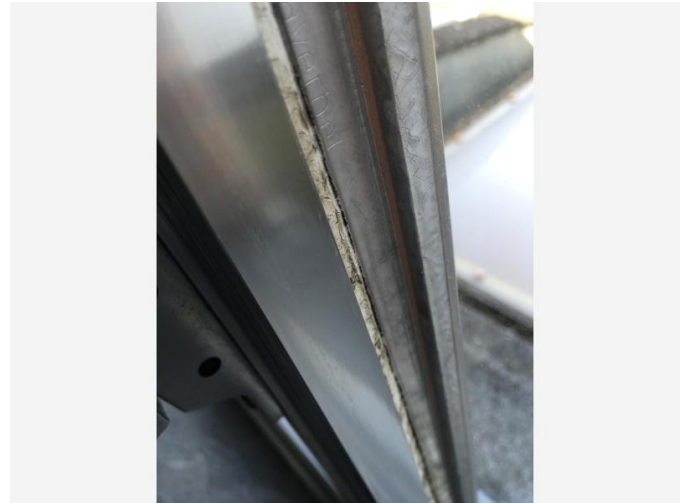
## Fiche 8: Mastiek Alu schrijnwerk-glas

Geen asbest

| # | Type | Referentie | Resultaat |
|---|---|---|---|
| 8.1 | Puntmonster | 2023-029-SL77P08 | Geen asbest |

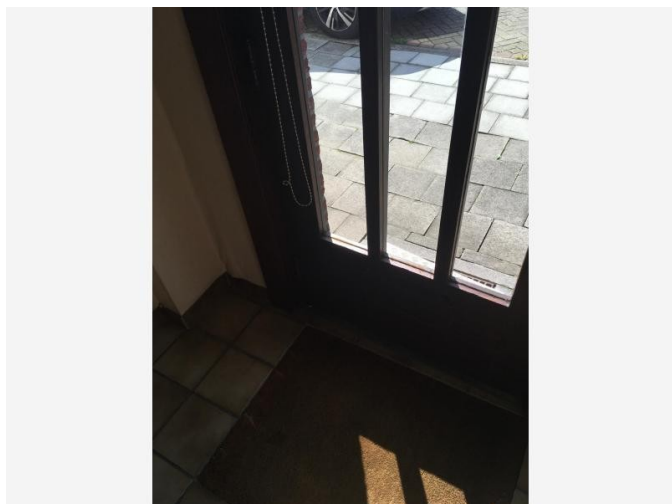
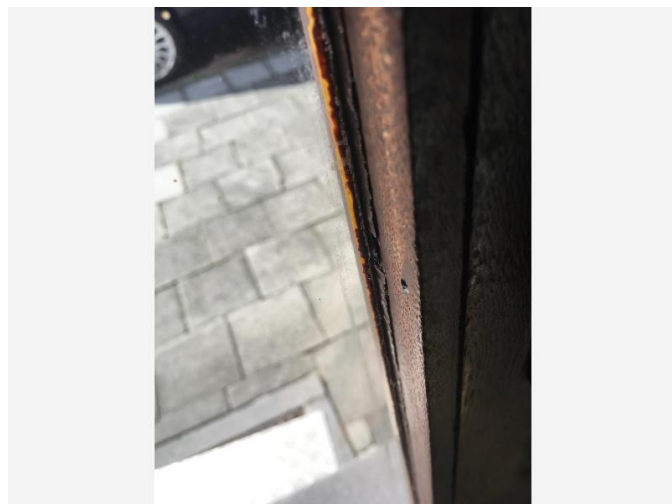
Geen asbest

| # | Type | Referentie | Resultaat |
|---|---|---|---|
| 9.1 | Puntmonster | 2023-029-SL77P09 | Geen asbest |

| Beschrijving | Mastiek houten schrijnwerk- glas |

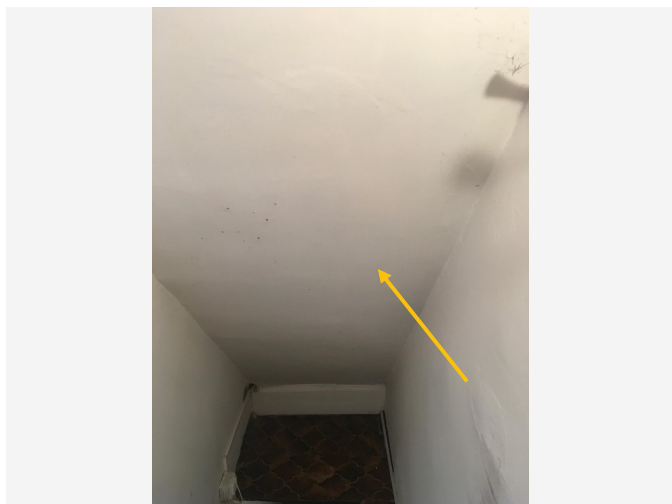
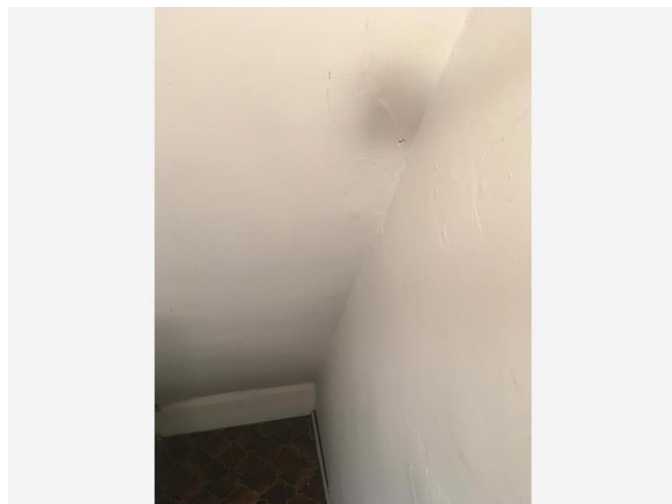
## Fiche 10: Plaat onderkant trap

Geen asbest

| # | Type | Referentie | Resultaat |
|---|---|---|---|
| 10.1 | Puntmonster | 2023-029-SL77P04 | Geen asbest |

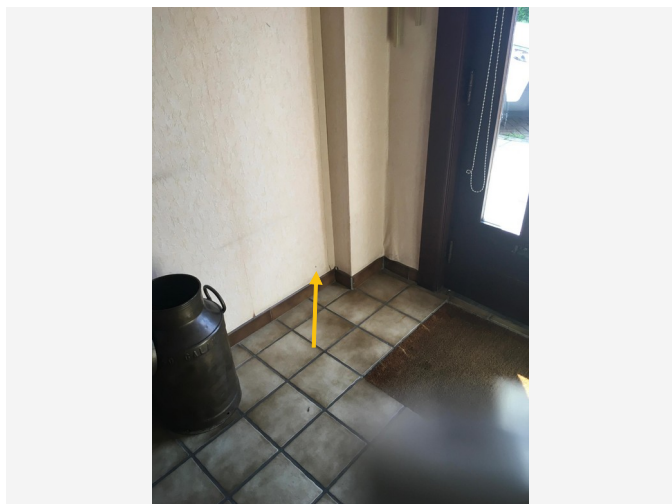
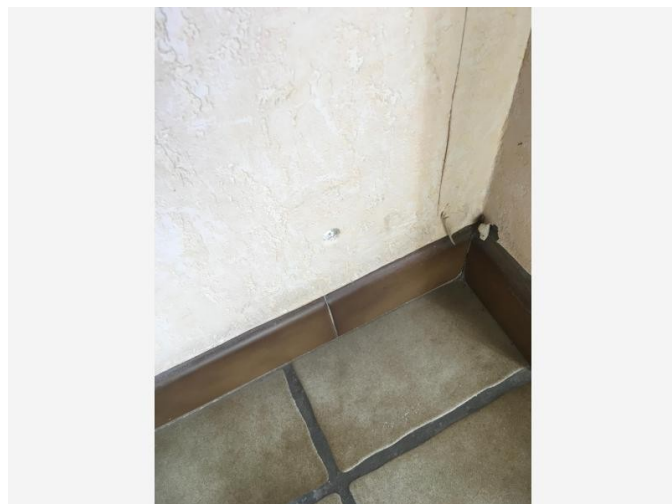
## Fiche 11: Pleister muren

Geen asbest

| # | Type | Referentie | Resultaat |
|---|---|---|---|
| 11.1 | Mengmonster | 2023-029-SL77P01 | Geen asbest |

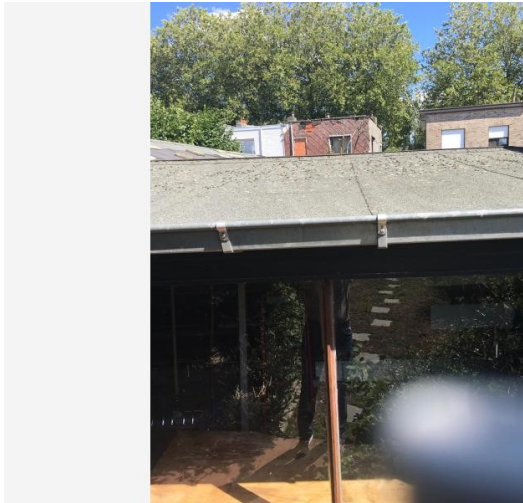
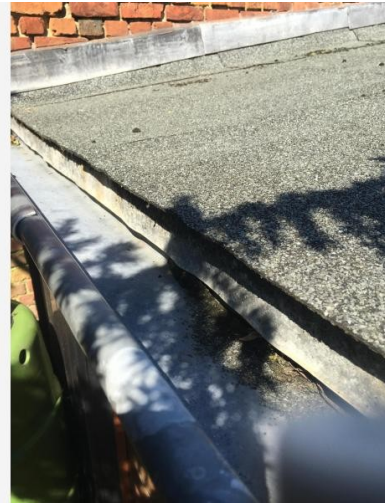
## Fiche 12: Roofing schuin dak bijgebouw

Geen asbest

| # | Type | Referentie | Resultaat |
|---|---|---|---|
| 12.1 | Puntmonster | 2023-029-SL77P07 | Geen asbest |
