# Asbestinventarisatetest

Rijmenamsesteenweg 167, 3150 Haacht

Attestnummer : 20230612-000264.000

**Niet-asbestveilig**

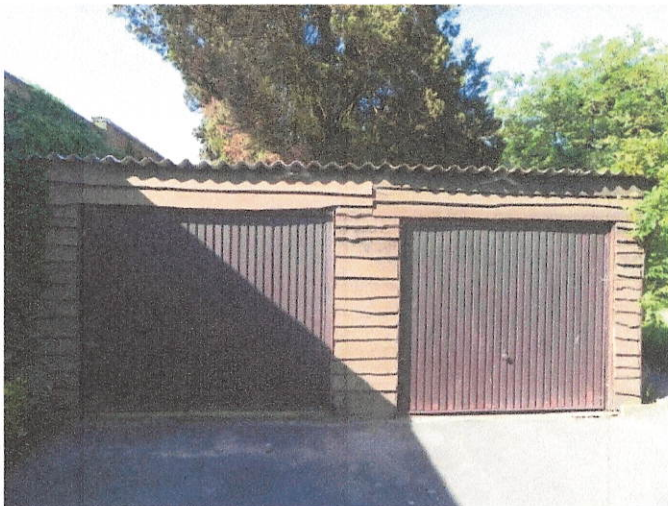
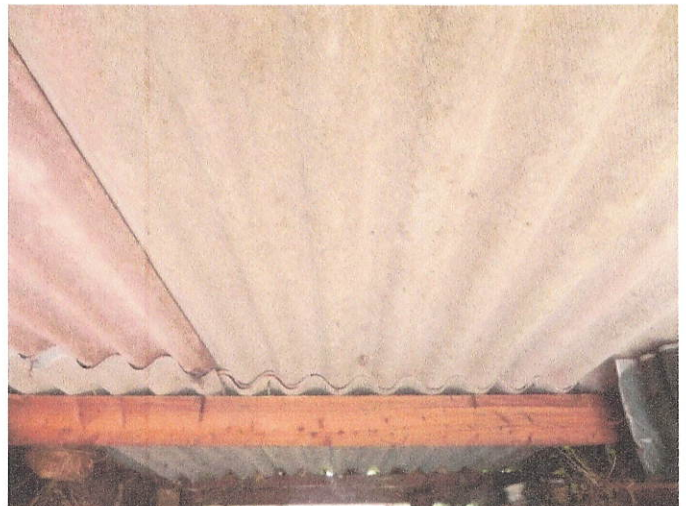
**Dringend verwijderen**

| Eindbeoordeling materiaalrisico | Hoog materiaalrisico en/of hoge kans op vezelvrijgave |

| Asbestsoort (vezeltype) | Crocidoliet aanwezig |
| Toestand van het materiaal | Matig beschadigd, matig verweerd |

| Beschrijving | golfplaten op bijgebouwen |
| Asbestmateriaal | Dak- en gevelbekleding - Golfplaat |

- Verwijder dit asbestmateriaal zo snel mogelijk. Volg de toestand goed op.

- Eenvoudige handelingen: mag via doe-het-zelf of door werknemers met opleidingsattest eenvoudige handelingen  
Golfplaten zijn een hechtgebonden toepassing, deze dienen voorzichtig te worden verwijderd zonder te breken/slijpen om vezelvrijgave te vermijden. De ruimte of het materiaal die zich onder de golfplaten bevindt kan mogelijks gecontamineerd zijn door vezelvrijgave van deze toepassing.

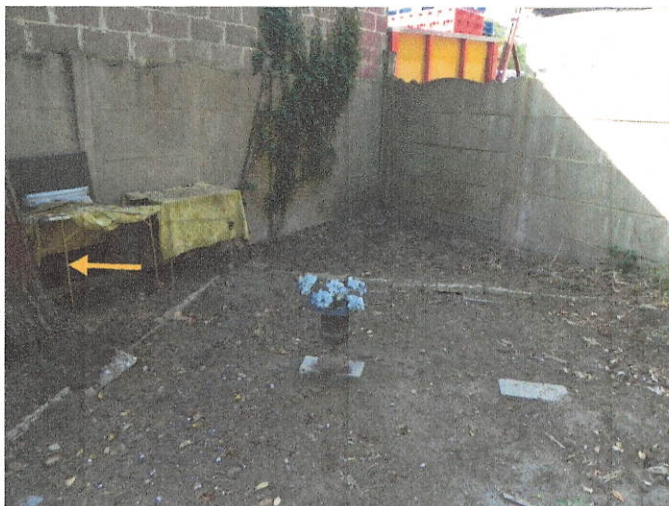
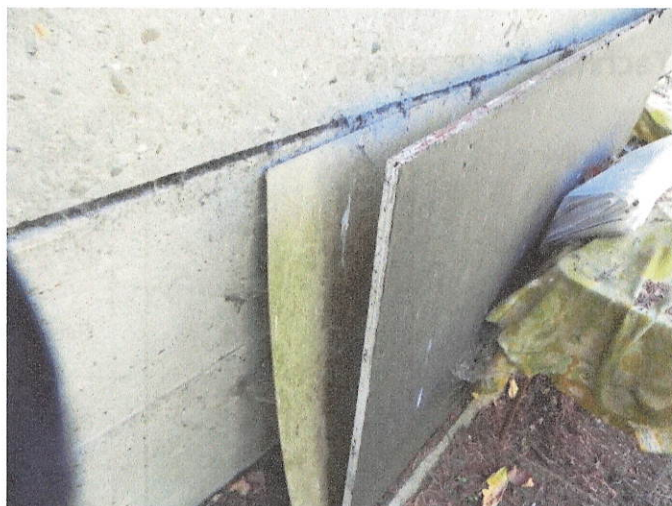
Dringend verwijderen

| Beschrijving | afval buiten |
| Asbestmaterialen | • Plaat, paneel, tablet - Type Menuiserie |

- Verwijder het asbestafval.

- Eenvoudige handelingen: mag via doe-het-zelf of door werknemer(s) met opleidingsattest eenvoudige handelingen  
Hechtgebonden toepassing. Vermijd beschadigingen bij het verwijderen.

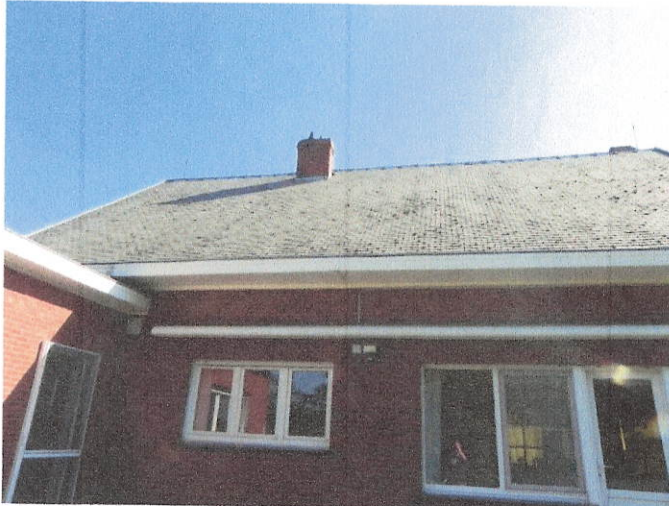
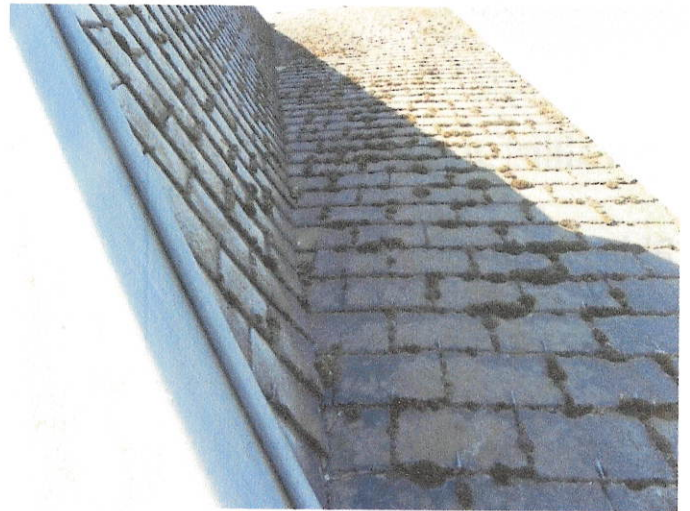
Verwijderen

| Eindbeoordeling materiaalisico | Verhoogd materiaalisico en/of verhoogde kans op vezelvrijgave |

| Asbestsoort (vezeltype) | Crocidoliet aanwezig |
| Toestand van het materiaal | Matig beschadigd, matig verweerd |

| Beschrijving | leien dak |

- Verwijder dit asbestmateriaal zo snel mogelijk. Volg de toestand goed op.
- Hemelwater dat afspoelt van asbestcement daken of gevels kan asbestdeeltjes bevatten. Gebruik het enkel voor gesloten circuits (bv. spoelen toiletten). Reinig na het vervangen van het dak of de gevel de dakgoten en regenwaterput of -ton om asbesthoudend sediment of slib te verwijderen

- Eenvoudige handelingen: mag via doe-het-zelf of door werknemer(s) met opleidingsattest eenvoudige handelingen  
Asbestleien zijn een hechtgebonden toepassing, deze dienen voorzichtig te worden verwijderd zonder te breken/slijpen om vezelvrijgave te vermijden. De ruimte of het materiaal die zich onder de leien bevindt kan mogelijks gecontamineerd zijn door vezelvrijgave van deze toepassing.

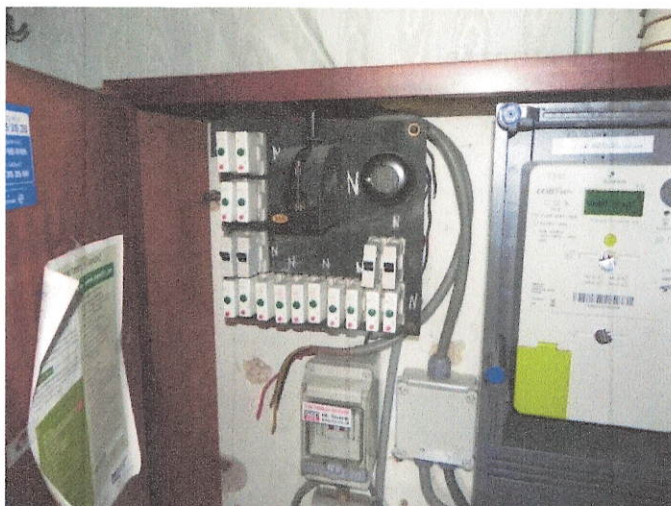
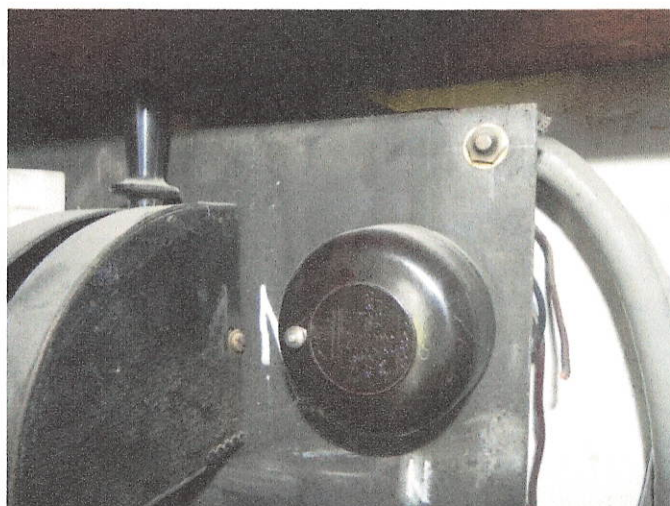
Verwijderen

| Eindbeoordeling materiaalisico | Verhoogd materiaalisico en/of verhoogde kans op vezelvrijgave |

| Asbestsoort (vezeltype) | Crocidoliet aanwezig |
| Toestand van het materiaal | Licht beschadigd, licht verweerd. Intact materiaal type Pical – asbestboard of categorie III 'gebondenheid' |

| Beschrijving | plaat voor zekeringen |

- Verwijder dit asbestmateriaal zo snel mogelijk. Volg de toestand goed op.

- Eenvoudige handelingen: mag via doe-het-zelf of door werknemer(s) met opleidingsattest eenvoudige handelingen  
Hechtgebonden toepassing . Vermijd beschadigen bij het verwijderen.

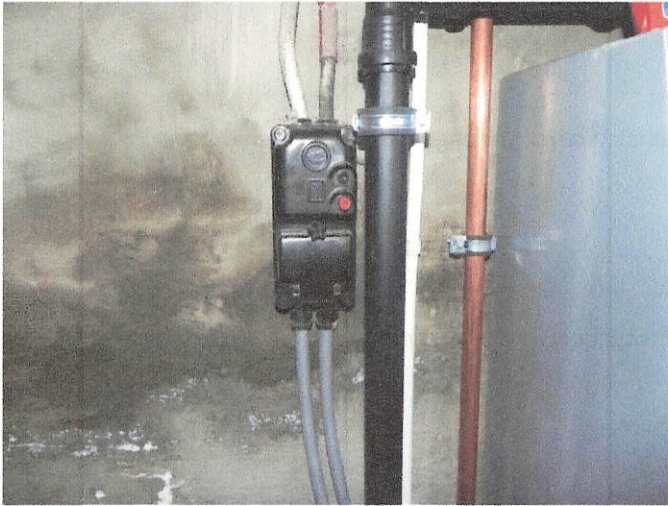
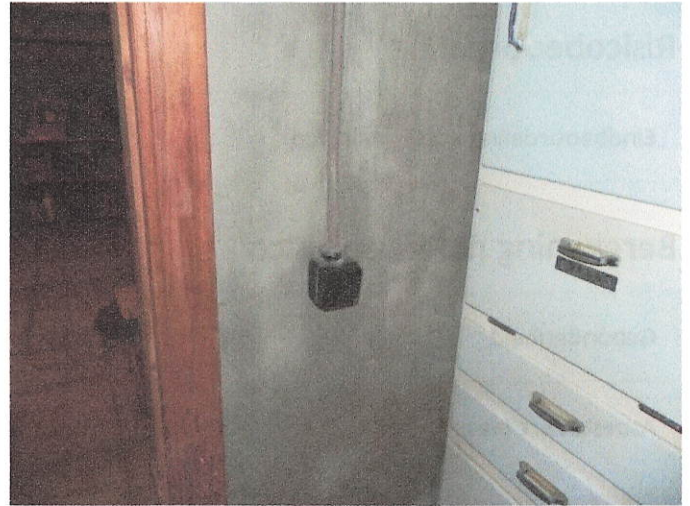
Zorgvuldig beheren

| Eindbeoordeling materiaalisico | Laag materiaalisico en/of verlaagde kans op vezelvrijgave |

| Asbestsoort (vezeltype) | Crocidoliet aanwezig |
| Toestand van het materiaal | Onbeschadigd, niet verweerd |

| Beschrijving | Bakeliet (aftakdozen, schakelaars,...) |

- Zorg voor een veilig beheer. Vermijd het beschadigen van het asbestmateriaal. Controleer de toestand jaarlijks op wijzigingen.

- Eenvoudige handelingen: mag via doe-het-zelf of door werknemer(s) met opleidingsattest eenvoudige handelingen  
Elektrisch materiaal uit bakeliet zijn hechtgebonden toepassingen. Deze dienen voorzichtig te worden verwijderd zonder te breken.

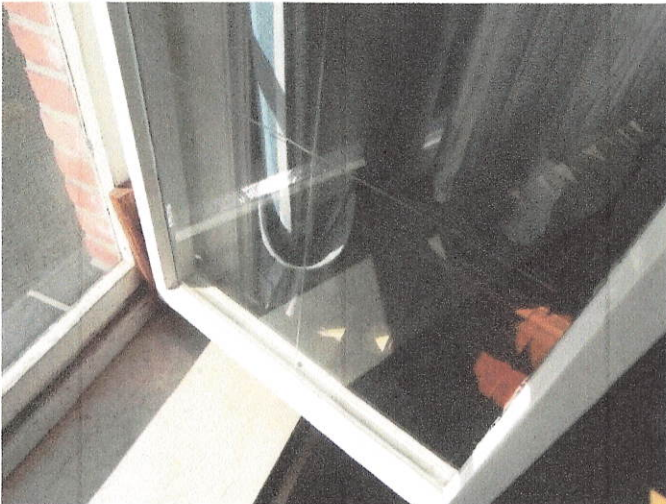
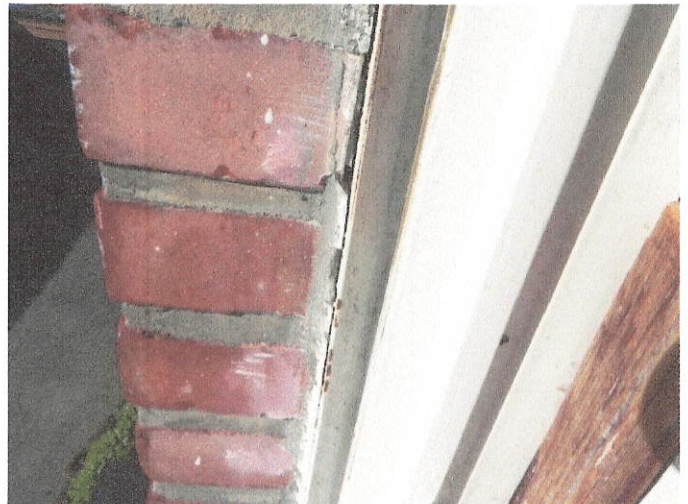
Zorgvuldig beheren

| Eindbeoordeling materiaalrisico | Laag materiaalrisico en/of verlaagde kans op vezelvrijgave |

| Asbestsoort (vezeltype) | Amfibool aanwezig, uitgezonderd crocidoliet |
| Toestand van het materiaal | Licht beschadigd, licht verweerd. Intact materiaal type Pical – asbestboard of categorie III 'gebondenheid' |

| Beschrijving | mastiek |

- Zorg voor een veilig beheer. Vermijd het beschadigen van het asbestmateriaal. Controleer de toestand jaarlijks op wijzigingen.

- Eenvoudige handelingen: mag via doe-het-zelf of door werknemer(s) met opleidingsattest eenvoudige handelingen  
Mastiek is een hechtgebonden toepassing. Deze dient voorzichtig te worden verwijderd ofwel door middel van bvb spatel, ofwel in zijn geheel met schrijnwerk. Zorg ervoor dat er geen resten achterblijven.

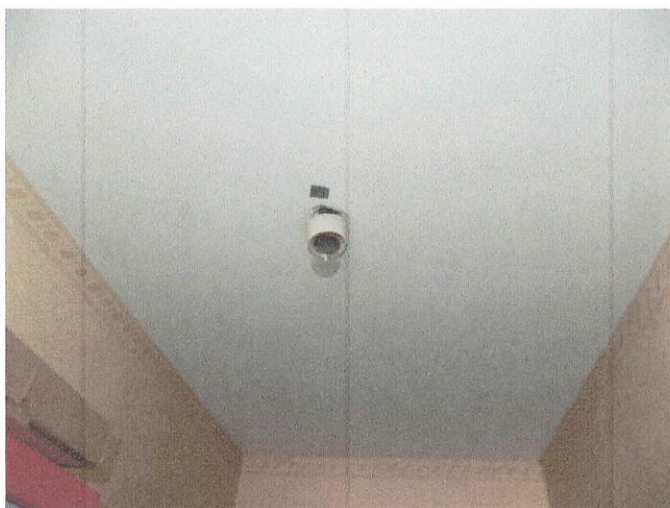
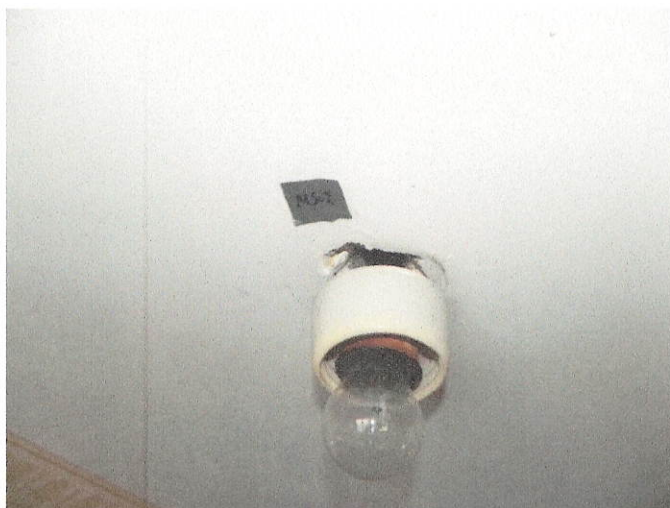
## Fiche 7: pleisterwerk aan plafond

Geen asbest

| # | Type | Referentie | Resultaat |
|---|---|---|---|
| 7.1 | Mengmonster | MSO2 | Geen asbest |

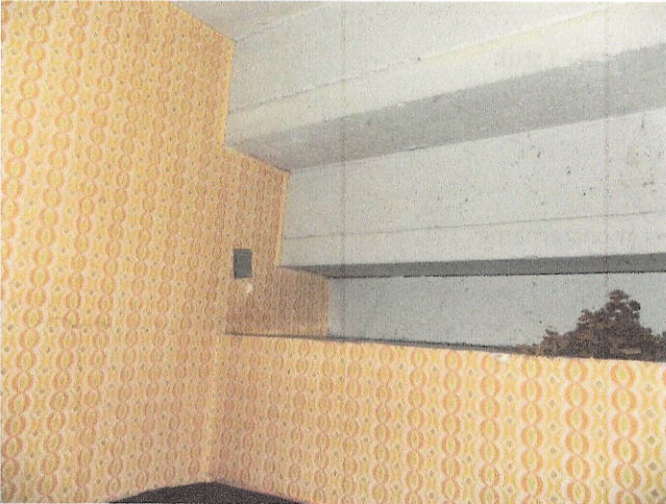
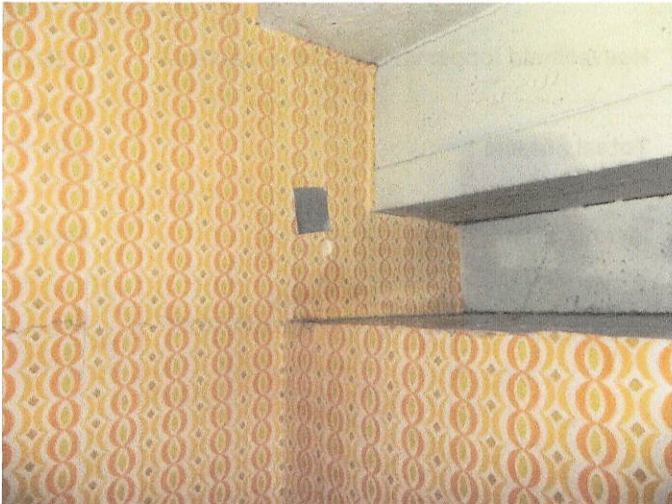
# Fiche 8: pleisterwerk aan muren

Geen asbest

| # | Type | Referentie | Resultaat |
|---|---|---|---|
| 8.1 | Mengmonster | MS01 | Geen asbest |

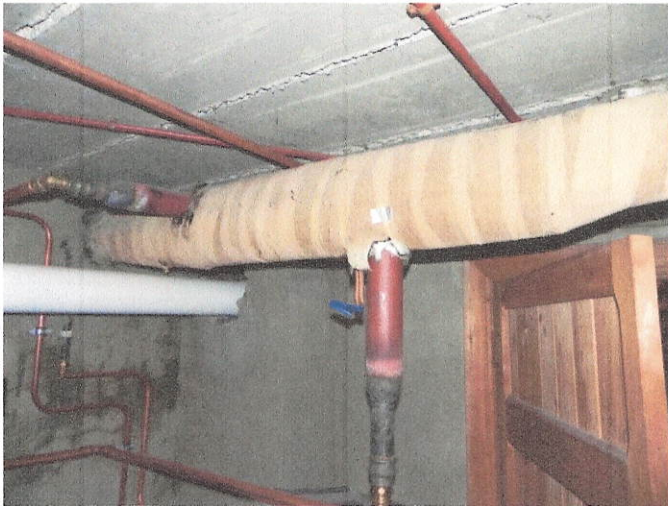
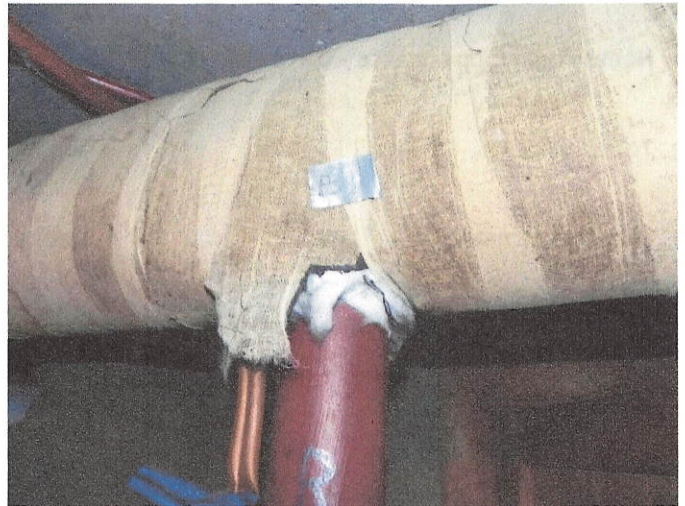
## Fiche 9: Roofing rond leidingen

Geen asbest

| # | Type | Referentie | Resultaat |
|---|---|---|---|
| 9.1 | Puntmonster | PS01 | Geen asbest |

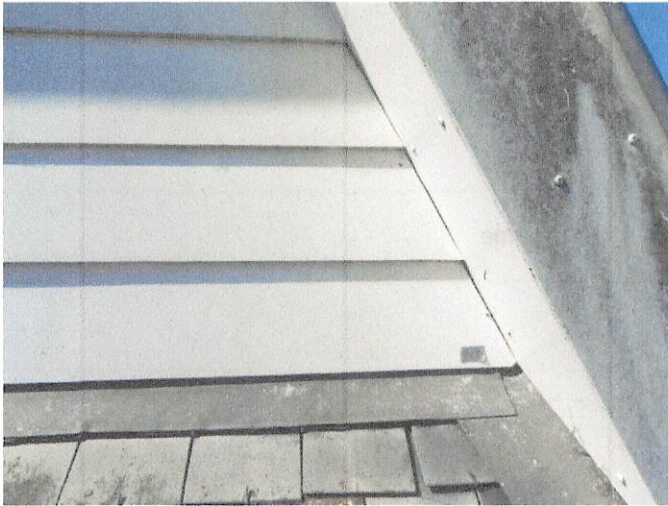
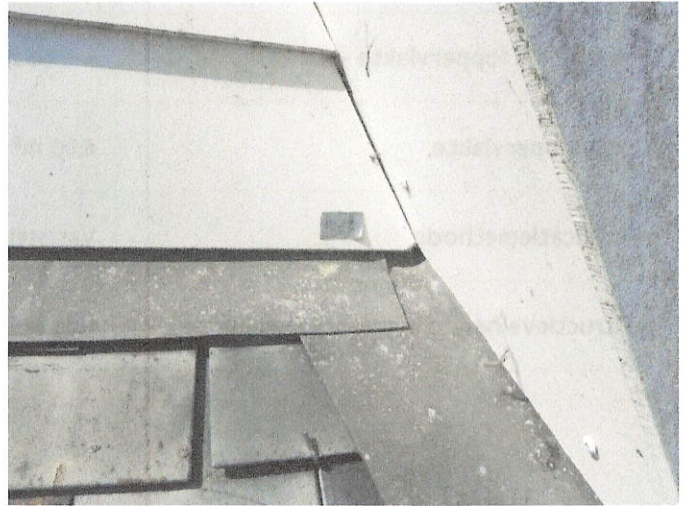
## Fiche 10: sidings

Geen asbest

| # | Type | Referentie | Resultaat |
|---|---|---|---|
| 10.1 | Puntmonster | PS02 | Geen asbest |

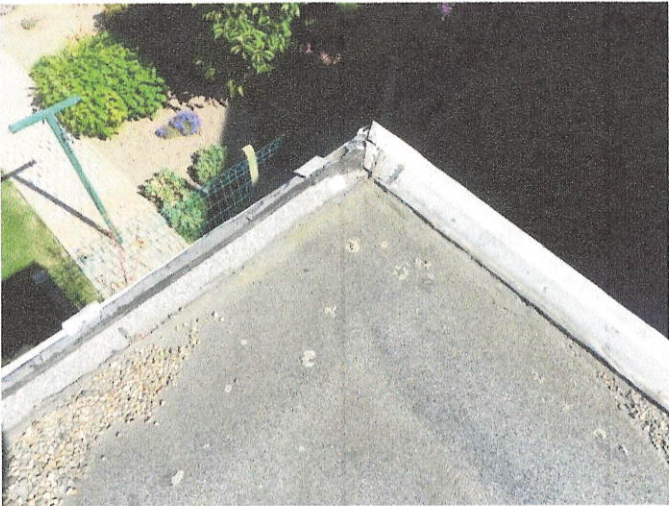
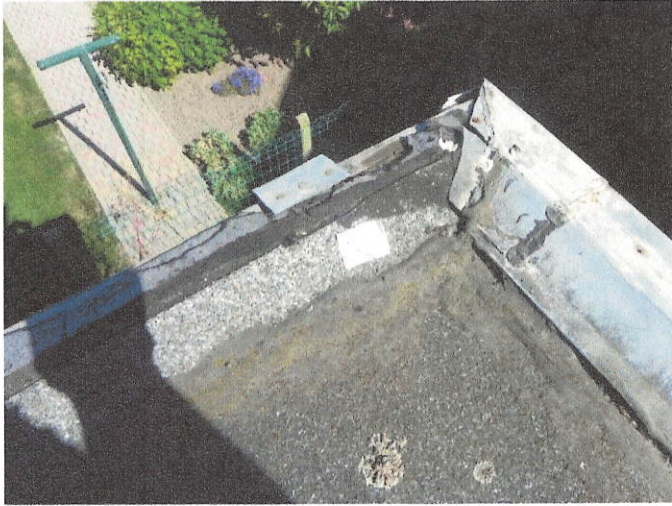
# Fiche 11: roofing op garage

Geen asbest

| # | Type | Referentie | Resultaat |
|---|---|---|---|
| 11.1 | Puntmonster | PS03 | Geen asbest |
