# Asbestinventarisatetest

Beukenstraat 6, 1620 Drogenbos

Attestnummer : 20230825-000176.000

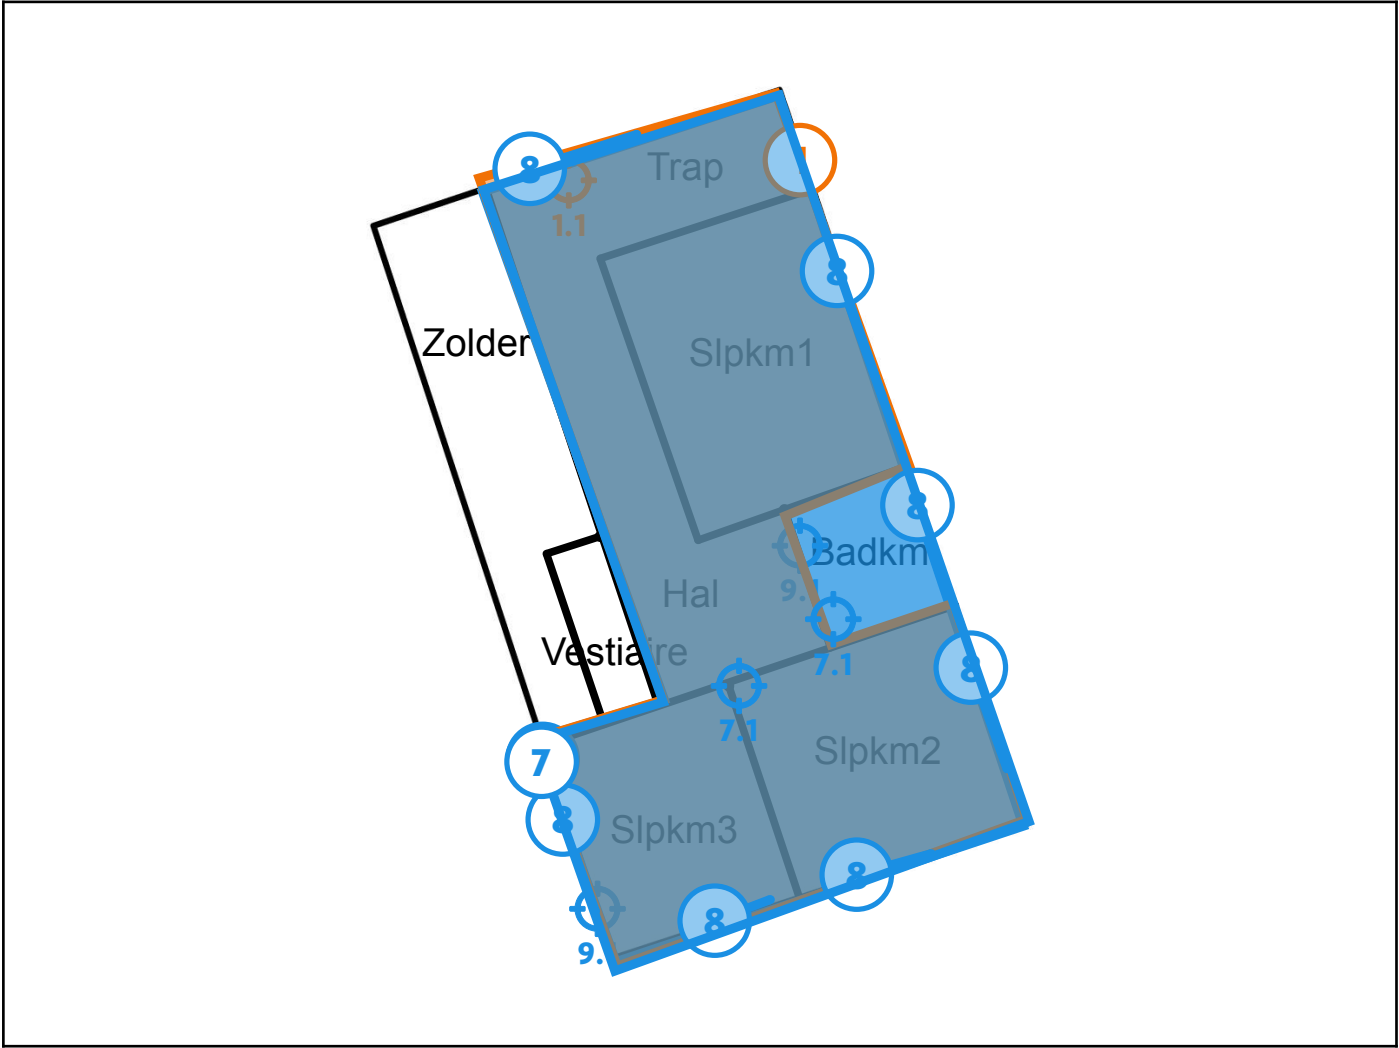
# Plan 1.3: 1ste verdiep plan

| Beschrijving | Type | Actie |
|---|---|---|
| 1. Vinyl | Asbestmateriaal | <a href="#">Verwijderen</a> |

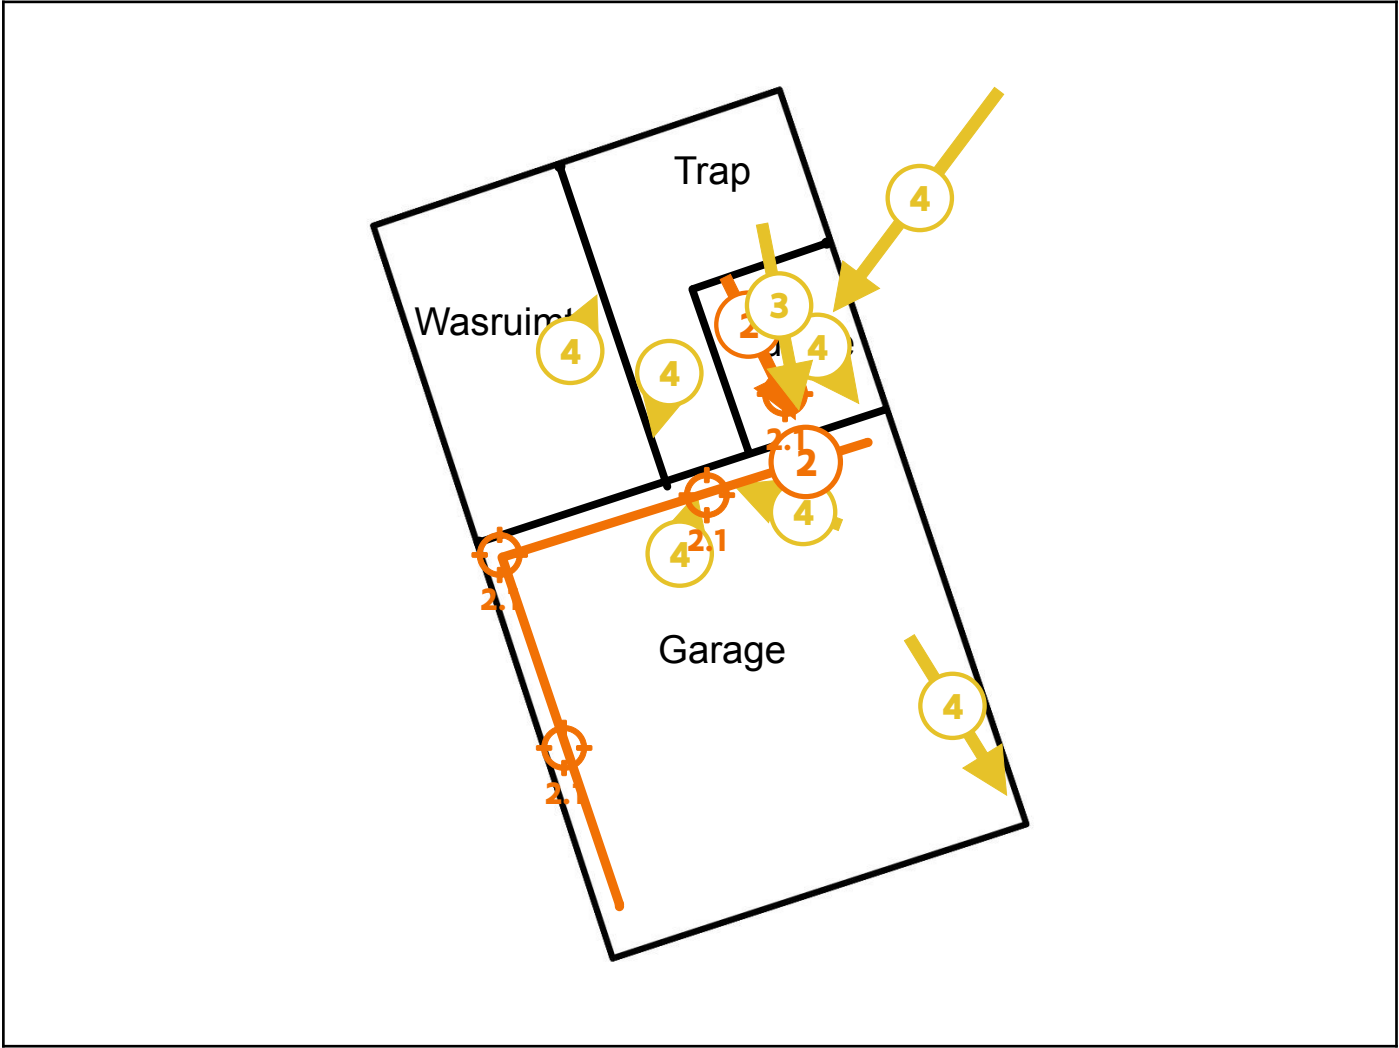
# Plan 1.4: Garage plan

| Beschrijving | Type | Actie |
|---|---|---|
| 2. Thermische isolatie | Asbestmateriaal | Verwijderen |
| 3. Pakkingen - dichtingen | Asbestmateriaal | Zorgvuldig beheren |
| 4. Bakeliet | Asbestmateriaal | Zorgvuldig beheren |

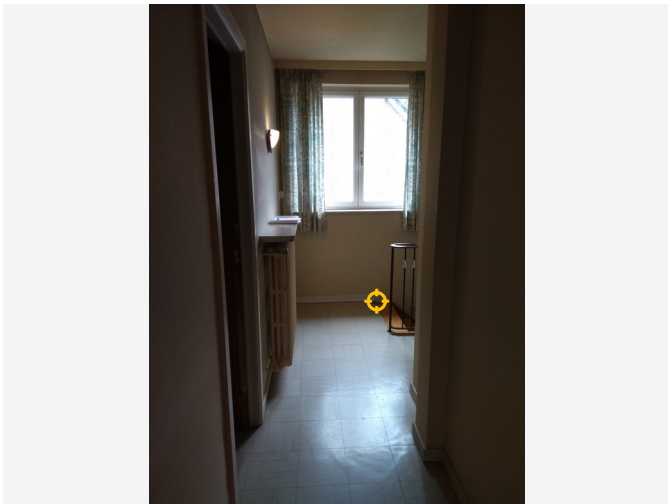
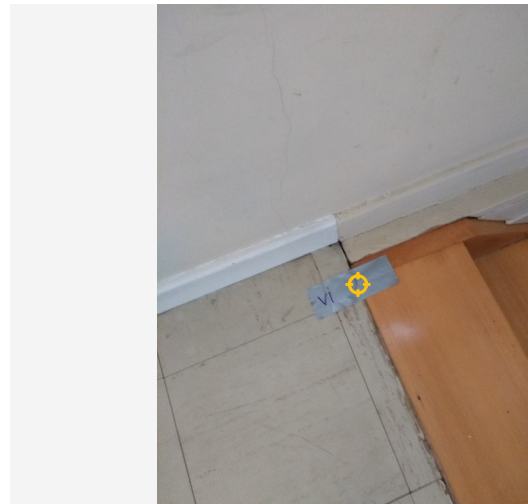
## Conclusie

Het asbestmateriaal valt onder de mijlpaal van 2034.

Verwijderen

| Eindbeoordeling materiaalrisico | Verhoogd materiaalrisico en/of verhoogde kans op vezelvrijgave |

| Gebondenheid | Categorie 2: niet-hechtgebonden met matrix |
| Asbestsoort (vezeltype) | Alleen chrysotiel |
| Asbestconcentratie | Hoog ( $\geq 50\%$ ) |
| Afschermingsgraad van het gehele materiaal | Geheel of deels (ook) vrij aan de binnenlucht |
| Toestand van het materiaal | Licht beschadigd, licht verweerd. Intact materiaal type Pical – asbestboard of categorie III 'gebondenheid' |

| # | Type | Referentie | Resultaat |
|---|---|---|---|
| 1.1 | Puntmonster | VI | Chrysotiel |

| Beschrijving | Vinyl |
| Asbestmateriaal | Prefab - afwerking - Vloerzeil |
| Hoeveelheid (oppervlakte - aantal) | • 60,00 m <sup>2</sup> - 1 stuk |

- Zorg voor een veilig beheer. Vermijd het beschadigen van het asbestmateriaal. Controleer de toestand jaarlijks op wijzigingen.
- Scherm in afwachting van verwijdering het asbestmateriaal af van luchtstromingen en verstoring: bijvoorbeeld door het te verpakken, te fixeren, af te dekken, signalisatie - afbakening aan te brengen, ...

- Eenvoudige handelingen: mag via doe-het-zelf of door werknemer(s) met opleidingsattest eenvoudige handelingen  
Losgebonden toepassing - sporadische handeling

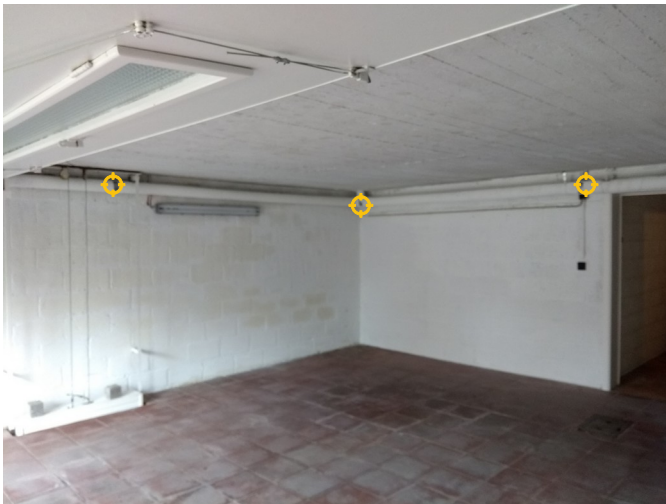
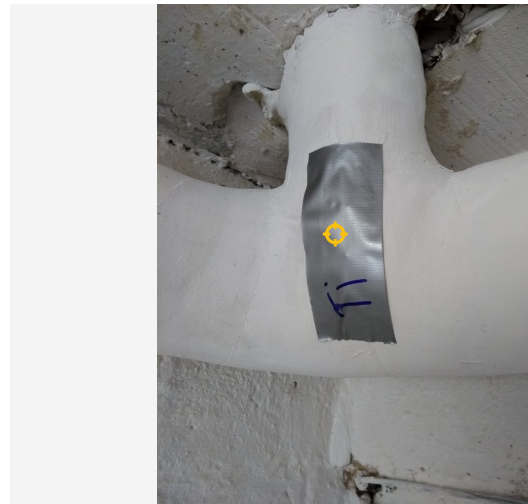
## Conclusie

Het asbestmateriaal valt onder de mijlpaal van 2034.

Verwijderen

| Eindbeoordeling materiaalrisico | Verhoogd materiaalrisico en/of verhoogde kans op vezelvrijgave |

| Gebondenheid | Categorie 2: niet-hechtgebonden met matrix |
| Asbestsoort (vezeltype) | Amfibool aanwezig, uitgezonderd crocidoliet |
| Asbestconcentratie | Hoog ( $\geq 50\%$ ) |
| Afschermingsgraad van het gehele materiaal | Geheel of deels (ook) vrij aan de binnenlucht |
| Toestand van het materiaal | Licht beschadigd, licht verweerd. Intact materiaal type Pical – asbestboard of categorie III 'gebondenheid' |

| # | Type | Referentie | Resultaat |
|---|---|---|---|
| 2.1 | Mengmonster | TI | Amosiet |

| Beschrijving | Thermische isolatie |
| Asbestmateriaal | In-situ afwerkingslagen - Thermische isolatie |

| Hoeveelheid (lengte - omtrek - dikte - aantal) | <ul style="list-style-type: none"> <li>• 12,00 m - 50,00 cm - 10,00 cm - 1 stuk</li> </ul> |

- Zorg voor een veilig beheer. Vermijd het beschadigen van het asbestmateriaal. Controleer de toestand jaarlijks op wijzigingen.
- Scherm in afwachting van verwijdering het asbestmateriaal af van luchtstromingen en verstoring: bijvoorbeeld door het te verpakken, te fixeren, af te dekken, signalisatie - afbakening aan te brengen, ...
- Zorg voor een veilig beheer en verwijder dit asbestmateriaal wanneer het bij werken eenvoudig bereikbaar wordt. Controleer de toestand jaarlijks op wijzigingen.

- Hermetische zone (erkend asbestverwijderaar)  
Losgebonden toepassing - Kalkisolatie

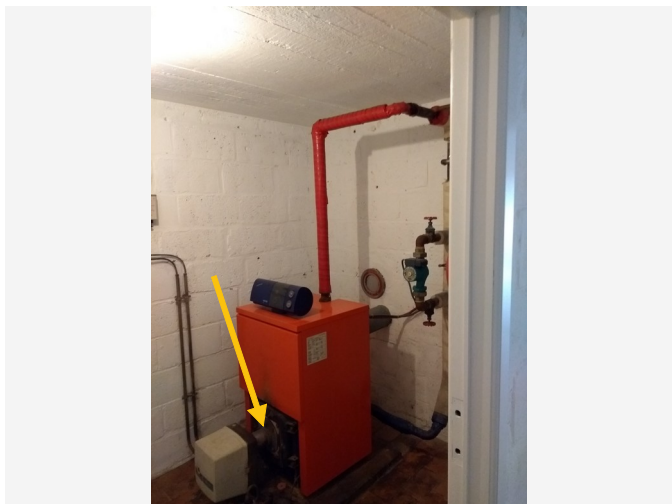
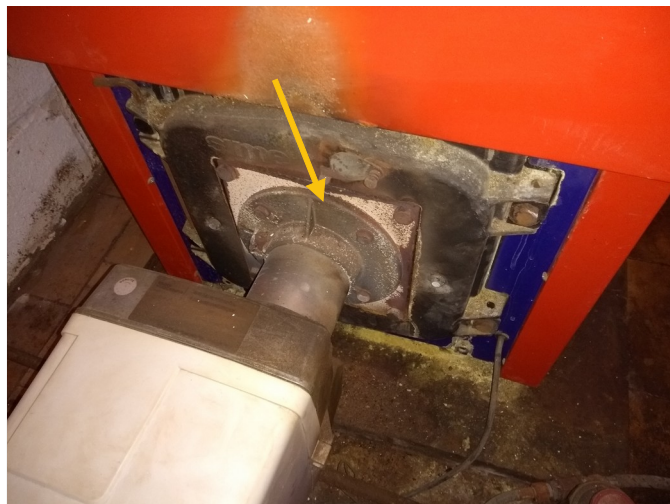
### Conclusie

Het asbestmateriaal valt onder de mijlpaal van 2034.

Zorgvuldig beheren

| Eindbeoordeling materiaalarisico | Zeer laag materiaalarisico en/of zeer lage kans op vezelvrijgave |

| Gebondenheid | Categorie 2: niet-hechtgebonden met matrix |
| Asbestsoort (vezeltype) | Alleen chrysotiel |
| Asbestconcentratie | Hoog ( $\geq 50\%$ ) |
| Afschermingsgraad van het gehele materiaal | Stootvaste afscherming of omkasting |
| Toestand van het materiaal | Onbeschadigd, niet verweerd |

| Beschrijving | Pakkingen - dichtingen |
| Asbestmateriaal | Pakking, dichting |

- Zorg voor een veilig beheer. Vermijd het beschadigen van het asbestmateriaal. Controleer de toestand jaarlijks op wijzigingen.

- Eenvoudige handelingen: mag via doe-het-zelf of door werknemer(s) met opleidingsattest eenvoudige handelingen  
Losgebonden toepassing - sporadische handeling

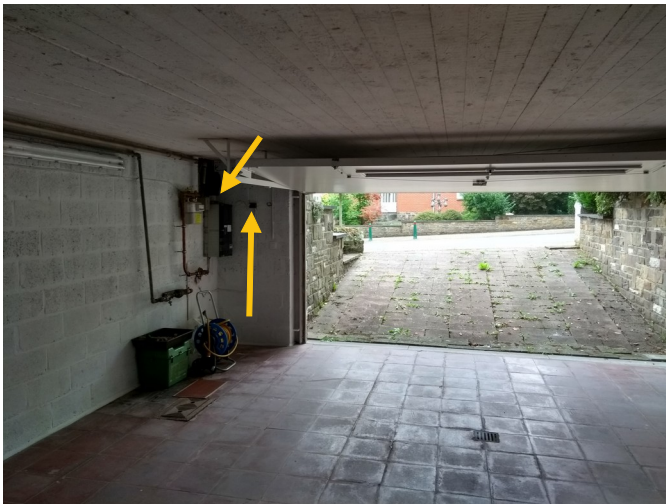
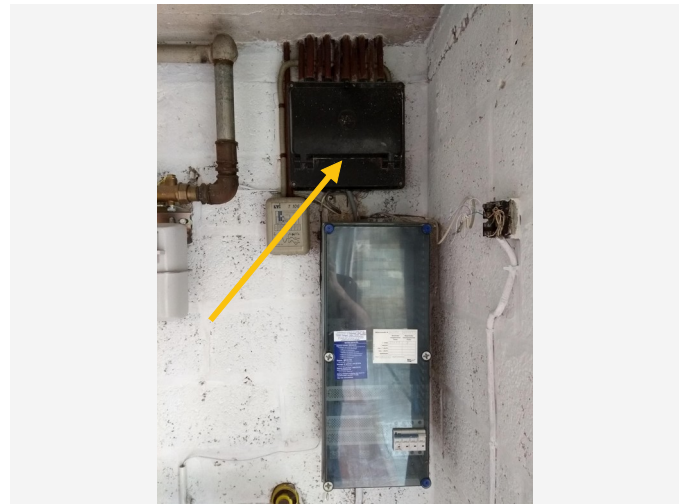
## Conclusie

Het asbestmateriaal valt onder de mijlpaal van 2040.

Zorgvuldig beheren

| Eindbeoordeling materiaalisico | Laag materiaalisico en/of verlaagde kans op vezelvrijgave |

| Gebondenheid | Categorie 1: hechtgebonden in oorsprong |
| Asbestsoort (vezeltype) | Crocidoliet aanwezig |
| Asbestconcentratie | Laag (< 50%) |
| Afschermingsgraad van het gehele materiaal | Geheel of deels (ook) vrij aan de binnenlucht |
| Toestand van het materiaal | Onbeschadigd, niet verweerd |

| Beschrijving | Bakeliet |
| Asbestmateriaal | Plaat, paneel, tablet - Type Bakeliet |

- Zorg voor een veilig beheer. Vermijd het beschadigen van het asbestmateriaal. Controleer de toestand jaarlijks op wijzigingen.
- Zorg voor een veilig beheer en verwijder dit asbestmateriaal wanneer het bij werken eenvoudig bereikbaar wordt. Controleer de toestand jaarlijks op wijzigingen.

- Eenvoudige handelingen: mag via doe-het-zelf of door werknemer(s) met opleidingsattest eenvoudige handelingen  
Hechtgebonden toepassing

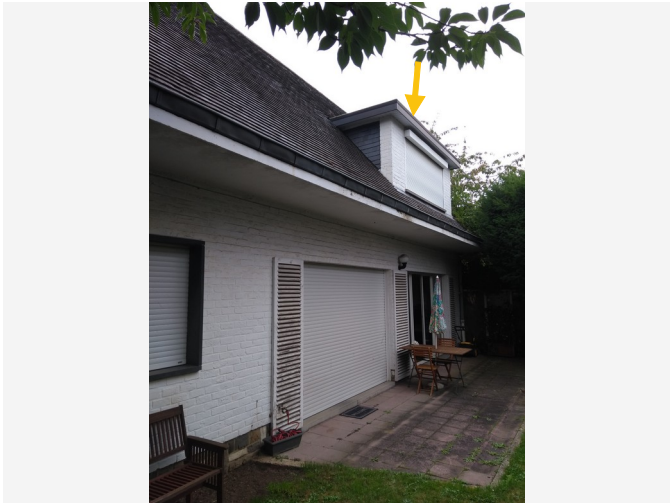
#### Permanente beperking

**Reden:** Het te onderzoeken materiaal situeert zich hoger dan 3,50 m te rekenen vanaf een veilige ondergrond

**Uitleg van de asbestdeskundige:** Het plat dak van de dakkapellen is niet waarneembaar vanop de begane grond of vanuit de woing

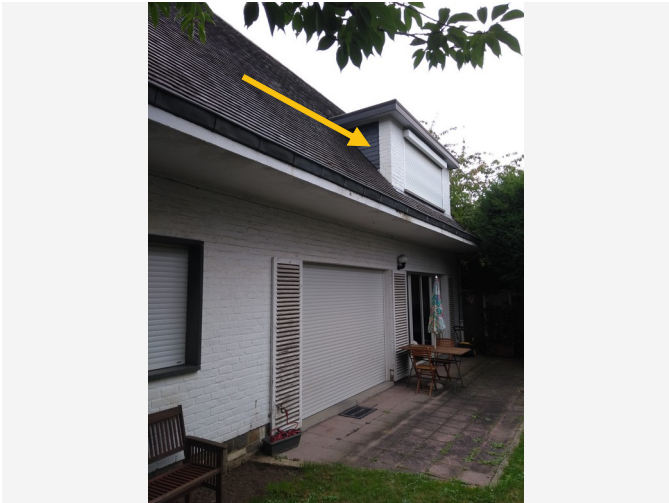
#### Permanente beperking

**Reden:** Er is geen volledige risicobeoordeling mogelijk

**Uitleg van de asbestdeskundige:** Er is geen volledige risicobeoordeling mogelijk voor de zijkant van de dakkapellen.

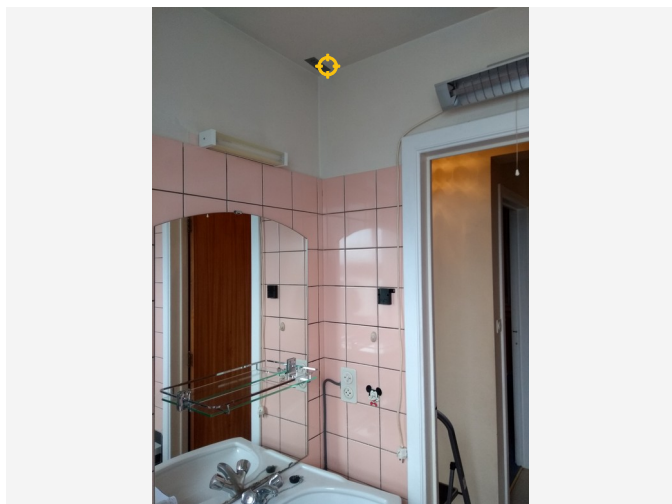
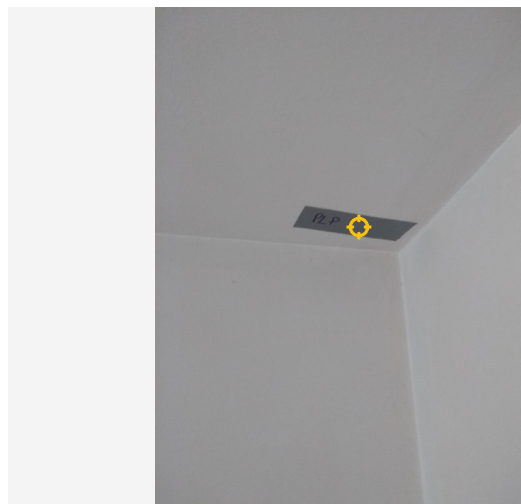
## Fiche 7: Pleisterwerk plafond

Geen asbest

| # | Type | Referentie | Resultaat |
|---|---|---|---|
| 7.1 | Mengmonster | PLP | Geen asbest |

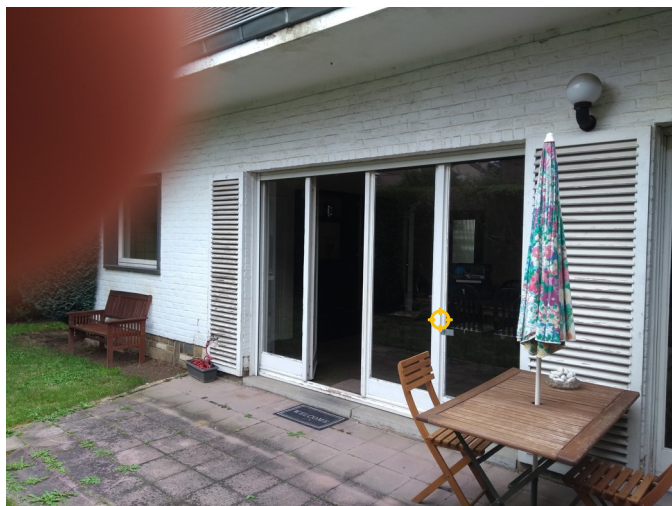
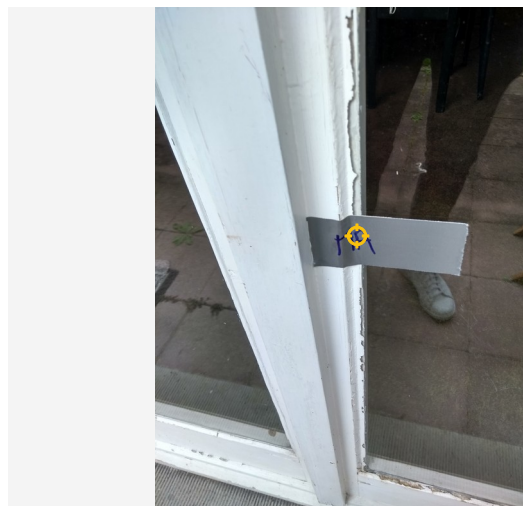
Geen asbest

| # | Type | Referentie | Resultaat |
|---|---|---|---|
| 8.1 | Puntmonster | MA | Geen asbest |

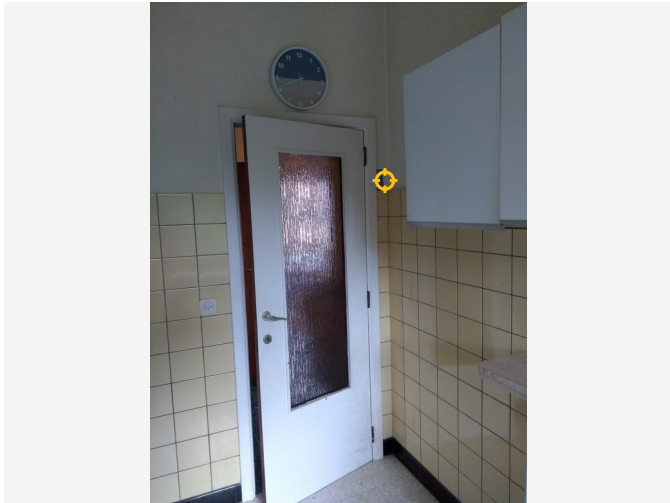
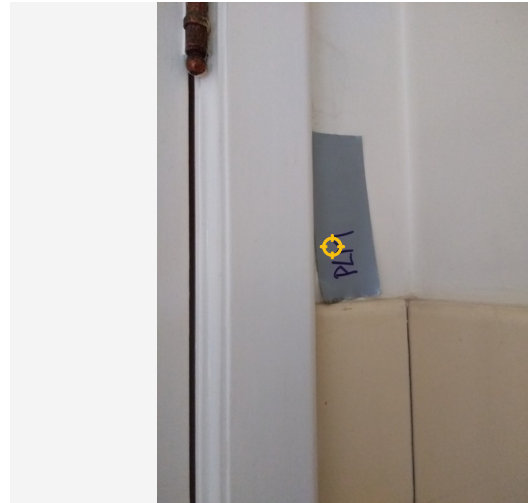
## Fiche 9: Pleisterwerk muren

Geen asbest

| # | Type | Referentie | Resultaat |
|---|---|---|---|
| 9.1 | Mengmonster | PLM | Geen asbest |
