## CONTRÔLE D'ÉTANCHÉITÉ ET DE CONFORMITÉ D'UN RÉSERVOIR À MAZOUT

**RÉF. 04/2022/53733/C01:2**

DATE DU CONTRÔLE 04/02/2022 AGENT VISITEUR Mathieu Laixhay  
 ADRESSE DU CONTRÔLE Chaussée Verte 31 - 4367 AGRÉMENT RÉGION WALLONNE AGRW. DEP-048/A/01 expire le 12/10/2024

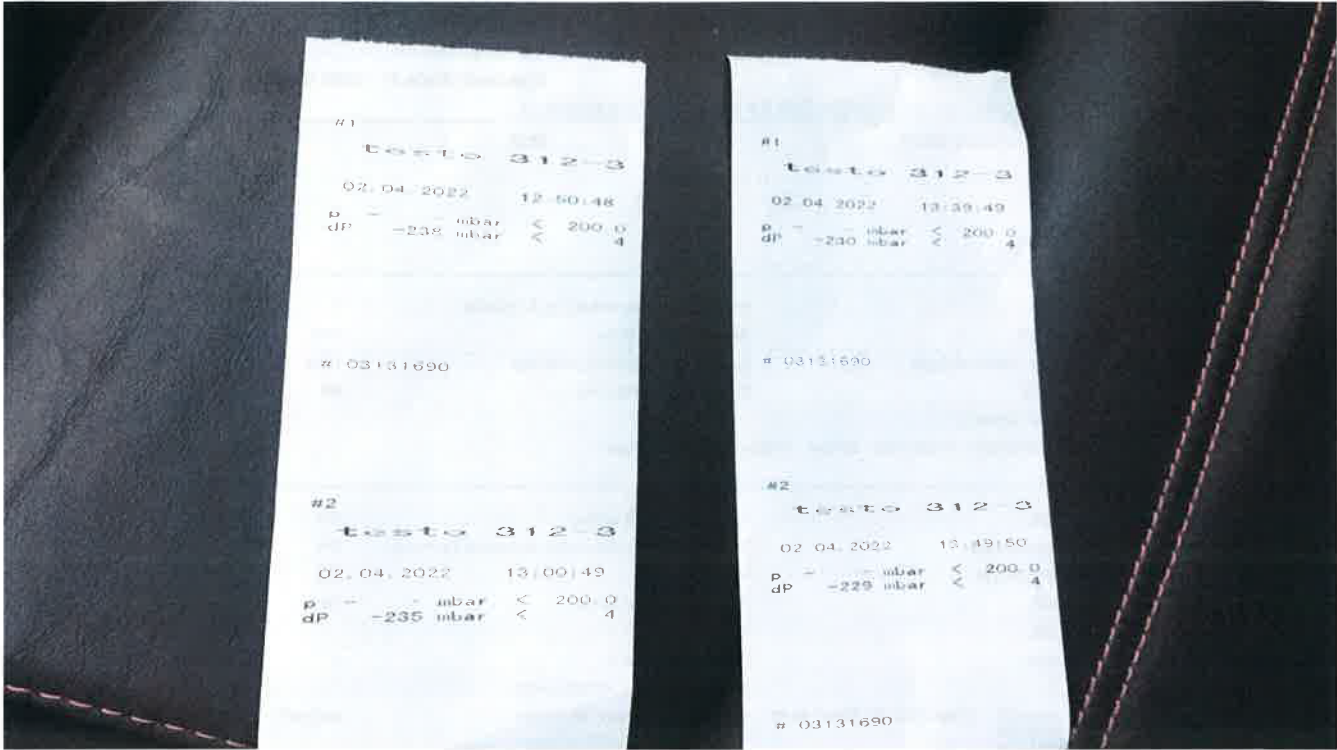
Listing test d'étanchéité du réservoir

Étanchéité de la chaîne de mesure avant contrôle	OK	Résultat de l'épreuve d'étanchéité	Étanche
Durée de la mise sous pression	+1h
