# Asbestinventarisatetest

Heiseltstraat 28, 3890 Gingelom

Attestnummer : 20230912-000179.000

**Niet-asbestveilig**

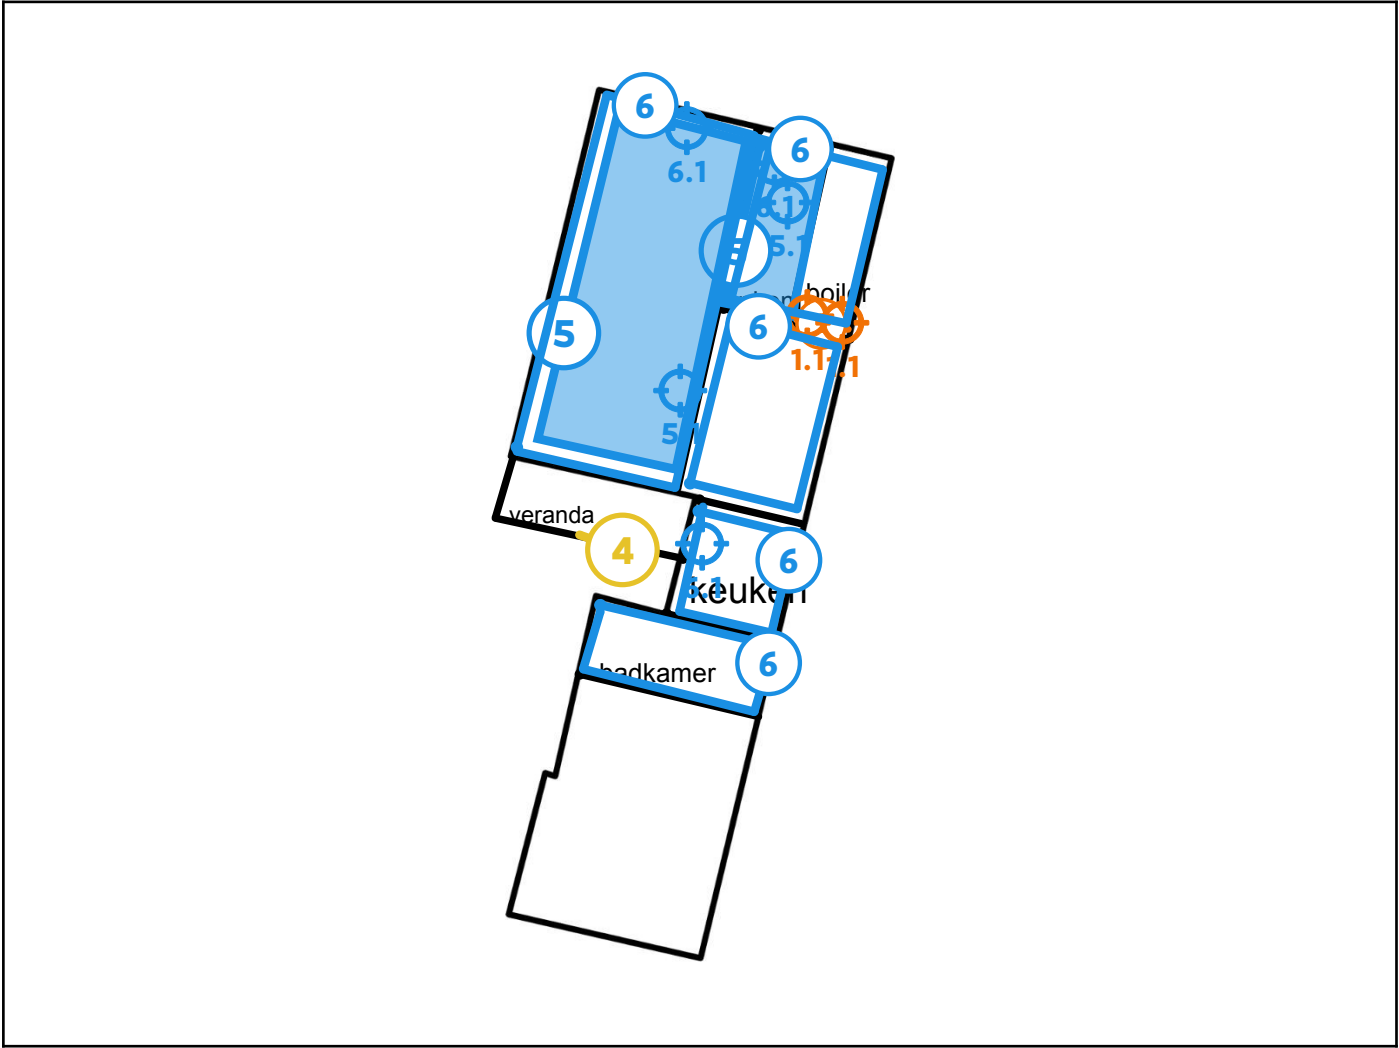
# Plan 1.1: Gelijkvloers

| Beschrijving | Type | Actie |
|---|---|---|
| 1. Leidingisolatie | Asbestmateriaal | Verwijderen |
| 4. Deurplaat achterdeur veranda | Asbestmateriaal | Zorgvuldig beheren |

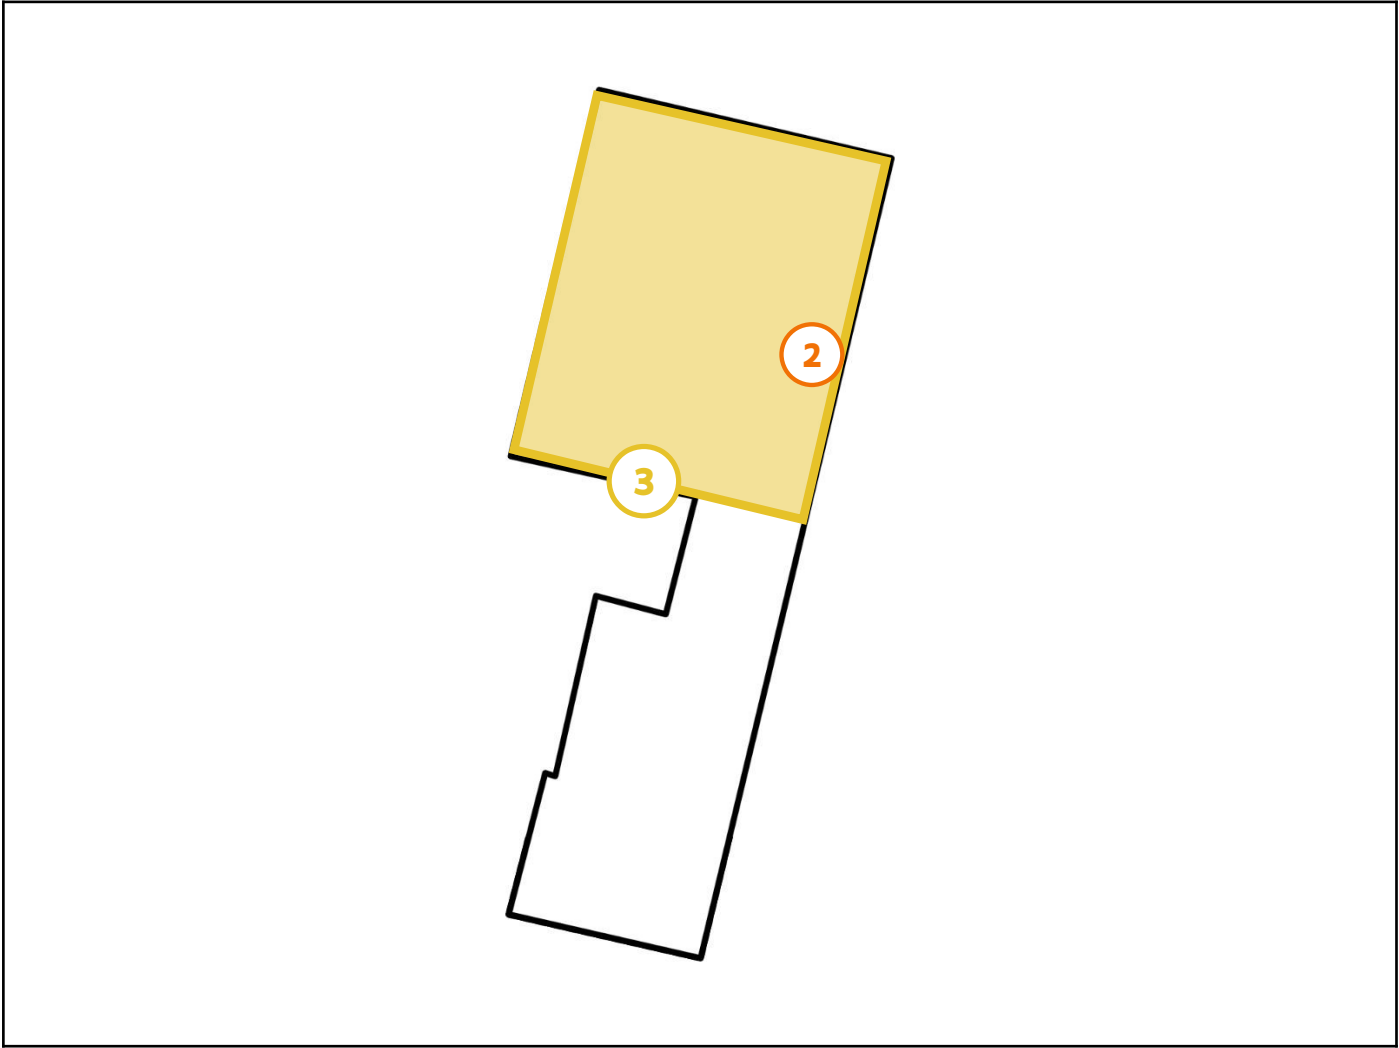
# Plan 1.3: Zolder

| Beschrijving | Type | Actie |
|---|---|---|
| 2. Cement buis | Asbestmateriaal | Verwijderen |
| 3. Onderdak | Asbestmateriaal | Zorgvuldig beheren |

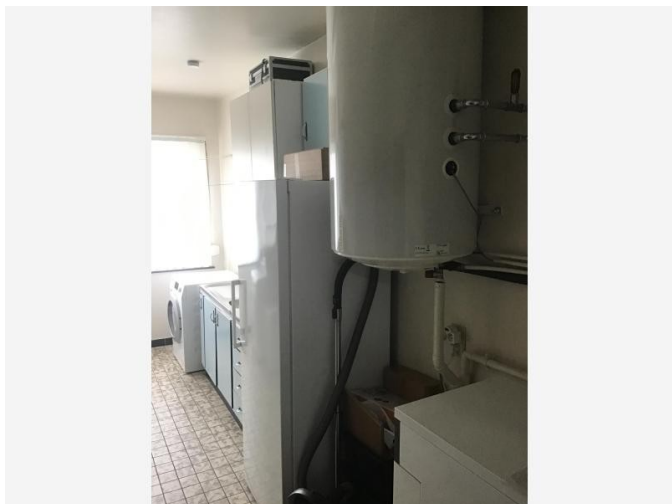
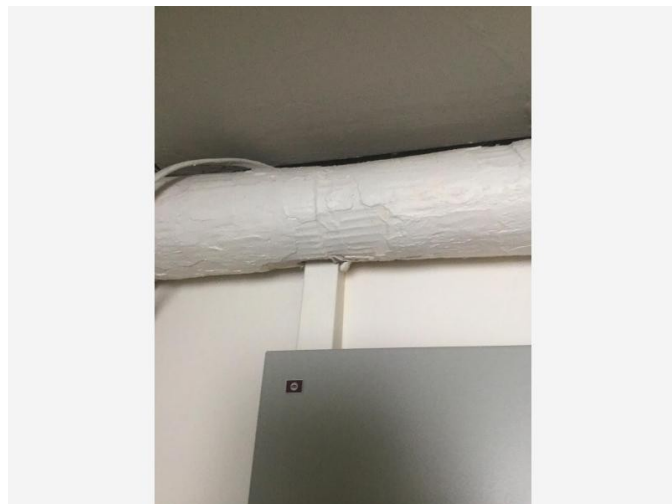
Het asbestmateriaal valt onder de mijlpaal van 2034.

| Eindbeoordeling materiaalrisico | Verhoogd materiaalrisico en/of verhoogde kans op vezelvrijgave |

| Gebondenheid | Categorie 2: niet-hechtgebonden met matrix |
| Asbestsoort (vezeltype) | Amfibool aanwezig, uitgezonderd crocidoliet |
| Asbestconcentratie | Hoog ( $\geq 50\%$ ) |
| Afschermingsgraad van het gehele materiaal | Geheel of deels (ook) vrij aan de binnenlucht |
| Toestand van het materiaal | Licht beschadigd, licht verweerd. Intact materiaal type Pical – asbestboard of categorie III 'gebondenheid' |

| # | Type | Referentie | Resultaat |
|---|---|---|---|
| 1.1 | Mengmonster | MM03 | Amosiet, Chrysotiel |

| Beschrijving | Leidingisolatie |

Verwijderen

- Verwijder dit asbestmateriaal zo snel mogelijk. Volg de toestand goed op.

- Hermetische zone (erkend asbestverwijderaar)  
Niet-hechtgebonden toepassing binnen. Verwijdering enkel mogelijk door een FOD-WASO erkende verwijderaar.

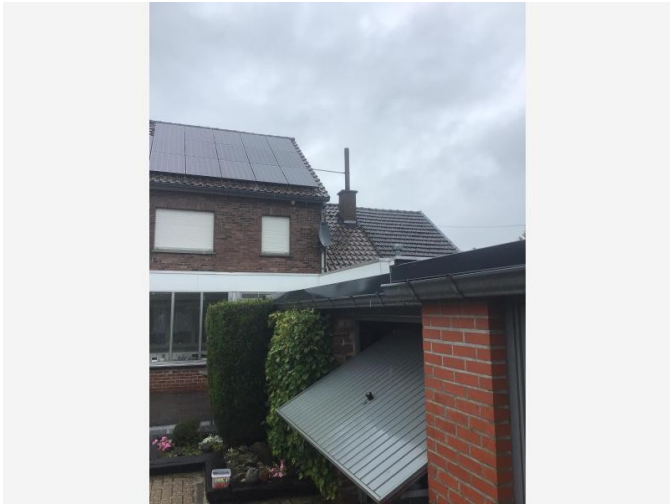
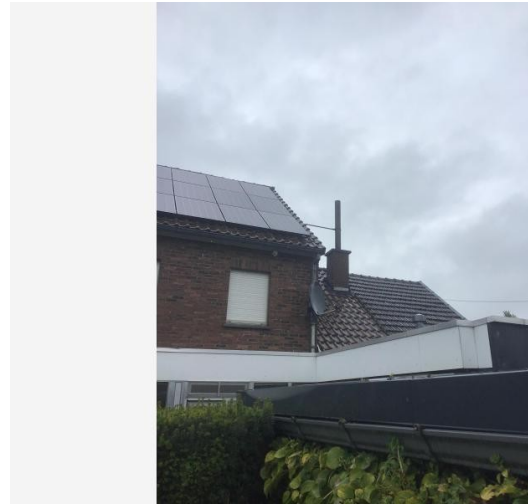
Het asbestmateriaal valt onder de mijlpaal van 2040.

| Eindbeoordeling materiaalrisico | Verhoogd materiaalrisico en/of verhoogde kans op vezelvrijgave |

| Gebondenheid | Categorie 1: hechtgebonden in oorsprong |
| Asbestsoort (vezeltype) | Crocidoliet aanwezig |
| Asbestconcentratie | Laag (< 50%) |
| Afschermingsgraad van het gehele materiaal | Geheel of deels vrij aan de buitenlucht |
| Toestand van het materiaal | Matig beschadigd, matig verweerd |

| Beschrijving | Cement buis |

Verwijderen

- Zorg voor een veilig beheer. Vermijd het beschadigen van het asbestmateriaal. Controleer de toestand jaarlijks op wijzigingen.

- Eenvoudige handelingen: mag via doe-het-zelf of door werknemer(s) met opleidingsattest eenvoudige handelingen  
Hechtgebonden toepassing buiten. Bij verwijdering; gebruik persoonlijke beschermingsmiddelen, fixeer materiaal, niet breken, verpakt afvoeren naar recyclagepark of erkend inzamelaar.

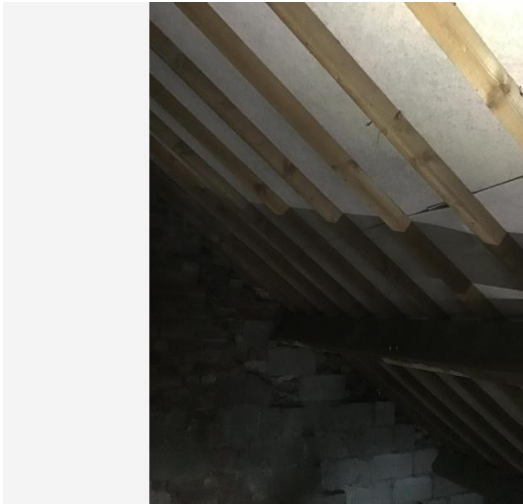
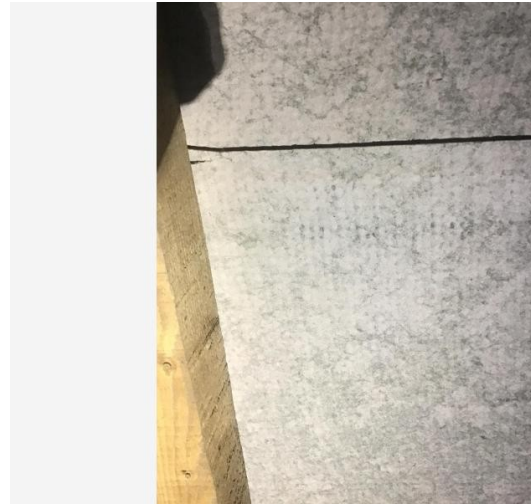
Het asbestmateriaal valt onder de mijlpaal van 2040.

| Eindbeoordeling materiaalrisico | Laag materiaalrisico en/of verlaagde kans op vezelvrijgave |

| Gebondenheid | Categorie 1: hechtgebonden in oorsprong |
| Asbestsoort (vezeltype) | Crocidoliet aanwezig |
| Toestand van het materiaal | Onbeschadigd, niet verweerd |

| Beschrijving | Onderdak |

Zorgvuldig beheren

- Zorg voor een veilig beheer. Vermijd het beschadigen van het asbestmateriaal. Controleer de toestand jaarlijks op wijzigingen.

- Eenvoudige handelingen: mag via doe-het-zelf of door werknemer(s) met opleidingsattest eenvoudige handelingen  
Hechtgebonden toepassing. Bij verwijdering; gebruik persoonlijke beschermingsmiddelen, fixeer materiaal, niet breken, verpakt afvoeren naar recyclagepark of erkend inzamelaar.

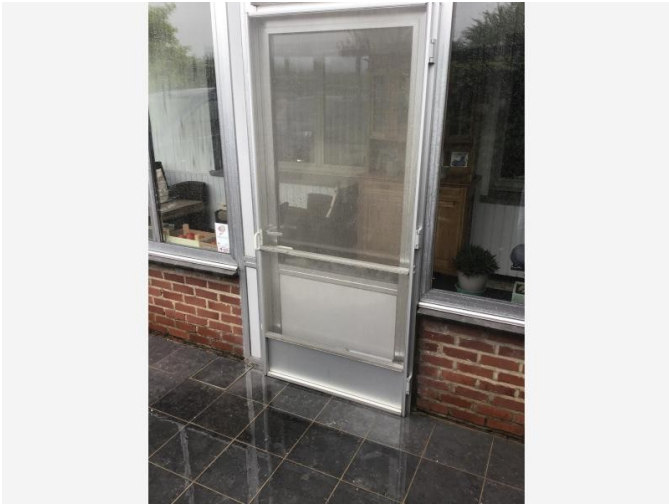
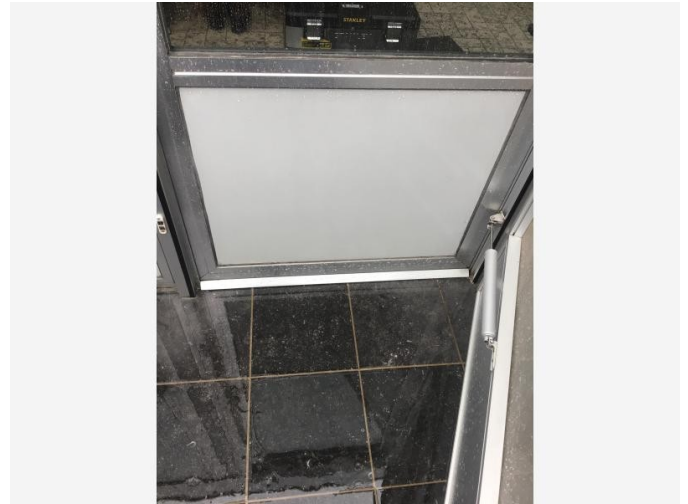
Het asbestmateriaal valt onder de mijlpaal van 2040.

| Eindbeoordeling materiaalarisico | Laag materiaalarisico en/of verlaagde kans op vezelvrijgave |

| Gebondenheid | Categorie 1: hechtgebonden in oorsprong |
| Asbestsoort (vezeltype) | Crocidoliet aanwezig |
| Toestand van het materiaal | Onbeschadigd, niet verweerd |

| Beschrijving | Deurplaat achterdeur veranda |

Zorgvuldig beheren

- Zorg voor een veilig beheer. Vermijd het beschadigen van het asbestmateriaal. Controleer de toestand jaarlijks op wijzigingen.

- Eenvoudige handelingen: mag via doe-het-zelf of door werknemer(s) met opleidingsattest eenvoudige handelingen  
Hechtgebonden toepassing. Bij verwijdering; fixeer materiaal, niet breken, verpakt afvoeren naar recyclagepark of erkend inzamelaar.

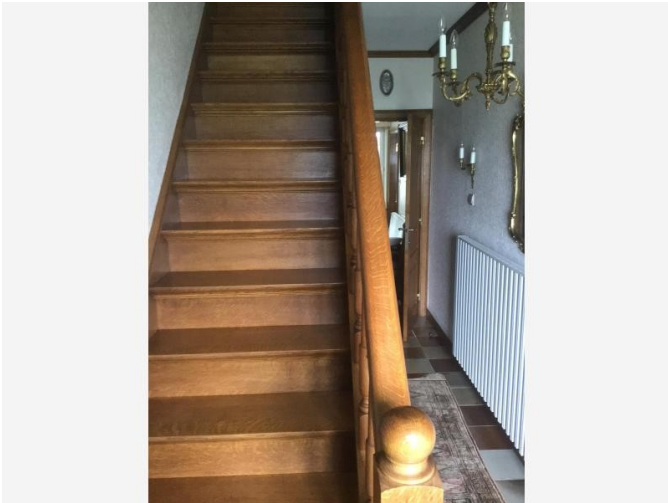
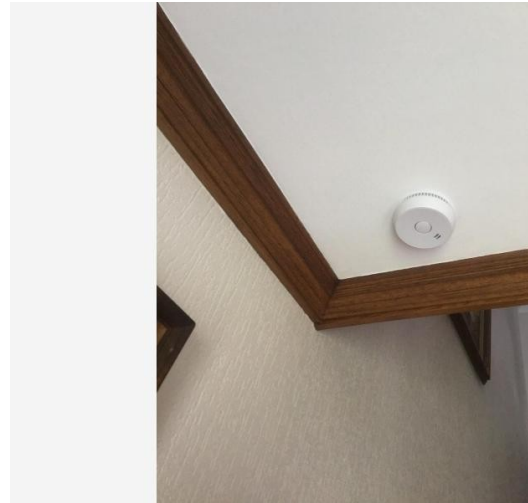
## Fiche 5: Pleister plafond

Geen asbest

| # | Type | Referentie | Resultaat |
|---|---|---|---|
| 5.1 | Mengmonster | MM02 | Geen asbest |

| <b>Opmerking</b> | <p>In het kader van een niet-destructief onderzoek was het nemen van een plafondpleisterstaal maar mogelijk in 3 ruimtes.</p> <p>Bij renovatie is verder onderzoek nodig.</p> |

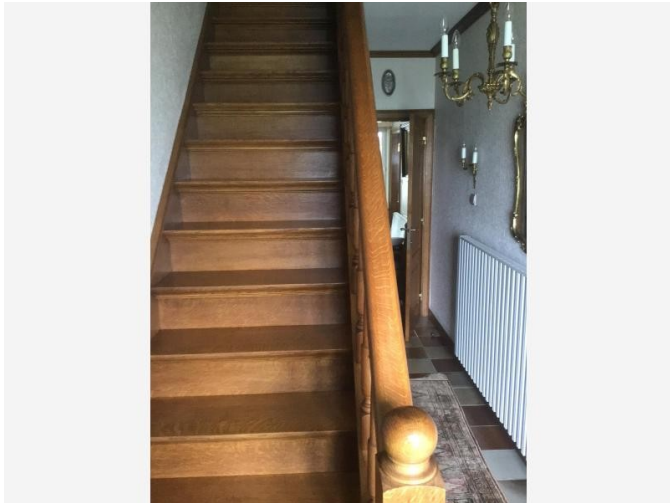
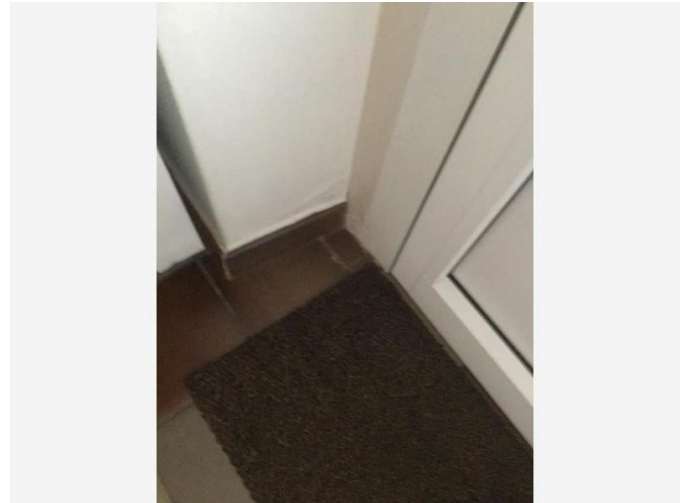
## Fiche 6: Pleister muur

Geen asbest

| # | Type | Referentie | Resultaat |
|---|---|---|---|
| 6.1 | Mengmonster | MM01 | Geen asbest |
