# Asbestinventarisatetest

Priesterstraat 1, 9050 Gent

Attestnummer : 20231002-000386.000

Uitgegeven op : 02.10.2023

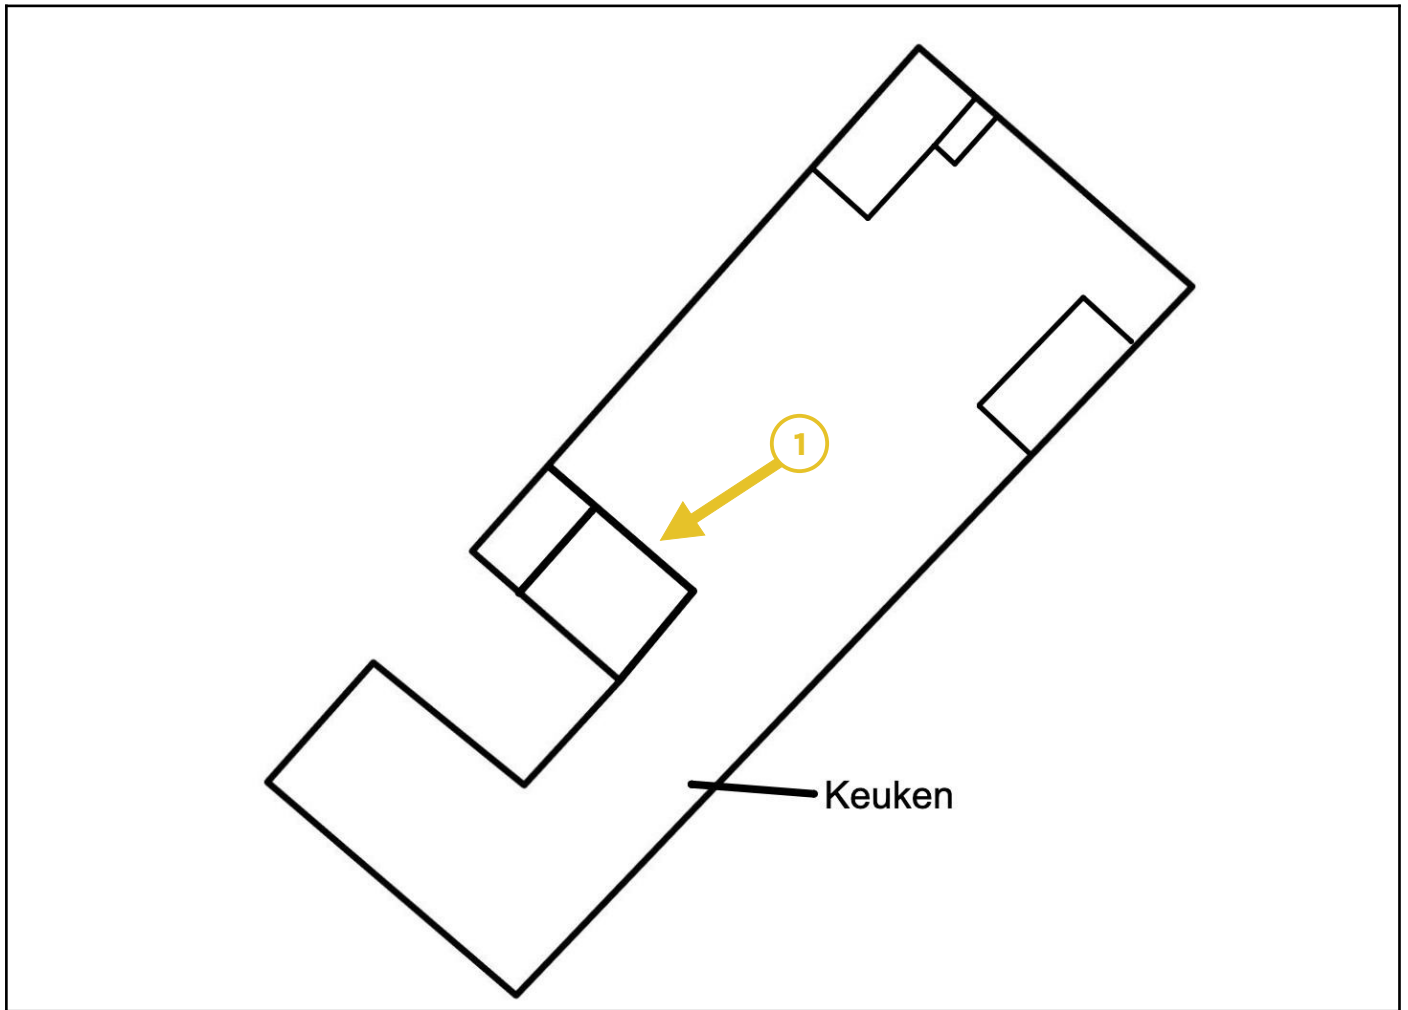
## Plan 1.7: Gelijkvloers

| Beschrijving | Type | Actie |
|---|---|---|
| 1. Vensterbank in massal | Asbestmateriaal | Zorgvuldig beheren |

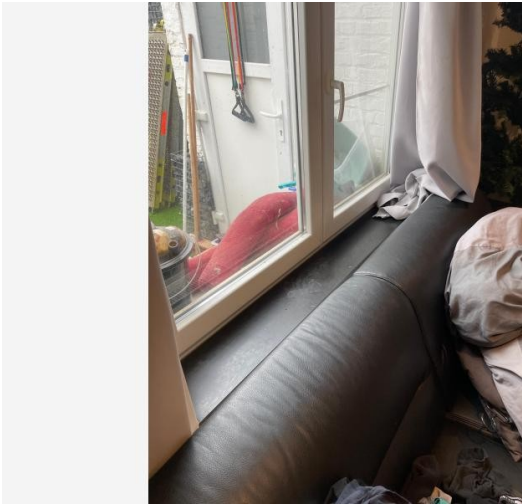
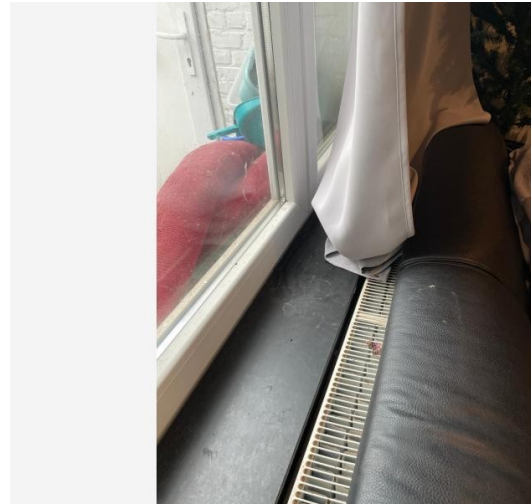
Het asbestmateriaal valt onder de mijlpaal van 2040.

| Eindbeoordeling materiaalarisico | Laag materiaalarisico en/of verlaagde kans op vezelvrijgave |

| Asbestsoort (vezeltype) | Crocidoliet aanwezig |
| Asbestconcentratie | Laag (< 50%) |
| Toestand van het materiaal | Onbeschadigd, niet verweerd |

| Beschrijving | Vensterbank in massal |
| Asbestmateriaal | Plaat, paneel, tablet - Type Massal |

- Zorg voor een veilig beheer. Vermijd het beschadigen van het asbestmateriaal. Controleer de toestand jaarlijks op wijzigingen.

- Eenvoudige handelingen: mag via doe-het-zelf of door werknemer(s) met opleidingsattest eenvoudige handelingen  
De vensterbank kan eenvoudig verwijderd ingepakt en afgevoerd worden in één geheel zonder het materiaal te beschadigen.

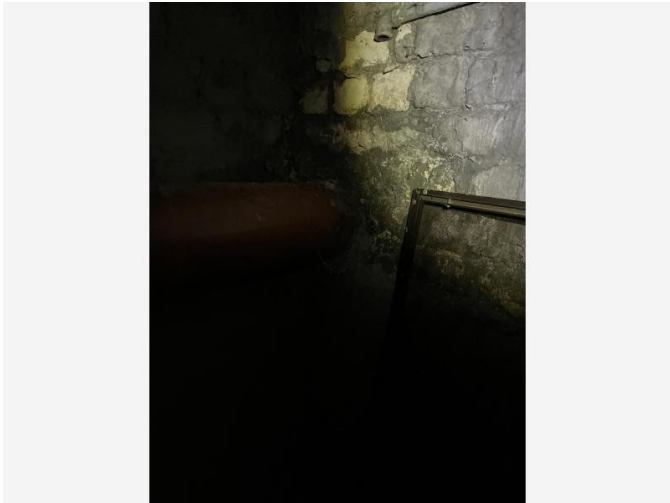
## Fiche 2: Geen verdachte doorvoeren waargenomen.

Er werden tijdens de inspectie geen verdachte doorvoeren waargenomen.

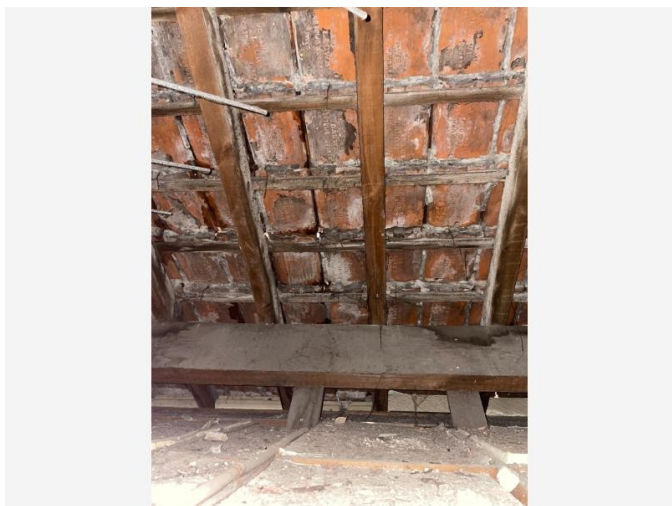
Er werd tijdens de inspectie geen verdacht onderdak waargenomen. Er is geen onderdak aanwezig.

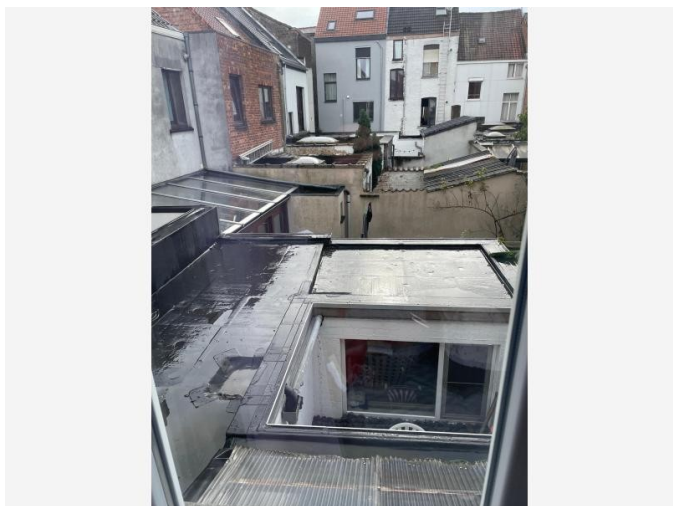
Het plat dak is afgewerkt met EPDM. Er werd tijdens de inspectie geen verdachte roofing laag waargenomen.

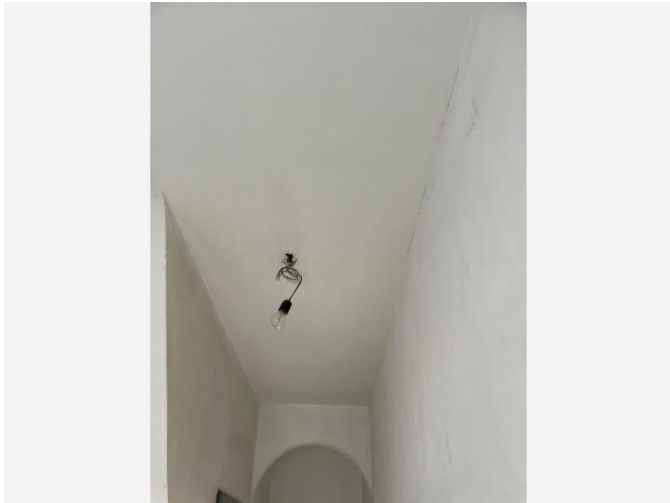
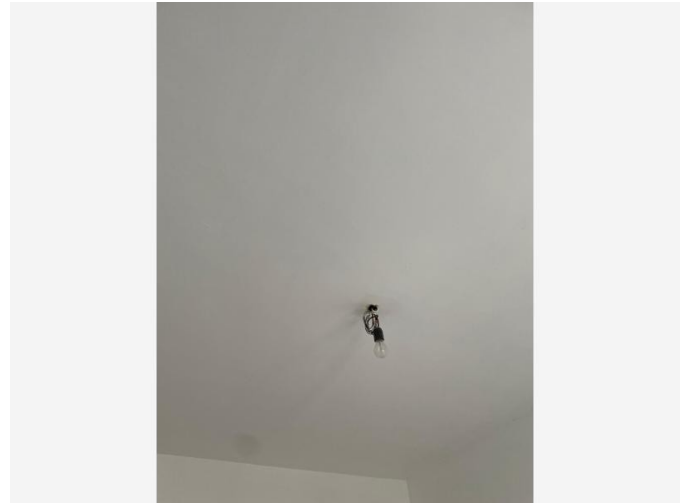
## Fiche 5: Pleisterwerk plafond

Geen asbest

| # | Type | Referentie | Resultaat |
|---|---|---|---|
| 5.1 | Mengmonster | 2 | Geen asbest |

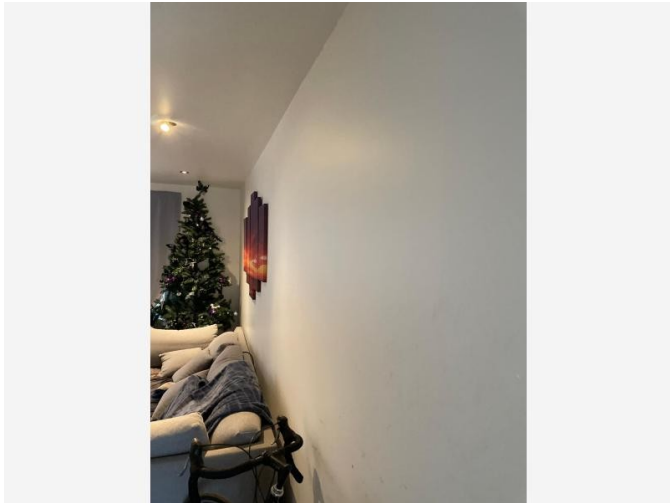
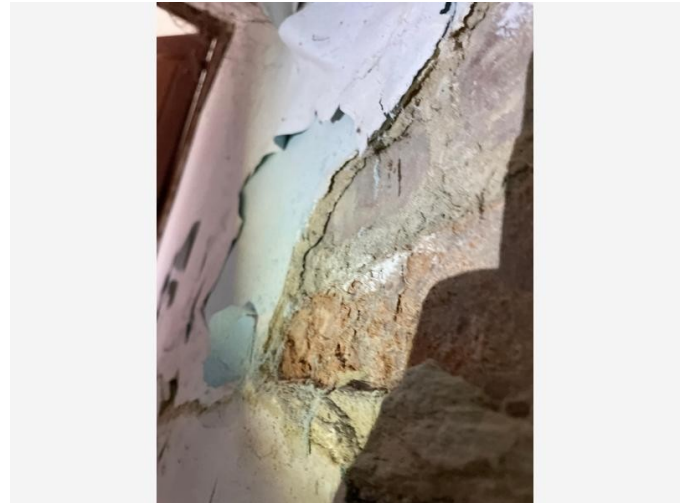
## Fiche 6: Pleisterwerk muur

Geen asbest

| # | Type | Referentie | Resultaat |
|---|---|---|---|
| 6.1 | Mengmonster | 1 | Geen asbest |
