# Asbestinventarisatetest

Priesterstraat 5, 9050 Gent

Attestnummer : 20230930-000042.000

Uitgegeven op : 30.09.2023

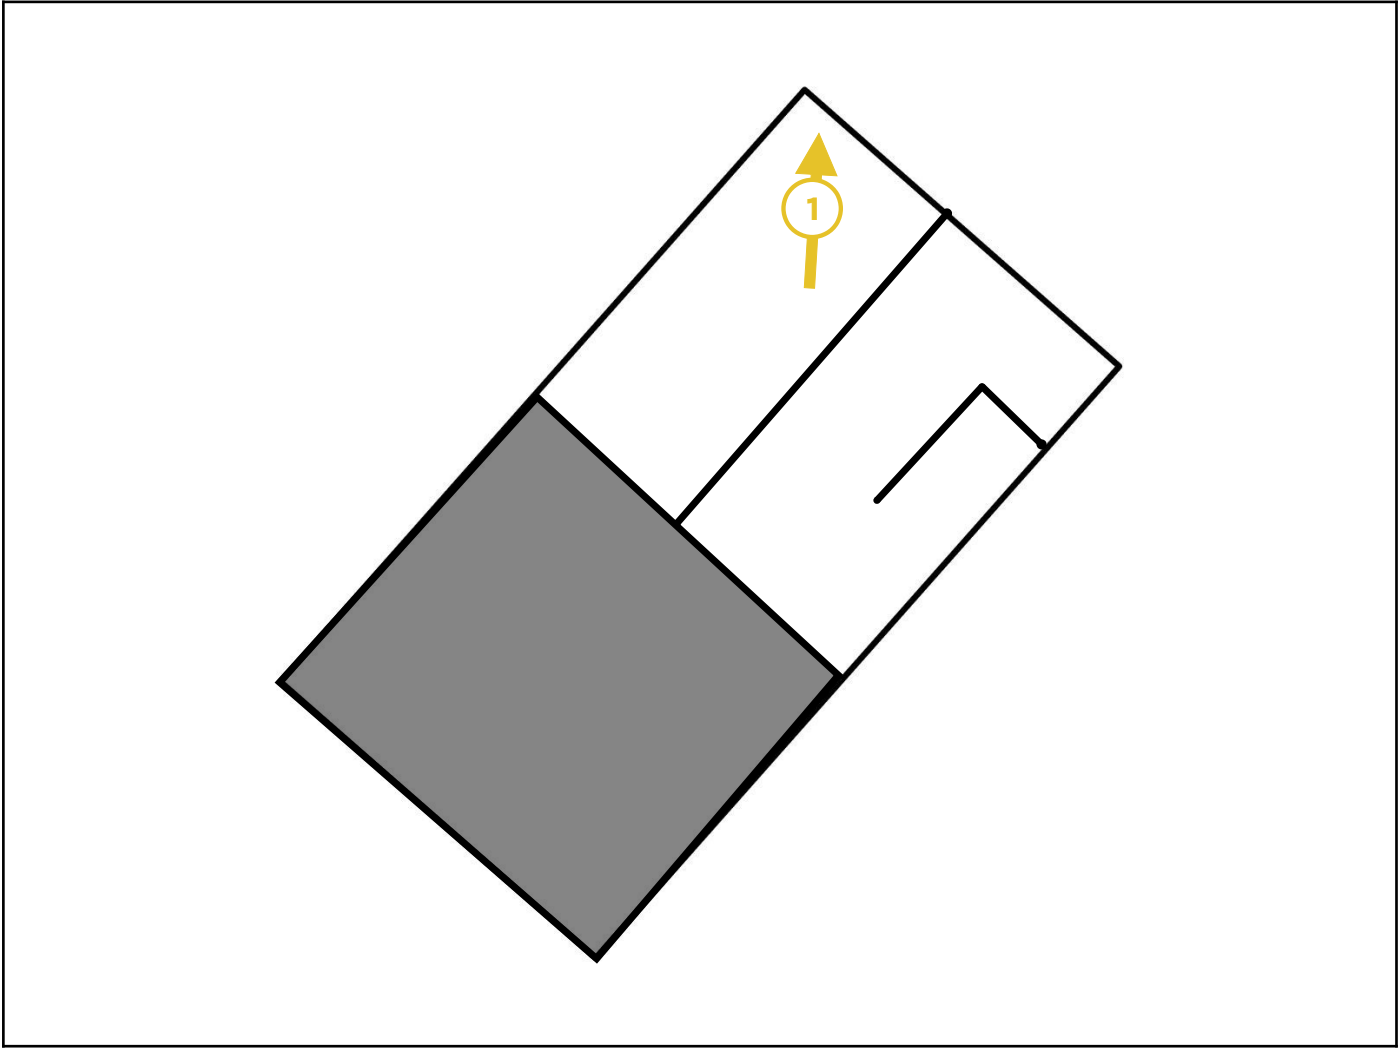
# Plan 1.4: Kelder

| Beschrijving | Type | Actie |
|---|---|---|
| 1. Doorvoer in asbestcement | Asbestmateriaal | Zorgvuldig beheren |

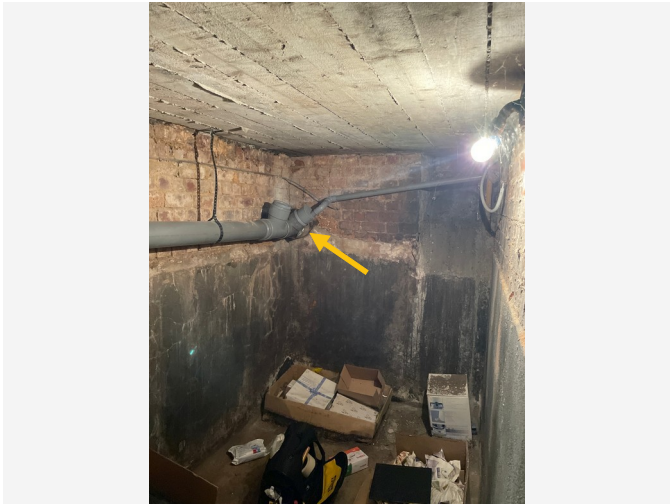
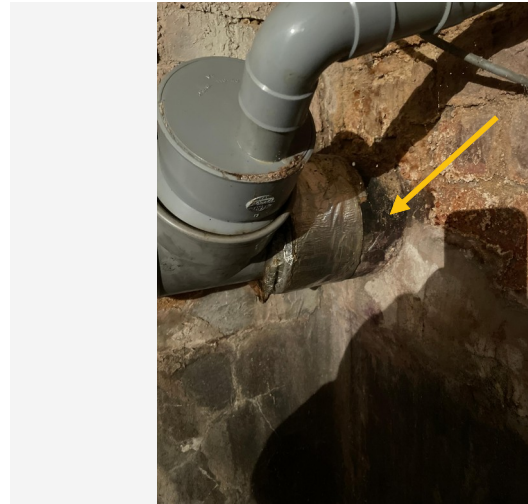
Het asbestmateriaal valt onder de mijlpaal van 2040.

| Eindbeoordeling materiaalisico | Laag materiaalisico en/of verlaagde kans op vezelvrijgave |

| Asbestsoort (vezeltype) | Crocidoliet aanwezig |
| Toestand van het materiaal | Licht beschadigd, licht verweerd. Intact materiaal type Pical – asbestboard of categorie III 'gebondenheid' |

| Beschrijving | Doorvoer in asbestcement |
| Eenvoudig bereikbaar | <p>Nee</p> <ul style="list-style-type: none"><li>• Het asbestmateriaal is bedekt (uitgezonderd laag verf, coating, behang, kunststof, textiel) en het wegnemen van het bedekkende materiaal kan niet zonder het bedekkende materiaal te beschadigen.</li></ul> |

- Zorg voor een veilig beheer. Vermijd het beschadigen van het asbestmateriaal. Controleer de toestand jaarlijks op wijzigingen.

- Eenvoudige handelingen: mag via doe-het-zelf of door werknemer(s) met opleidingsattest eenvoudige handelingen  
De buis kan eenvoudig in één geheel verwijderd, ingepakt en afgevoerd worden zonder het materiaal te beschadigen door het omringende materiaal los te kappen.

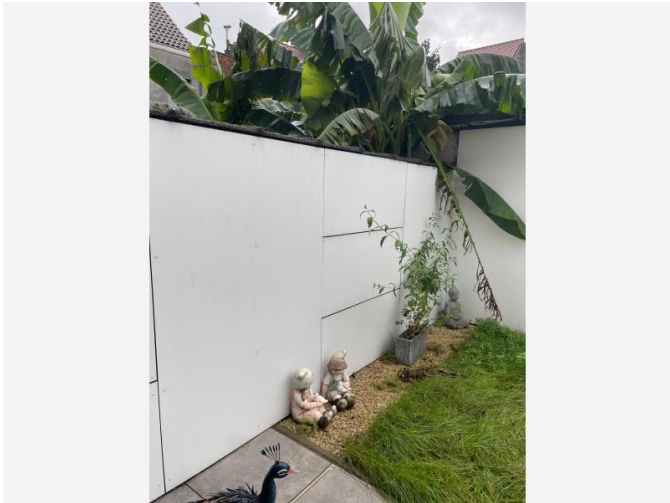
Er werd tijdens de inspectie geen verdachte afwerking waargenomen. Vensterbanken, deurdorpels, plaatmateriaal, etc. is vervaardigd uit hout, natuursteen, kunststof of andere niet verdachte materialen.

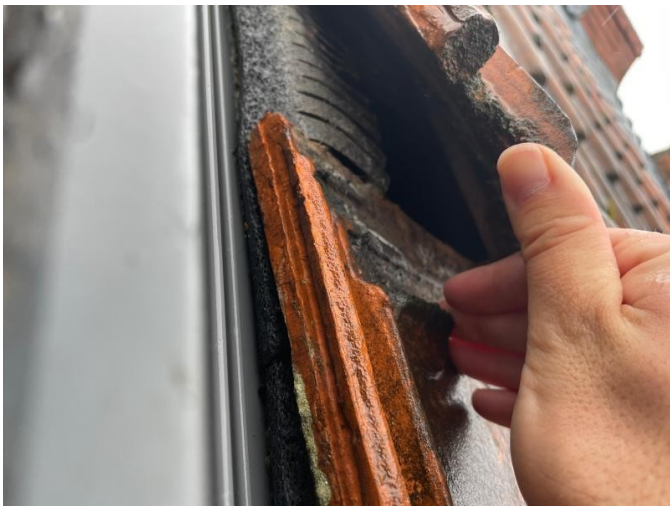
Er werd tijdens de inspectie geen verdacht onderdak waargenomen. Er is geen onderdak aanwezig.

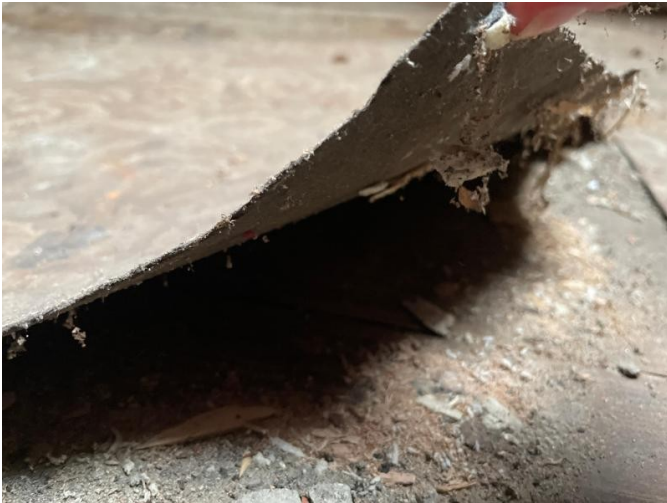
## Fiche 4: Geen verdachte vilt laag onder vinyl

Er werd tijdens de inspectie geen verdachte viltlaag onder de vinylvloer waargenomen.

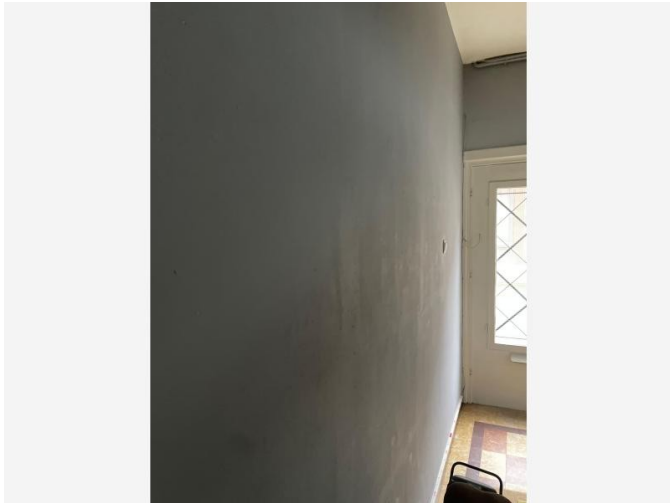
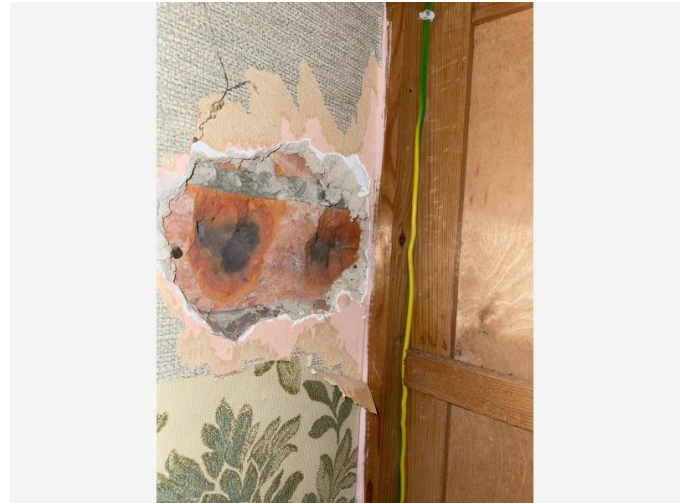
## Fiche 5: Pleisterwerk muur

Geen asbest

| # | Type | Referentie | Resultaat |
|---|---|---|---|
| 5.1 | Mengmonster | 1 | Geen asbest |

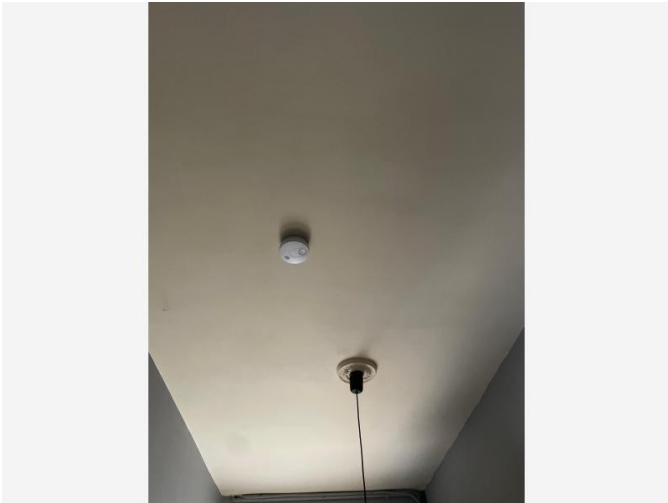
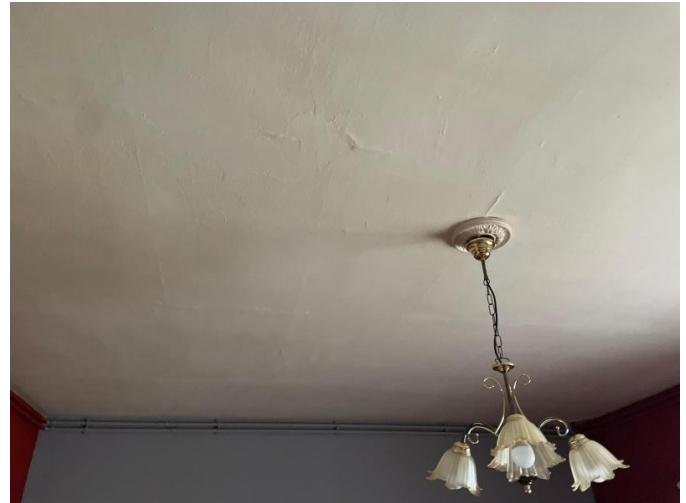
## Fiche 6: pleisterwerk plafond

Geen asbest

| # | Type | Referentie | Resultaat |
|---|---|---|---|
| 6.1 | Mengmonster | 2 | Geen asbest |
