# Asbestinventarisatetest

Hogekouterstraat 11, 9030 Gent

Attestnummer : **20231011-000513.000**

Uitgegeven op : **11.10.2023**

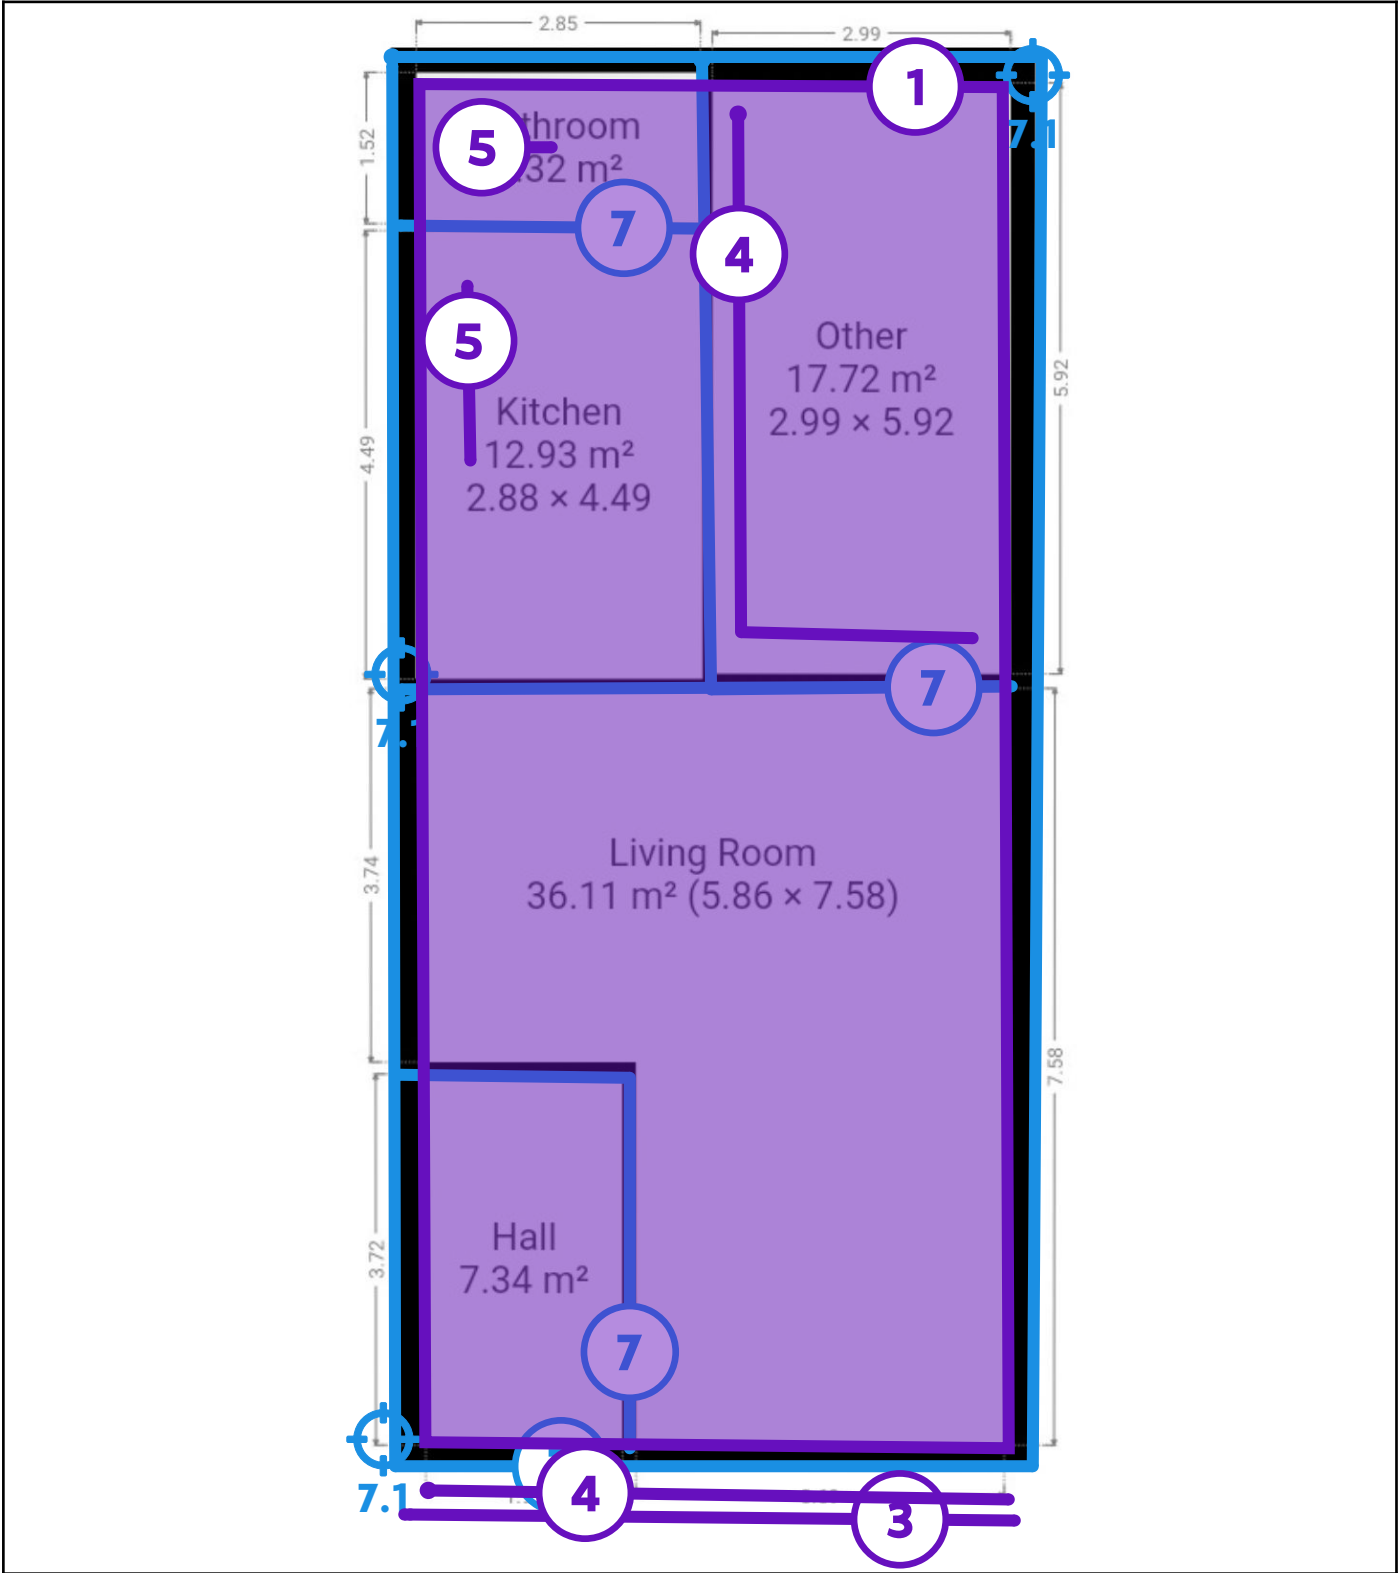
# Plan 1.1: Plan wooneenheid - interieur

Er werd geen verdachte vloerbekleding waargenomen.

Ramen werden recent vernieuwd. Geen asbestverdachte mastiek of kit waar te nemen.

Afvoeren en doorvoeren bestaande uit niet-asbestverdachte materialen (Niet-destructief onderzoek), zoals kunststof.

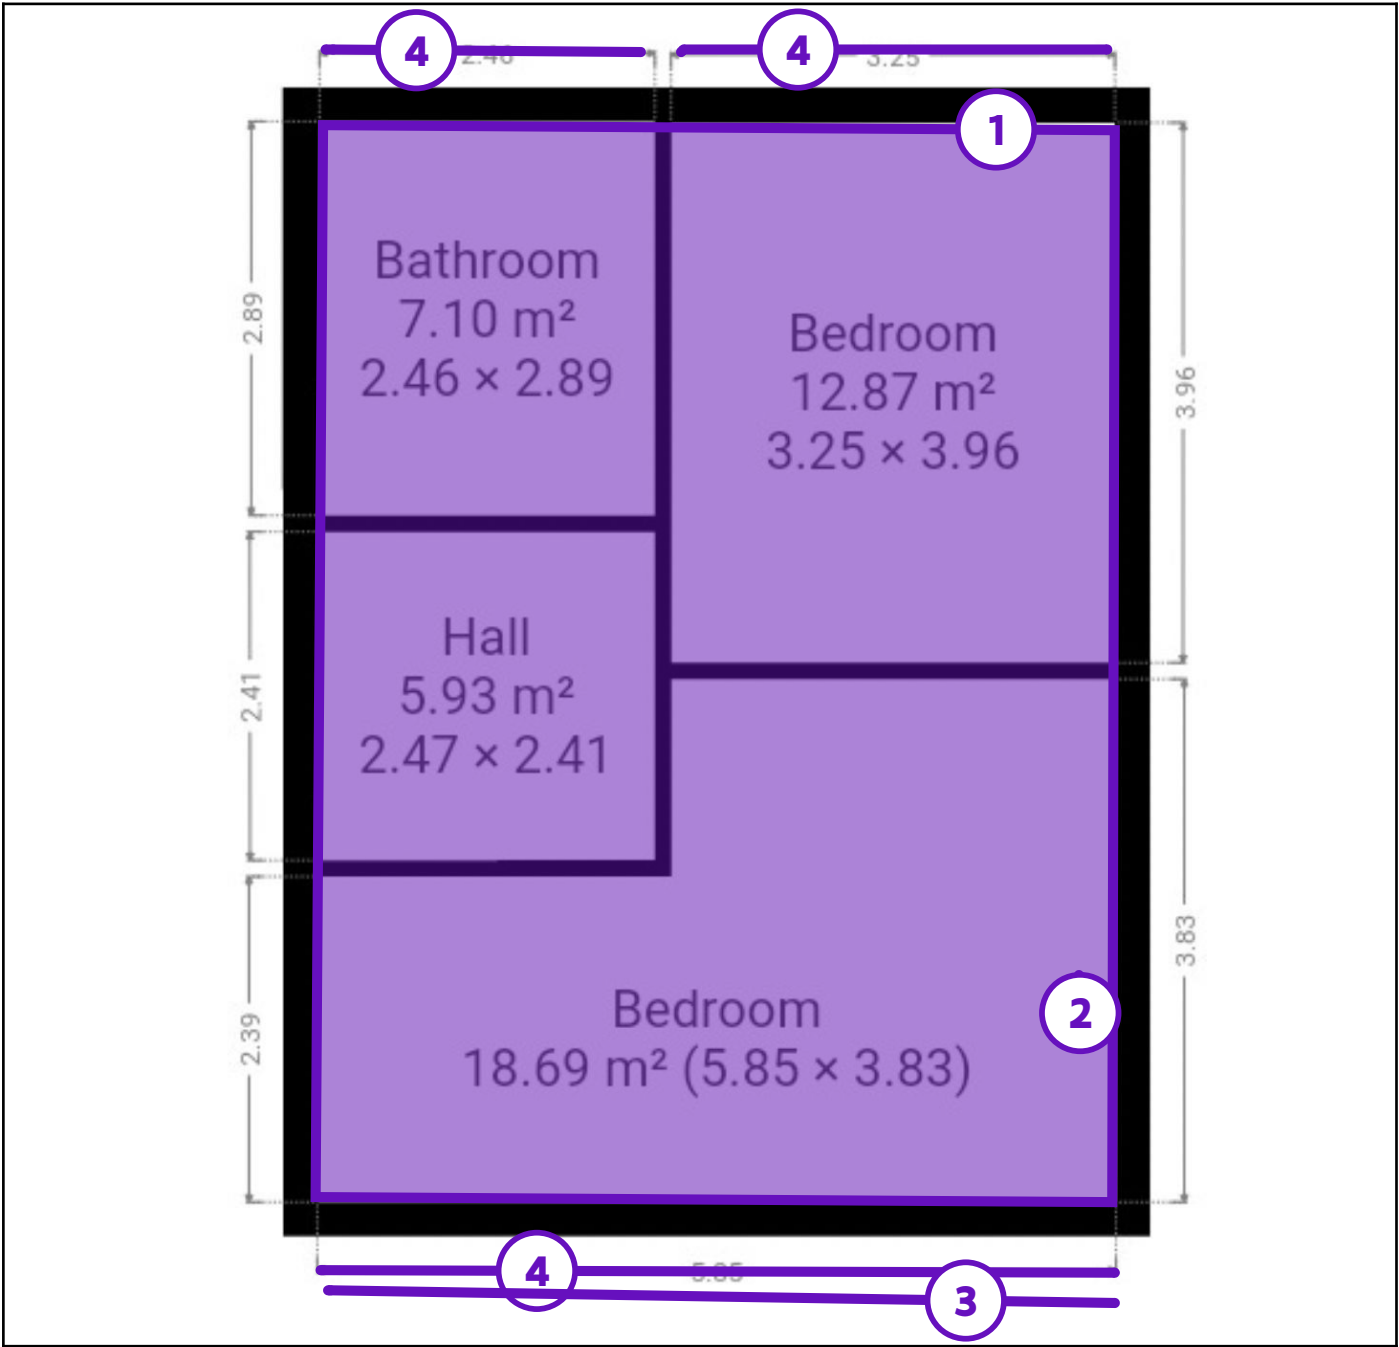
## Plan 1.2: Plan eerste verdieping

De verwarmingsketel is van bouwjaar \*. Asbestverdacht materialen (bv; pakkingen, asbestkoord, verbindingen voor buizen of kanalen, brandwerende materialen, ...) kunnen bijgevolg niet in het toestel aanwezig zijn. Er werden ook geen asbesthoudende beplating onder of rondom de verwarmingsketel waargenomen.

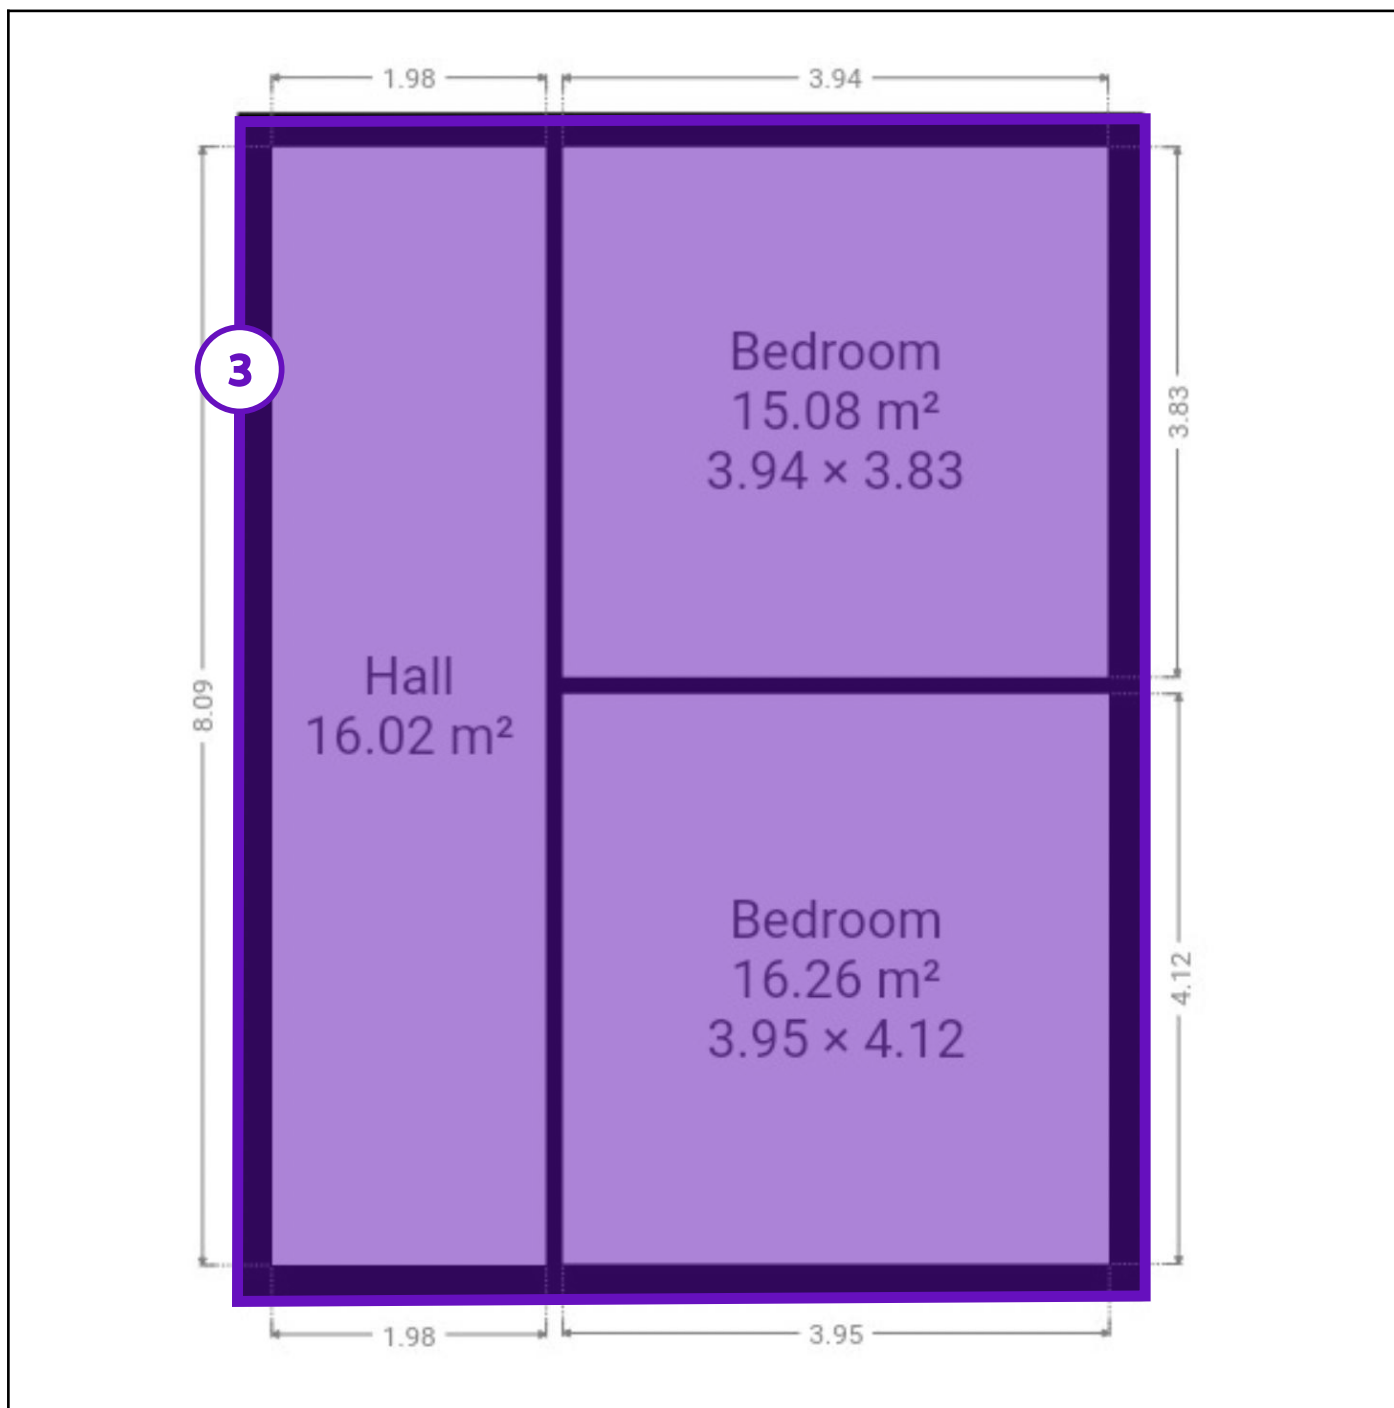
## Plan 1.3: Plan zolder

Er werden geen verdachte gevel waargenomen. Bijvoorbeeld: Bakstenen met cementvoegen, natuurleien,...

Er werden geen verdachte dakbekleding waargenomen. (recent dak, onderdak, latten, pannen,...)

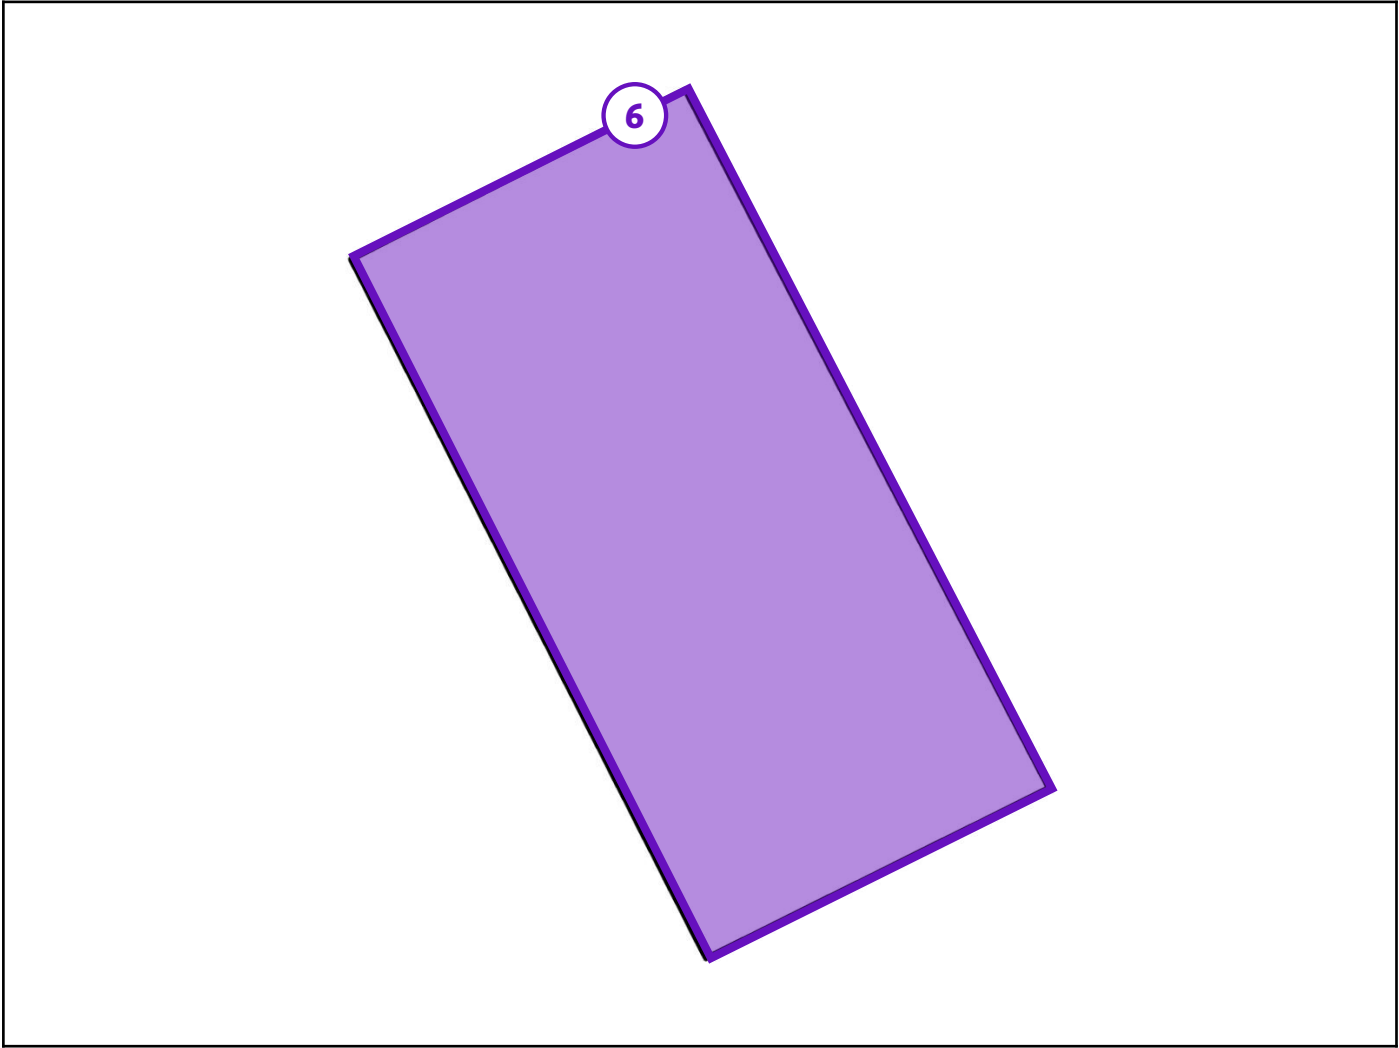
## Plan 2.1: Afdak plan

Deze constructie is volledig opgebouwd uit niet-asbestverdachte materialen

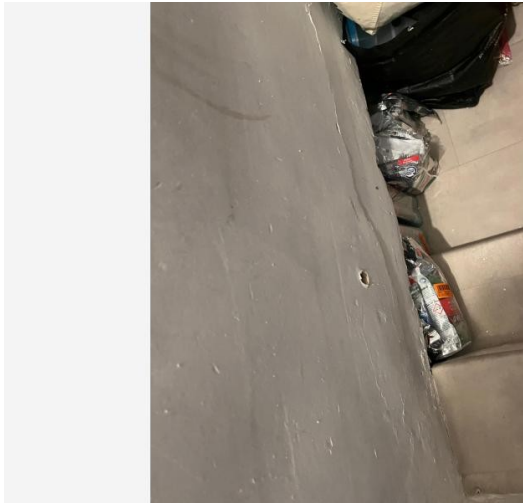
Overzichtsfoto

Geen asbest

| Beschrijving | Pleisterwerk - muur |
| Bindmiddel van materiaal | Gips - kalk |

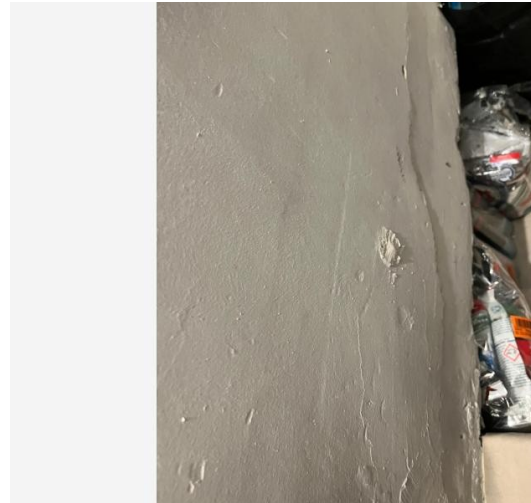
Detailfoto

| # | Type | Referentie | Resultaat |
|---|---|---|---|
| 7.1 | Mengmonster | -1 | Geen asbest |
