# Asbestinventarisatetest

Vuurmolenstraat 24, 2610 Antwerpen

Attestnummer : 20230710-000501.000

Uitgegeven op : 10.07.2023

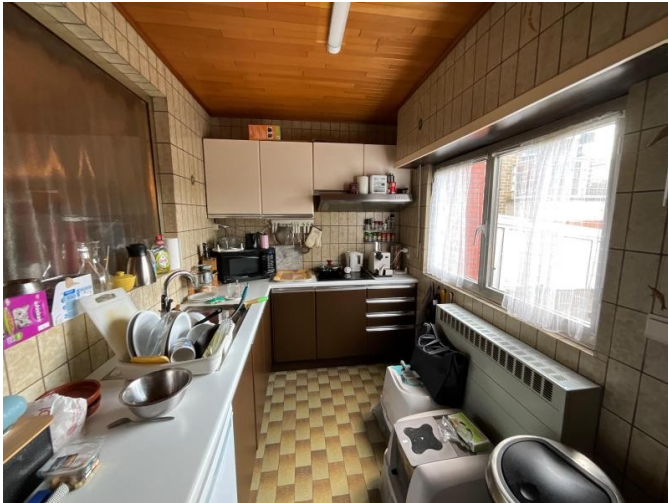
Bevat vermoedelijk asbesthoudende materialen.

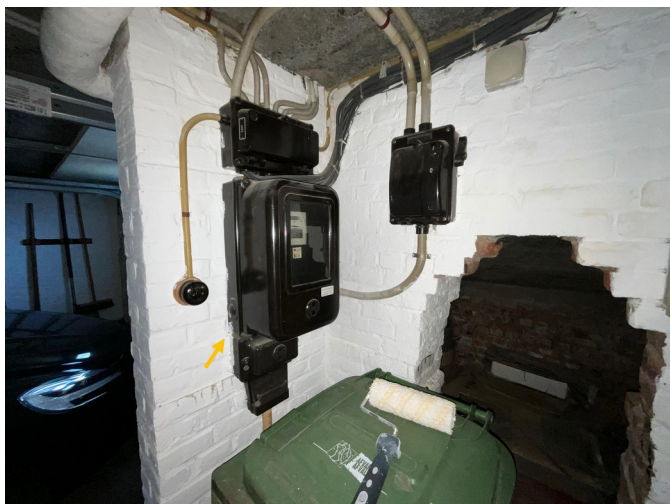
Bevat vermoedelijk asbesthoudende materialen.

| Primaire drager | Communicatie en elektrische infrastructuur en uitrusting |
| (Asbest)materiaal | Plaat, paneel, tablet - Type Bakeliet |

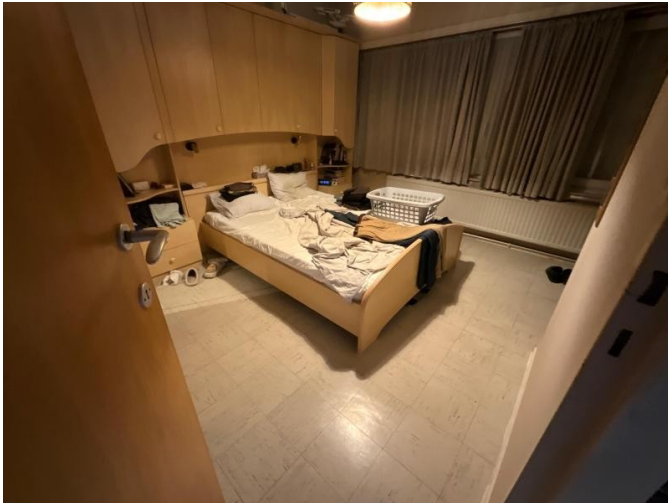
Bevat vermoedelijk asbesthoudende materialen.

| Primaire drager | Vloer |
| (Asbest)materiaal | In-situ afwerkingslagen - Lijm laag |

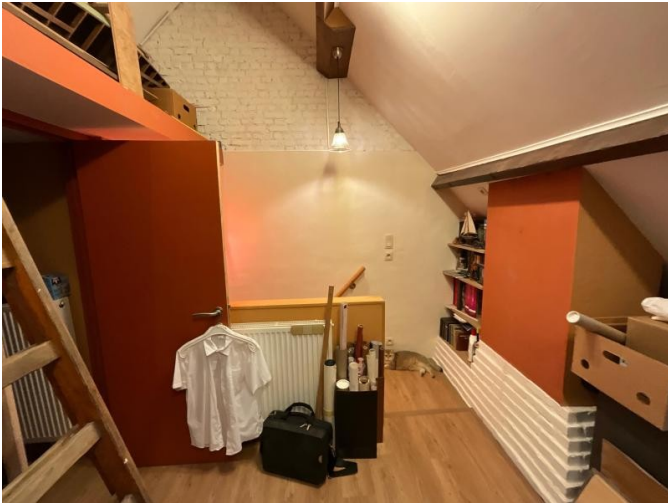
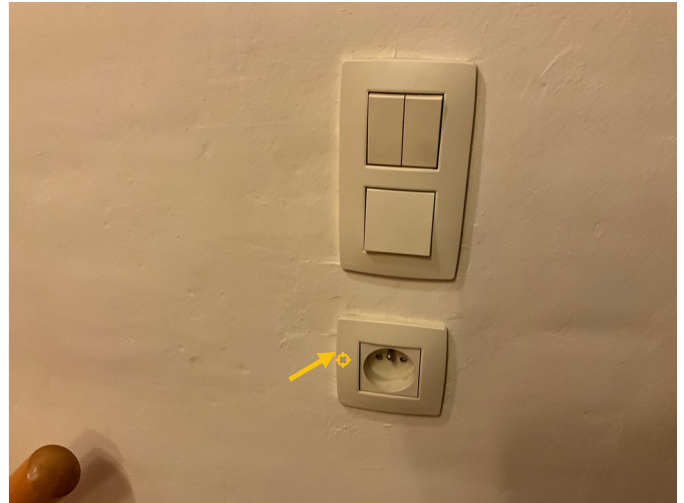
## Fiche 5: Pleisterwerken

Geen asbest

| # | Type | Referentie | Resultaat |
|---|---|---|---|
| 5.1 | Mengmonster | 4 | Geen asbest |

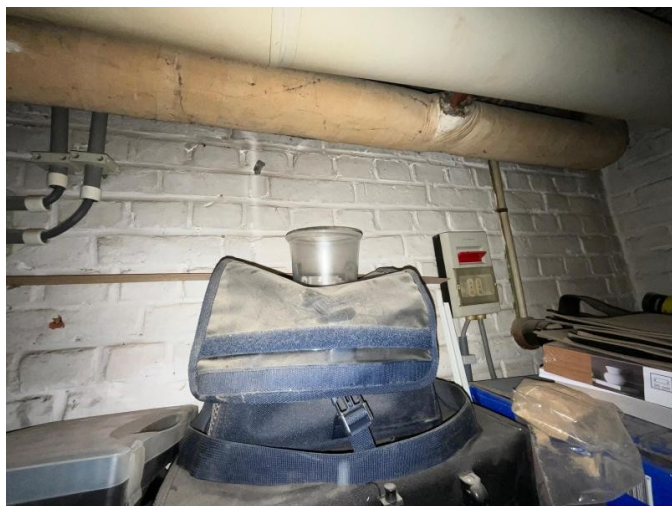
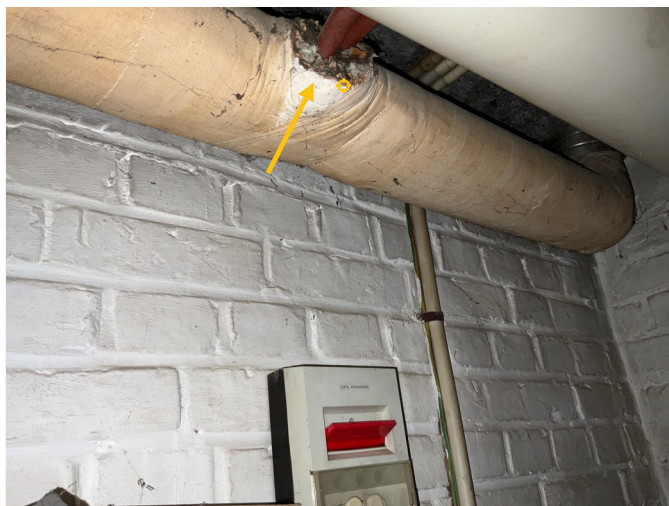
## Fiche 6: Isolatie buis

Geen asbest

| # | Type | Referentie | Resultaat |
|---|---|---|---|
| 6.1 | Mengmonster | 1 | Geen asbest |

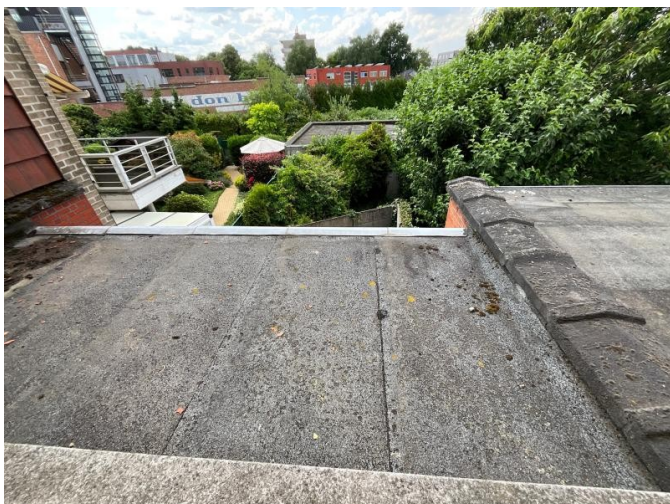
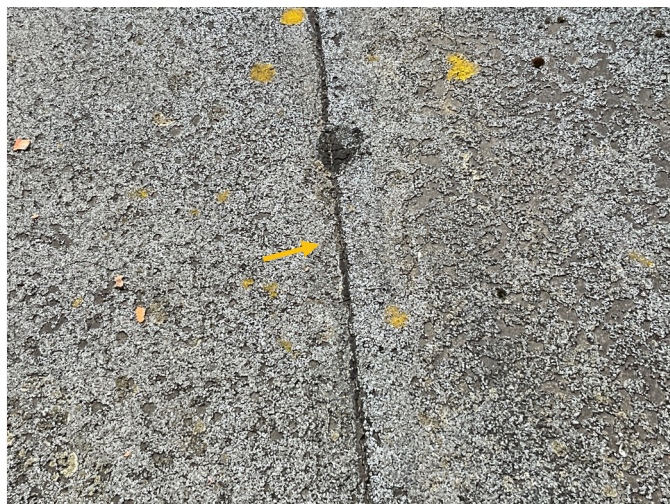
## Fiche 7: Plat dak

Geen asbest

| # | Type | Referentie | Resultaat |
|---|---|---|---|
| 7.1 | Puntmonster | 3 | Geen asbest |

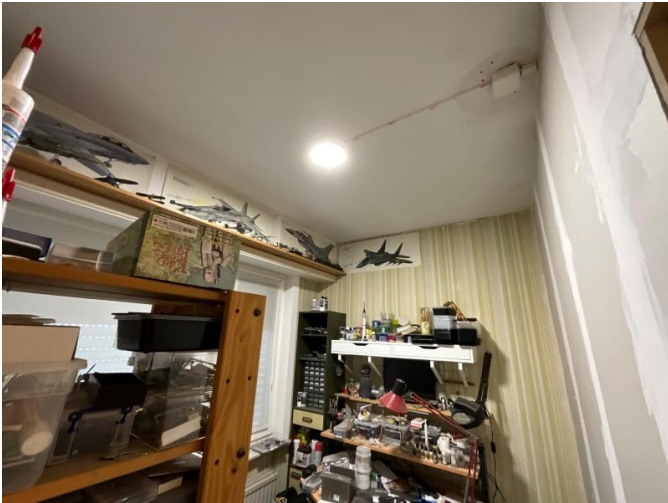
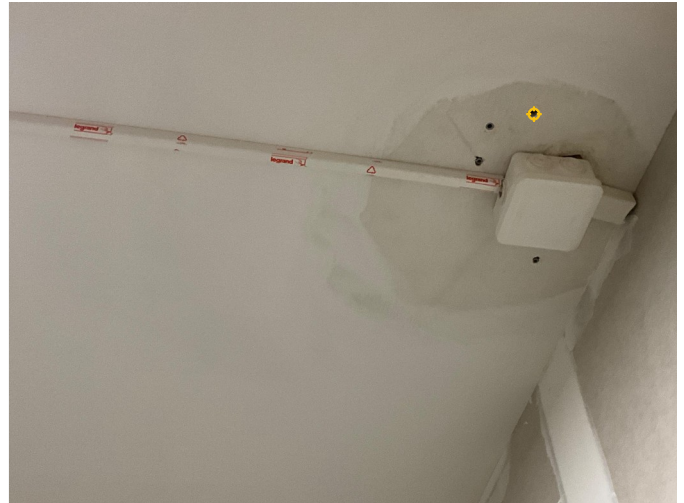
## Fiche 8: Plafond

Geen asbest

| # | Type | Referentie | Resultaat |
|---|---|---|---|
| 8.1 | Mengmonster | 2 | Geen asbest |
