# Asbestinventarisatetest

Mignoletstraat 6, 3400 Landen

Attestnummer : 20231017-000033.001

Uitgegeven op : 19.10.2023

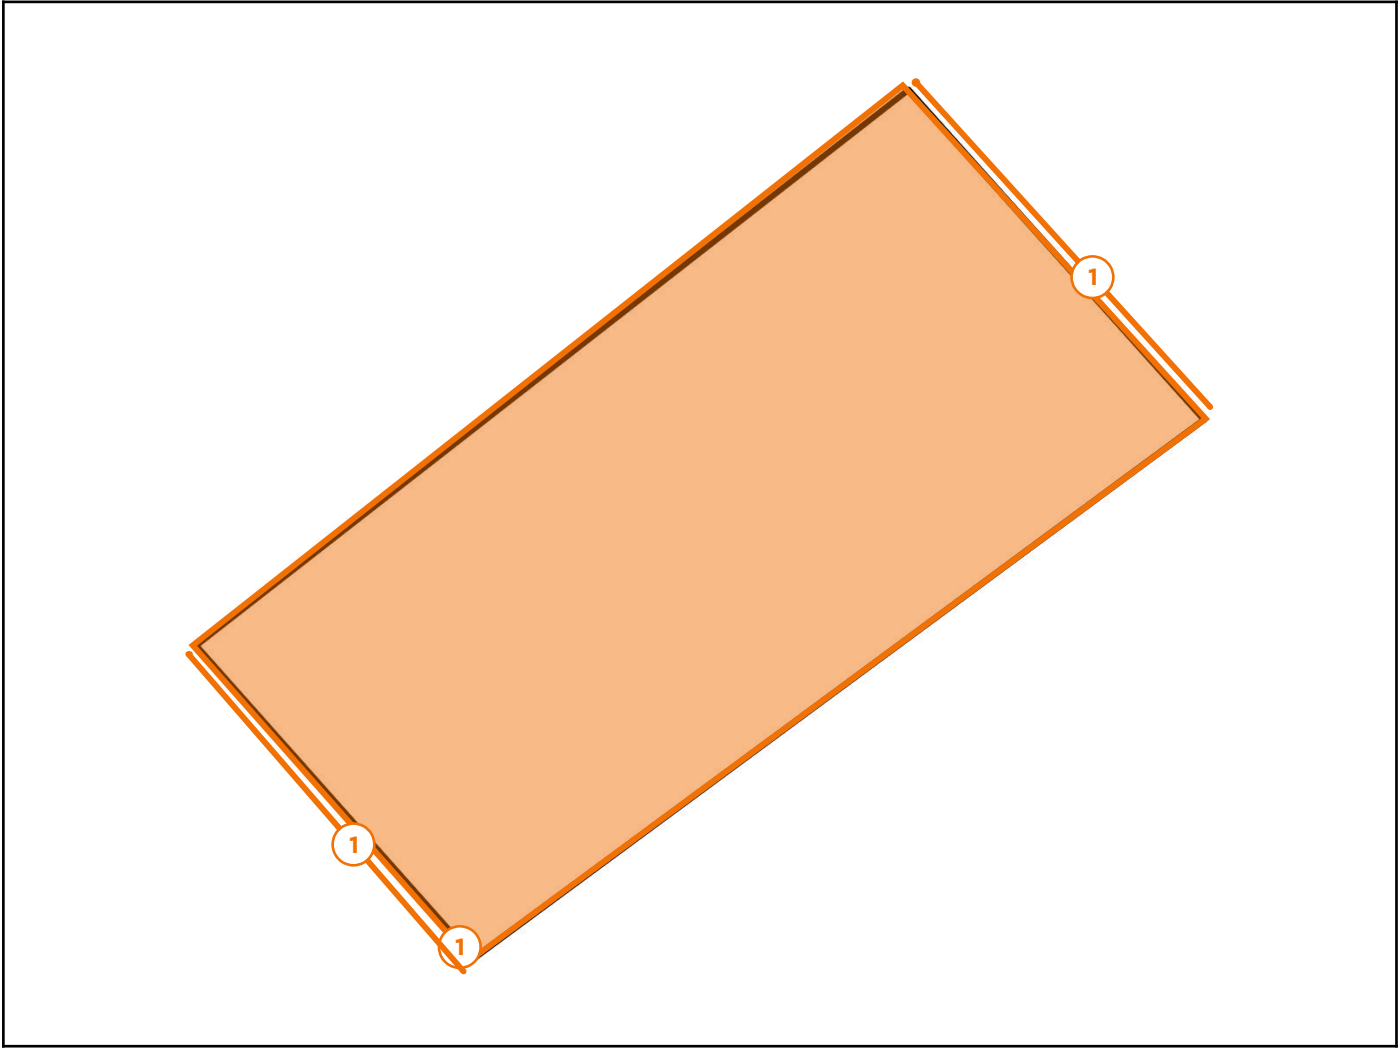
# Plan 5.1: Afdak

| Beschrijving | Type | Actie |
|---|---|---|
| 1. Golfplaat | Asbestmateriaal | <a href="#">Verwijderen</a> |

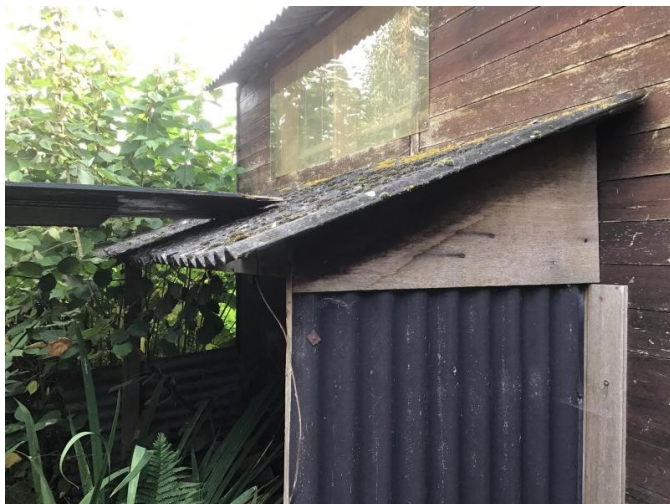
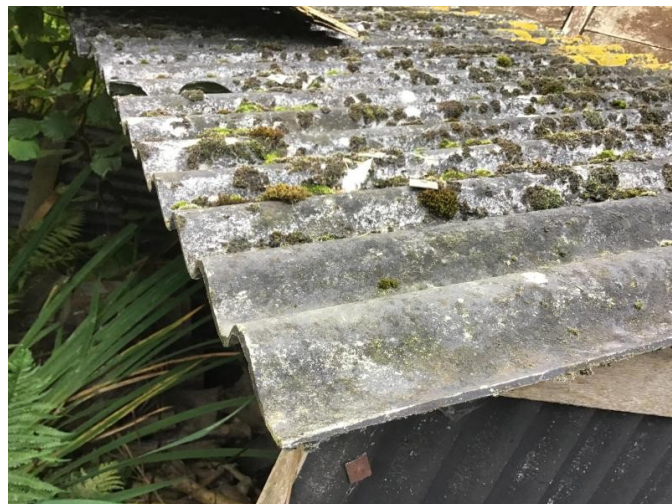
Het asbestmateriaal valt onder de mijlpaal van 2034.

| Eindbeoordeling materiaalrisico | Laag materiaalrisico en/of verlaagde kans op vezelvrijgave |

| Asbestsoort (vezeltype) | Crocidoliet aanwezig |
| Toestand van het materiaal | Licht beschadigd, licht verweerd. Intact materiaal type Pical – asbestboard of categorie III 'gebondenheid' |

| Beschrijving | Golfplaat |
| Hoeveelheid (oppervlakte - aantal) | • 3,00 m <sup>2</sup> - 1 stuk |

Verwijderen

- Zorg voor een veilig beheer. Vermijd het beschadigen van het asbestmateriaal. Controleer de toestand jaarlijks op wijzigingen.

- Eenvoudige handelingen: mag via doe-het-zelf of door werknemer(s) met opleidingsattest eenvoudige handelingen  
Voor asbestverdachte golfplaten voorziet de wet geen verplichting om deze asbestverdachte toepassing te laten verwijderen door een firma met een opleidingsattest eenvoudige handelingen. U mag, in principe, ongeacht beschadigingen of vrije asbestvezels, deze asbesttoepassing zelf verwijderen met inachtneming van de nodige veiligheidsmaatregelen om uzelf en uw omgeving te beschermen. Een beschadigde asbesttoepassing in slechte staat kan makkelijk verder breken of vergruizen. Er komen dan schadelijke asbestvezels vrij die ingeademd kunnen worden.

1. golfplaten mogen niet breken of beschadigd worden (nooit gooien of breken)
2. besproei de golfplaten met speciaal fixeermiddel op de bevestigingspunten
3. bevestigingsnagel golfplaat losmaken d.m.v. klauwhamer met blokje hout eronder om beschadiging te vermijden, bij schroef voorzichtig uitdraaien zonder beschadiging
4. golfplaten één voor één losmaken
5. golfplaten één voor één voorzichtig stapelen in een asbestafvalzak (niet breken)
6. met het asbestafval kunt u terecht op het recyclagepark of bij een geregistreerde asbestinzamelaar

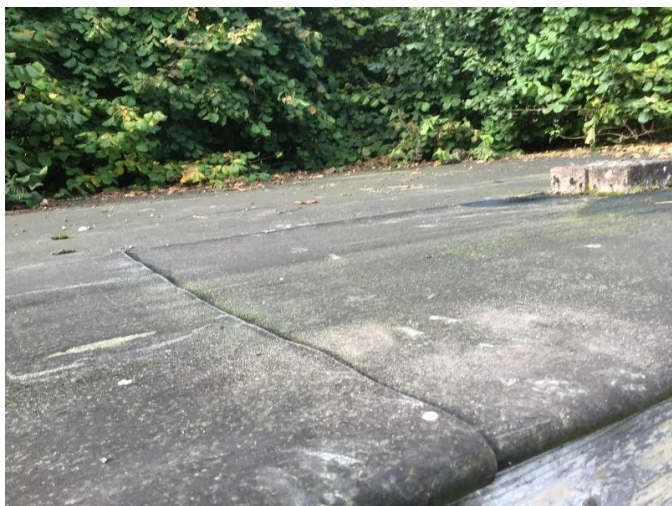
Dit deel van het gebouw is +/-10 jaar geleden bijgebouwd. De afwerking van het plat dak is met roofing. Er ligt ook nog een rest roofing achter dit gebouw. De eigenaar kon geen bewijs voorleggen dat er geen oude roofing onder de afwerking ligt.

Een destructief onderzoek is aan te raden bij grondige verbouwingswerken, om eventuele oude roofing te bemonsteren. Dit behoort momenteel niet tot onze taak in deze opdracht.

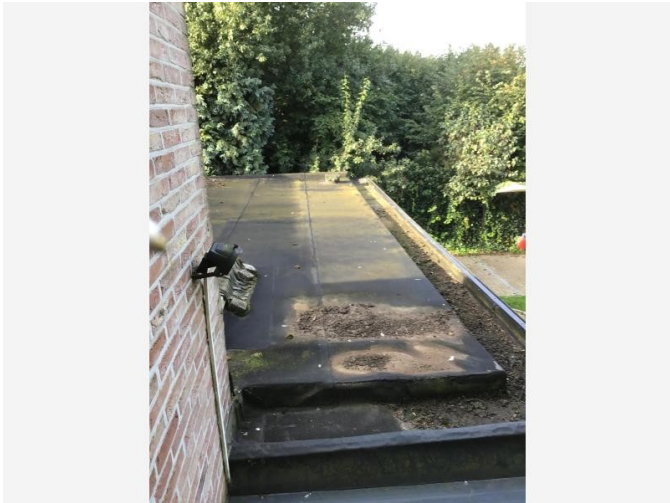
Dit deel van het gebouw is rond 2013 bijgebouwd. De afwerking van het plat dak is met rubber.

De eigenaar kon geen bewijs voorleggen dat er geen roofing onder deze rubber ligt.

Een destructief onderzoek is aan te raden bij grondige verbouwingswerken, om eventuele oude roofing te bemonsteren. Dit behoort momenteel niet tot onze taak in deze opdracht.

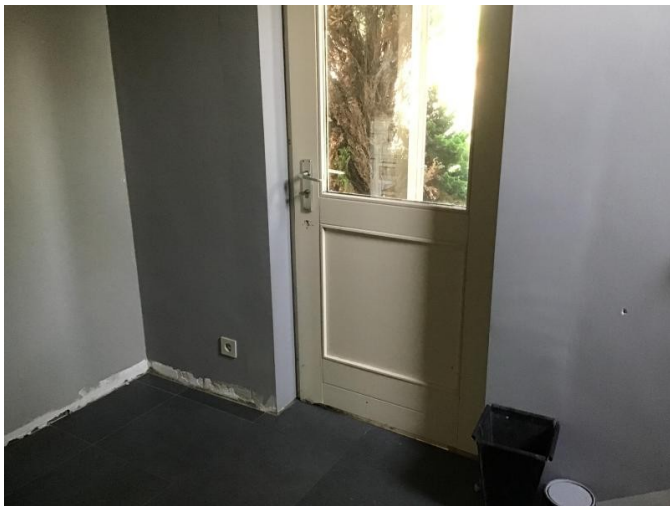
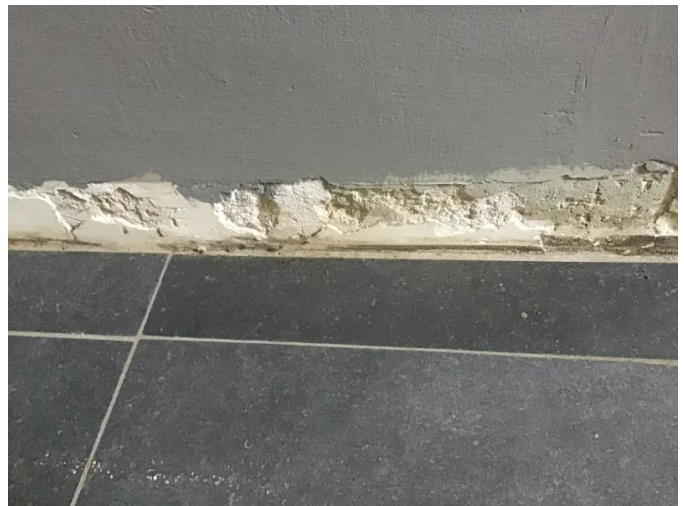
## Fiche 4: Pleisterwerk muur

Geen asbest

| # | Type | Referentie | Resultaat |
|---|---|---|---|
| 4.1 | Mengmonster | MM01 | Geen asbest |

| Opmerking | <p>Enkele muren zijn vervaardigd in plaatwerk.</p> <p>Een destructief onderzoek is aan te raden bij grondige verbouwingswerken, om eventuele pleisterwerken, mogelijks achter valse wanden te bemonsteren. Dit behoort momenteel niet tot onze taak in deze opdracht.</p> <p>De hoeveelheid pleisterwerk vermeld in deze fiche strookt niet met de werkelijkheid.</p> <p>Om de juiste hoeveelheid te bepalen dient er een doorgedreven opmeting en destructief onderzoek plaats te vinden om de dikte van het pleisterwerk te bepalen en tevens de plaatsen te detecteren waar pleisterwerk ontbreekt. Dit kadert momenteel niet in onze opdracht.</p> |

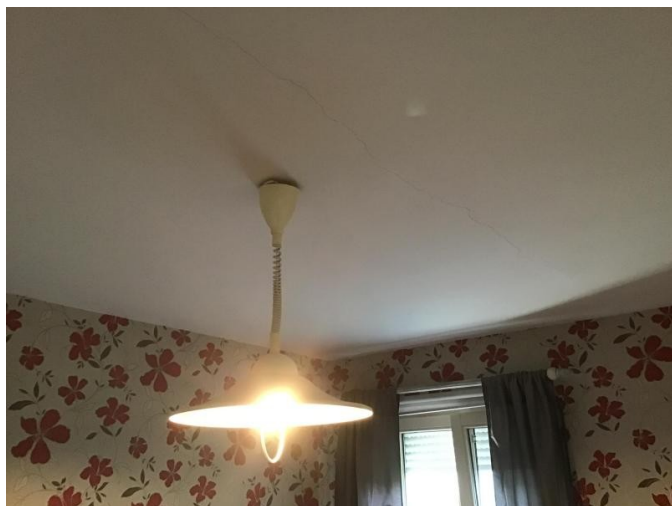
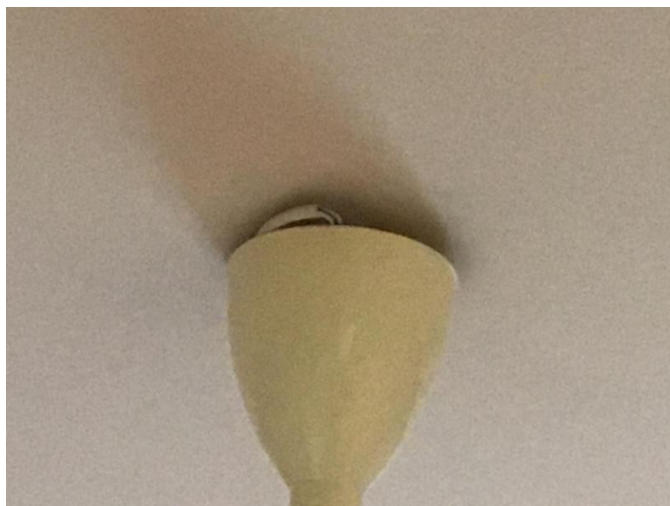
## Fiche 5: Pleisterwerk plafond

Geen asbest

| # | Type | Referentie | Resultaat |
|---|---|---|---|
| 5.1 | Mengmonster | MM02 | Geen asbest |

| Opmerking | <p>Een aantal plafonds zijn vervaardigd in plaatwerk.</p> <p>Een destructief onderzoek is aan te raden bij grondige verbouwingswerken, om eventuele pleisterwerken, mogelijks achter valse plafonds te bemonsteren. Dit behoort momenteel niet tot onze taak in deze opdracht.</p> <p>De hoeveelheid pleisterwerk vermeld in deze fiche strookt niet met de werkelijkheid.</p> <p>Om de juiste hoeveelheid te bepalen dient er een doorgedreven opmeting en destructief onderzoek plaats te vinden om de dikte van het pleisterwerk te bepalen en tevens de plaatsen te detecteren waar pleisterwerk ontbreekt. Dit kadert momenteel niet in onze opdracht.</p> |
