# Asbestinventarisatetest

Berkenlaan 4, 9090 Melle

Attestnummer : 20231022-000201.000

**Niet-asbestveilig**

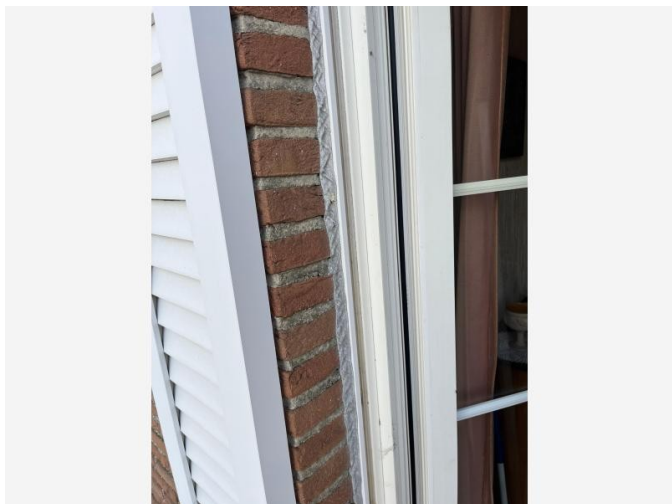
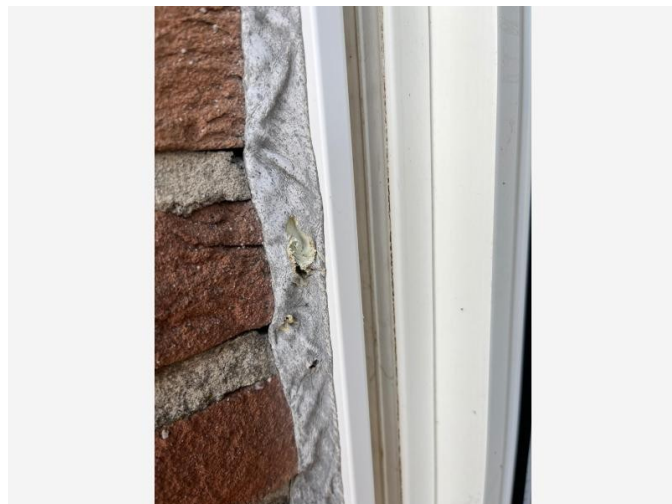
Het asbestmateriaal valt onder de mijlpaal van 2040.

Verwijderen

| Eindbeoordeling materiaalrisico | Verhoogd materiaalrisico en/of verhoogde kans op vezelvrijgave |

| Toestand van het materiaal | Matig beschadigd, matig verweerd |

| # | Type | Referentie | Resultaat |
|---|---|---|---|
| 1.1 | Puntmonster | -3 | Chrysotiel |

| Beschrijving | Mastiek |

- Zorg voor een veilig beheer en verwijder dit asbestmateriaal wanneer het bij werken eenvoudig bereikbaar wordt. Controleer de toestand jaarlijks op wijzigingen.

- Eenvoudige handelingen: mag via doe-het-zelf of door werknemer(s) met opleidingsattest eenvoudige handelingen  
"Bevindt het asbest zich buiten uw woning of gebouw? Dan mag u de volgende toepassingen zelf wegnemen:
  - hechtgebonden asbest dat niet beschadigd is;
  - er niemand anders in de buurt is;
  - hechtgebonden asbest dat wel beschadigd is en waarbij er vrije asbestvezels zichtbaar zijn. Een beschadigde asbesttoepassing of asbest in slechte staat kan makkelijk verder breken of vergruizen. Er komen dan schadelijke asbestvezels vrij die ingeademd kunnen worden. U mag enkel beschadigd of verweerd asbest verwijderen indien: de asbesttoepassing niet verder beschadigd raakt of vergruist."

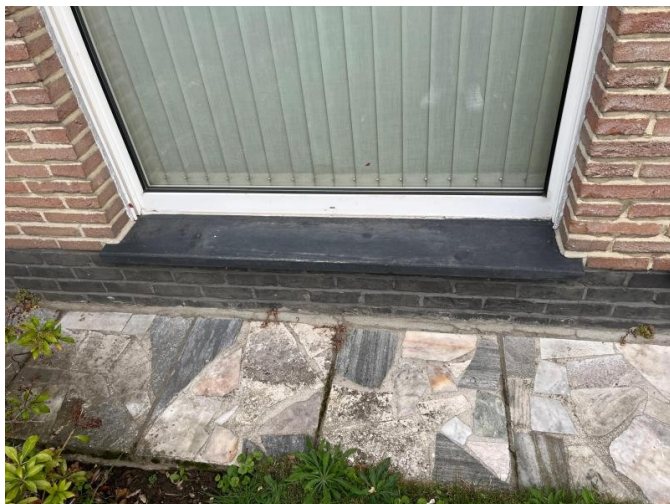
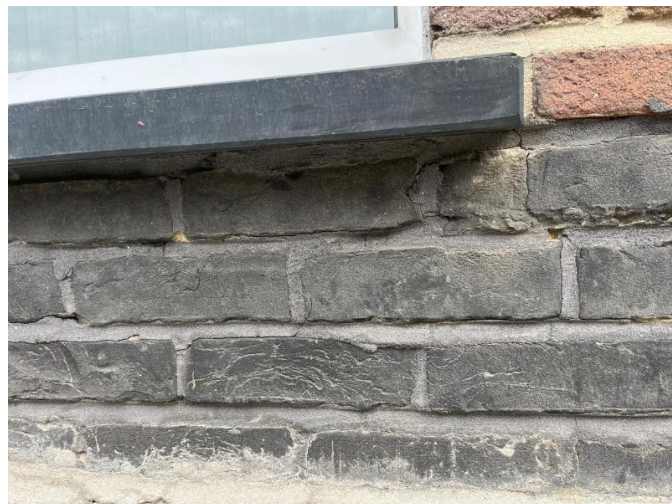
Het asbestmateriaal valt onder de mijlpaal van 2034.

Zorgvuldig beheren

| Eindbeoordeling materiaalrisico | Laag materiaalrisico en/of verlaagde kans op vezelvrijgave |

| Asbestsoort (vezeltype) | Crocidoliet aanwezig |
| Toestand van het materiaal | Onbeschadigd, niet verweerd |

| Beschrijving | Dorpels en vensterbanken |

- Zorg voor een veilig beheer. Vermijd het beschadigen van het asbestmateriaal. Controleer de toestand jaarlijks op wijzigingen.

- Eenvoudige handelingen: mag via doe-het-zelf of door werknemer(s) met opleidingsattest eenvoudige handelingen  
"Bevindt het asbest zich buiten uw woning of gebouw? Dan mag u de volgende toepassingen zelf wegnemen:
  - hechtgebonden asbest dat niet beschadigd is;
  - er niemand anders in de buurt is;
  - hechtgebonden asbest dat wel beschadigd is en waarbij er vrije asbestvezels zichtbaar zijn. Een beschadigde asbesttoepassing of asbest in slechte staat kan makkelijk verder breken of vergruizen. Er komen dan schadelijke asbestvezels vrij die ingeademd kunnen worden. U mag enkel beschadigd of verweerd asbest verwijderen indien: de asbesttoepassing niet verder beschadigd raakt of vergruist."

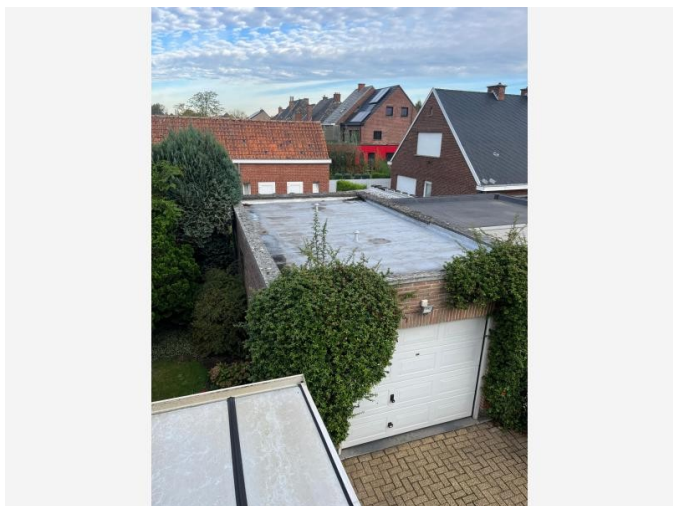
EPDM plat dak, geen plat dak

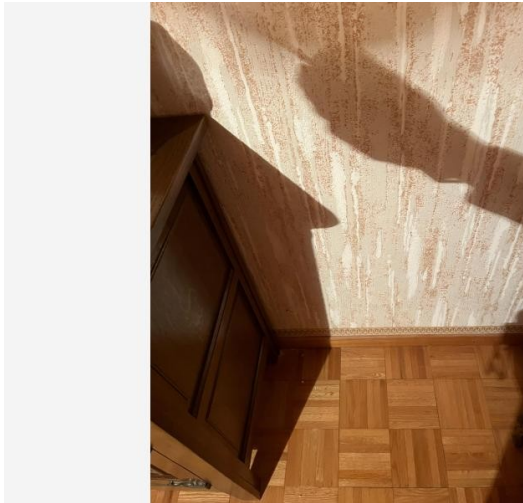
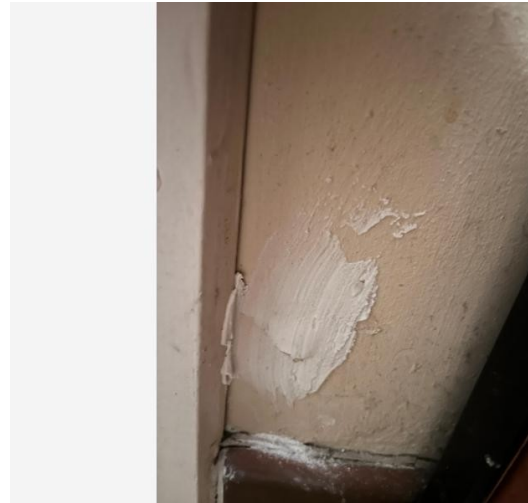
## Fiche 5: Pleisterwerk - muur

Geen asbest

| # | Type | Referentie | Resultaat |
|---|---|---|---|
| 5.1 | Mengmonster | -1 | Geen asbest |

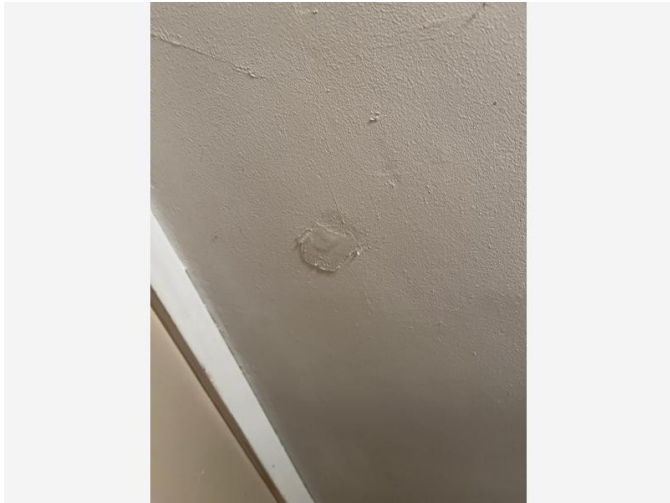
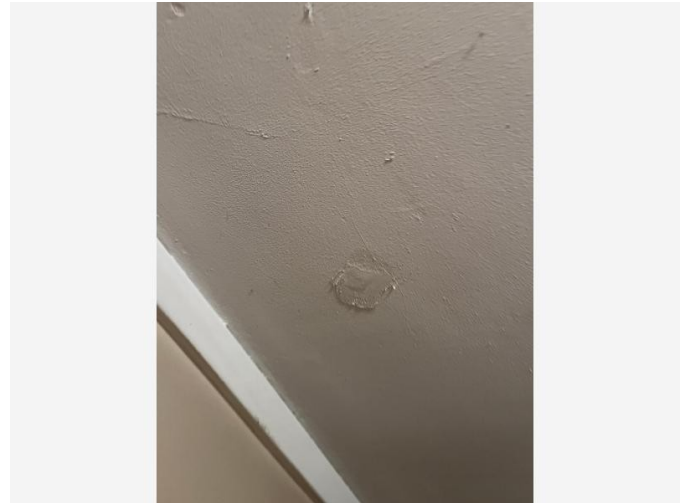
## Fiche 6: Pleisterwerk - plafond

Geen asbest

| # | Type | Referentie | Resultaat |
|---|---|---|---|
| 6.1 | Mengmonster | -2 | Geen asbest |

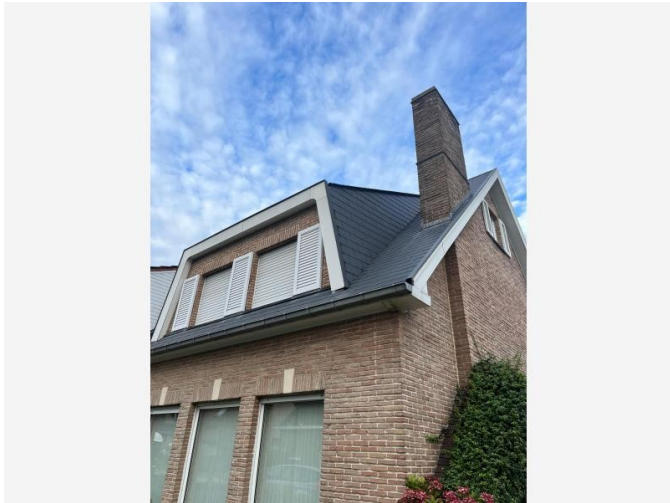
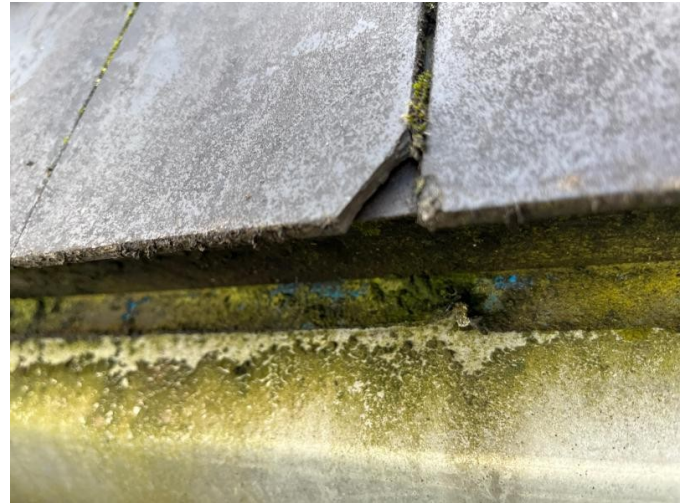
## Fiche 7: Dak lei

Geen asbest

| # | Type | Referentie | Resultaat |
|---|---|---|---|
| 7.1 | Puntmonster | -4 | Geen asbest |

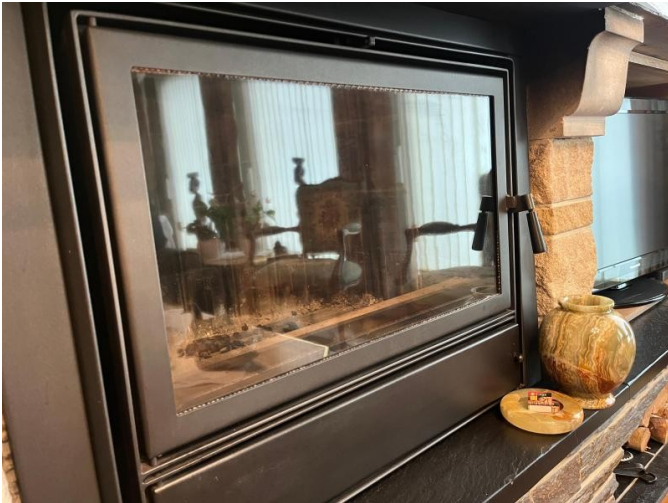
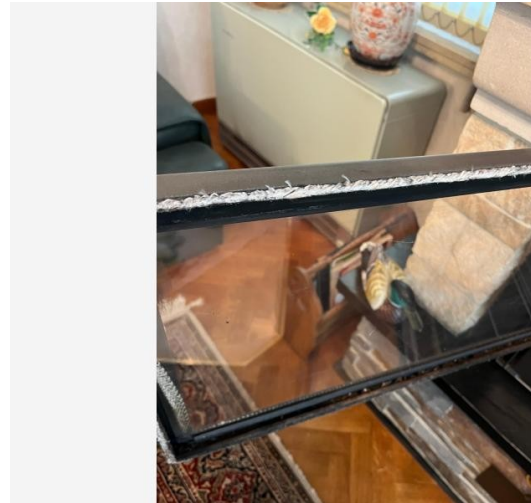
Geen asbest

| # | Type | Referentie | Resultaat |
|---|---|---|---|
| 8.1 | Puntmonster | -5 | Geen asbest |

| Beschrijving | Koord haard |
