# Asbestinventarisatetest

Gordelstraat 51, 3401 Landen

Attestnummer : 20230810-000158.000

Uitgegeven op : 10.08.2023

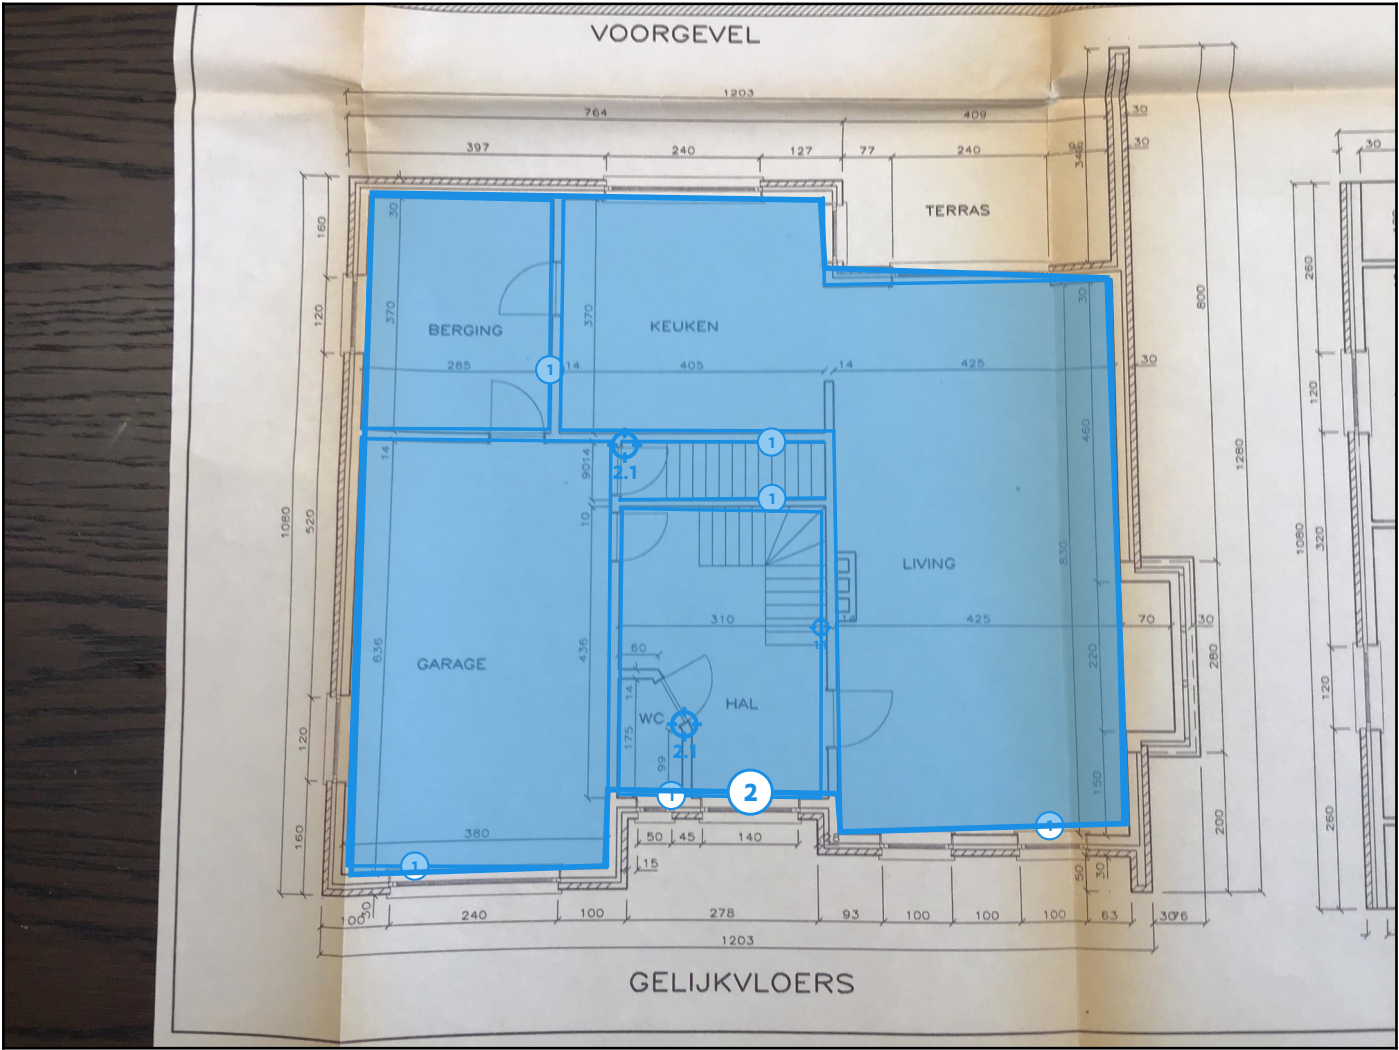
# Plan 1.1: Gelijkvloers

| Beschrijving | Type | Actie |
|---|---|---|
| 1. Pleisterwerk muur | Geen asbest | - |
| 2. Pleisterwerk plafond | Geen asbest | - |

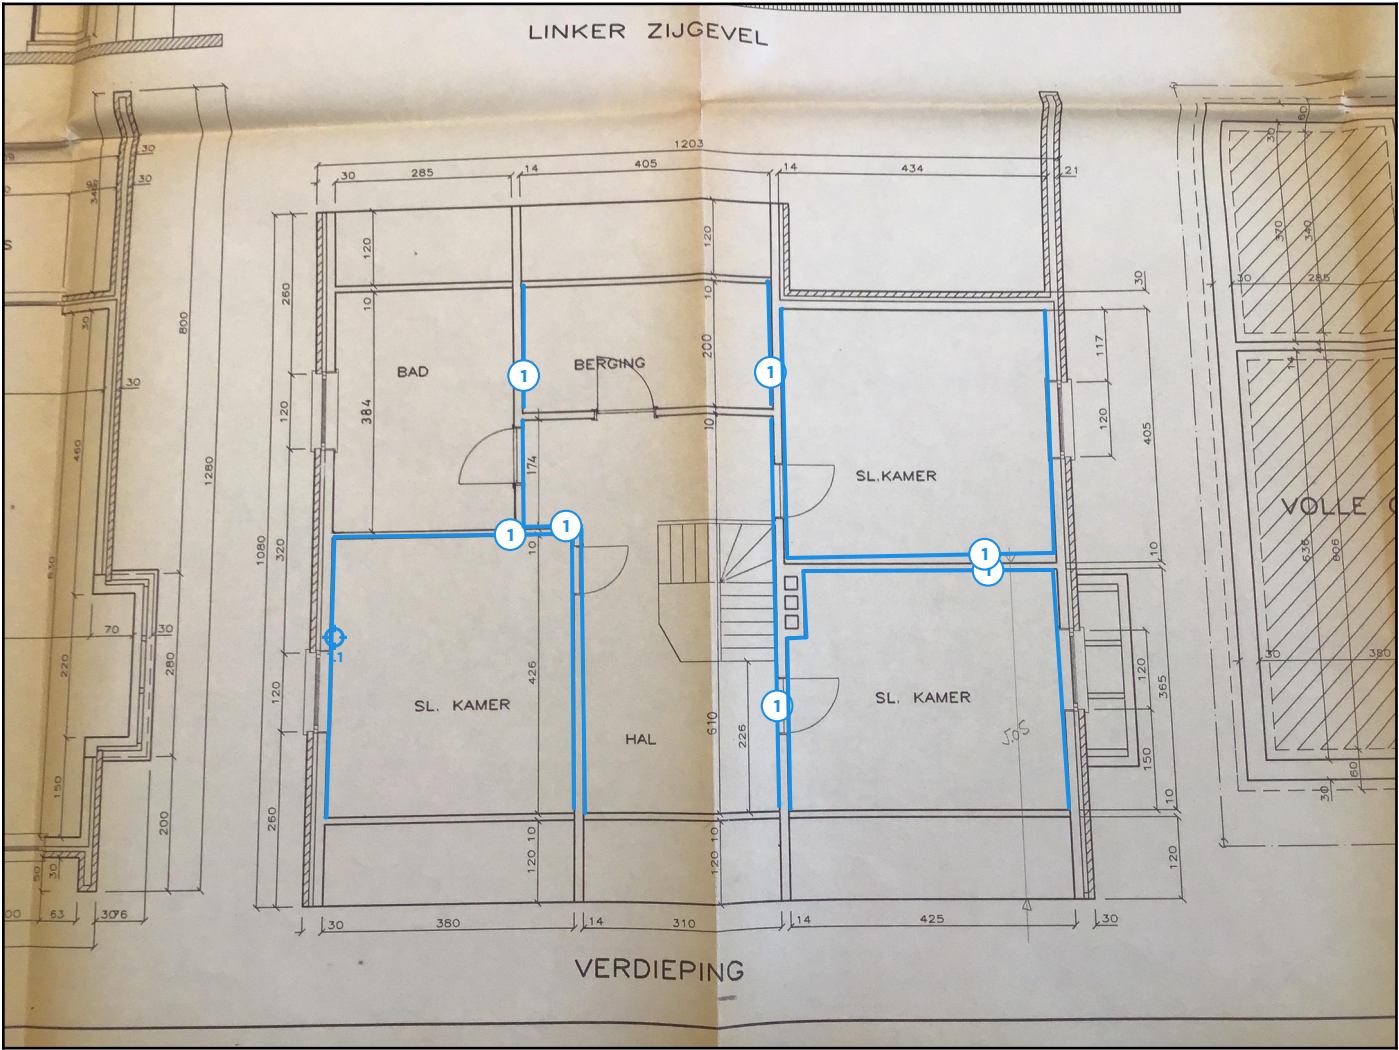
# Plan 1.2: Eerste verdieping

| Beschrijving | Type | Actie |
|---|---|---|
| 1. Pleisterwerk muur | Geen asbest | - |

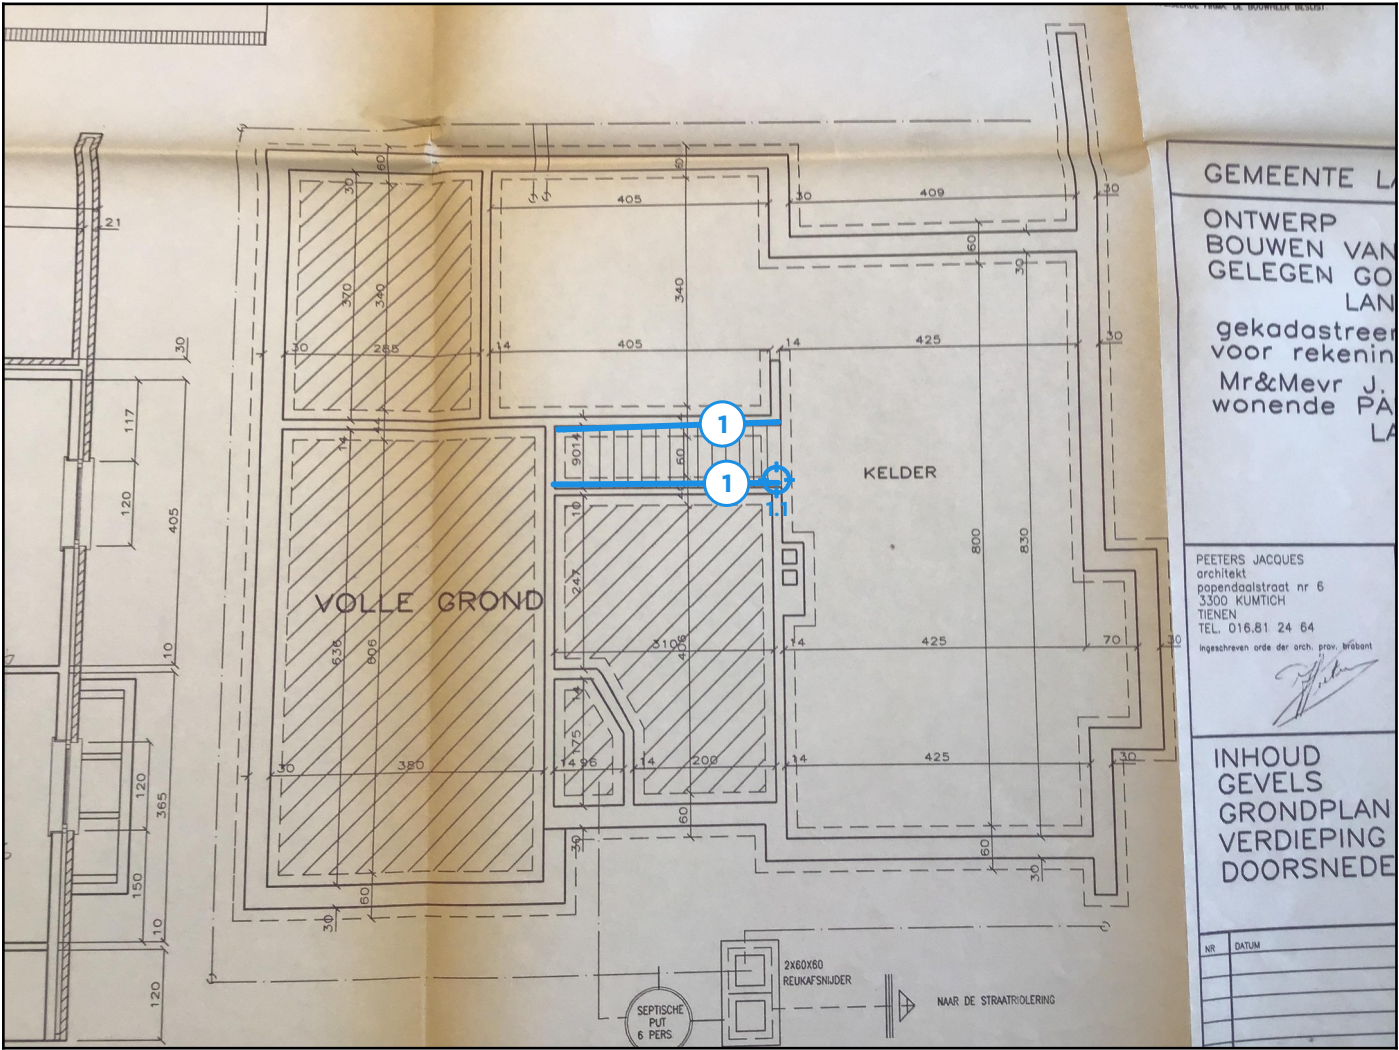
# Plan 1.3: Kelderverdieping (volledig toegankelijk)

| Beschrijving | Type | Actie |
|---|---|---|
| 1. Pleisterwerk muur | Geen asbest | - |

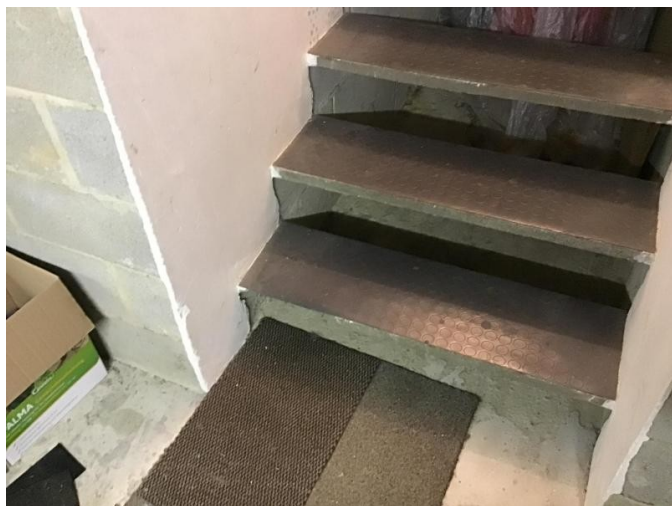
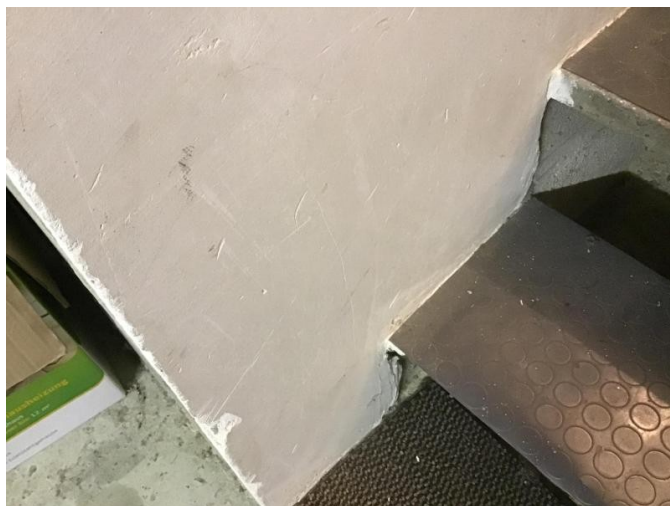
## Fiche 1: Pleisterwerk muur

Geen asbest

| # | Type | Referentie | Resultaat |
|---|---|---|---|
| 1.1 | Mengmonster | MM01 | Geen asbest |

| Bindmiddel van materiaal | Gips - kalk |
| Opmerking | <p>Badkamer is volledig betegeld en de stookruimte heeft geen pleisterwerk.</p> <p>Een aantal muren (1e verdieping) zijn vervaardigd in gipsplaat. De badkamer is betegeld en de stookruimte heeft geen pleisterwerk.</p> <p>Een destructief onderzoek is aan te raden bij grondige verbouwingswerken, om eventuele pleisterwerken, mogelijks achter valse wanden te bemonsteren. Dit behoort momenteel niet tot onze taak in deze opdracht.</p> <p>De hoeveelheid pleisterwerk vermeld in deze fiche strookt niet met de werkelijkheid.</p> <p>Om de juiste hoeveelheid te bepalen dient er een doorgedreven opmeting en destructief onderzoek plaats te vinden om de dikte van het pleisterwerk te bepalen en tevens de plaatsen te detecteren waar pleisterwerk ontbreekt. Dit kadert momenteel niet in onze opdracht.</p> |

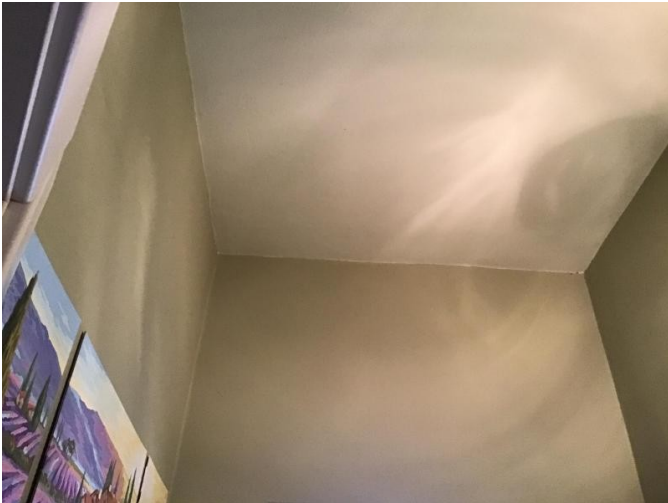
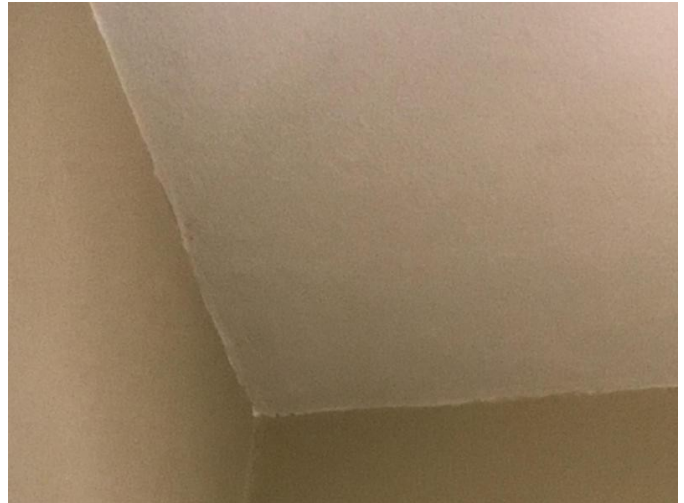
## Fiche 2: Pleisterwerk plafond

Geen asbest

| # | Type | Referentie | Resultaat |
|---|---|---|---|
| 2.1 | Mengmonster | MM02 | Geen asbest |

| Bindmiddel van materiaal | Gips - kalk |

| Opmerking | <p>Badkamer heeft een vals plafond en stookruimte heeft geen pleisterwerk.</p> <p>Een aantal plafonds (allemaal op 1e verdieping) zijn vervaardigd in gipsplaat. De badkamer heeft een vals plafond en de stookruimte heeft geen pleisterwerk.</p> <p>Een destructief onderzoek is aan te raden bij grondige verbouwingswerken, om eventuele pleisterwerken, mogelijks achter valse wanden te bemonsteren. Dit behoort momenteel niet tot onze taak in deze opdracht.</p> <p>De hoeveelheid pleisterwerk vermeld in deze fiche strookt niet met de werkelijkheid.</p> <p>Om de juiste hoeveelheid te bepalen dient er een doorgedreven opmeting en destructief onderzoek plaats te vinden om de dikte van het pleisterwerk te bepalen en tevens de plaatsen te detecteren waar pleisterwerk ontbreekt. Dit kadert momenteel niet in onze opdracht.</p> |
