Asbestinventarisatetest

Braambessenlaan 8, 1652 Beersel

Attestnummer : 20230920-000497.000

Uitgegeven op : 20.09.2023

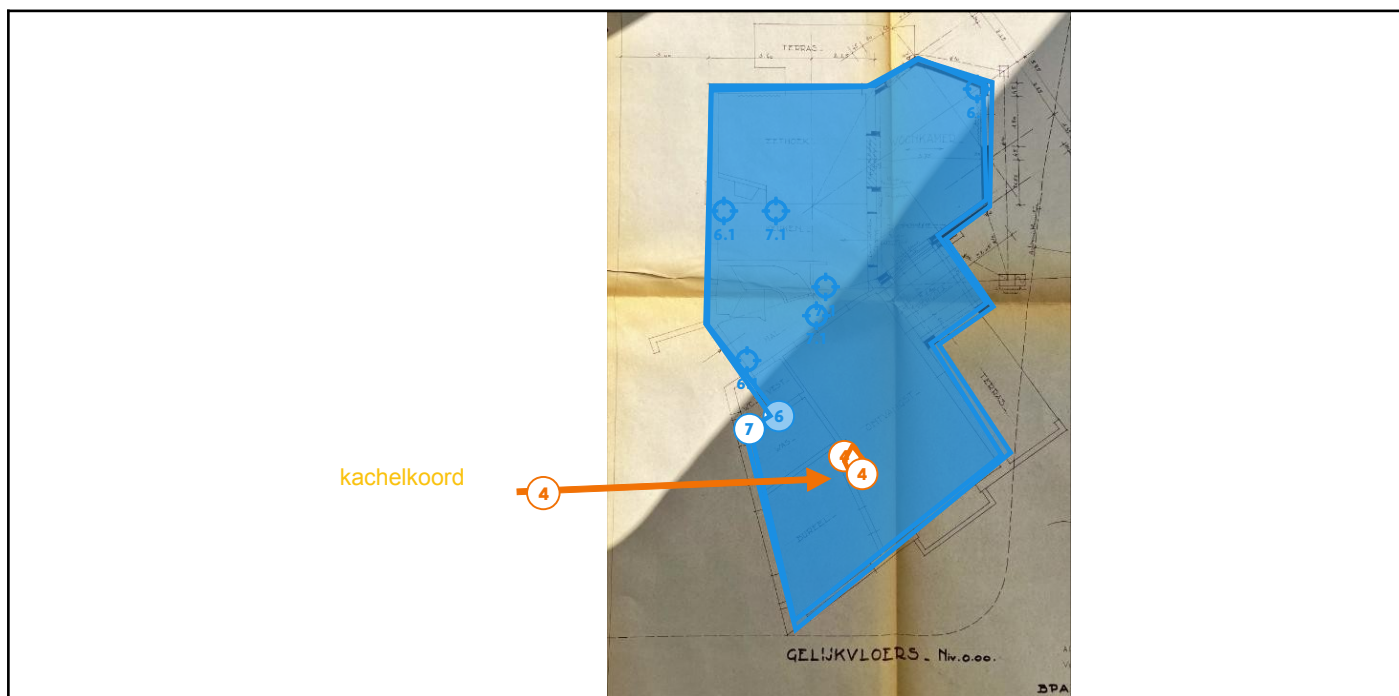
Plan 1.1: Plan gelijkvloers

Beschrijving	Type	Actie
4. Kachelkoord	Asbestmateriaal	Verwijderen
6. Pleisterwerk muur	Geen asbest	-
6.1 Code: 7866908	Mengmonster	-
7. Pleisterwerk plafond	Geen asbest	-
7.1 Code: 7866909	Mengmonster	-

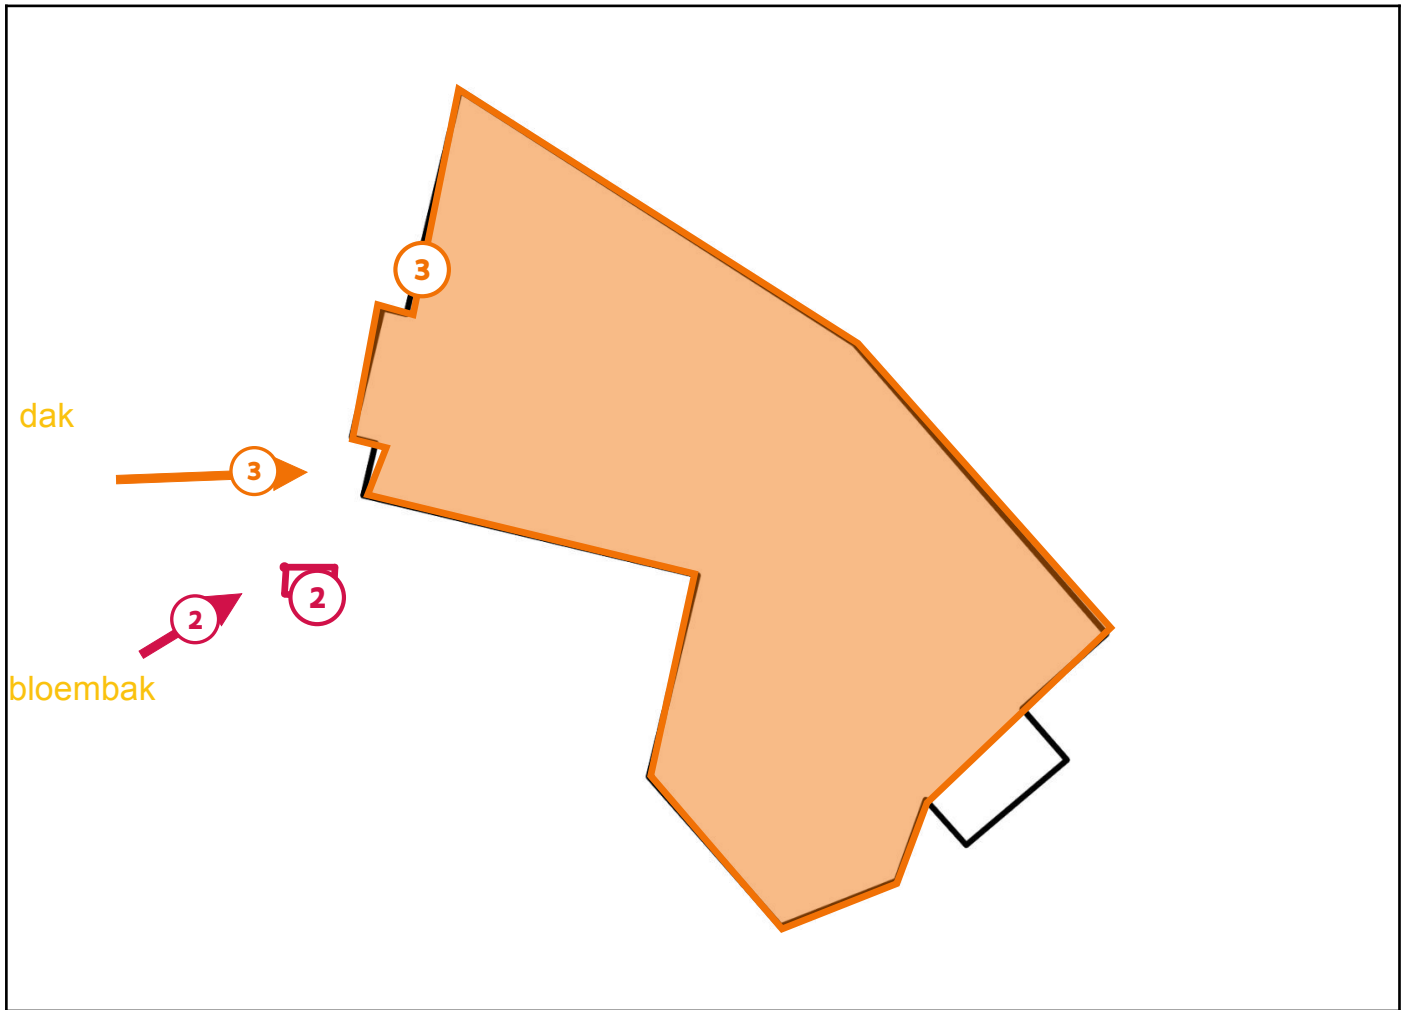
Plan 1.3: woning met aanhorigheden plan

Beschrijving	Type	Actie
2. Bloembakken	Asbestmateriaal	Dringend verwijderen
3. Leien dak	Asbestmateriaal	Verwijderen

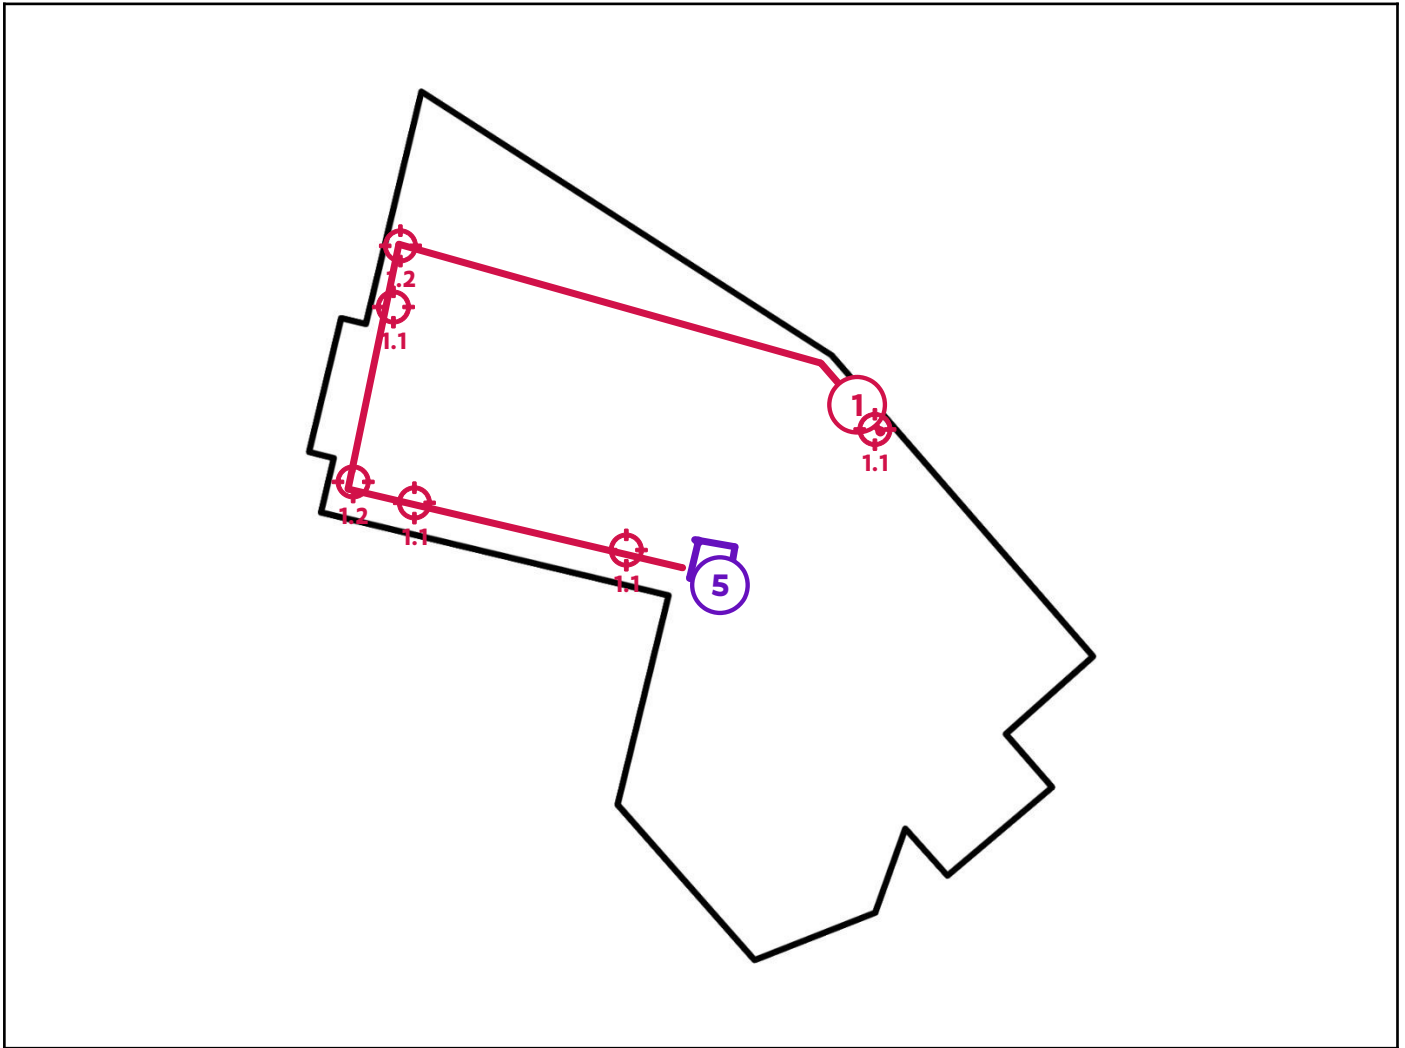
Plan 1.4: kelder plan

Beschrijving	Type	Actie
1. Thermische isolatie rond leidingen	Asbestmateriaal	Dringend verwijderen
1.1 Code: 7866911	Mengmonster	-
1.2 Code: 7866912	Mengmonster	-
5. Centrale Verwarming	Advies	-

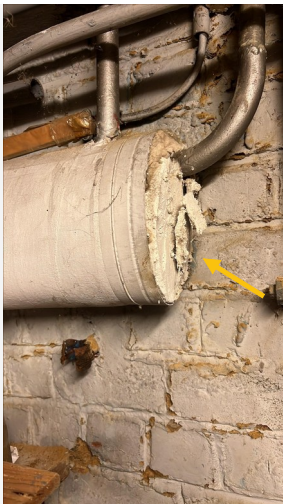
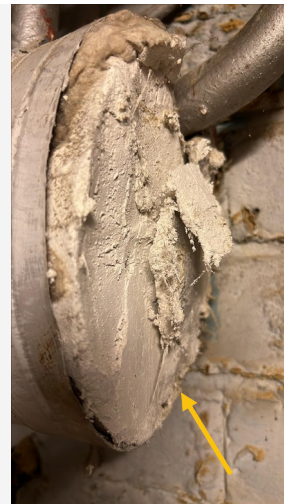
Eindbeoordeling materiaalrisico	Hoog materiaalrisico en/of hoge kans op vezelvrijgave
---------------------------------	---

Gebondenheid	Categorie 2: niet-hechtgebonden met matrix
Asbestsoort (vezeltype)	Amfibool aanwezig, uitgezonderd crocidoliet
Asbestconcentratie	Hoog ($\geq 50\%$)
Afschermingsgraad van het gehele materiaal	Geheel of deels (ook) vrij aan binnenluchtstromen
Toestand van het materiaal	Matig beschadigd, matig verweerd

#	Type	Referentie	Resultaat
1.1	Mengmonster	7866911	Amosiet
1.2	Mengmonster	7866912	Amosiet

Beschrijving	Thermische isolatie rond leidingen
--------------	------------------------------------

Omgeving	Binnen
Primaire drager	HVAC infrastructuur en uitrusting
Asbestmateriaal	In-situ afwerkingslagen - Thermische isolatie
Bindmiddel van asbestmateriaal	Gips - kalk
Gebondenheid op basis van bindmiddel	Niet-hechtgebonden
Hoeveelheid (lengte - omtrek - dikte - aantal)	<ul style="list-style-type: none"> • 14,00 m - 30,00 cm - 3,00 cm - 1 stuk • 2,00 m - 30,00 cm - 3,00 cm - 1 stuk
Totaal volume	0,144 m ³
Eenvoudig bereikbaar	Ja
Bevestigingswijze	<ul style="list-style-type: none"> • Verlijmd, ingegoten, versmeerd
Identificatiemethode	Vaststelling met monsternamen
Destructieve handeling voor identificatie	Nee
Opmerking	7866911= recht 7866911= bocht

Dringend verwijderen

- Zorg voor een veilig beheer. Vermijd het beschadigen van het asbestmateriaal. Controleer de toestand jaarlijks op wijzigingen.
- Sluit de ruimte luchtdicht af en vermijd het betreden van de ruimte.
- Scherm in afwachting van verwijdering het asbestmateriaal af van luchtstromingen en verstoring: bijvoorbeeld door het te verpakken, te fixeren, af te dekken, signalisatie - afbakening aan te brengen, ...
- Verwijder dit asbestmateriaal zo snel mogelijk. Volg de toestand goed op.

- Couveuzesak (erkend asbestverwijderaar)
Deze losgebonden toepassing kan niet verwijderd worden zonder vezelvrijgave en moet verplicht verwijderd worden door een erkend verwijderaar.
- Hermetische zone (erkend asbestverwijderaar)

Deze losgebonden toepassing kan niet verwijderd worden zonder vezelvrijgave en moet verplicht verwijderd worden door een erkend verwijderaar.

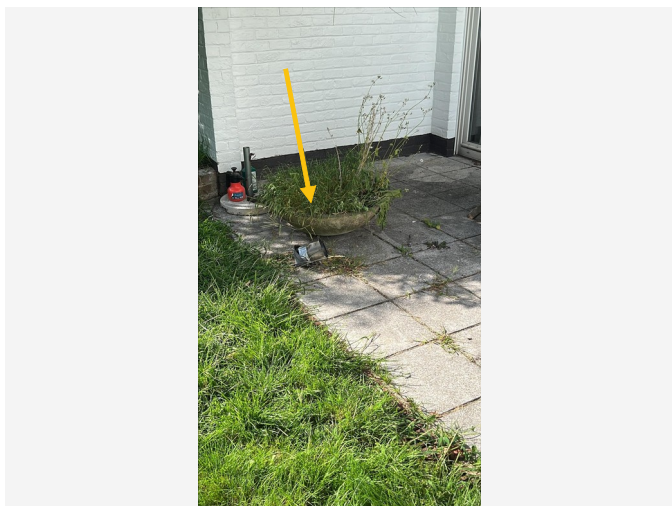
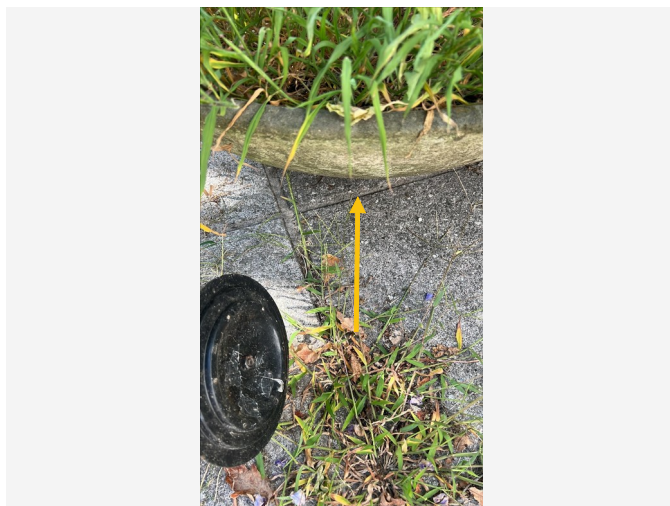
Beschrijving	Bloembakken
Type afvalstof	Betreft stock-voorraad of gedemonteerde asbestmaterialen
Aanwezige resten	Geen resten aanwezig
Omgeving	Buiten
Primaire drager	Bodem
Asbestmaterialen	<ul style="list-style-type: none">Bak, reservoir, kuip, bloembak
Bindmiddel van asbestmateriaal	Cement
Gebondenheid op basis van bindmiddel	Hecht
Hoeveelheid (gewicht - aantal)	<ul style="list-style-type: none">5,00 kg - 1 stuk
Totaal gewicht	5,00 kg
Eenvoudig bereikbaar	Ja
Identificatiemethode	Vaststelling zonder monstername

Dringend verwijderen

- Verwijder het asbestafval.

- Eenvoudige handelingen: mag via doe-het-zelf of door werknemer(s) met opleidingsattest eenvoudige handelingen
Hechtgebonden: Materialen waarbij de vezels stevig gebonden zijn in een bindmiddel die (nagenoeg) uitsluitend bestaat uit cement, kunststof, bitumen, lijm of een gelijkwaardige mengeling hiervan.

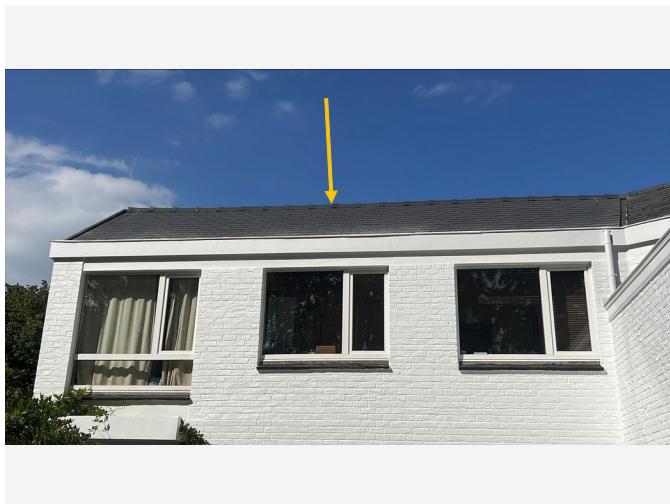
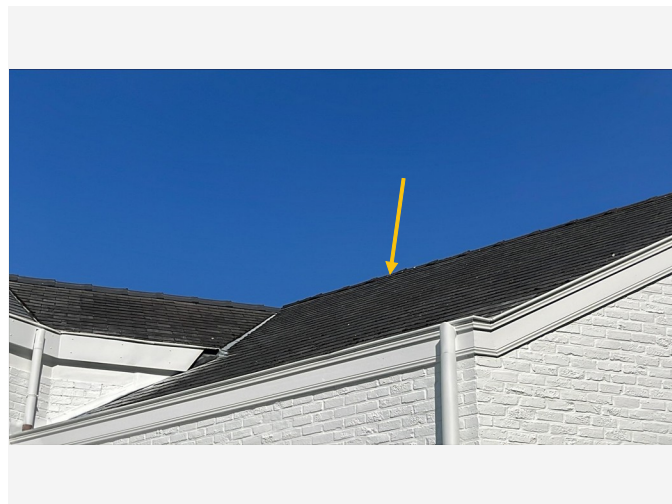
Eindbeoordeling materiaalrisico	Verhoogd materiaalrisico en/of verhoogde kans op vezelvrijgave
---------------------------------	--

Gebondenheid	Categorie 1: hechtgebonden in oorsprong
Asbestsoort (vezeltype)	Crocidoliet aanwezig
Asbestconcentratie	Laag (< 50%)
Afschermingsgraad van het gehele materiaal	Geheel of deels vrij aan de buitenlucht
Toestand van het materiaal	Matig beschadigd, matig verweerd

Beschrijving	Leien dak
Omgeving	Buiten
Primaire drager	Schuin dak
Asbestmateriaal	Dak- en gevelbekleding - Lei, shingle

Bindmiddel van asbestmateriaal	Cement
Gebondenheid op basis van bindmiddel	Hecht
Hoeveelheid (oppervlakte - aantal)	<ul style="list-style-type: none"> • 160,00 m² - 1 stuk
Totale oppervlakte	160,00 m ²
Eenvoudig bereikbaar	Ja
Bevestigingswijze	<ul style="list-style-type: none"> • Geklemd • Genageld, geniet
Identificatiemethode	Vaststelling zonder monsternamen
Destructieve handeling voor identificatie	Nee
Opmerking	geschatte oppervlakte

Verwijderen

- Zorg voor een veilig beheer. Vermijd het beschadigen van het asbestmateriaal. Controleer de toestand jaarlijks op wijzigingen.
- Hemelwater dat afspoelt van asbestcement daken of gevels kan asbestdeeltjes bevatten. Gebruik het enkel voor gesloten circuits (bv. spoelen toiletten). Reinig na het vervangen van het dak of de gevel de dakgoten en regenwaterput of -ton om asbesthoudend sediment of slib te verwijderen

- Eenvoudige handelingen: mag via doe-het-zelf of door werknemer(s) met opleidingsattest eenvoudige handelingen
Hechtgebonden: Materialen waarbij de vezels stevig gebonden zijn in een bindmiddel die (nagenoeg) uitsluitend bestaat uit cement, kunststof, bitumen, lijm of een gelijkwaardige mengeling hiervan.

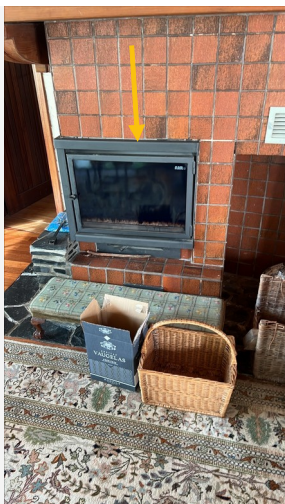
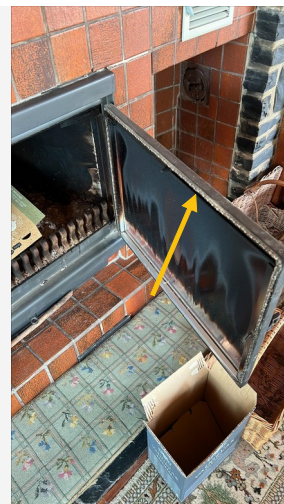
Eindbeoordeling materiaalrisico	Verhoogd materiaalrisico en/of verhoogde kans op vezelvrijgave
---------------------------------	--

Gebondenheid	Categorie 3: niet-hechtgebonden met weinig of geen matrix
Asbestsoort (vezeltype)	Alleen chrysotiel
Asbestconcentratie	Hoog ($\geq 50\%$)
Afschermingsgraad van het gehele materiaal	Enkel randen niet afgeschermd maar geen contact met binnenluchtstromen
Toestand van het materiaal	Matig beschadigd, matig verweerd

Beschrijving	Kachelkoord
Omgeving	Binnen
Primaire drager	Ruimteverwarming
Asbestmateriaal	Koord, lint, band, strip
Bindmiddel van asbestmateriaal	Weinig of geen bindmiddel (textiel, bevloking, ...)
Gebondenheid op basis van bindmiddel	Niet-hechtgebonden
Hoeveelheid (lengte - omtrek - aantal)	<ul style="list-style-type: none">1,20 m - 1,00 cm - 1 stuk
Totale oppervlakte	0,012 m ²
Eenvoudig bereikbaar	Ja
Bevestigingswijze	<ul style="list-style-type: none">Verlijmd, ingegoten, versmeerd
Identificatiemethode	Vaststelling zonder monsternamen

Verwijderen

- Zorg voor een veilig beheer. Vermijd het beschadigen van het asbestmateriaal. Controleer de toestand jaarlijks op wijzigingen.
- Scherm in afwachting van verwijdering het asbestmateriaal af van luchtstromingen en verstoring: bijvoorbeeld door het te verpakken, te fixeren, af te dekken, signalisatie - afbakening aan te brengen, ...

- Eenvoudige handelingen: enkel door erkend asbestverwijderaar
Kan worden verwijderd zonder stofvorming en beschadiging, mits de nodige voorzorgmaatregelen.

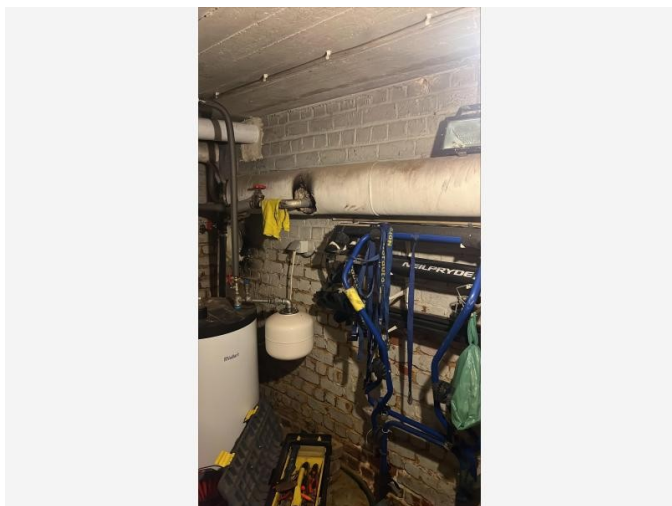
Vrije foto

Ketel van na 2001

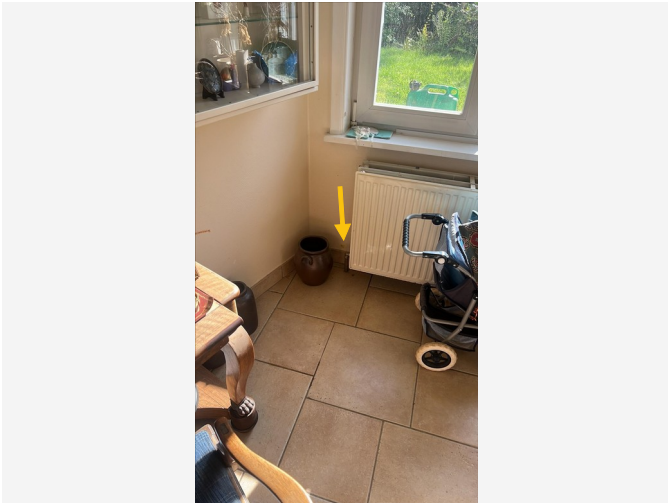
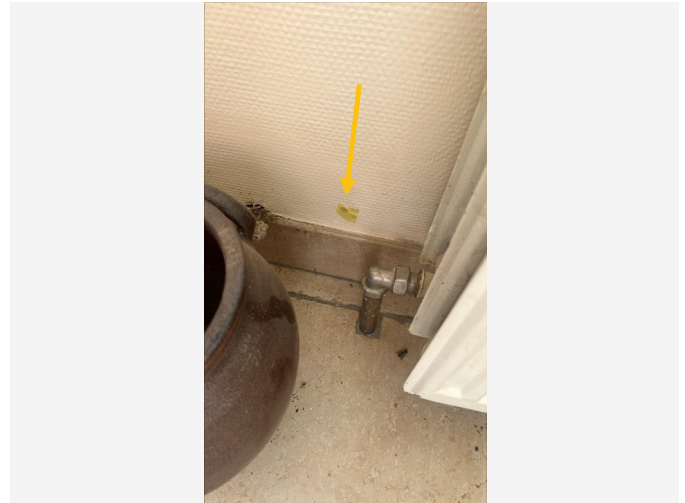
Fiche 6: Pleisterwerk muur

Geen asbest

#	Type	Referentie	Resultaat
6.1	Mengmonster	7866908	Geen asbest

Beschrijving	Pleisterwerk muur
Omgeving	Binnen
Primaire drager	Binnenwand

Bindmiddel van materiaal	Gips - kalk
Gebondenheid op basis van bindmiddel	Niet-hechtgebonden
Hoeveelheid (oppervlakte - dikte - aantal)	• 156,00 m ² - 1,00 cm - 1 stuk
Totaal volume	1,56 m ³
Identificatiemethode	Vaststelling met monstername
Destructieve handeling voor identificatie	Nee
Opmerking	geschatte oppervlakte

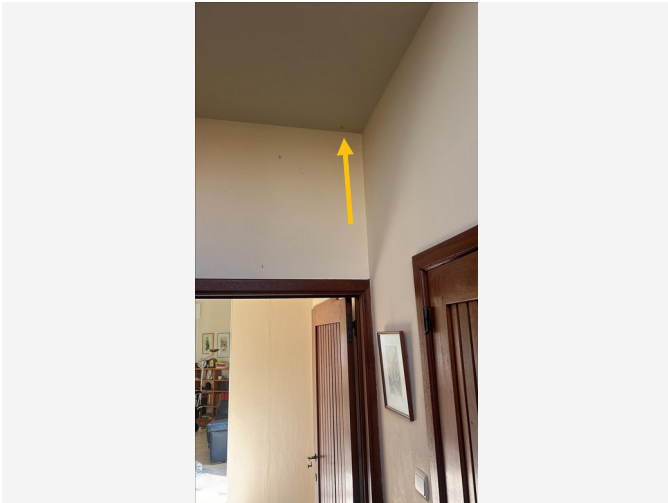
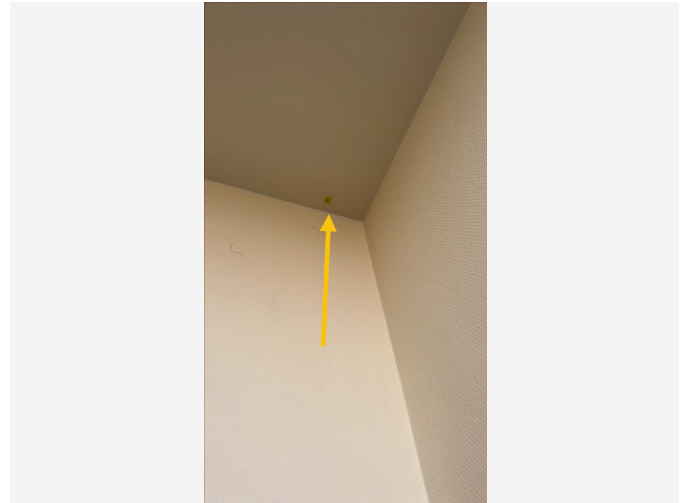
Geen asbest

#	Type	Referentie	Resultaat
7.1	Mengmonster	7866909	Geen asbest

Beschrijving	Pleisterwerk plafond
Omgeving	Binnen
Primaire drager	Plafond

Bindmiddel van materiaal	Gips - kalk
Gebondenheid op basis van bindmiddel	Niet-hechtgebonden
Hoeveelheid (oppervlakte - dikte - aantal)	• 162,00 m ² - 1,50 cm - 1 stuk
Totaal volume	2,43 m ³
Identificatiemethode	Vaststelling met monstername
Destructieve handeling voor identificatie	Nee
Opmerking	geschatte oppervlakte

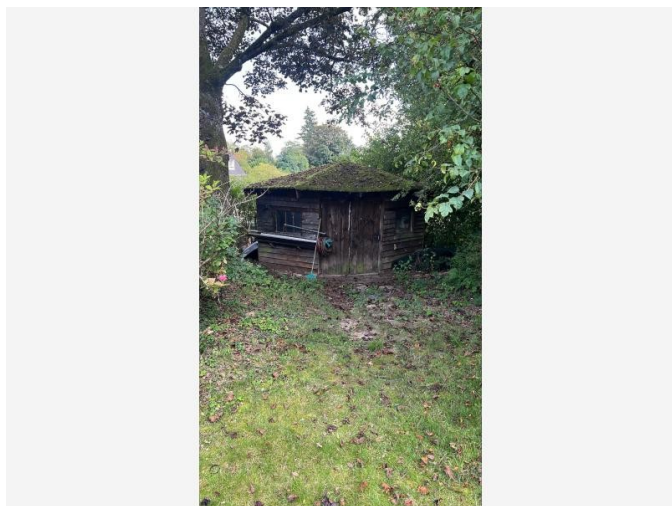
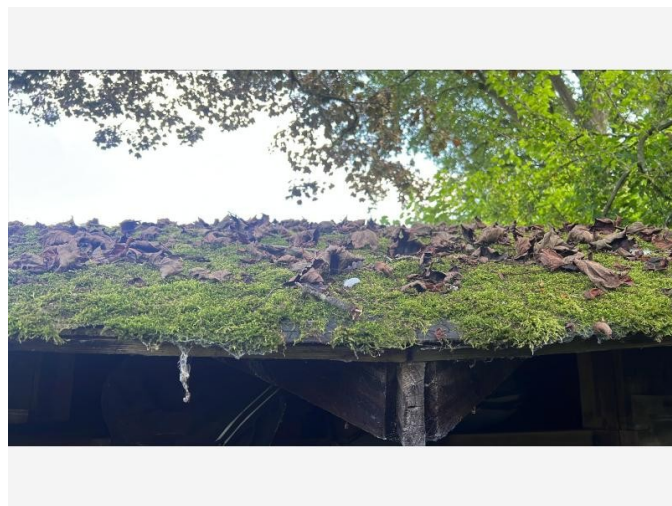
Fiche 8: Roofing tuinhuis

Geen asbest

#	Type	Referentie	Resultaat
8.1	Puntmonster	7866910	Geen asbest

Beschrijving	Roofing tuinhuis
Omgeving	Buiten
Primaire drager	Schuin dak
Bindmiddel van materiaal	Bitumen (roofing, teer, asfalt)
