# Asbestinventarisatetest

Rysheuvelsstraat 63, 2600 Antwerpen

Attestnummer : 20231108-000547.000

Uitgegeven op : 08.11.2023

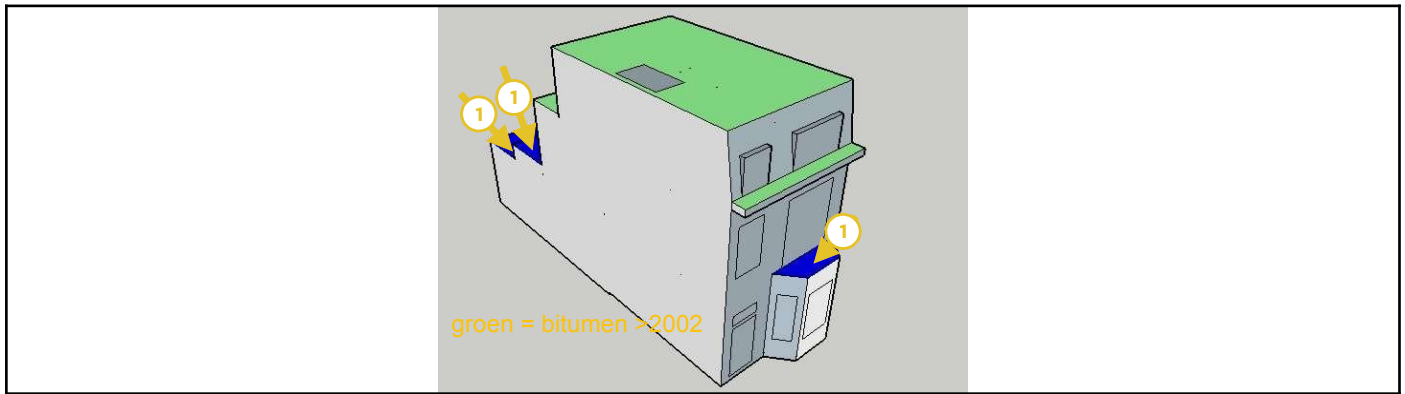
## Plan 1.10: bitumen lv

| Beschrijving | Type | Actie |
|---|---|---|
| 1. Bitumen | Asbestmateriaal | Zorgvuldig beheren |
| 2. bitumen >2002 | Advies | - |

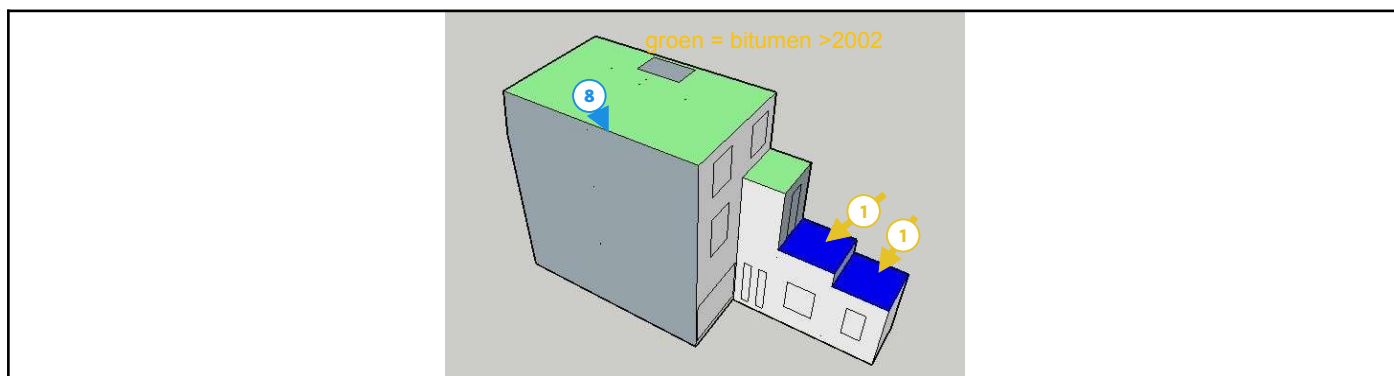
## Plan 1.11: bitumen ra

| Beschrijving | Type | Actie |
|---|---|---|
| 1. Bitumen | Asbestmateriaal | Zorgvuldig beheren |
| 2. bitumen >2002 | Advies | - |
| 8. schouwhoed | Geen asbest | - |

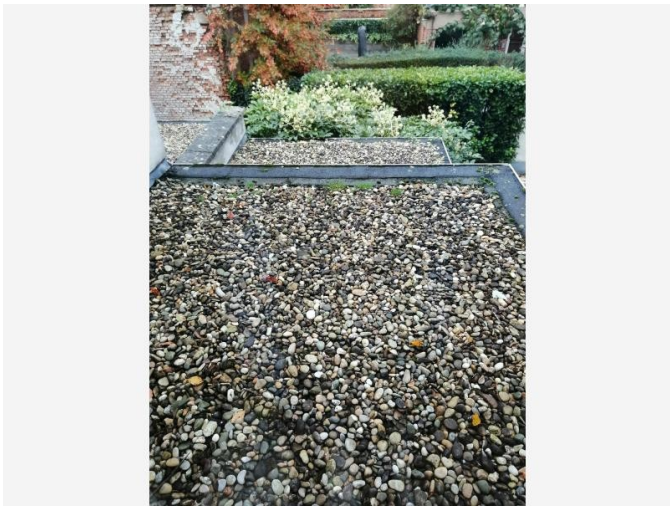
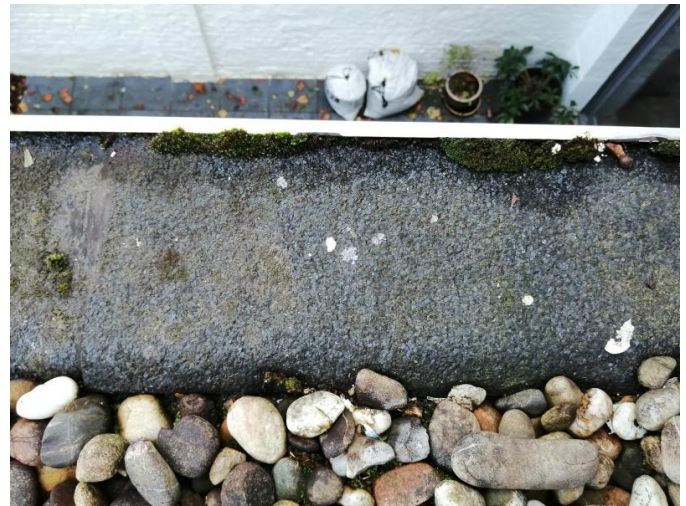
Het asbestmateriaal valt onder de mijlpaal van 2040.

Zorgvuldig beheren

| Eindbeoordeling materiaalisico | Laag materiaalisico en/of verlaagde kans op vezelvrijgave |

| Gebondenheid | Categorie 1: hechtgebonden in oorsprong |
| Asbestsoort (vezeltype) | Crocidoliet aanwezig |
| Asbestconcentratie | Laag (< 50%) |
| Afschermingsgraad van het gehele materiaal | Geheel of deels vrij aan de buitenlucht |
| Toestand van het materiaal | Licht beschadigd, licht verweerd. Intact materiaal type Pical – asbestboard of categorie III 'gebondenheid' |

| Beschrijving | Bitumen |
| Primaire drager | Plat dak |
| Hoeveelheid (oppervlakte - aantal) | • 12,00 m <sup>2</sup> - 1 stuk |

- Zorg voor een veilig beheer. Vermijd het beschadigen van het asbestmateriaal. Controleer de toestand jaarlijks op wijzigingen.
- laat stalen nemen (tot op de drager) bij een volgende overlaging

- Eenvoudige handelingen: mag via doe-het-zelf of door werknemer(s) met opleidingsattest eenvoudige handelingen verwijderen indien mogelijk samen met dakplaat,

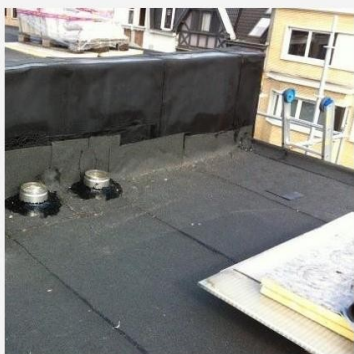
platte daken > 2002 (zie bewijsdocument)

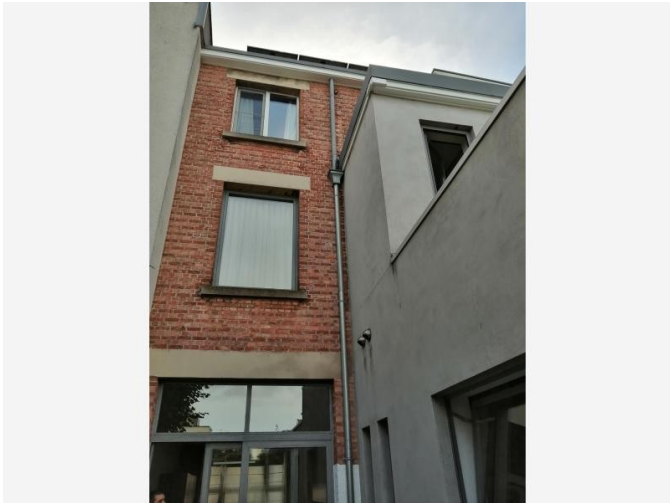
ramen en deuren geplaatst na 2002

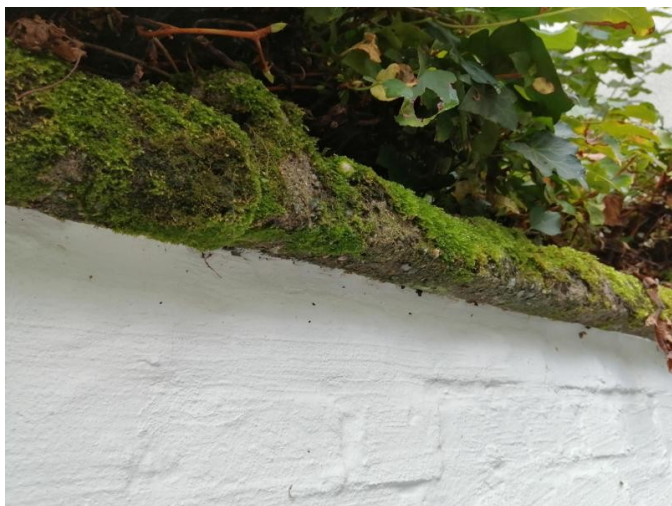
dekstenen in beton

| (Asbest)materiaal | Deksteen, muurkap - Vol |

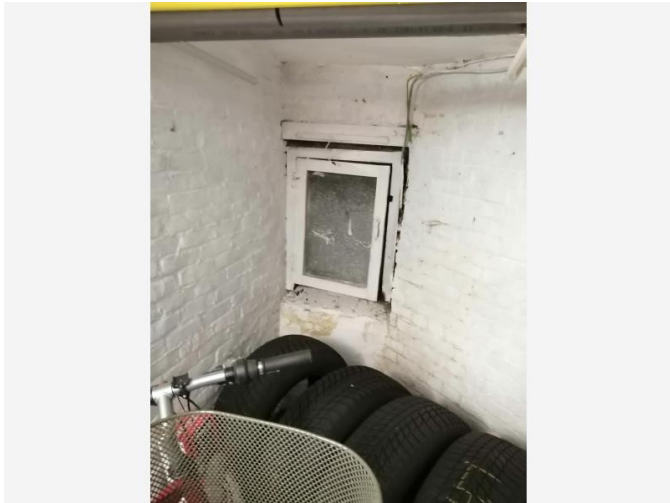
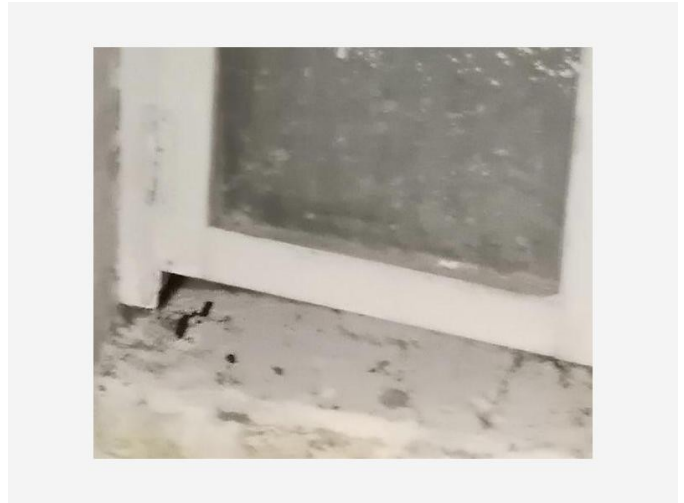
## Fiche 5: mastiek kelder

Geen asbest

| # | Type | Referentie | Resultaat |
|---|---|---|---|
| 5.1 | Puntmonster | RHSB56-mastiek | Geen asbest |

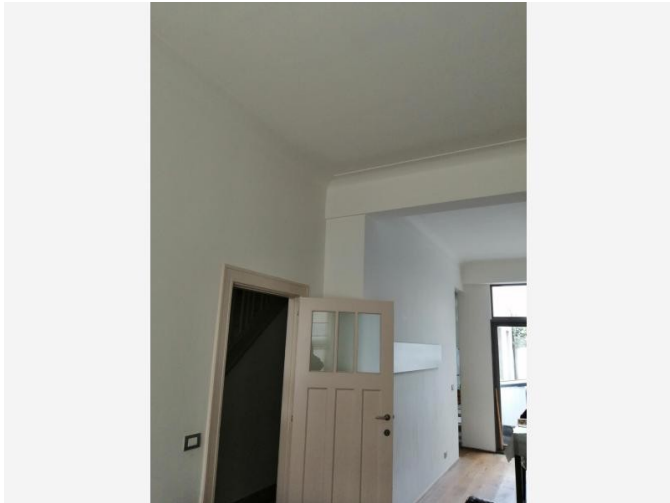
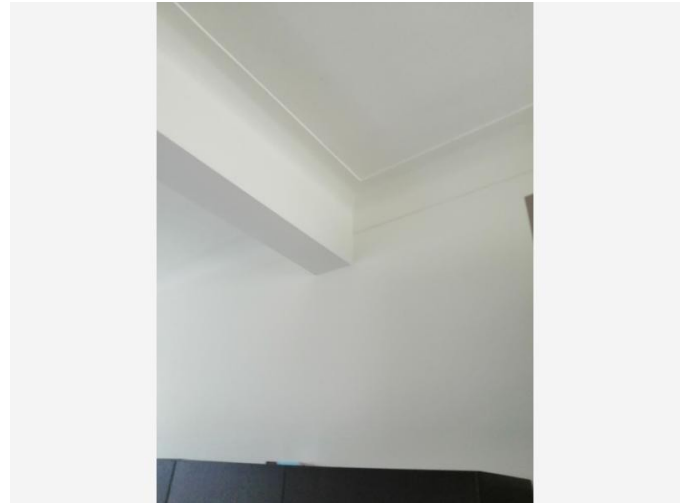
Geen asbest

| <b>Opmerking</b> | alle gips in wooning (excl. kelder) werd verwijderd en herplaatst na 2002, of vervangen door gipskartonplaat |

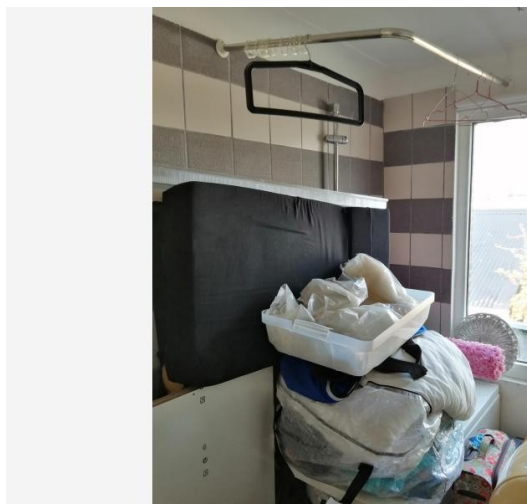
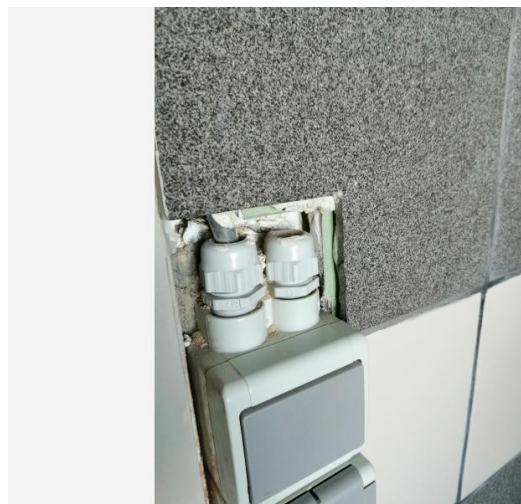
Geen asbest

| Opmerking | tegels geplaatst na 2002 |

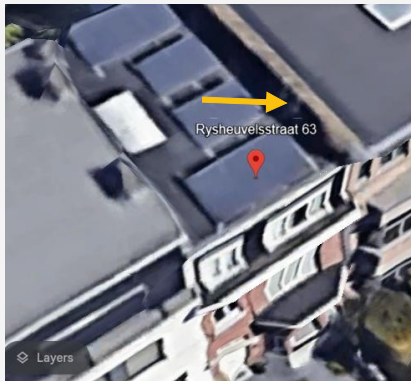
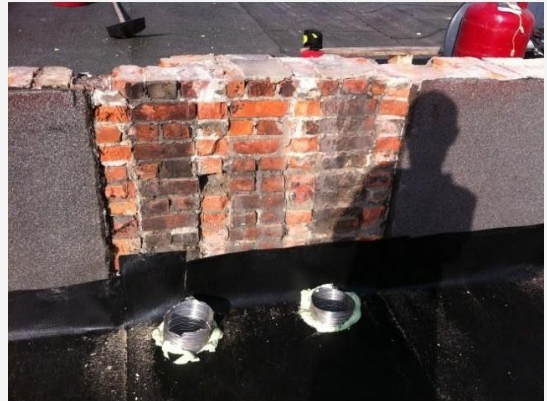
Geen asbest

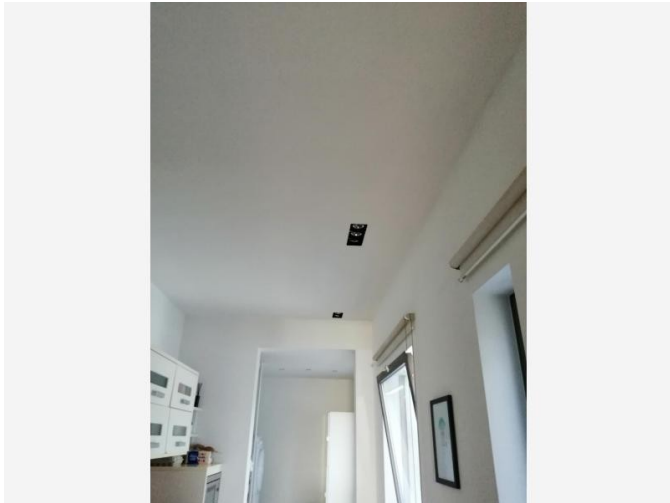
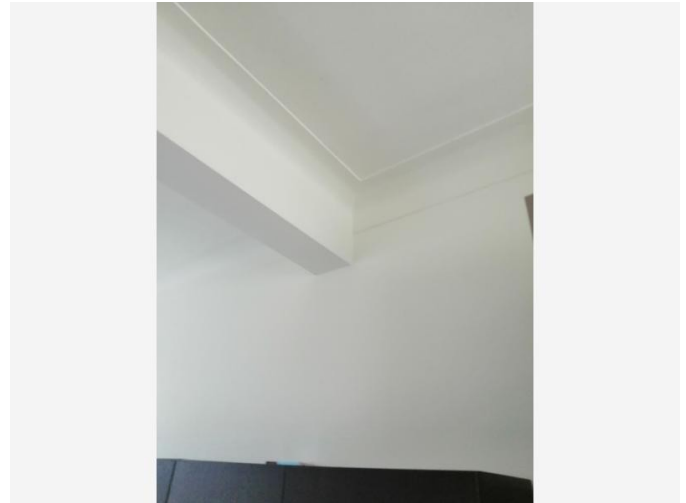
Geen asbest

| Opmerking | plafondgips werd verwijderd na 2002, en herplaatst of vervangen door gipskartonplat |

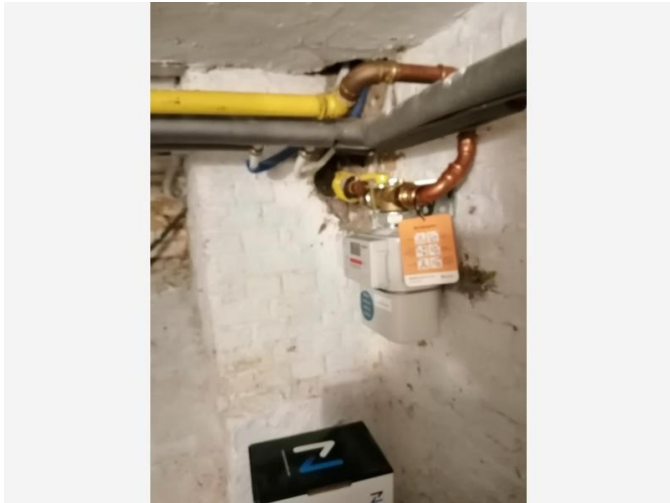
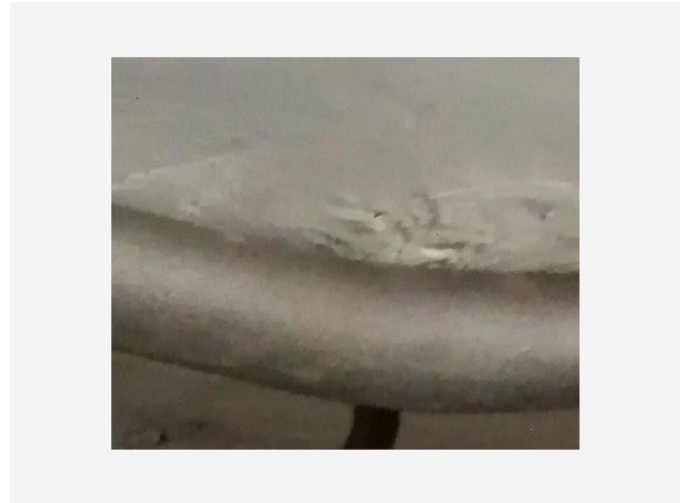
## Fiche 10: wand kelder

Geen asbest

| # | Type | Referentie | Resultaat |
|---|---|---|---|
| 10.1 | Puntmonster | RHSB56-wand kelder | Geen asbest |

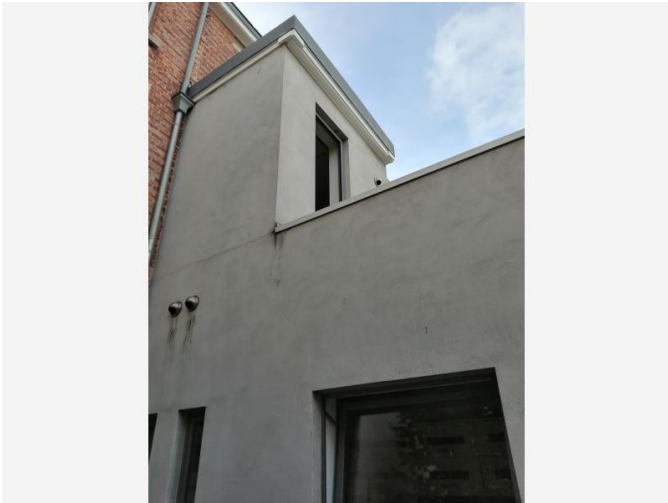
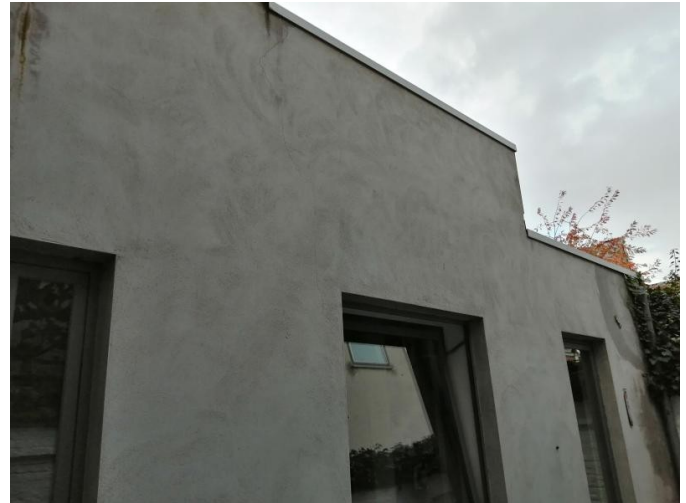
## Fiche 11: crepi

Geen asbest

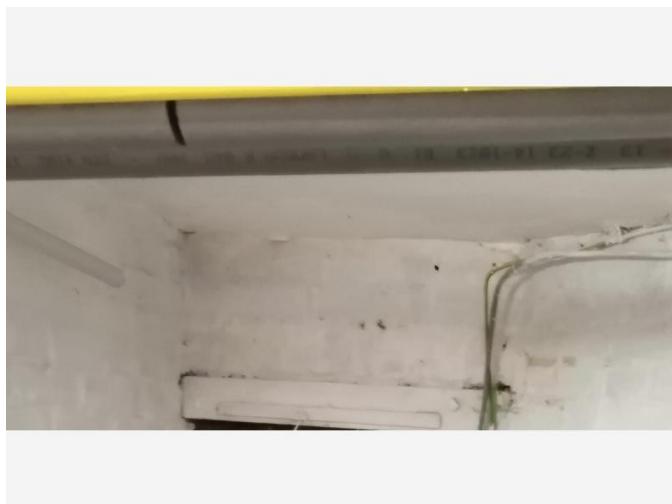
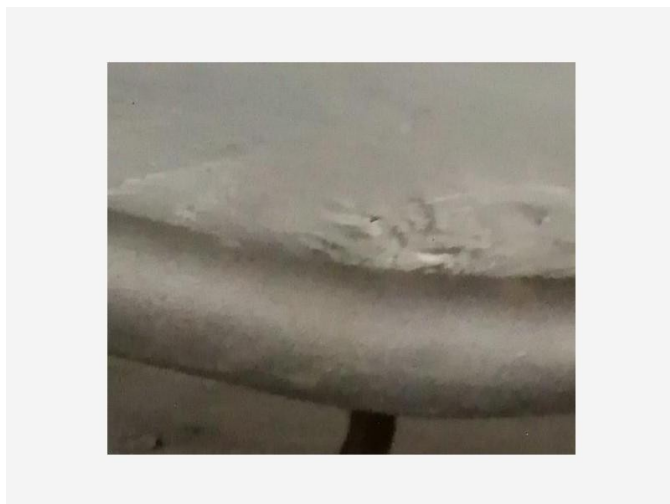
## Fiche 12: plafond kelder

Geen asbest

| # | Type | Referentie | Resultaat |
|---|---|---|---|
| 12.1 | Puntmonster | RHSB56-plafond kelder | Geen asbest |
