# Asbestinventarisatetest

Itterbeeksebaan 118, 1700 Dilbeek

Attestnummer : 20231127-000181.000

Uitgegeven op : 27.11.2023

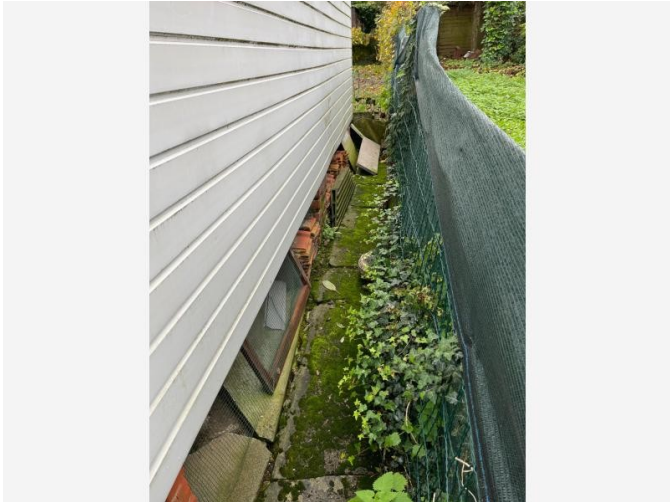
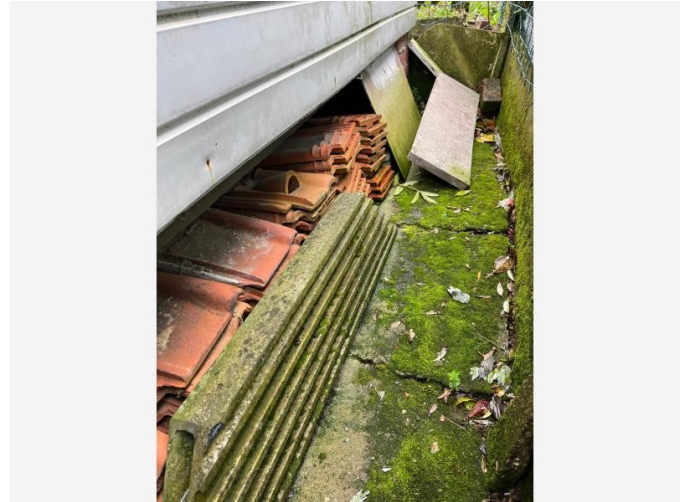
**Dringend verwijderen**

- Verwijder het asbestafval.

- Eenvoudige handelingen: mag via doe-het-zelf of door werknemer(s) met opleidingsattest eenvoudige handelingen  
Indien het asbestverdachte materiaal volledig intact is en er geen vrije asbestvezels zichtbaar zijn, voorziet de wet geen verplichting om deze asbestverdachte toepassing te laten verwijderen door een firma met een opleidingsattest eenvoudige handelingen. U mag, in principe, deze asbesttoepassing zelf verwijderen met in achtneming van de nodige veiligheidsmaatregelen om Uzelf en uw omgeving te beschermen. Tijdens het verwijderen van de asbesttoepassing moet het materiaal intact blijven.

De verwijdering van het materiaal moet met de nodige zorg en veiligheidsvoorzieningen gebeuren.

Met het asbestafval kunt u terecht op het recyclagepark of bij een geregistreerde asbestinzamelaar.

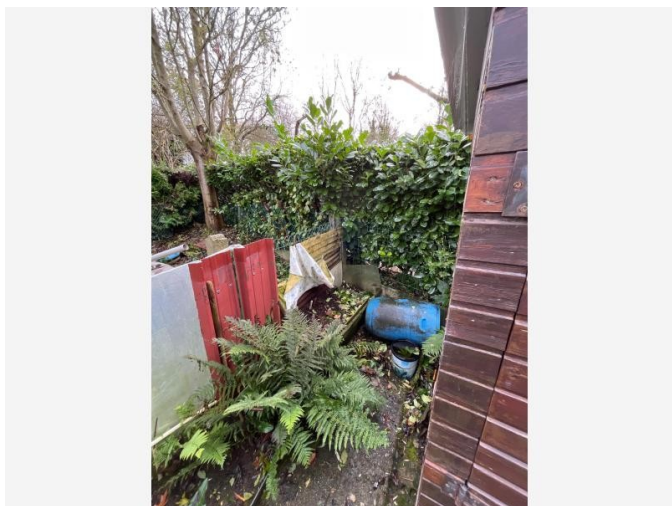
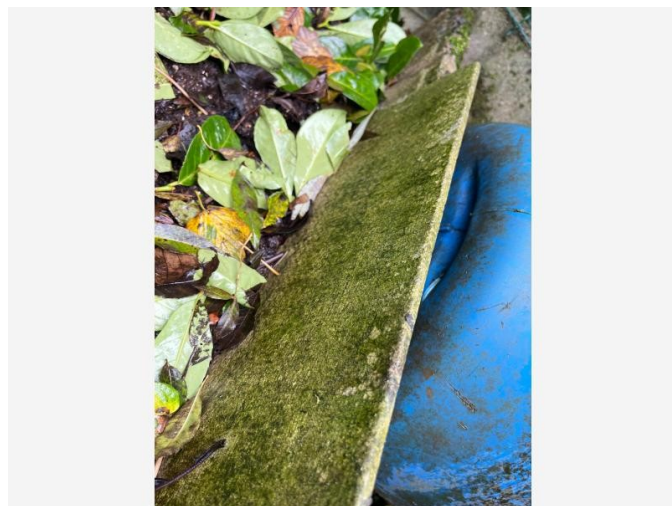
**Dringend verwijderen**

- Verwijder het asbestafval.

Beschrijving	Vlakke platen - tuin_compostbak
Type afvalstof	Betreft stock-voorraad of gedemonteerde asbestmaterialen
Aanwezige resten	Geen resten aanwezig
Omgeving	Buiten
Primaire drager	Bodem
Asbestmaterialen	<ul style="list-style-type: none"> <li>Bak, reservoir, kuip, bloembak</li> </ul>
Bindmiddel van asbestmateriaal	Cement
Gebondenheid op basis van bindmiddel	Hecht
Hoeveelheid (gewicht - aantal)	<ul style="list-style-type: none"> <li>10,00 kg - 1 stuk</li> </ul>
Totaal gewicht	10,00 kg
Eenvoudig bereikbaar	Ja
Identificatiemethode	Vaststelling zonder monsternamen
Opmerking	Compostbak gebouwd d.m.v. losse vlakke platen. De hoeveelheid vermeld in deze fiche is een inschatting die tracht zo goed als mogelijk de werkelijkheid weer te geven.

- Eenvoudige handelingen: mag via doe-het-zelf of door werknemer(s) met opleidingsattest eenvoudige handelingen  
Indien het asbestverdachte materiaal volledig intact is en er geen vrije asbestvezels zichtbaar zijn, voorziet de wet geen verplichting om deze asbestverdachte toepassing te laten verwijderen door een firma met een opleidingsattest eenvoudige handelingen. U mag, in principe, deze asbesttoepassing zelf verwijderen met in achtneming van de nodige veiligheidsmaatregelen om uzelf en uw omgeving te beschermen. Tijdens het verwijderen van de asbesttoepassing moet het materiaal intact blijven.

De verwijdering van het materiaal moet met de nodige zorg en veiligheidsvoorzieningen gebeuren.

Met het asbestafval kunt u terecht op het recyclagepark of bij een geregistreerde asbestinzamelaar.

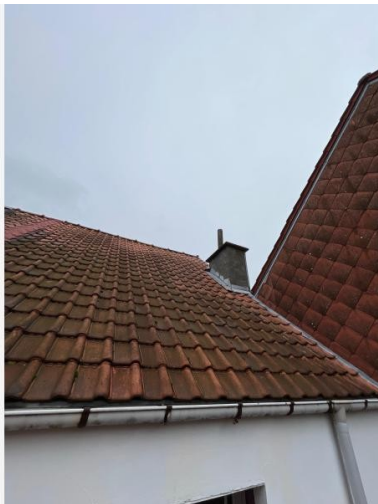
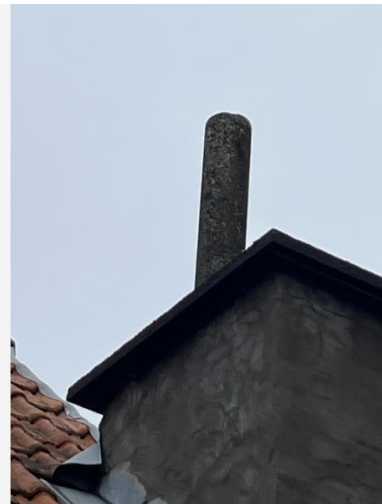
Het asbestmateriaal valt onder de mijlpaal van 2034.

Verwijderen

Eindbeoordeling materiaalrisico	Verhoogd materiaalrisico en/of verhoogde kans op vezelvrijgave
---------------------------------	--

Gebondenheid	Categorie 1: hechtgebonden in oorsprong
Asbestsoort (vezeltype)	Crocidoliet aanwezig
Asbestconcentratie	Laag (< 50%)
Afschermingsgraad van het gehele materiaal	Geheel of deels vrij aan de buitenlucht
Toestand van het materiaal	Matig beschadigd, matig verweerd

Beschrijving	Rookgaskanaal - woning_dak
Omgeving	Buiten
Primaire drager	HVAC infrastructuur en uitrusting
Asbestmateriaal	Rookgaskanaal
Bindmiddel van asbestmateriaal	Cement
Gebondenheid op basis van bindmiddel	Hecht

- Zorg voor een veilig beheer en verwijder dit asbestmateriaal wanneer het bij werken eenvoudig bereikbaar wordt. Controleer de toestand jaarlijks op wijzigingen.

- Eenvoudige handelingen: mag via doe-het-zelf of door werknemer(s) met opleidingsattest eenvoudige handelingen  
Voor een asbestverdachte rookgasafvoer met schouwhoed voorziet de wet geen verplichting om deze asbestverdachte toepassing te laten verwijderen door een firma met een opleidingsattest eenvoudige handelingen. U mag, in principe, ongeacht beschadigingen of vrije asbestvezels, deze asbesttoepassing zelf verwijderen met inachtneming van de nodige veiligheidsmaatregelen om uzelf en uw omgeving te beschermen. Een beschadigde asbesttoepassing in slechte staat kan makkelijk verder breken of vergruizen. Er komen dan schadelijke asbestvezels vrij die ingeademd kunnen worden.

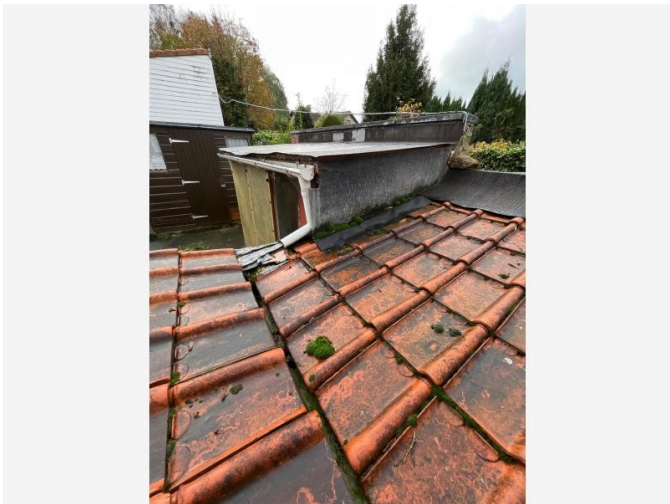
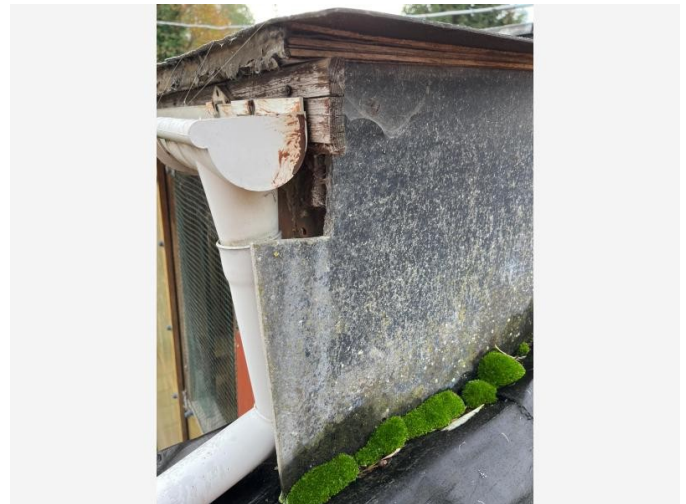
Het asbestmateriaal valt onder de mijlpaal van 2034.

Verwijderen

Eindbeoordeling materiaalrisico	Verhoogd materiaalrisico en/of verhoogde kans op vezelvrijgave
---------------------------------	--

Gebondenheid	Categorie 1: hechtgebonden in oorsprong
Asbestsoort (vezeltype)	Crocidoliet aanwezig
Asbestconcentratie	Laag (< 50%)
Afschermingsgraad van het gehele materiaal	Geheel of deels vrij aan de buitenlucht
Toestand van het materiaal	Matig beschadigd, matig verweerd

Beschrijving	Vlakke plaat - dierenhok 1/3
Omgeving	Buiten
Primaire drager	Wand buitenschil
Asbestmateriaal	Dak- en gevelbekleding - Plaat
Bindmiddel van asbestmateriaal	Cement
Gebondenheid op basis van bindmiddel	Hecht
Hoeveelheid (oppervlakte - dikte - aantal)	• 2,00 m <sup>2</sup> - 1,00 cm - 1 stuk
Totaal volume	0,02 m <sup>3</sup>
Eenvoudig bereikbaar	Ja

- Zorg voor een veilig beheer en verwijder dit asbestmateriaal wanneer het bij werken eenvoudig bereikbaar wordt. Controleer de toestand jaarlijks op wijzigingen.

- Eenvoudige handelingen: mag via doe-het-zelf of door werknemer(s) met opleidingsattest eenvoudige handelingen  
Indien het asbestverdachte materiaal volledig intact is en er geen vrije asbestvezels zichtbaar zijn, voorziet de wet geen verplichting om deze asbestverdachte toepassing te laten verwijderen door een firma met een opleidingsattest eenvoudige handelingen. U mag, in principe, deze asbesttoepassing zelf verwijderen met in achtname van de nodige veiligheidsmaatregelen om uzelf en uw omgeving te beschermen. Tijdens het verwijderen van de asbesttoepassing moet het materiaal intact blijven. Met het asbestafval kunt u terecht op het recyclagepark of bij een geregistreerde asbestinzamelaar.

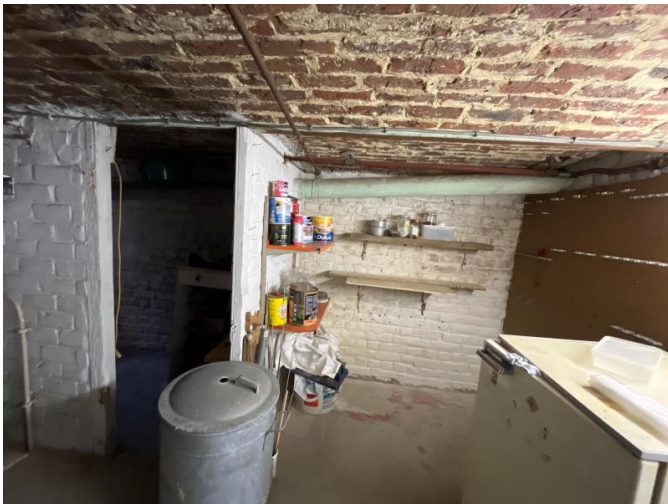
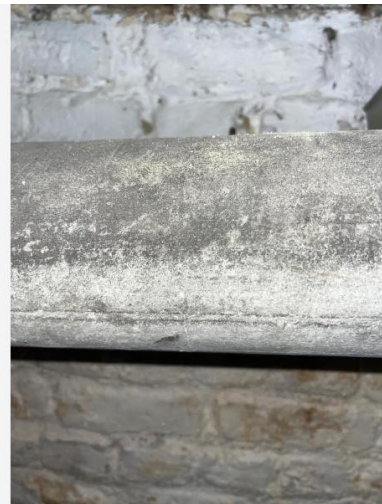
Het asbestmateriaal valt onder de mijlpaal van 2040.

Verwijderen

Eindbeoordeling materiaalrisico	Verhoogd materiaalrisico en/of verhoogde kans op vezelvrijgave
---------------------------------	--

Gebondenheid	Categorie 1: hechtgebonden in oorsprong
Asbestsoort (vezeltype)	Crocidoliet aanwezig
Asbestconcentratie	Laag (< 50%)
Afschermingsgraad van het gehele materiaal	Geheel of deels (ook) vrij aan de binnenlucht
Toestand van het materiaal	Licht beschadigd, licht verweerd. Intact materiaal type Pical – asbestboard of categorie III 'gebondenheid'

Beschrijving	Afvoerbuis - woning_kelder
Omgeving	Binnen
Primaire drager	Sanitaire infrastructuur en uitrusting (toe- en afvoer)
Asbestmateriaal	Buis, koker, leiding, pijp, doorvoer
Bindmiddel van asbestmateriaal	Cement
Gebondenheid op basis van bindmiddel	Hecht
Hoeveelheid (lengte - omtrek - dikte - aantal)	<ul style="list-style-type: none"><li>4,00 m - 31,00 cm - 1,00 cm - 1 stuk</li></ul>
Totaal volume	0,012 m <sup>3</sup>

- Zorg voor een veilig beheer en verwijder dit asbestmateriaal wanneer het bij werken eenvoudig bereikbaar wordt. Controleer de toestand jaarlijks op wijzigingen.

- Eenvoudige handelingen: mag via doe-het-zelf of door werknemer(s) met opleidingsattest eenvoudige handelingen  
Indien het asbestverdachte materiaal volledig intact is en er geen vrije asbestvezels zichtbaar zijn, voorziet de wet geen verplichting om deze asbestverdachte toepassing te laten verwijderen door een firma met een opleidingsattest eenvoudige handelingen. U mag, in principe, deze asbesttoepassing zelf verwijderen met in achtneming van de nodige veiligheidsmaatregelen om uzelf en uw omgeving te beschermen. Tijdens het verwijderen van de asbesttoepassing moet het materiaal intact blijven.

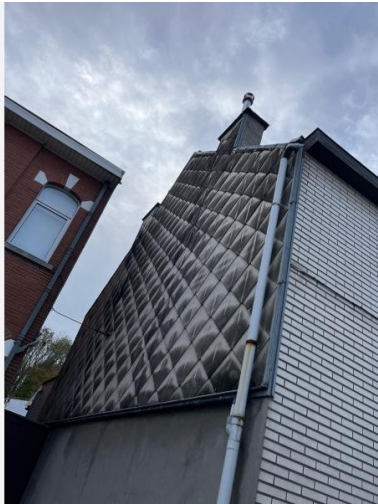
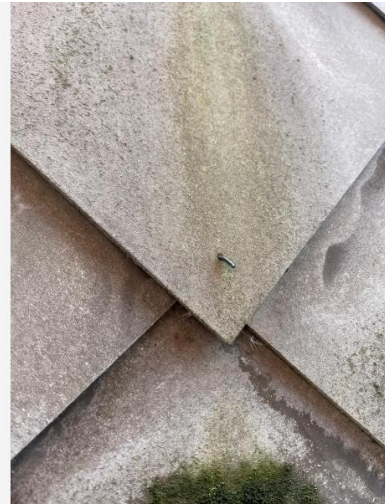
Het asbestmateriaal valt onder de mijlpaal van 2034.

[Verwijderen](#)

Eindbeoordeling materiaalrisico	Verhoogd materiaalrisico en/of verhoogde kans op vezelvrijgave
---------------------------------	--

Gebondenheid	Categorie 1: hechtgebonden in oorsprong
Asbestsoort (vezeltype)	Crocidoliet aanwezig
Asbestconcentratie	Laag (< 50%)
Afschermingsgraad van het gehele materiaal	Geheel of deels vrij aan de buitenlucht
Toestand van het materiaal	Matig beschadigd, matig verweerd

Beschrijving	Gevelleien - woning_linkerzijgevel
Omgeving	Buiten
Primaire drager	Wand buitenschil
Asbestmateriaal	Dak- en gevelbekleding - Lei, shingle
Bindmiddel van asbestmateriaal	Cement
Gebondenheid op basis van bindmiddel	Hecht
Hoeveelheid (oppervlakte - aantal)	<ul style="list-style-type: none"><li>• 36,00 m<sup>2</sup> - 1 stuk</li></ul>
Totale oppervlakte	36,00 m <sup>2</sup>
Eenvoudig bereikbaar	Ja
Bevestigingswijze	<ul style="list-style-type: none"><li>• Genageld, geniet</li></ul>
Identificatiemethode	Vaststelling zonder monstername
Destructieve handeling voor identificatie	Nee
Opmerking	De hoeveelheid vermeld in deze fiche is een inschatting die tracht zo goed als mogelijk de werkelijkheid weer te geven.

- Zorg voor een veilig beheer en verwijder dit asbestmateriaal wanneer het bij werken eenvoudig bereikbaar wordt. Controleer de toestand jaarlijks op wijzigingen.
- Hemelwater dat afspoelt van asbestcement daken of gevels kan asbestdeeltjes bevatten. Gebruik het enkel voor gesloten circuits (bv. spoelen toiletten). Reinig na het vervangen van het dak of de gevel de dakgoten en regenwaterput of -ton om asbesthoudend sediment of slib te verwijderen

- Eenvoudige handelingen: mag via doe-het-zelf of door werknemer(s) met opleidingsattest eenvoudige handelingen  
Voor gevelleien voorziet de wet geen verplichting om deze asbestverdachte toepassing te laten verwijderen door een firma met een opleidingsattest eenvoudige handelingen. U mag, in principe, ongeacht beschadigingen of vrije asbestvezels, deze asbesttoepassing zelf verwijderen met inachtneming van de nodige veiligheidsmaatregelen om uzelf en uw omgeving te beschermen. Een beschadigde asbesttoepassing in slechte staat kan makkelijk verder breken of vergruizen. Er komen dan schadelijke asbestvezels vrij die ingeademd kunnen worden.

1. leien mogen niet breken of beschadigd worden (nooit gooien of breken)
2. besproei de leien met speciaal fixeermiddel (per keer +- 5m<sup>2</sup>)
3. bevestigingsnagel lei losmaken d.m.v. klauwhamer met blokje hout eronder om beschadiging te vermijden
4. leien één voor één losmaken
5. leien één voor één voorzichtig stapelen in een asbestafvalzak (niet breken)
6. met het asbestafval kunt u terecht op het recyclagepark of bij een geregistreerde asbestinzamelaar

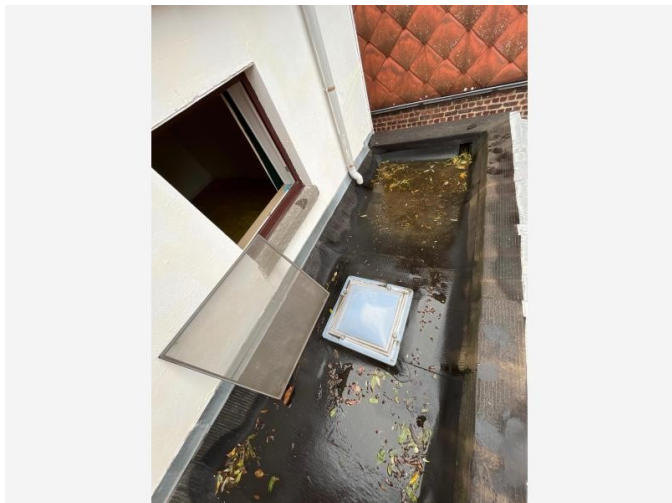
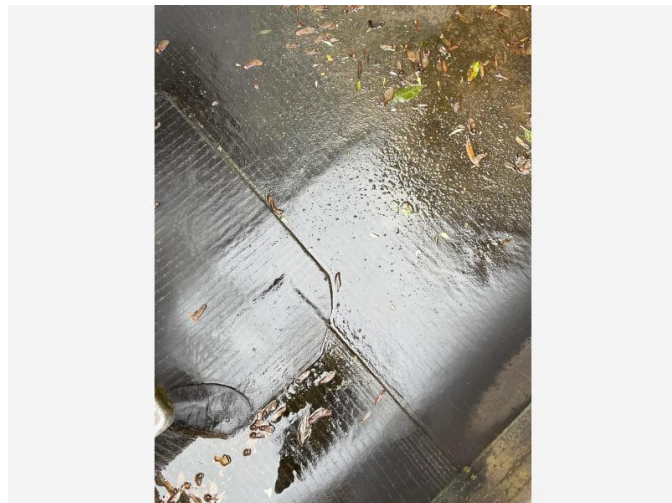
Het asbestmateriaal valt onder de mijlpaal van 2040.

Zorgvuldig beheren

Eindbeoordeling materiaalrisico	Laag materiaalrisico en/of verlaagde kans op vezelvrijgave
---------------------------------	--

Gebondenheid	Categorie 1: hechtgebonden in oorsprong
Asbestsoort (vezeltype)	Alleen chrysotiel
Asbestconcentratie	Laag (< 50%)
Afschermingsgraad van het gehele materiaal	Geheel of deels vrij aan de buitenlucht
Toestand van het materiaal	Licht beschadigd, licht verweerd. Intact materiaal type Pical – asbestboard of categorie III 'gebondenheid'

Beschrijving	Roofing - woning/tuinhuis1/dierenhok3_plat dak
Omgeving	Buiten
Primaire drager	Plat dak

- Zorg voor een veilig beheer en verwijder dit asbestmateriaal wanneer het bij werken eenvoudig bereikbaar wordt. Controleer de toestand jaarlijks op wijzigingen.

- Eenvoudige handelingen: mag via doe-het-zelf of door werknemer(s) met opleidingsattest eenvoudige handelingen  
Voor roofing voorziet de wet geen verplichting om deze asbestverdachte toepassing te laten verwijderen door een firma met een opleidingsattest eenvoudige handelingen. U mag, in principe, ongeacht beschadigingen of vrije asbestvezels, deze asbesttoepassing zelf verwijderen met inachtneming van de nodige veiligheidsmaatregelen om uzelf en uw omgeving te beschermen. Een beschadigde asbesttoepassing in slechte staat kan makkelijk verder breken of vergruizen. Er komen dan schadelijke asbestvezels vrij die ingeademd kunnen worden.

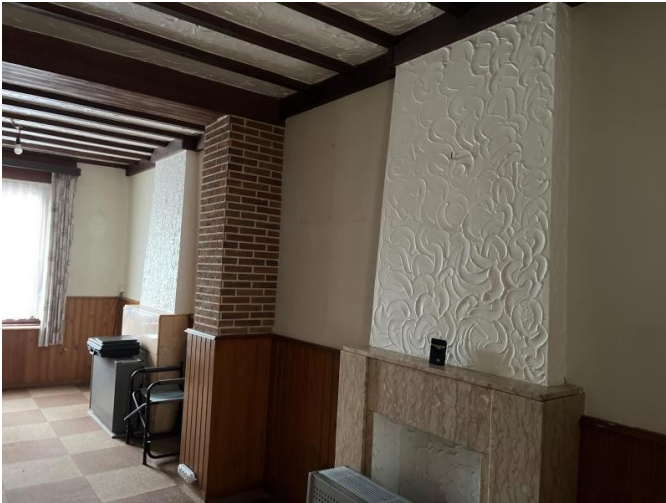
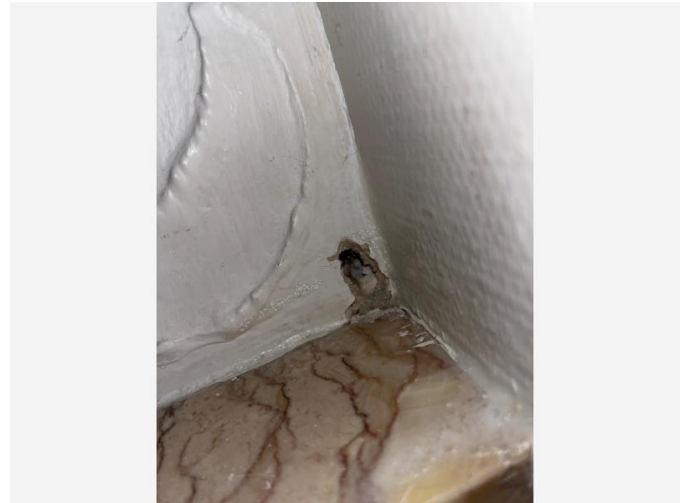
# Fiche 11: Plaat schouw - woning

Geen asbest

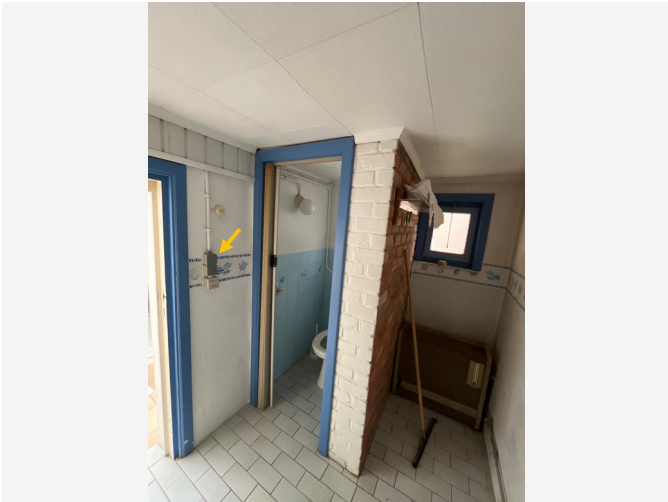
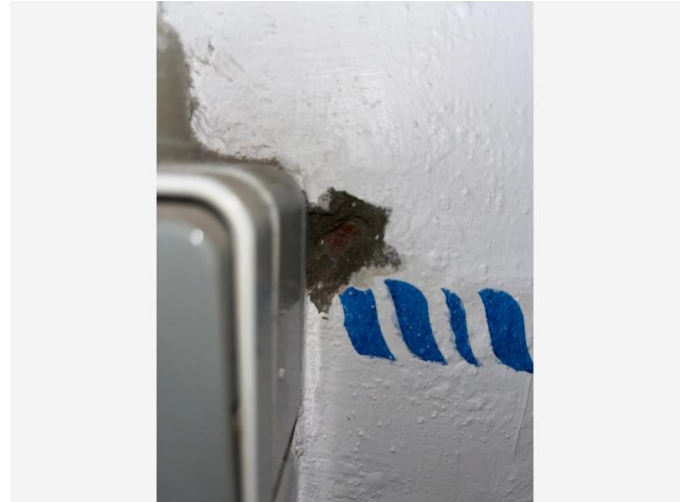
# Fiche 12: Cementering - woning\_binnenkoer/wasplaats/berging2

Geen asbest
