# Asbestinventarisatetest

Koningin Astridlaan 46, 3400 Landen

Attestnummer : 20231128-000540.000

Uitgegeven op : 28.11.2023

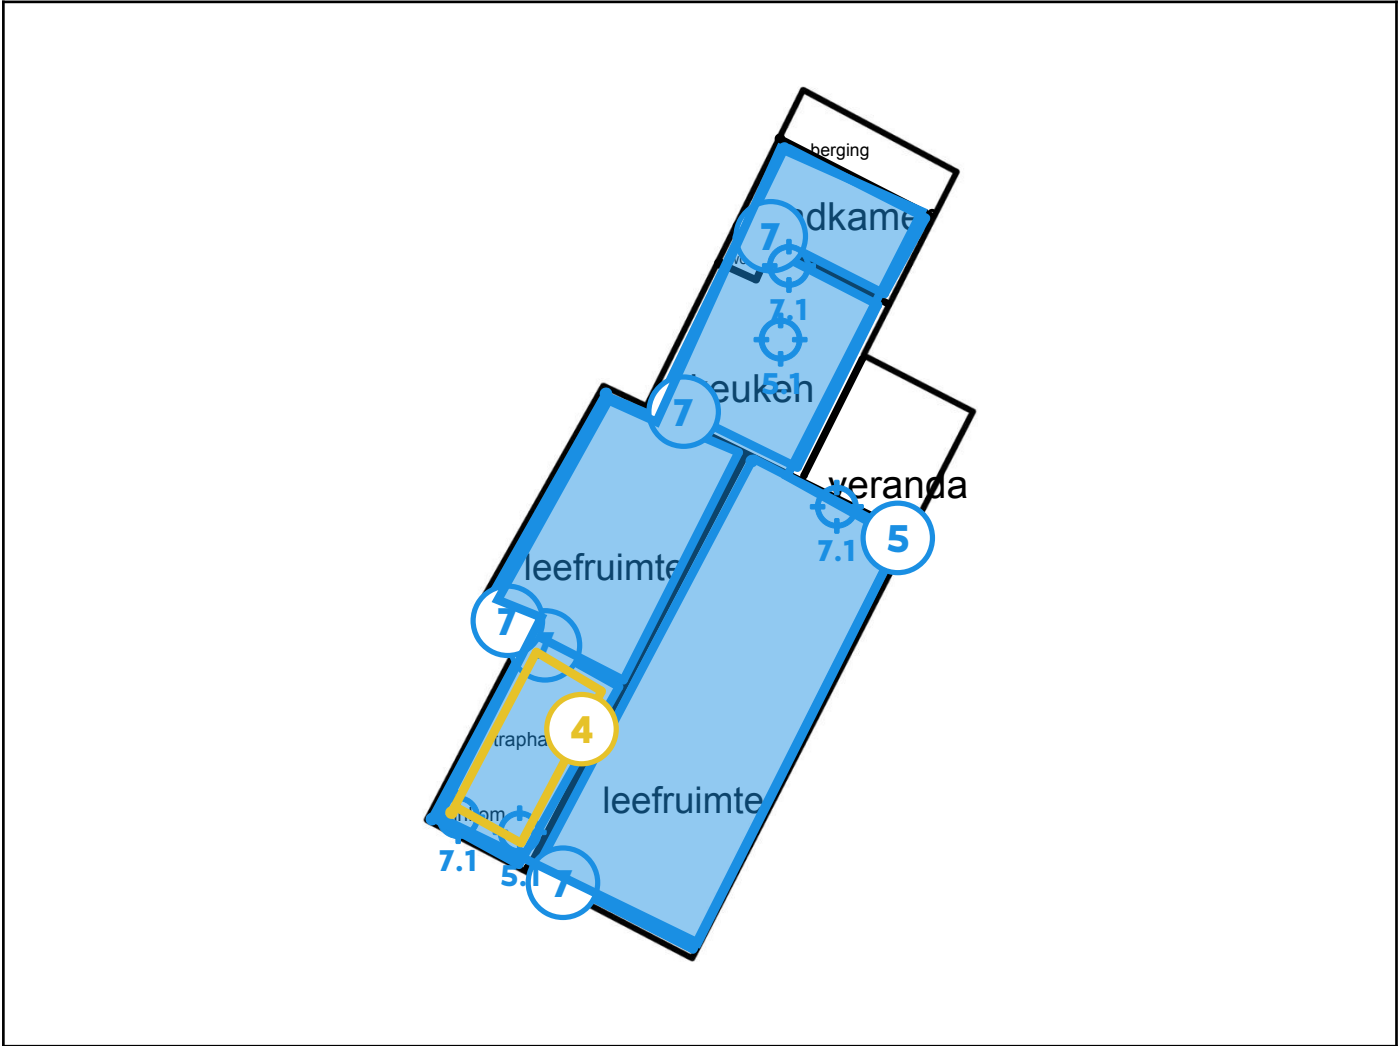
# Plan 1.1: Hoofdgebouw plan gelijkvloers

| Beschrijving | Type | Actie |
|---|---|---|
| 4. Gelijkvloers/1ste verdiep lambrisering | Asbestmateriaal | Zorgvuldig beheren |

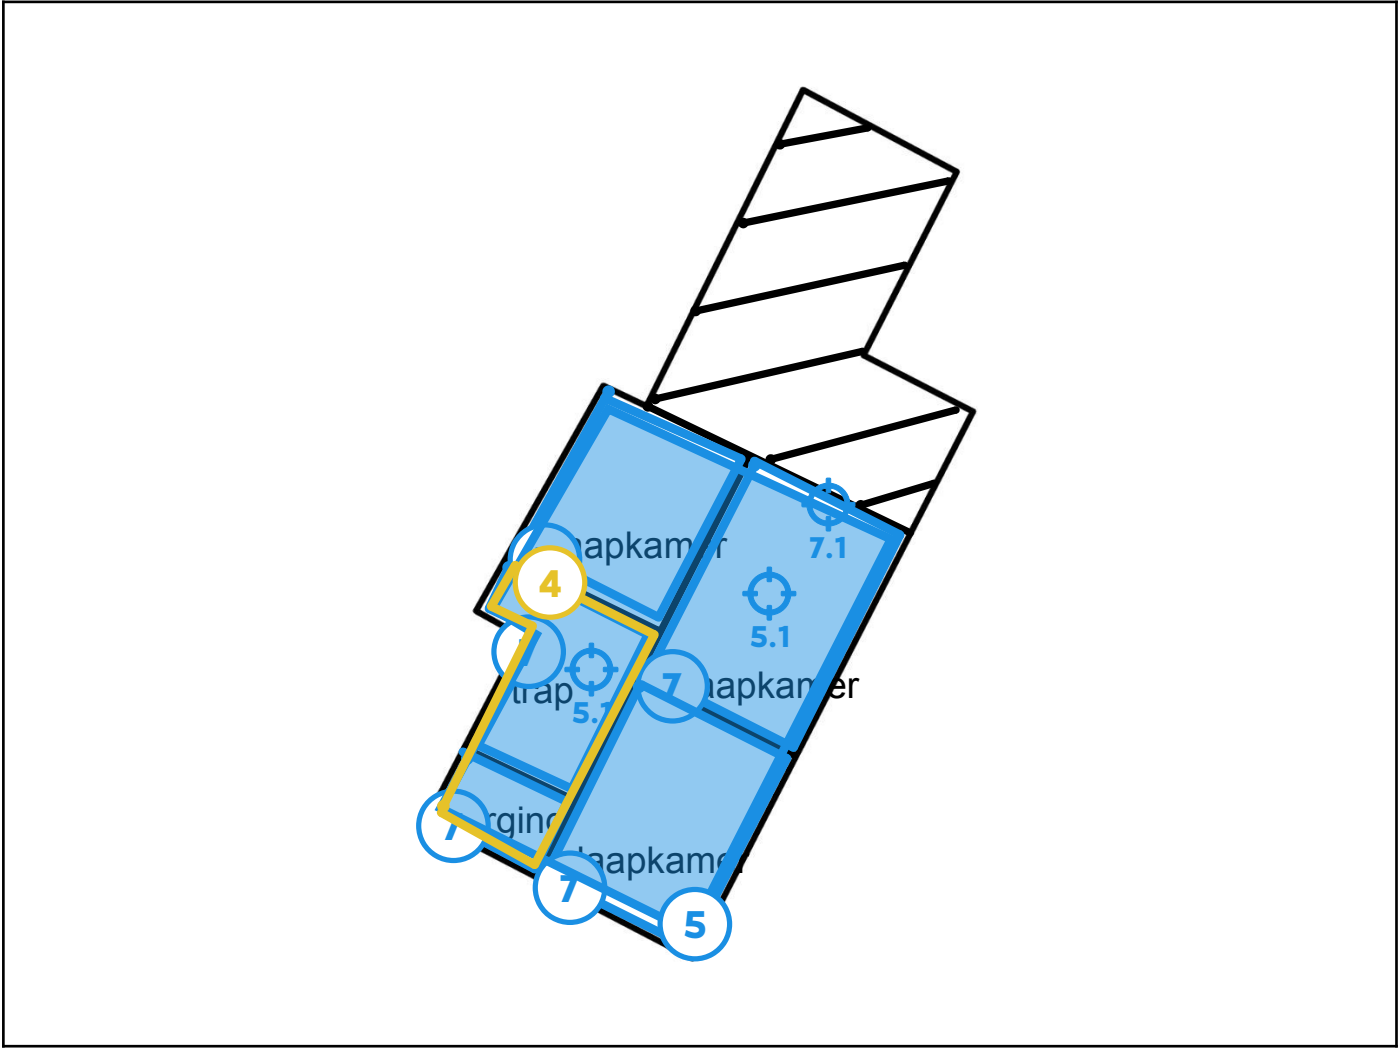
### Plan 1.3: Hoofdgebouw plan 1ste verdiep

| Beschrijving | Type | Actie |
|---|---|---|
| 4. Gelijkvloers/1ste verdiep lambrisering | Asbestmateriaal | Zorgvuldig beheren |

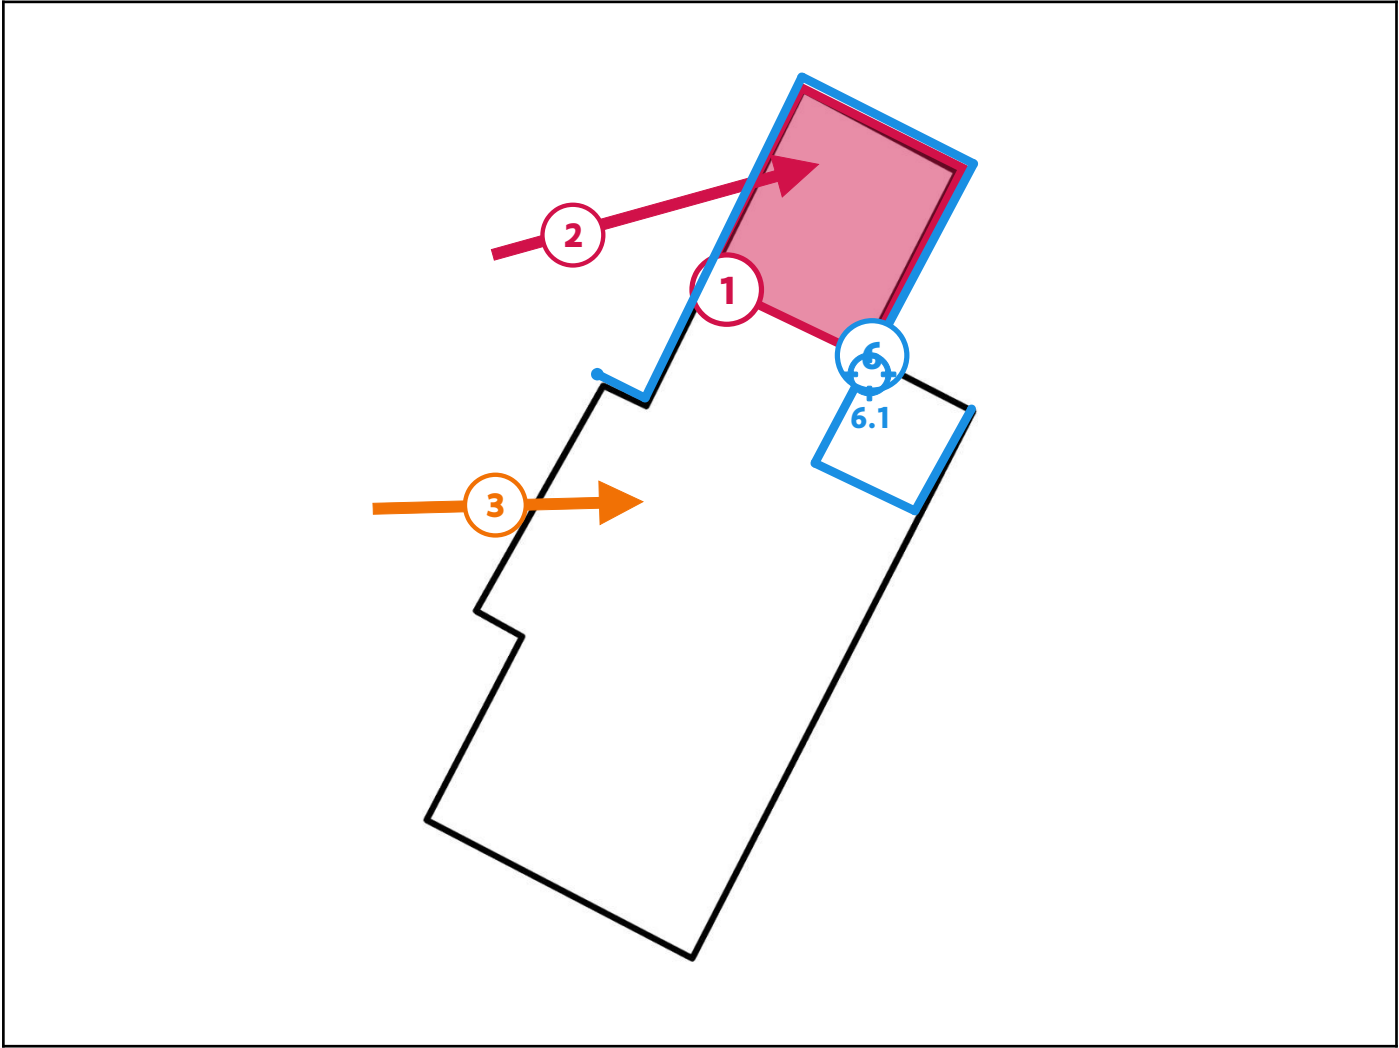
# Plan 1.5: Dakenplan

| Beschrijving | Type | Actie |
|---|---|---|
| 1. Aanbouw golfplaten | Asbestmateriaal | Dringend verwijderen |
| 2. Aanbouw cementbuis | Asbestmateriaal | Dringend verwijderen |
| 3. Achterzijde dak Schouwwhoed | Asbestmateriaal | Verwijderen |

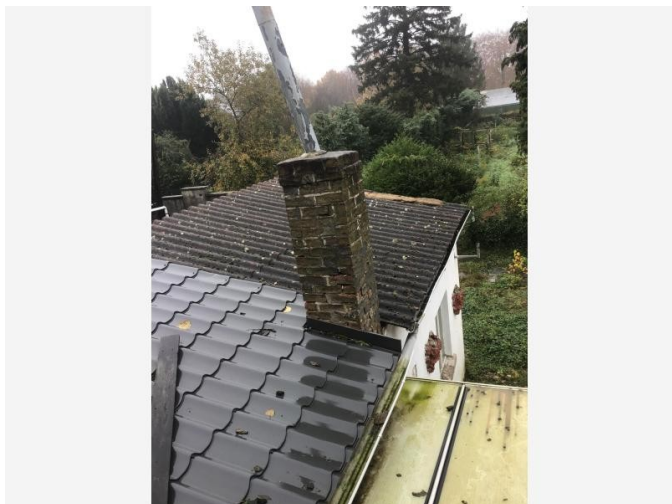
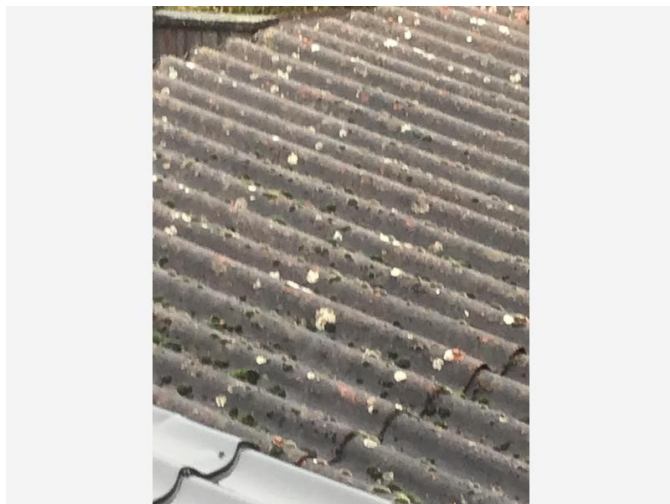
| Fiche 1: Aanbouw golfplaten..... | 15 |

| Eindbeoordeling materiaalrisico | Hoog materiaalrisico en/of hoge kans op vezelvrijgave |

| Asbestsoort (vezeltype) | Crocidoliet aanwezig |
| Asbestconcentratie | Laag (< 50%) |
| Toestand van het materiaal | Matig beschadigd, matig verweerd |

| Beschrijving | Aanbouw golfplaten |
| Asbestmateriaal | Dak- en gevelbekleding - Golfplaat |
| Hoeveelheid (oppervlakte - aantal) | • 12,00 m <sup>2</sup> - 1 stuk |

**Dringend verwijderen**

- Verwijder dit asbestmateriaal zo snel mogelijk. Volg de toestand goed op.
- Hemelwater dat afspoelt van asbestcement daken of gevels kan asbestdeeltjes bevatten. Gebruik het enkel voor gesloten circuits (bv. spoelen toiletten). Reinig na het vervangen van het dak of de gevel de dakgoten en regenwaterput of -ton om asbesthoudend sediment of slib te verwijderen

- Eenvoudige handelingen: mag via doe-het-zelf of door werknemer(s) met opleidingsattest eenvoudige handelingen  
Het betreft een hechtgebonden toepassing buiten. Bij verwijdering; gebruik persoonlijke beschermingsmiddelen, fixeert het te verwijderen materiaal, gebruik uitsluitend handgereedschap, het materiaal verpakt afvoeren naar het recyclagepark of erkend inzamelaar.

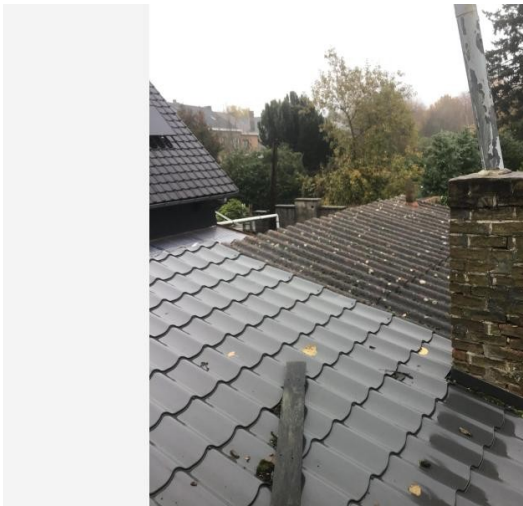
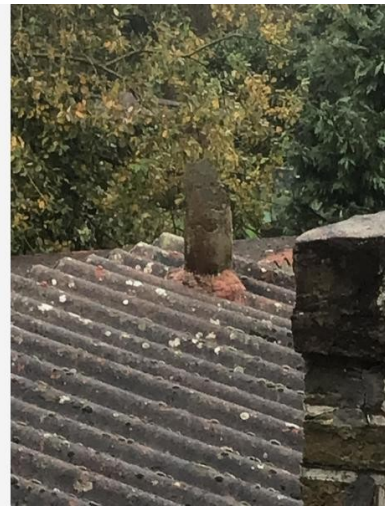
| Fiche 2: Aanbouw cementbuis..... | 18 |

| Eindbeoordeling materiaalrisico | Hoog materiaalrisico en/of hoge kans op vezelvrijgave |

| Asbestsoort (vezeltype) | Crocidoliet aanwezig |
| Toestand van het materiaal | Zwaar beschadigd, zwaar verweerd |

| Beschrijving | Aanbouw cementbuis |
| Asbestmateriaal | Buis, koker, leiding, pijp, doorvoer |

**Dringend verwijderen**

- Verwijder dit asbestmateriaal zo snel mogelijk. Volg de toestand goed op.
- Hemelwater dat afspoelt van asbestcement daken of gevels kan asbestdeeltjes bevatten. Gebruik het enkel voor gesloten circuits (bv. spoelen toiletten). Reinig na het vervangen van het dak of de gevel de dakgoten en regenwaterput of -ton om asbesthoudend sediment of slib te verwijderen

- Eenvoudige handelingen: mag via doe-het-zelf of door werknemer(s) met opleidingsattest eenvoudige handelingen  
Het betreft een hechtgebonden toepassing buiten. Bij verwijdering: gebruik persoonlijke beschermingsmiddelen, fixeert het te verwijderen materiaal, gebruik uitsluitend handgereedschap, het materiaal verpakt afvoeren naar recyclagepark of erkend inzamelaar.

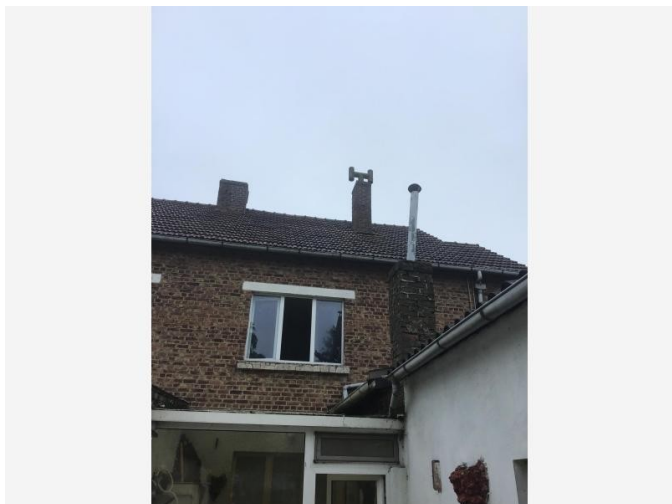
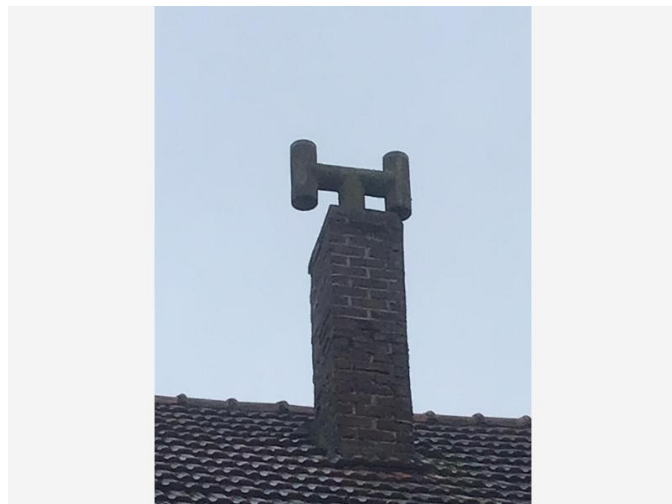
| Fiche 3: Achterzijde dak Schouwwhoed..... | 21 |

| Eindbeoordeling materiaalrisico | Verhoogd materiaalrisico en/of verhoogde kans op vezelvrijgave |

| Asbestsoort (vezeltype) | Crocidoliet aanwezig |
| Toestand van het materiaal | Matig beschadigd, matig verweerd |

| Beschrijving | Achterzijde dak Schouwhoed |
| Asbestmateriaal | Schouwhoed, ventilatiekap (anti-windval) |

Verwijderen

- Verwijder dit asbestmateriaal zo snel mogelijk. Volg de toestand goed op.

- Eenvoudige handelingen: mag via doe-het-zelf of door werknemer(s) met opleidingsattest eenvoudige handelingen  
Het betreft een hechtgebonden toepassing buiten. Bij verwijdering; gebruik persoonlijke beschermingsmiddelen, fixeer het te verwijderen materiaal, gebruik uitsluitend handgereedschap, het materiaal verpakt afvoeren naar het recyclagepark of erkend inzamelaar.

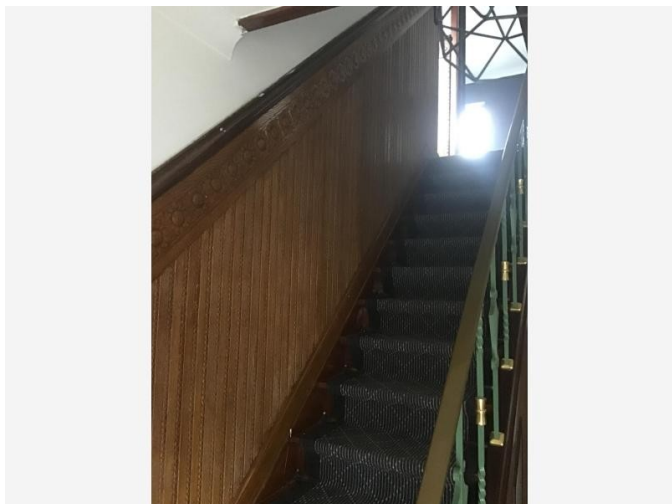
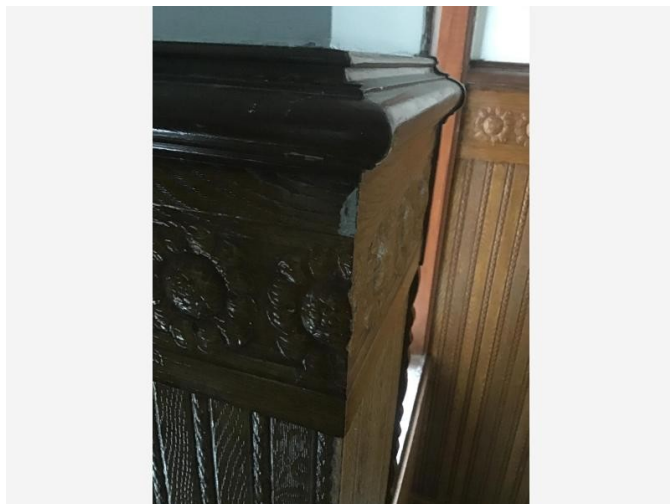
| Fiche 4: Gelijkvloers/1ste verdiep lambrisering..... | 24 |

| Eindbeoordeling materiaalrisico | Laag materiaalrisico en/of verlaagde kans op vezelvrijgave |

| Asbestsoort (vezeltype) | Crocidoliet aanwezig |
| Toestand van het materiaal | Onbeschadigd, niet verweerd |

| Beschrijving | Gelijkvloers/1ste verdiep lambrisering |
| Asbestmateriaal | Plaat, paneel, tablet - Generiek |

Zorgvuldig beheren

- Verwijder dit asbestmateriaal zo snel mogelijk. Volg de toestand goed op.

- Eenvoudige handelingen: mag via doe-het-zelf of door werknemer(s) met opleidingsattest eenvoudige handelingen  
Het betreft een hechtgebonden toepassing binnen. Bij verwijdering; gebruik persoonlijke beschermingsmiddelen, fixeert het te verwijderen materiaal. gebruik uitsluitend handgereedschap, het materiaal niet breken, verpakt afvoeren naar recyclagepark of erkend inzamelaar.

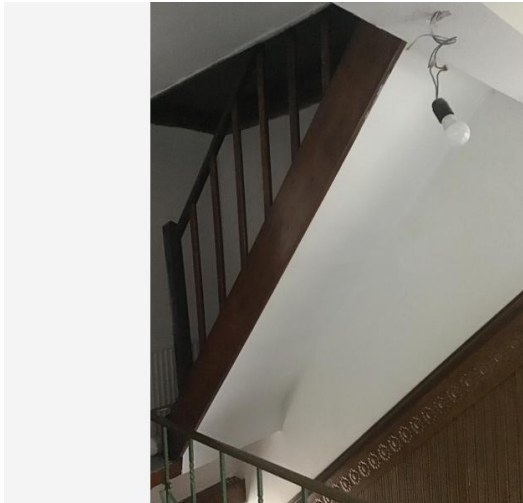
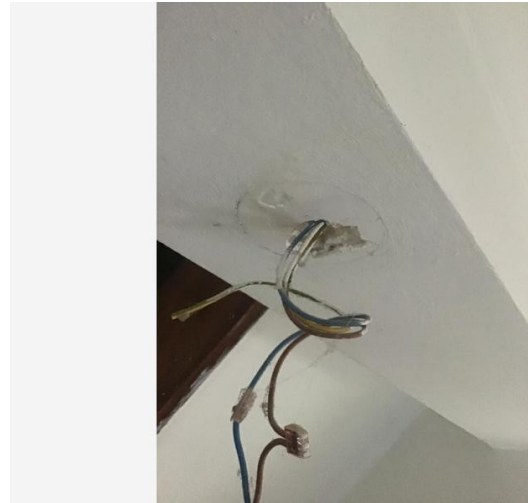
## Fiche 5: Pleister plafond

Geen asbest

| # | Type | Referentie | Resultaat |
|---|---|---|---|
| 5.1 | Mengmonster | MM02 | Geen asbest |

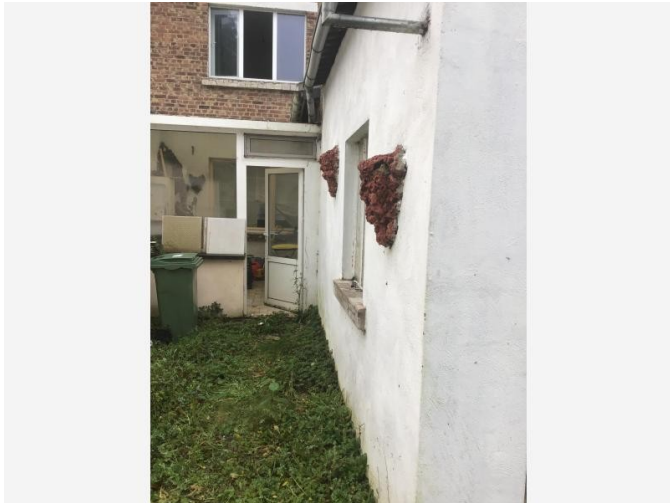
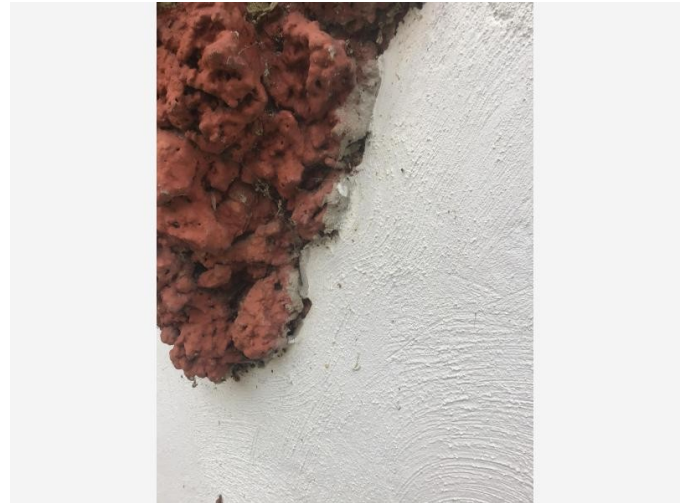
## Fiche 6: Gevel aanbouw Crepi

Geen asbest

| # | Type | Referentie | Resultaat |
|---|---|---|---|
| 6.1 | Puntmonster | MM03 | Geen asbest |

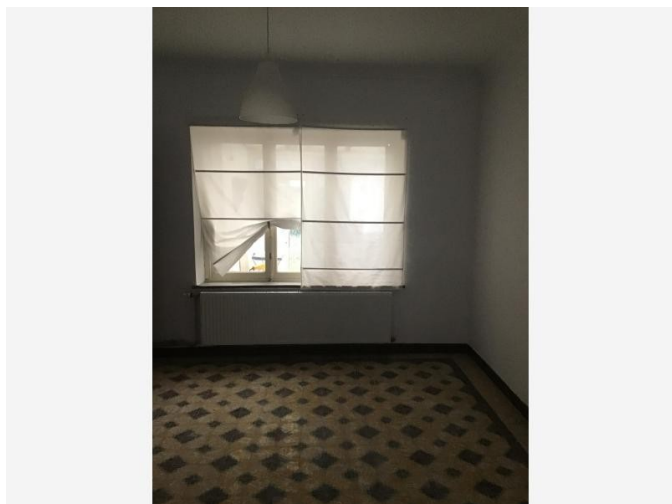
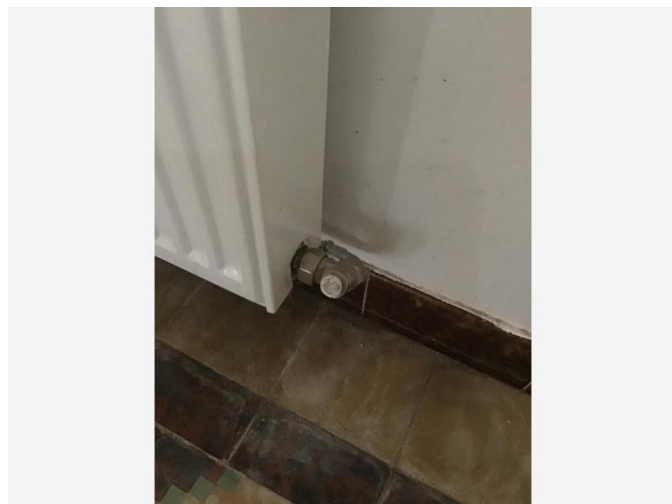
| Fiche 7: Pleister muur..... | 32 |

Geen asbest

| # | Type | Referentie | Resultaat |
|---|---|---|---|
| 7.1 | Mengmonster | MM01 | Geen asbest |
