# Asbestinventarisatetest

Brouwerijstraat 47, 9920 Lievegem

Attestnummer : 20230919-000419.000

**Niet-asbestveilig**

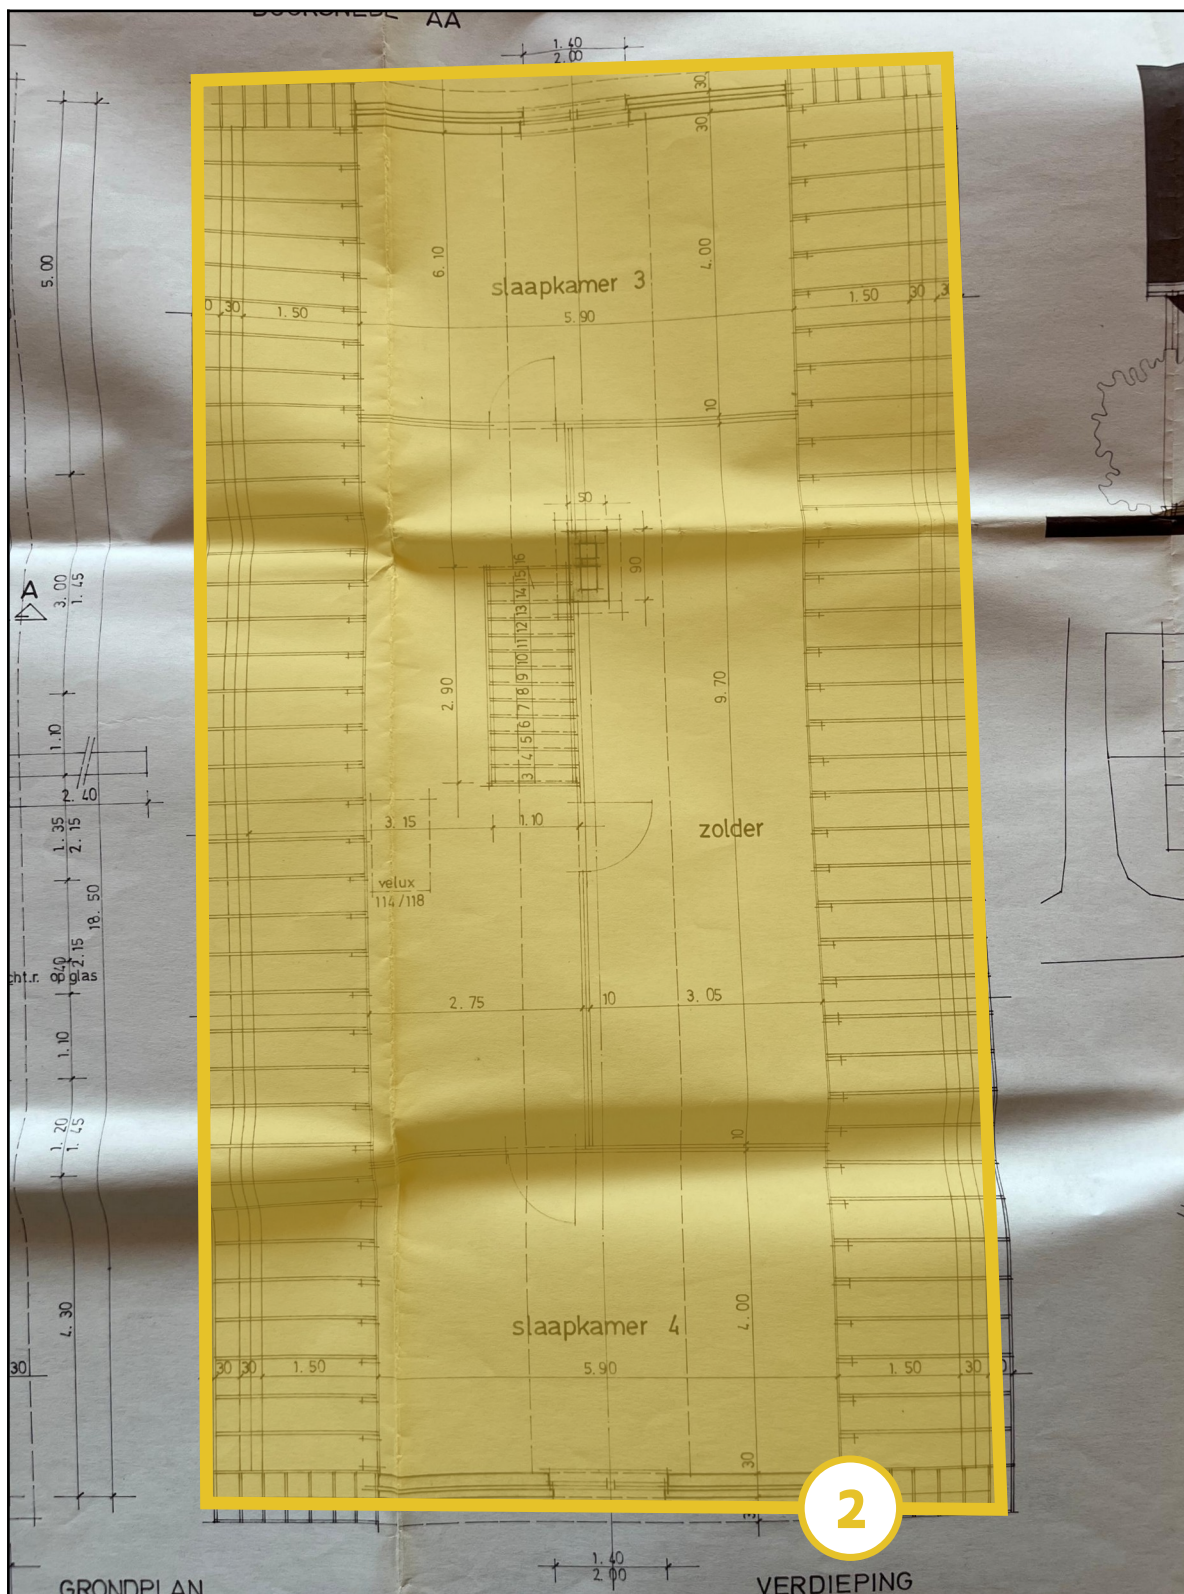
## Plan 1.3: Plan eerste verdieping - interieur & exterieur

| 2. Menuiserie onderdakplaten | Asbestmateriaal | Zorgvuldig beheren |

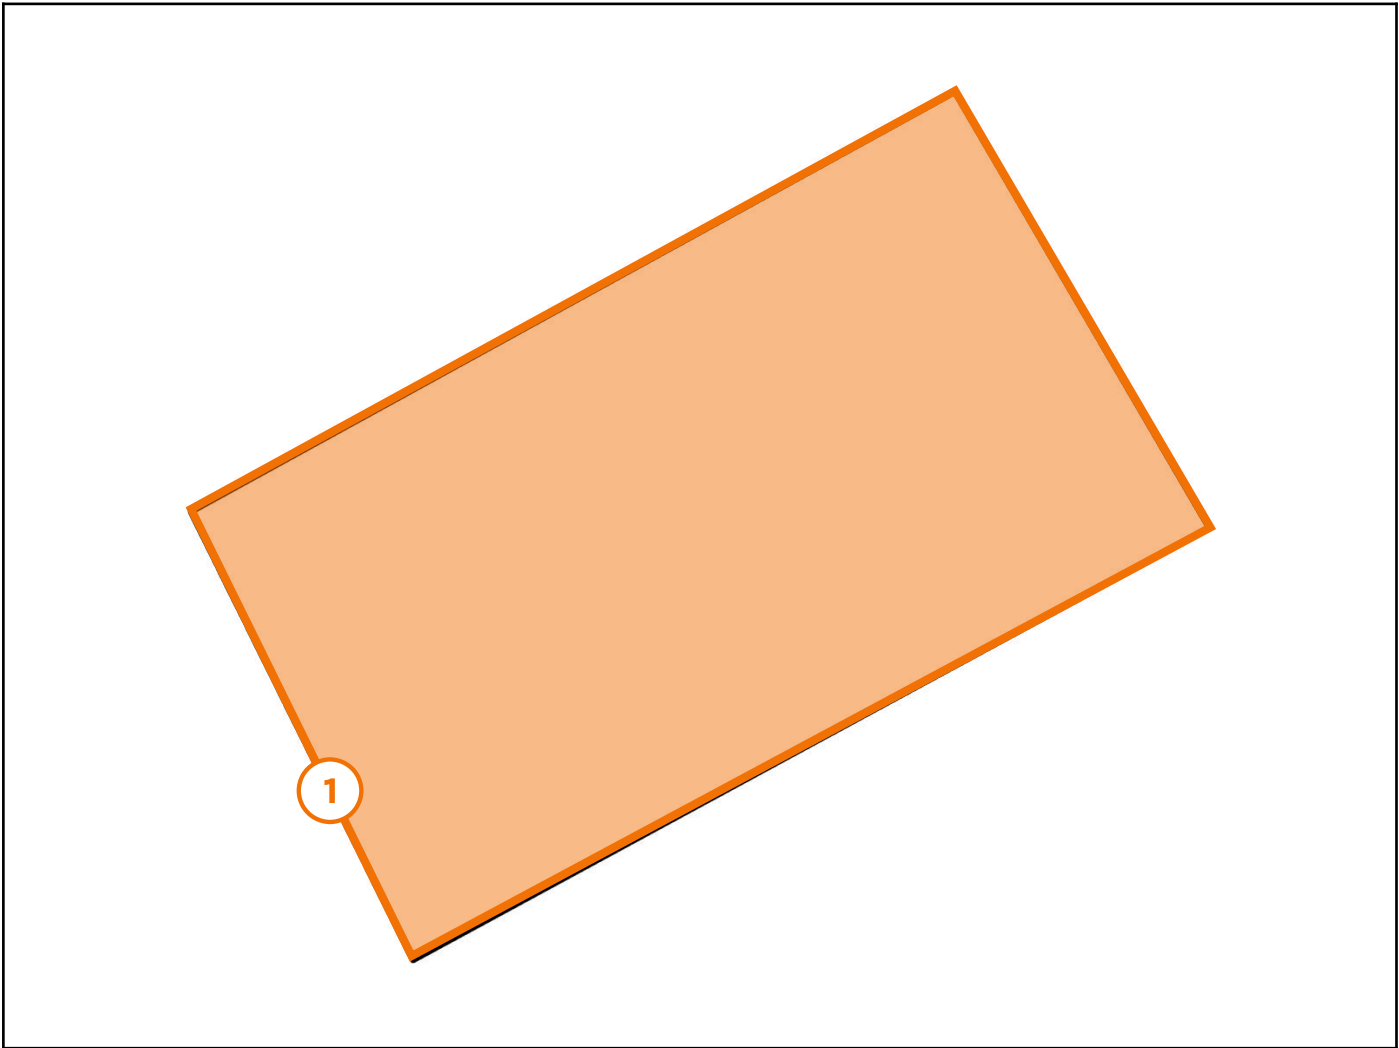
# Plan 2.1: Bijgebouw plan

| Beschrijving | Type | Actie |
|---|---|---|
| 1. Golfplaat | Asbestmateriaal | Verwijderen |

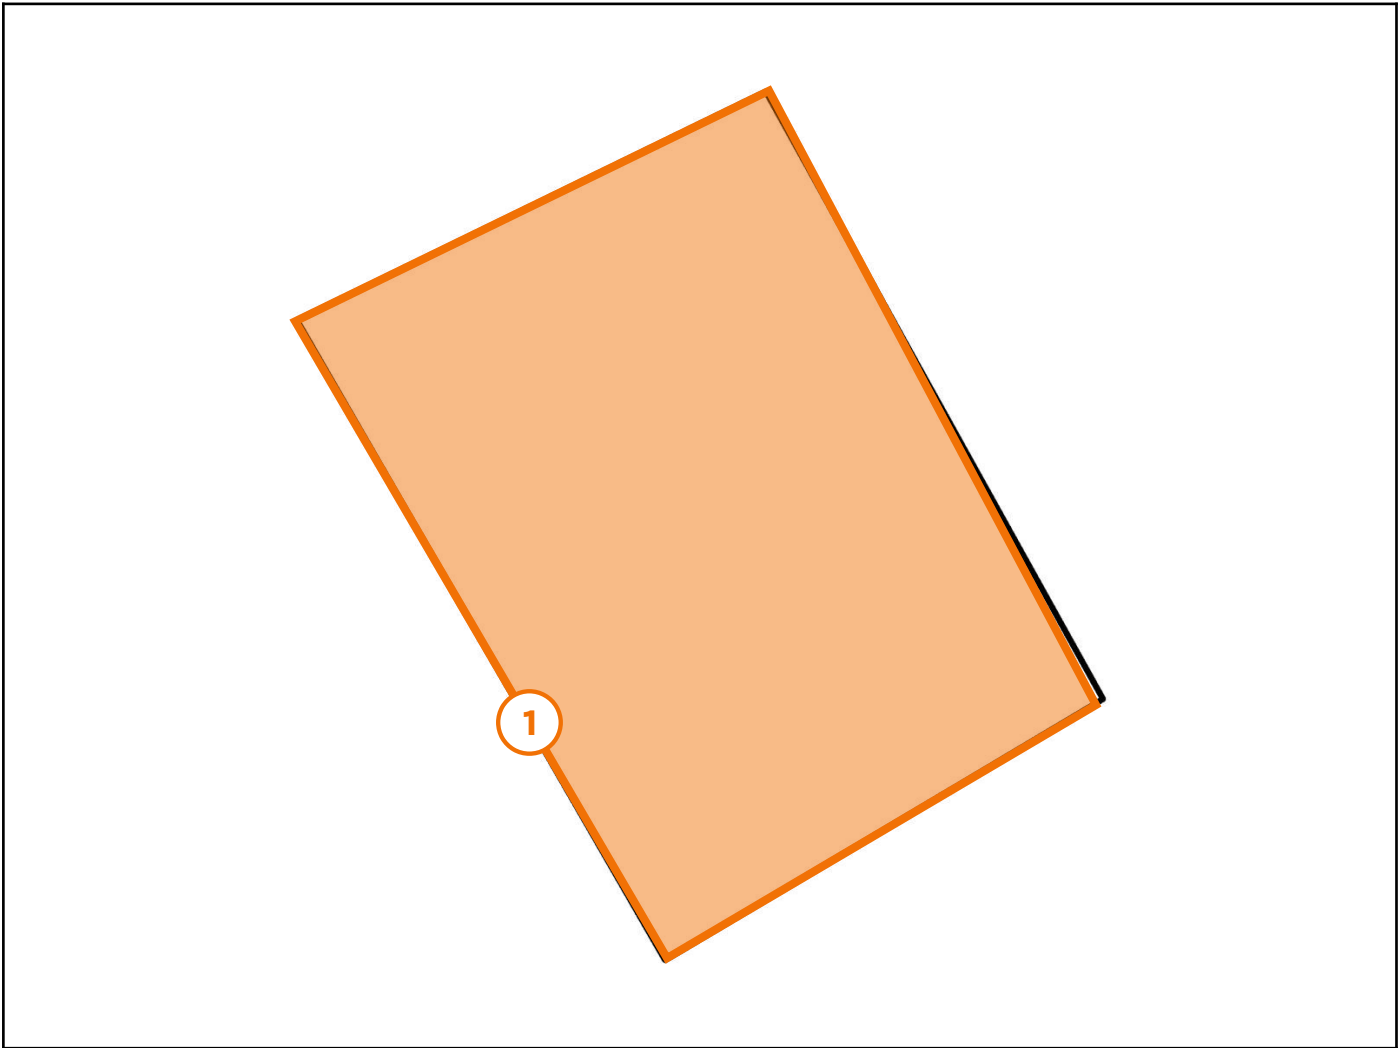
# Plan 3.1: Constructie plan

| Beschrijving | Type | Actie |
|---|---|---|
| 1. Golfplaat | Asbestmateriaal | Verwijderen |

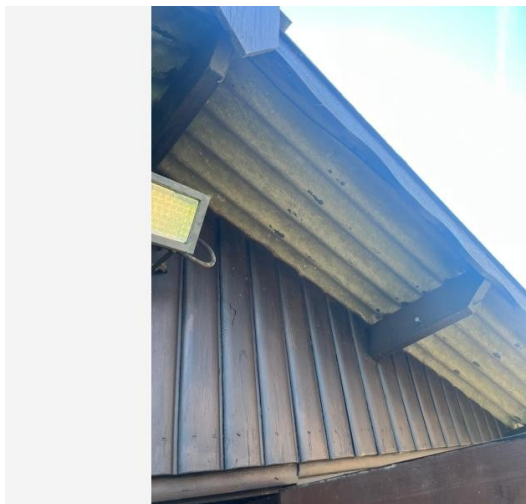
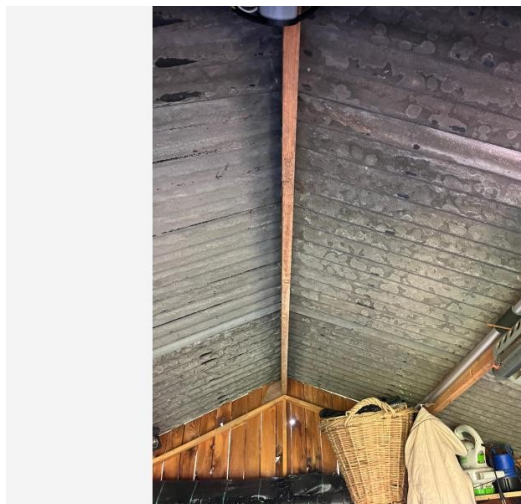
| Eindbeoordeling materiaalrisico | Verhoogd materiaalrisico en/of verhoogde kans op vezelvrijgave |

| Asbestsoort (vezeltype) | Crocidoliet aanwezig |
| Toestand van het materiaal | Licht beschadigd, licht verweerd. Intact materiaal type Pical – asbestboard of categorie III 'gebondenheid' |

| Beschrijving | Golfplaat |
| Omgeving | Binnen |
| Primaire drager | Schuin dak |

Het asbestmateriaal valt onder de mijlpaal van 2040.

Verwijderen

- Zorg voor een veilig beheer. Vermijd het beschadigen van het asbestmateriaal. Controleer de toestand jaarlijks op wijzigingen.

- Eenvoudige handelingen: mag via doe-het-zelf of door werknemer(s) met opleidingsattest eenvoudige handelingen  
In binnenruimtes mag u alleen hechtgebonden asbest verwijderen dat niet beschadigd is. Dat betekent dat het materiaal volledig intact is en er geen vrije asbestvezels zichtbaar zijn. Opgelet: ook tijdens het verwijderen moet het asbest intact blijven.

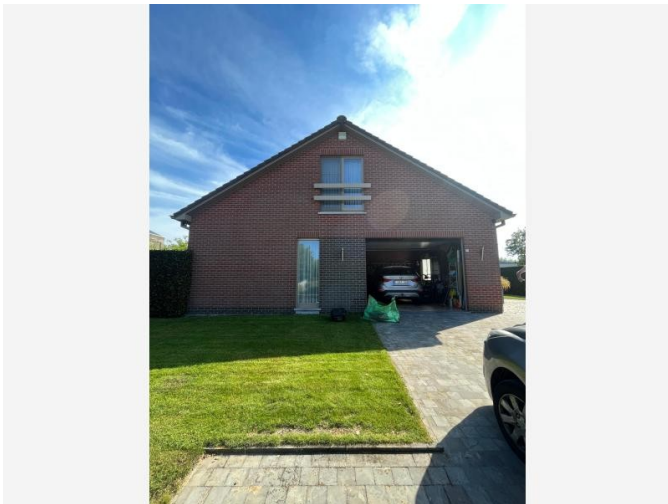
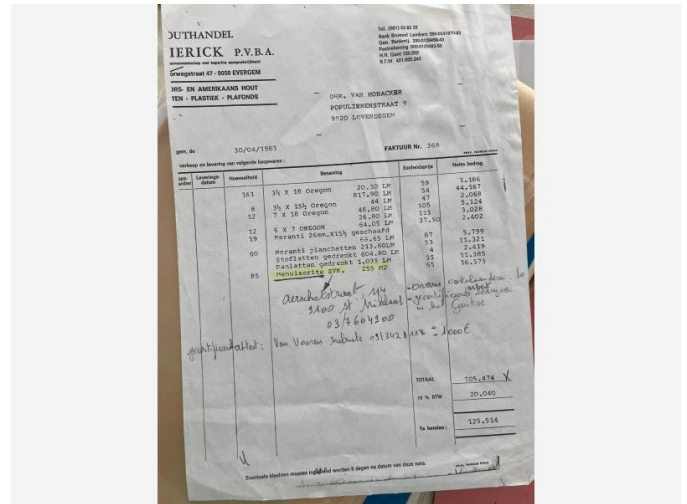
| Eindbeoordeling materiaalarisico | Laag materiaalarisico en/of verlaagde kans op vezelvrijgave |

| Asbestsoort (vezeltype) | Crocidoliet aanwezig |
| Toestand van het materiaal | Licht beschadigd, licht verweerd. Intact materiaal type Pical – asbestboard of categorie III 'gebondenheid' |

| Beschrijving | Menuiserite onderdakplaten |

Het asbestmateriaal valt onder de mijlpaal van 2040.

Zorgvuldig beheren

- Zorg voor een veilig beheer. Vermijd het beschadigen van het asbestmateriaal. Controleer de toestand jaarlijks op wijzigingen.

- Eenvoudige handelingen: mag via doe-het-zelf of door werknemer(s) met opleidingsattest eenvoudige handelingen  
In binnenruimtes mag u alleen hechtgebonden asbest verwijderen dat niet beschadigd is. Dat betekent dat het materiaal volledig intact is en er geen vrije asbestvezels zichtbaar zijn. Opgelet: ook tijdens het verwijderen moet het asbest intact blijven.

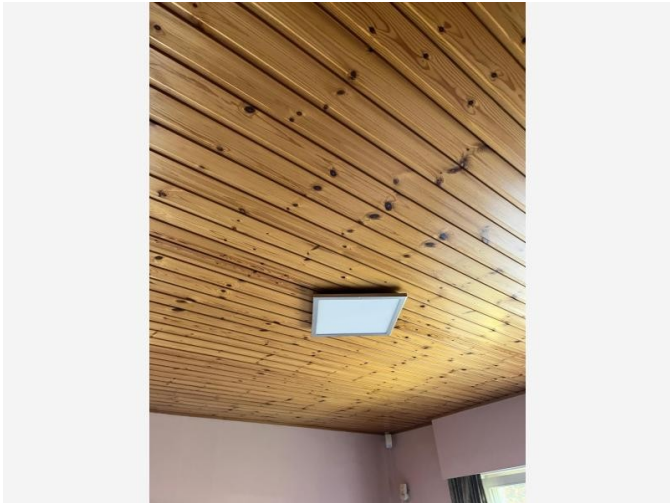
Het plafond in de volledige woning bestaat uit een verlaagd plafond. Er is geen pleisterwerk aan plafond waar te nemen.

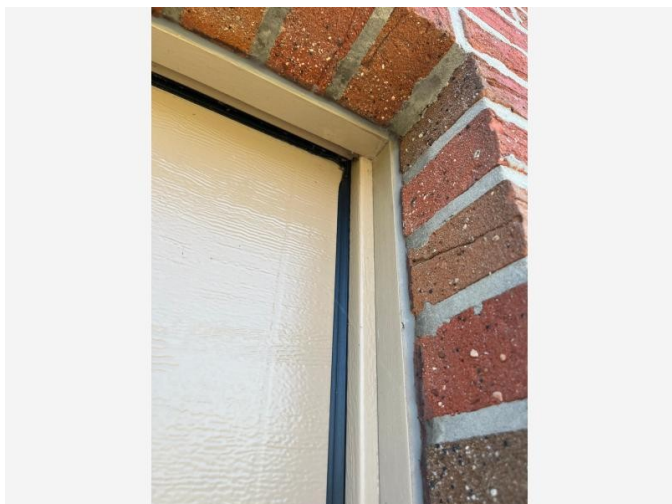
Ramen werden recent vernieuwd. Geen asbestverdachte mastiek of kit waar te nemen.

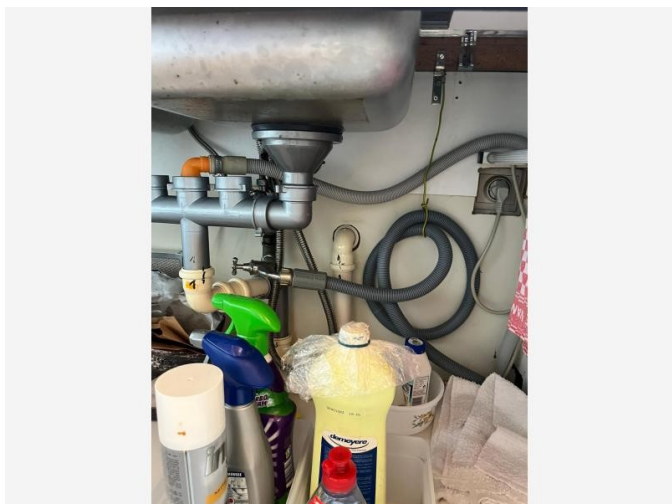
Geen verdachte doorvoeren/afvoerbuizen waargenomen → Gebruikte materiaal: PVC

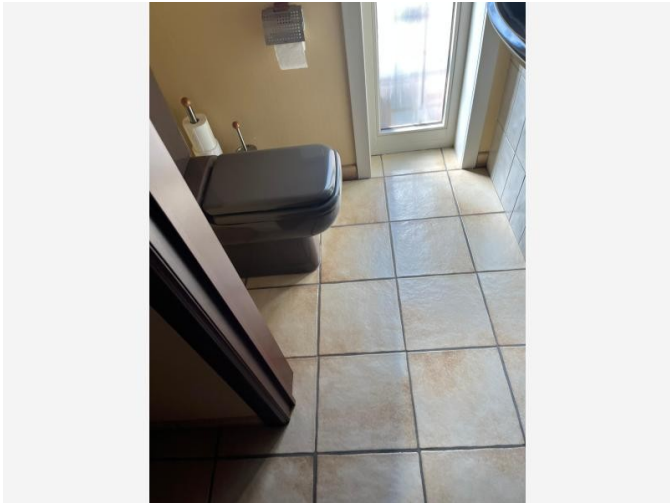
## Fiche 6: Geen verdachte vloerbekleding

Geen verdachte vloerbekleding waargenomen in de wooneenheid.

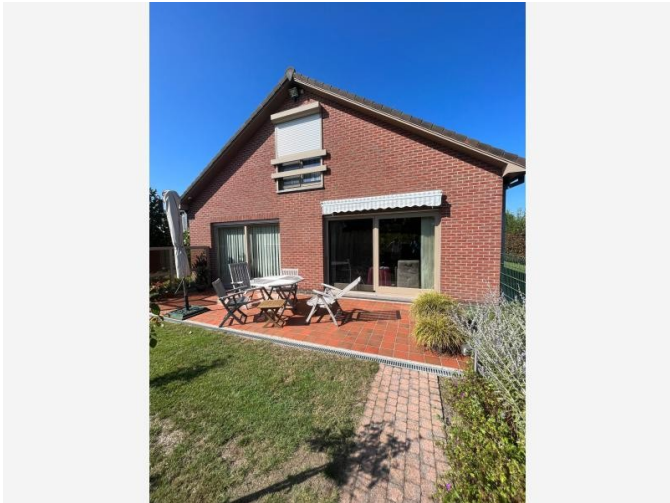
Er werd geen verdachte gevelbekleding waargenomen

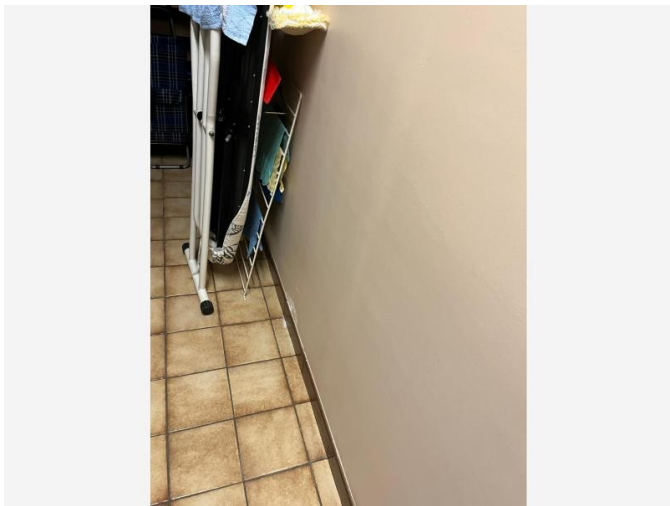
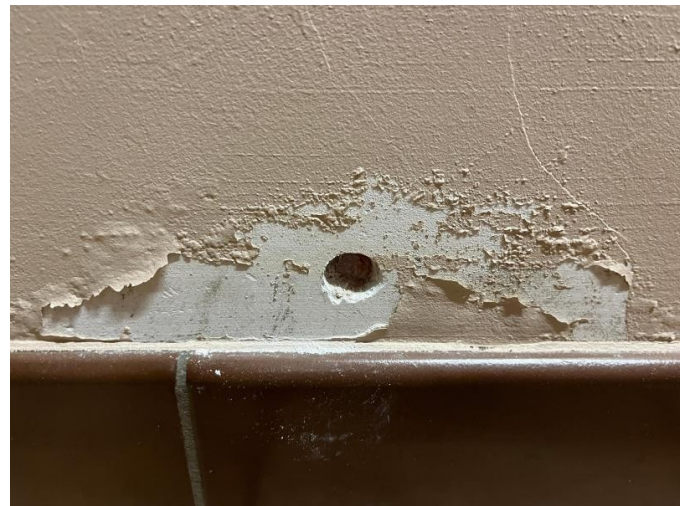
## Fiche 8: Pleisterwerk - muur

Geen asbest

| # | Type | Referentie | Resultaat |
|---|---|---|---|
| 8.1 | Mengmonster | -1 | Geen asbest |
