# Asbestinventarisatetest

Clementinastraat 60/201, 2018 Antwerpen

Attestnummer : **20231126-000064.000**

Uitgegeven op : **26.11.2023**

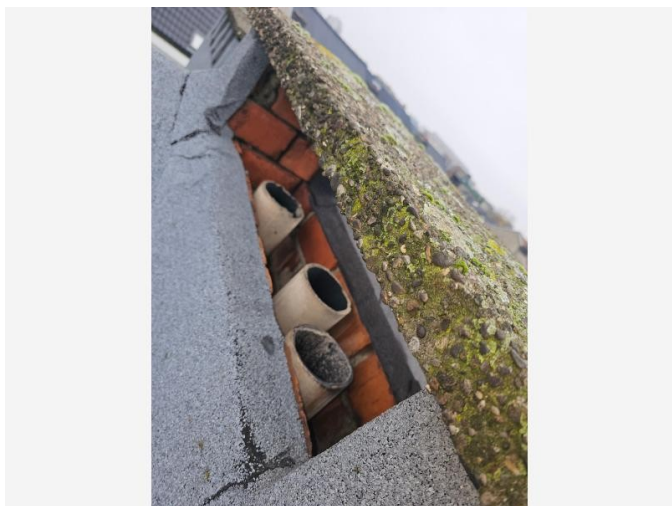
Vrije foto

in de 2 gemetste schouwen bevinden zich in totaal 4 asbestverdachte buizen (1x1 en 1x3) die mogelijk doorlopen in de muren. De schouwen behoren tot de gemeenschappelijke delen en maken dus geen deel uit van de scope voor dit duplexappartement. Deze worden louter vermeld ter info.

| Identificatiemethode | Redelijk vermoeden |
| Primaire drager | HVAC infrastructuur en uitrusting |
| (Asbest)materiaal | Rookgaskanaal |
| Bindmiddel | Cement |
| Gebondenheid bindmiddel | Hecht |

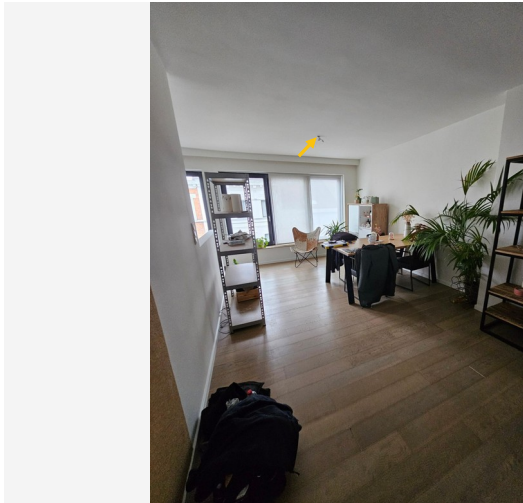
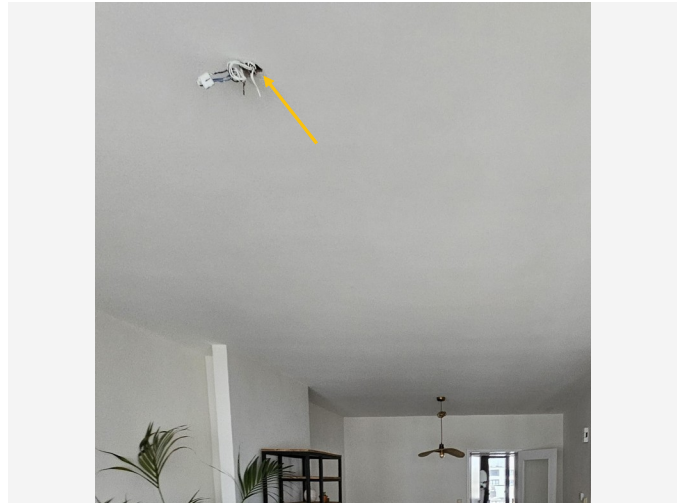
## Fiche 2: pleisterwerk plafonds

Geen asbest

| # | Type | Referentie | Resultaat |
|---|---|---|---|
| 2.1 | Mengmonster | MM002 | Geen asbest |

| Beschrijving | pleisterwerk plafonds |
| Bindmiddel van materiaal | Gips - kalk |

| Gebondenheid op basis van bindmiddel | Niet-hechtgebonden |

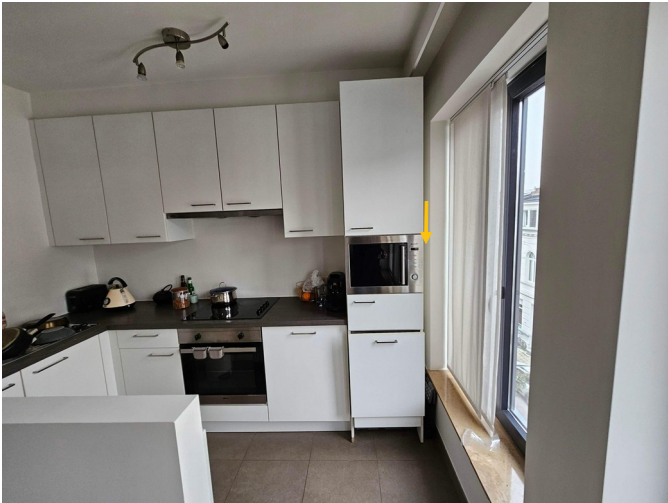
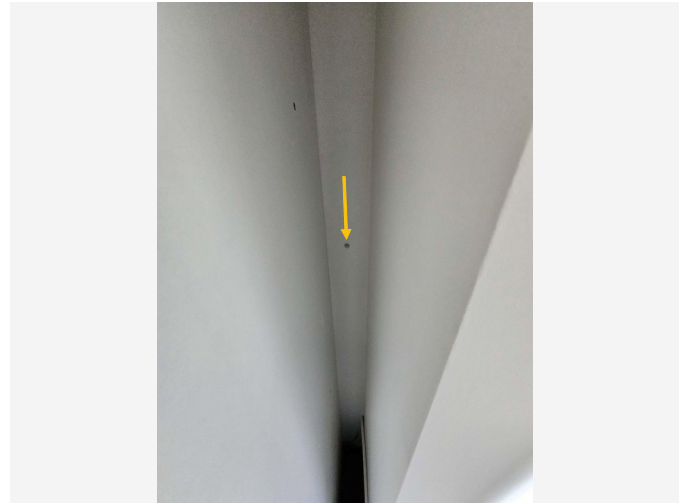
## Fiche 3: pleisterwerk muren

Geen asbest

| # | Type | Referentie | Resultaat |
|---|---|---|---|
| 3.1 | Mengmonster | MM001 | Geen asbest |

| Beschrijving | pleisterwerk muren |
| Bindmiddel van materiaal | Gips - kalk |

| Gebondenheid op basis van bindmiddel | Niet-hechtgebonden |
