# Asbestinventarisatetest

Heidestraat 55, 2070 Zwijndrecht

Attestnummer : 20221224-000039.000

Uitgegeven op : 24.12.2022

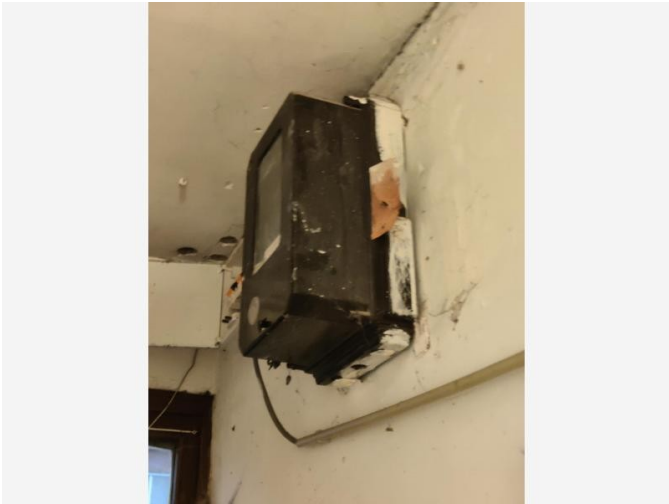
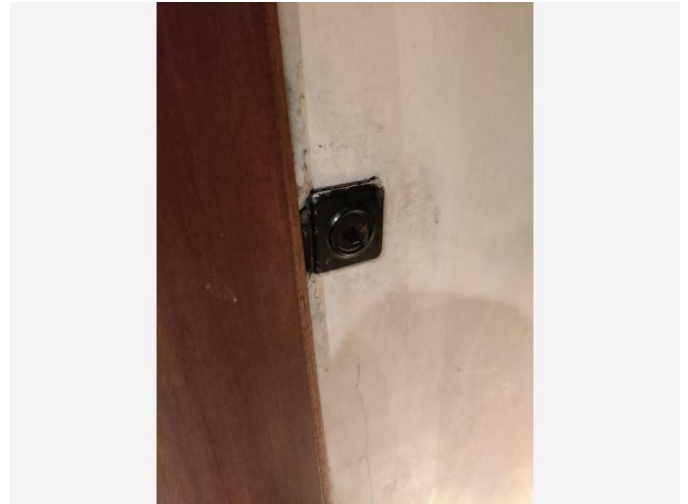
Het asbestmateriaal valt onder de mijlpaal van 2040.

Zorgvuldig beheren

| Eindbeoordeling materiaalarisico | Laag materiaalarisico en/of verlaagde kans op vezelvrijgave |

| Asbestsoort (vezeltype) | Crocidoliet aanwezig |
| Asbestconcentratie | Laag (< 50%) |
| Toestand van het materiaal | Onbeschadigd, niet verweerd |

| Beschrijving | bakelieten elementen |
| Asbestmateriaal | Plaat, paneel, tablet - Type Bakeliet |

- Zorg voor een veilig beheer. Vermijd het beschadigen van het asbestmateriaal. Controleer de toestand jaarlijks op wijzigingen.
- Zorg voor een veilig beheer en verwijder dit asbestmateriaal wanneer het bij werken eenvoudig bereikbaar wordt. Controleer de toestand jaarlijks op wijzigingen.

- Eenvoudige handelingen: mag via doe-het-zelf of door werknemer(s) met opleidingsattest eenvoudige handelingen  
Bakelietelementen met laag percentage asbest die niet beschadigd zijn.  
Zijn eenvoudig te verwijderen zonder beschadigen met schroefverbindingen.

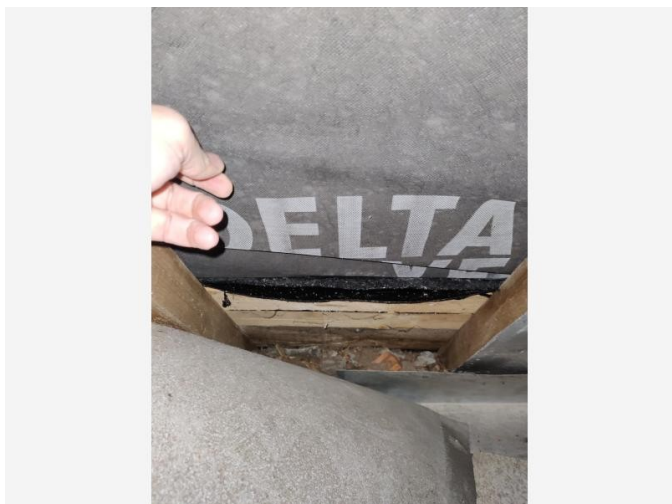
Kunnen vaststellen dat dit niet asbesthoudend is. dak vooraan: onderdak is doek. Dak achteraan: geen onderdak

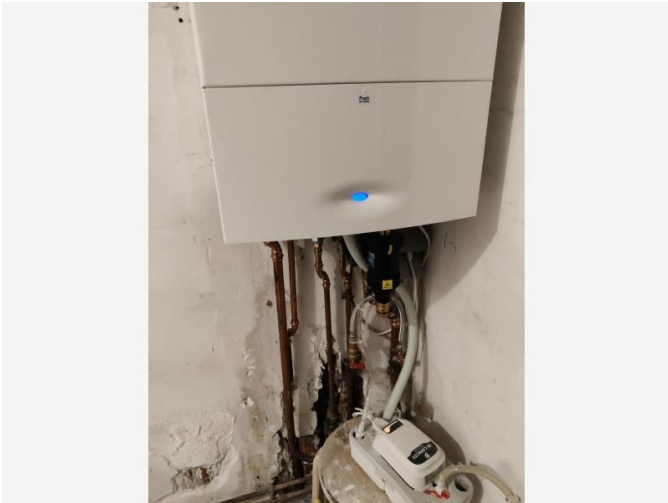
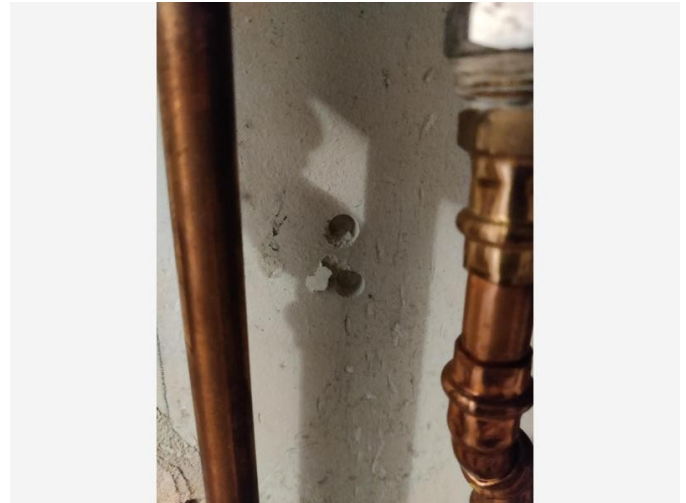
## Fiche 6: pleisterwerk muur

Geen asbest

| # | Type | Referentie | Resultaat |
|---|---|---|---|
| 6.1 | Puntmonster | 2 | Geen asbest |

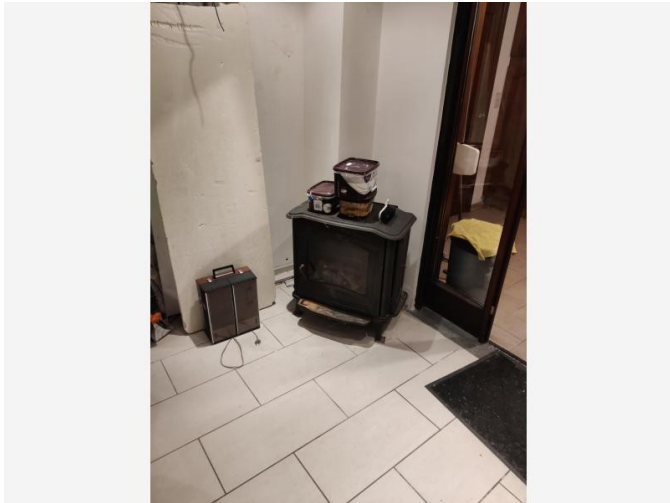
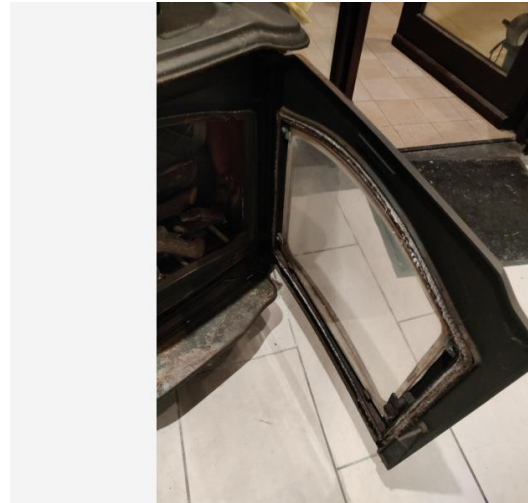
Geen asbest

| # | Type | Referentie | Resultaat |
|---|---|---|---|
| 7.1 | Puntmonster | 1 | Geen asbest |

| Beschrijving | koord kachel |

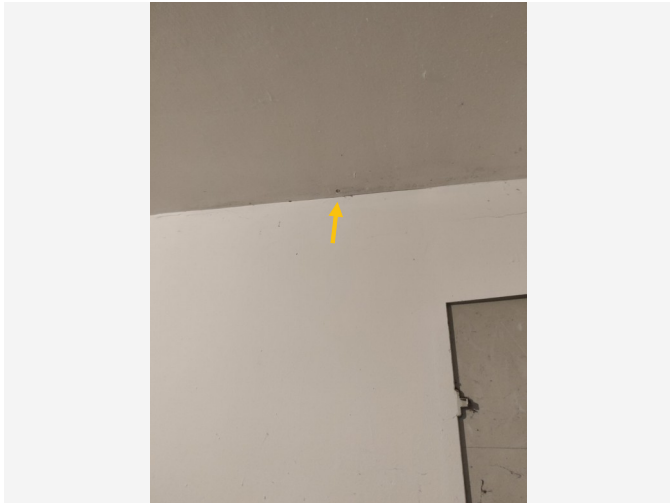
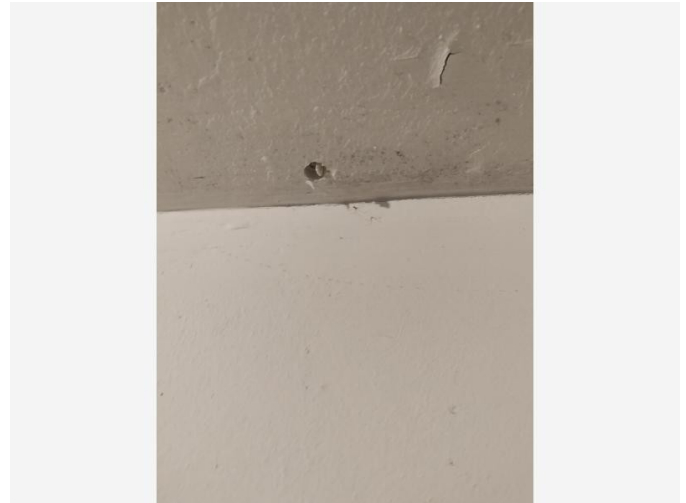
## Fiche 8: pleisterwerk plafond

Geen asbest

| # | Type | Referentie | Resultaat |
|---|---|---|---|
| 8.1 | Mengmonster | 3 | Geen asbest |
