# Asbestinventarisatetest

Rubensstraat 77/1, 2300 Turnhout

Attestnummer : 20231121-000063.000

Uitgegeven op : 21.11.2023

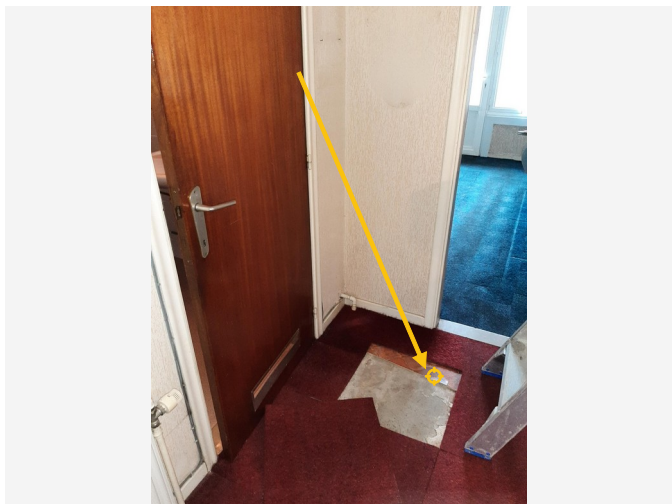
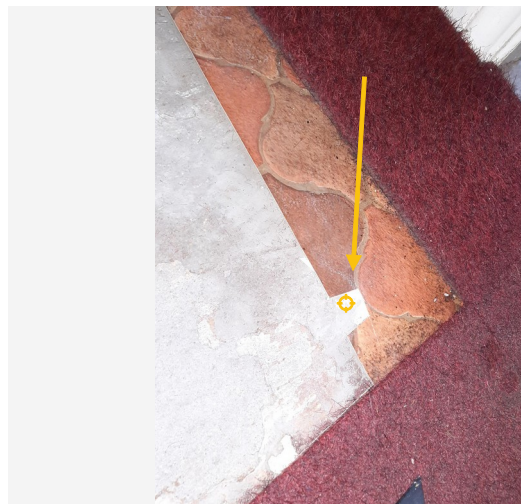
Het asbestmateriaal valt onder de mijlpaal van 2040.

- Hermetische zone (erkend asbestverwijderaar)  
Het vinylvloerkleed bevindt zich in een binnenruimte en is verlijmd.

Het is onmogelijk het vloerkleed te verwijderen zonder te beschadigen waardoor er vezelvrijgave kan ontstaan.

| Eindbeoordeling materiaalisico | Laag materiaalisico en/of verlaagde kans op vezelvrijgave |

| Toestand van het materiaal | Zwaar beschadigd, zwaar verweerd |

| # | Type | Referentie | Resultaat |
|---|---|---|---|
| 1.1 | Puntmonster | PS 23006.04 | Chrysotiel |

- Zorg voor een veilig beheer. Vermijd het beschadigen van het asbestmateriaal. Controleer de toestand jaarlijks op wijzigingen.
- Zorg voor een veilig beheer en verwijder dit asbestmateriaal wanneer het bij werken eenvoudig bereikbaar wordt. Controleer de toestand jaarlijks op wijzigingen.

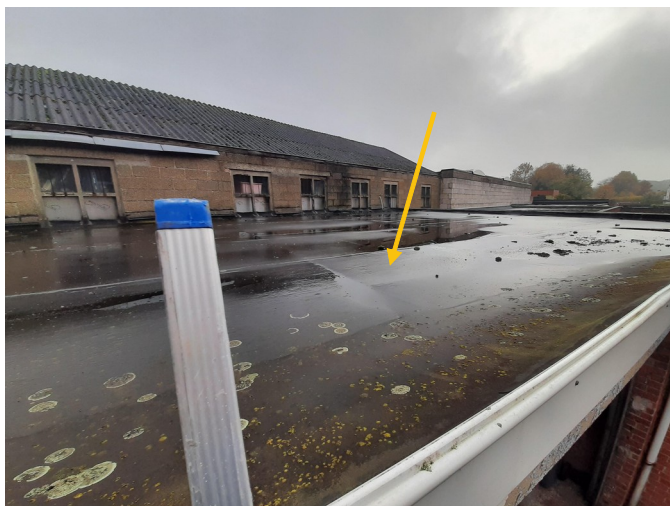
Het Platte dak van de garage box is afgewerkt in EPDM deze bevat volgens de literatuur geen asbest.

De deskundige kan geen uitspraak doen over onderliggende lagen.

Het dak behoort vermoedelijk bij de gemeenschappelijke delen.

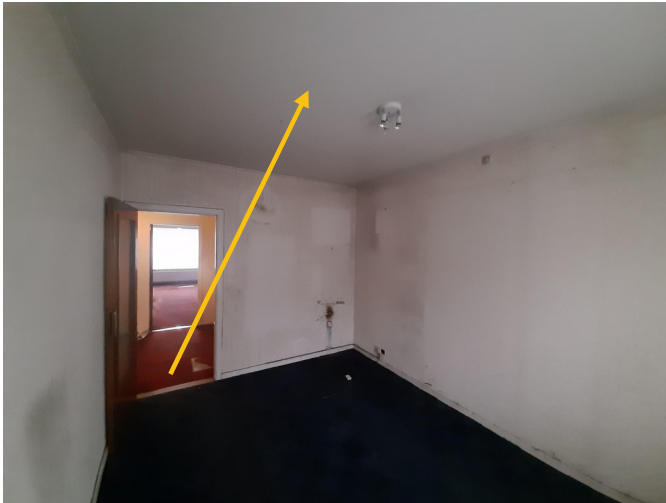
De plafonds in het appartement zijn afgewerkt met een soort EPDM zeil, deze bevat volgens de literatuur geen asbest.

De deskundige kan geen uitspraak doen over achterliggende materialen.

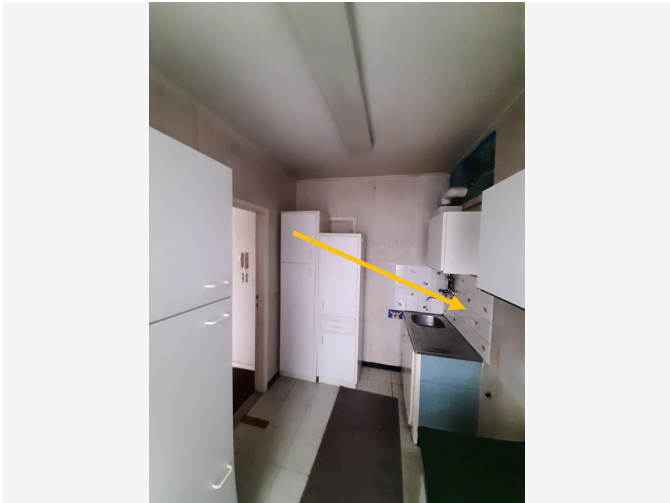
Wandtegels intact, deskundige kan geen uitspraak doen over de lijm achterliggend.

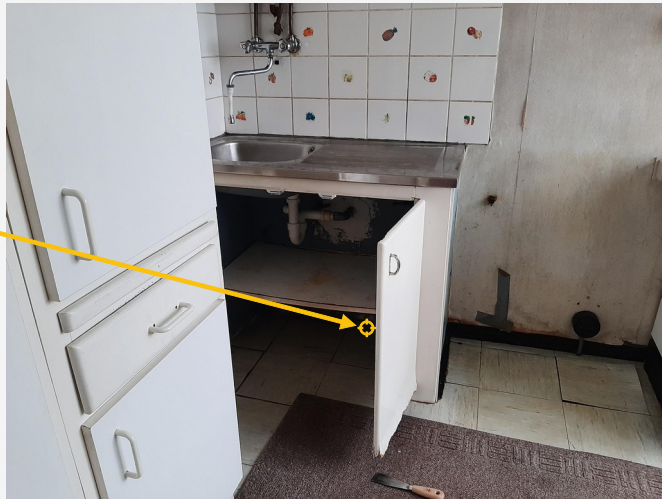
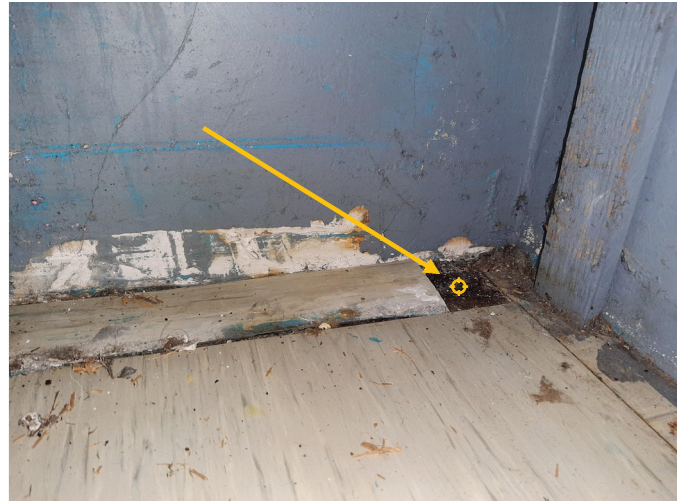
## Fiche 5: Vinyl tegels op zwarte lijm

Geen asbest

| # | Type | Referentie | Resultaat |
|---|---|---|---|
| 5.1 | Puntmonster | PS 23006.02 | Geen asbest |

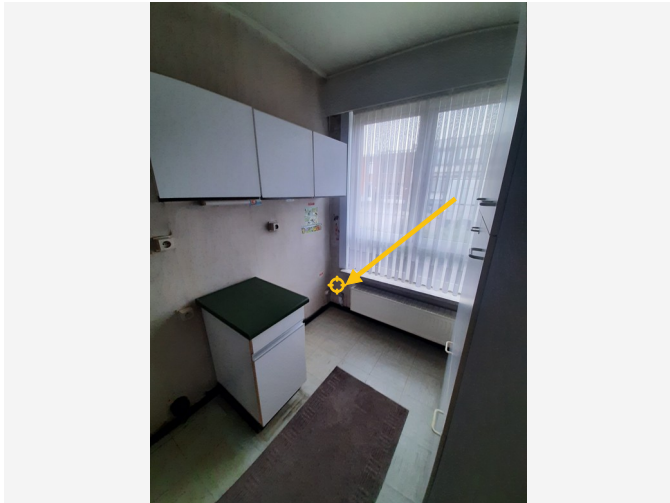
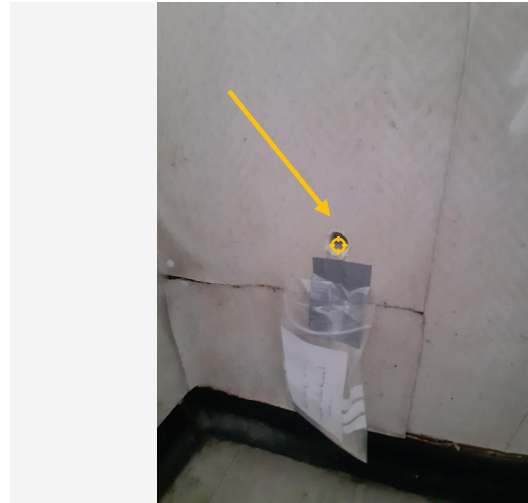
## Fiche 6: Pleisterwerk muren

Geen asbest

| # | Type | Referentie | Resultaat |
|---|---|---|---|
| 6.1 | Mengmonster | MS23006.01 | Geen asbest |

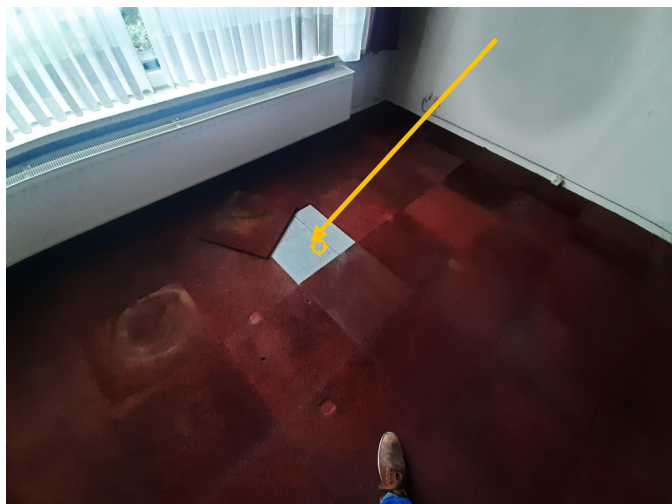
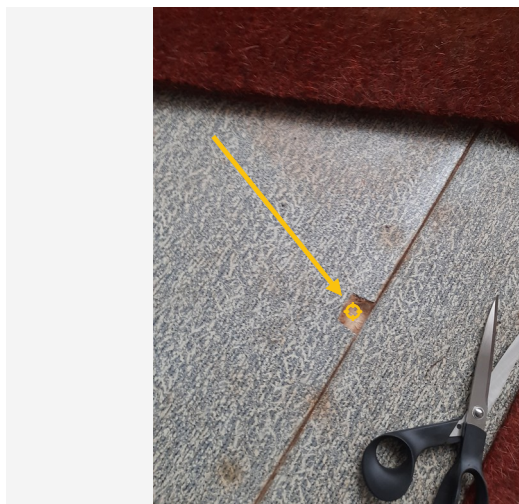
## Fiche 7: Vinyl vloerkleed gelijmd

Geen asbest

| # | Type | Referentie | Resultaat |
|---|---|---|---|
| 7.1 | Puntmonster | PS 23006.03 | Geen asbest |
