# Asbestinventarisatetest

Ter Elstlaan 3, 3001 Leuven

Attestnummer : 20230903-000100.000

Uitgegeven op : 03.09.2023

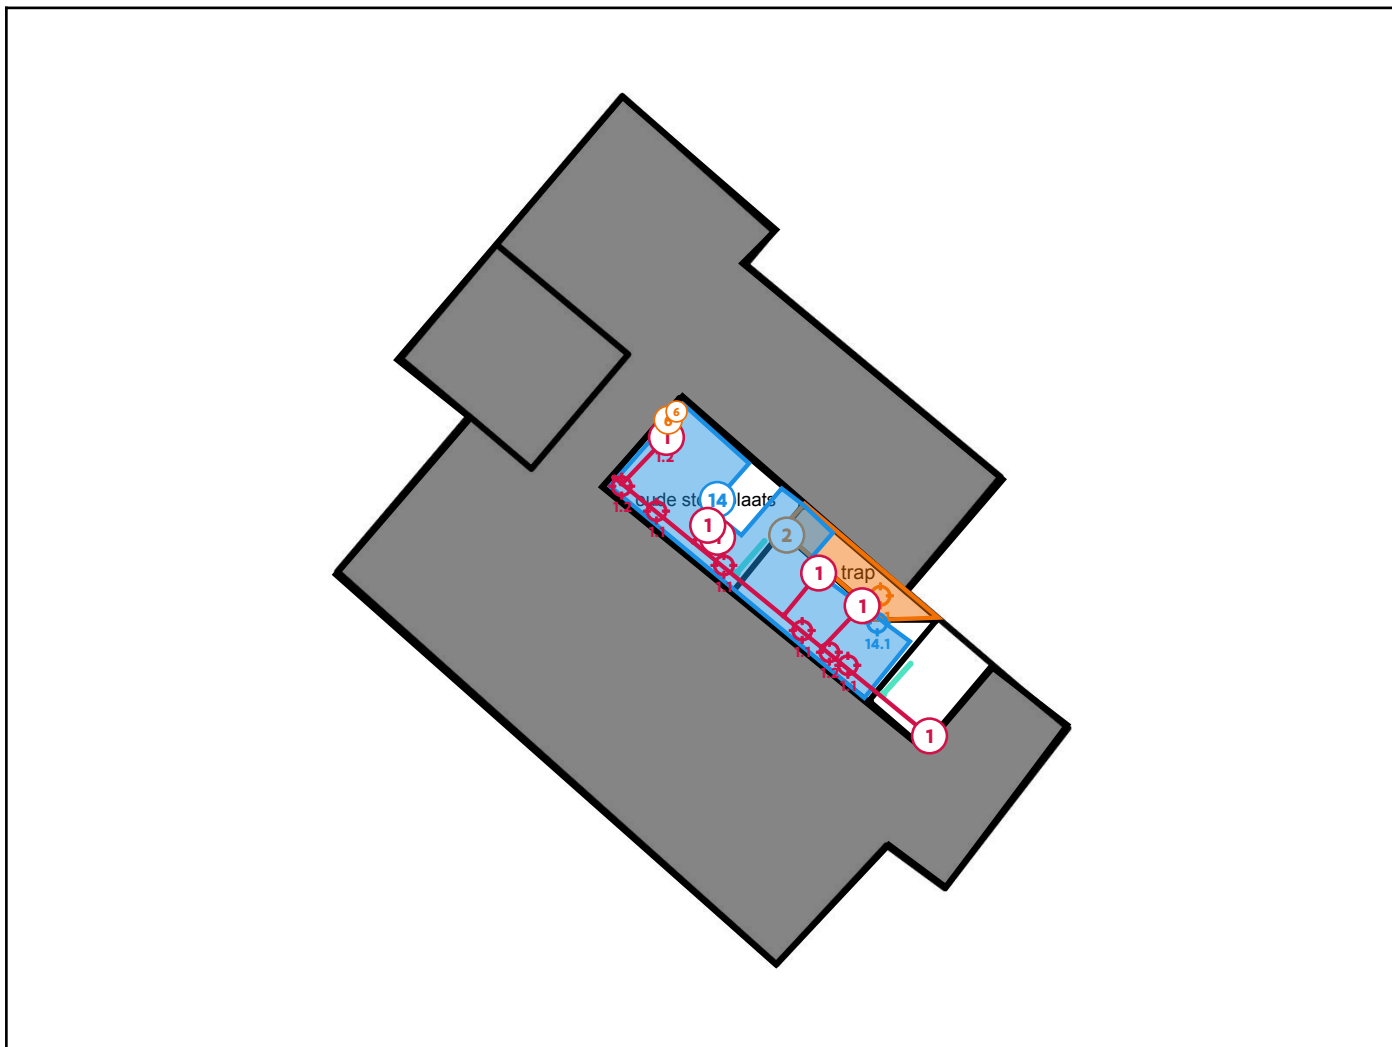
## Plan 1.1: Niveau -1

| Beschrijving | Type | Actie |
|---|---|---|
| 1. Leidingisolatie niv -1 | Asbestmateriaal | Dringend verwijderen |
| 2. Vloerzeil trap kelder | Asbestmateriaal | Verwijderen |
| 6. Ventilatiebuis niv -1 | Asbestmateriaal | Maatregelen nemen |

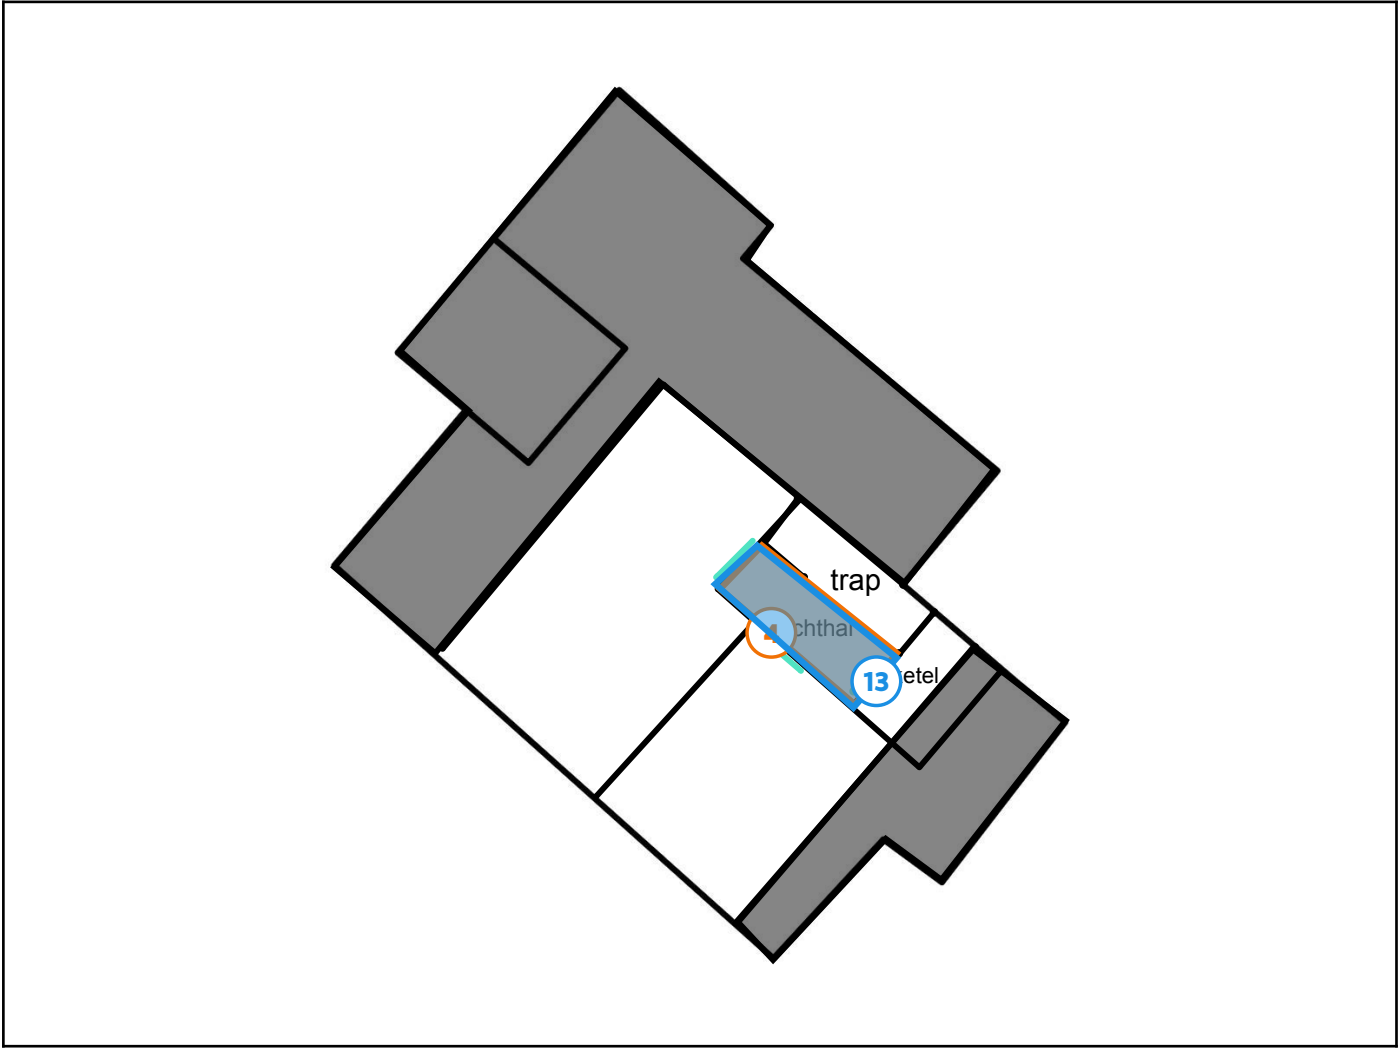
# Plan 1.4: Niveau 2

| Beschrijving | Type | Actie |
|---|---|---|
| 4. Vloerzeil nachthal niv 1 niv 2 | Asbestmateriaal | Verwijderen |

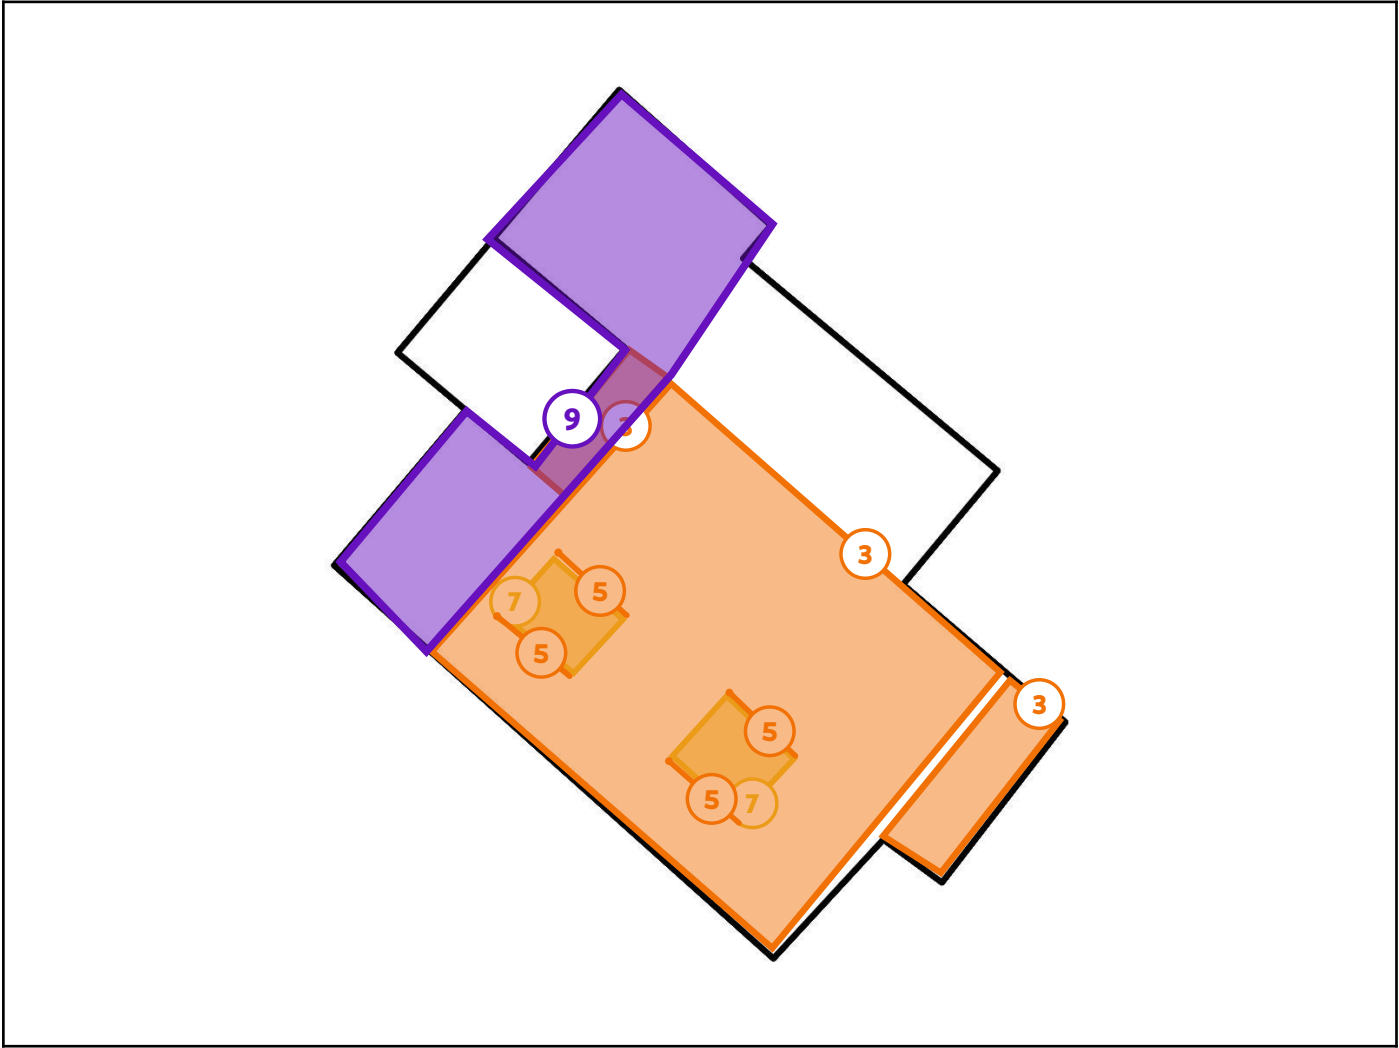
# Plan 1.5: Buitenschil

| Beschrijving | Type | Actie |
|---|---|---|
| 3. Onderdak hoofdgebouw | Asbestmateriaal | Verwijderen |
| 5. Zijgevel bedekking dakkapels | Asbestmateriaal | Verwijderen |
| 7. Dakbedekking dakkapel | Asbestmateriaal | Zorgvuldig beheren |
| 9. Plat dak achterbouw | Advies | - |

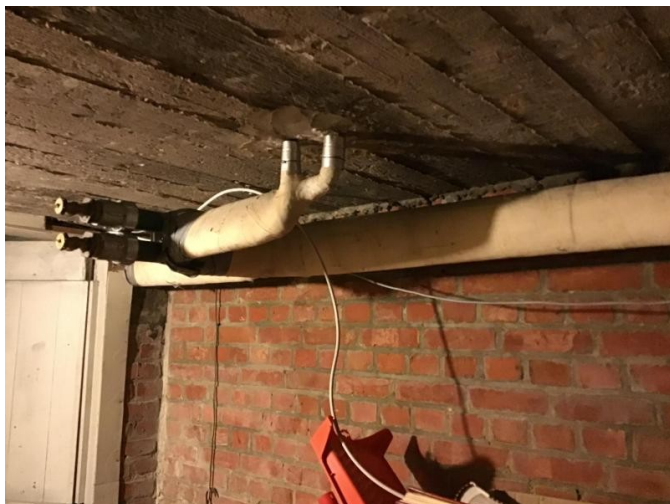
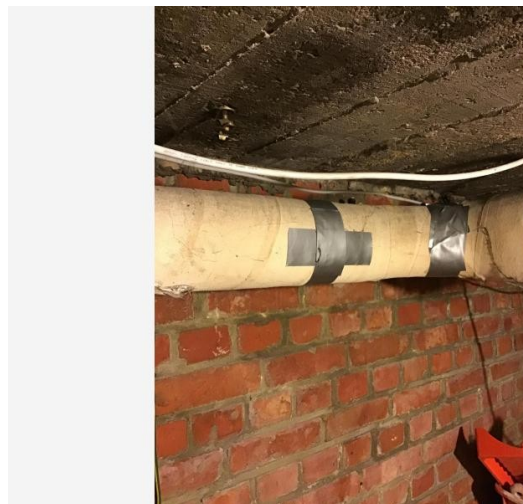
Het asbestmateriaal valt onder de mijlpaal van 2034.

**Dringend verwijderen**

| Eindbeoordeling materiaalrisico | Hoog materiaalrisico en/of hoge kans op vezelvrijgave |

| Gebondenheid | Categorie 2: niet-hechtgebonden met matrix |
| Asbestsoort (vezeltype) | Crocidoliet aanwezig |
| Asbestconcentratie | Hoog ( $\geq 50\%$ ) |
| Afschermingsgraad van het gehele materiaal | Geheel of deels (ook) vrij aan de binnenlucht |
| Toestand van het materiaal | Licht beschadigd, licht verweerd. Intact materiaal type Pical – asbestboard of categorie III 'gebondenheid' |

| # | Type | Referentie | Resultaat |
|---|---|---|---|
| 1.1 | Mengmonster | MM06 | Chrysotiel, Amosiet |
| 1.2 | Mengmonster | MM07 | Crocidoliet, Amosiet |

| Beschrijving | Leidingisolatie niv -1 |

| <b>Asbestmateriaal</b> | In-situ afwerkingslagen - Thermische isolatie |

- Zorg voor een veilig beheer. Vermijd het beschadigen van het asbestmateriaal. Controleer de toestand jaarlijks op wijzigingen.
- Sluit de ruimte luchtdicht af en vermijd het betreden van de ruimte.
- Verwijder dit asbestmateriaal zo snel mogelijk. Volg de toestand goed op.

- Hermetische zone (erkend asbestverwijderaar)  
Het verwijderen van de asbesthoudende leidingisolatie moet gebeuren door bedrijven erkend voor werken van afbraak of verwijdering van asbest en/of materialen die asbest bevatten.

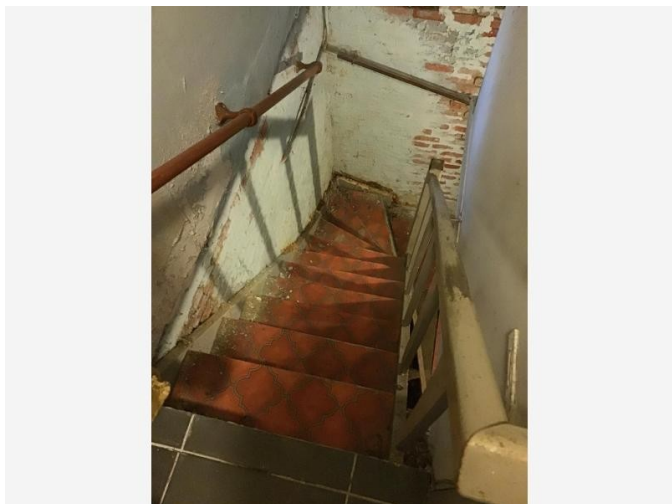
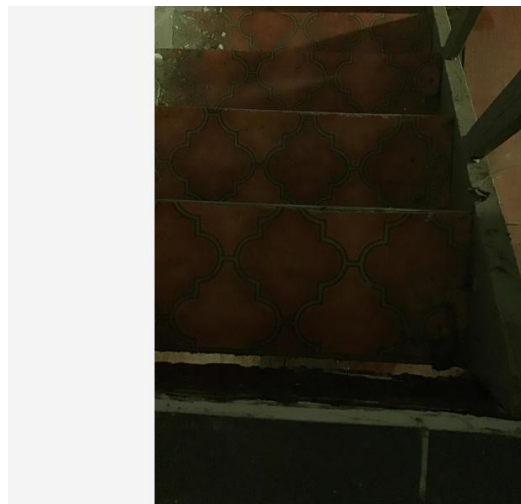
Het asbestmateriaal valt onder de mijlpaal van 2040.

Verwijderen

| Eindbeoordeling materiaalrisico | Verhoogd materiaalrisico en/of verhoogde kans op vezelvrijgave |

| Gebondenheid | Categorie 1: hechtgebonden in oorsprong |
| Asbestsoort (vezeltype) | Alleen chrysotiel |
| Asbestconcentratie | Laag (< 50%) |
| Toestand van het materiaal | Matig beschadigd, matig verweerd |

| # | Type | Referentie | Resultaat |
|---|---|---|---|
| 2.1 | Puntmonster | MM04 | Chrysotiel |

| Beschrijving | Vloerzeil trap kelder |
| Asbestmateriaal | Prefab - afwerking - Vloerzeil |

- Zorg voor een veilig beheer. Vermijd het beschadigen van het asbestmateriaal. Controleer de toestand jaarlijks op wijzigingen.
- Zorg voor een veilig beheer en verwijder dit asbestmateriaal wanneer het bij werken eenvoudig bereikbaar wordt. Controleer de toestand jaarlijks op wijzigingen.

- Eenvoudige handelingen: mag via doe-het-zelf of door werknemer(s) met opleidingsattest eenvoudige handelingen  
Het verwijderen van asbesthoudend vloerzeil moet gebeuren door bedrijven erkend voor werken van afbraak of verwijdering van asbest en/of materialen die asbest bevatten.

- Hermetische zone (erkend asbestverwijderaar)  
Het verwijderen van asbesthoudend vloerzeil moet gebeuren door bedrijven erkend voor werken van afbraak of verwijdering van asbest en/of materialen die asbest bevatten.

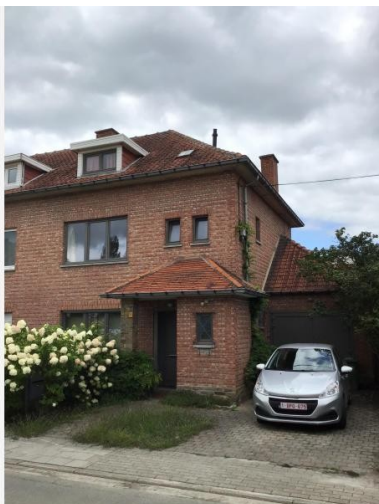
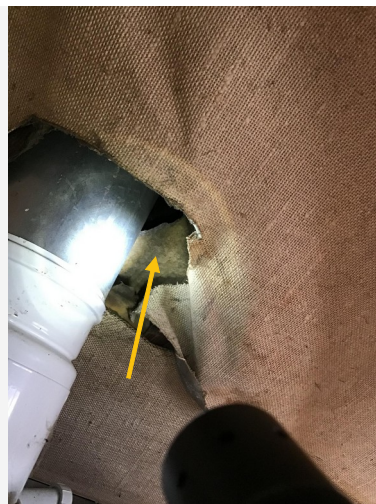
Het asbestmateriaal valt onder de mijlpaal van 2034.

Verwijderen

| Eindbeoordeling materiaalrisico | Zeer laag materiaalrisico en/of zeer lage kans op vezelvrijgave |

| Gebondenheid | Categorie 1: hechtgebonden in oorsprong |
| Asbestsoort (vezeltype) | Crocidoliet aanwezig |
| Toestand van het materiaal | Licht beschadigd, licht verweerd. Intact materiaal type Pical – asbestboard of categorie III 'gebondenheid' |

| Beschrijving | Onderdak hoofdgebouw |
| Asbestmateriaal | Dak- en gevelbekleding - Plaat |

| Opmerking | <p>Binnenkant is volledig afgewerkt.</p> <p>De enige plaats waar het onderdak zichtbaar is, is aan het rookafvoerkanaal aan de ketel op niv 2.</p> |

- Zorg voor een veilig beheer. Vermijd het beschadigen van het asbestmateriaal. Controleer de toestand jaarlijks op wijzigingen.
- Zorg voor een veilig beheer en verwijder dit asbestmateriaal wanneer het bij werken eenvoudig bereikbaar wordt. Controleer de toestand jaarlijks op wijzigingen.

- Eenvoudige handelingen: mag via doe-het-zelf of door werknemer(s) met opleidingsattest eenvoudige handelingen  
Indien het asbestverdachte materiaal volledig intact is en er geen vrije asbestvezels zichtbaar zijn, voorziet de wet geen verplichting om deze asbestverdachte toepassing te laten verwijderen door een firma met een opleidingsattest eenvoudige handelingen. U mag, in principe, deze asbesttoepassing zelf verwijderen met in achtneming van de nodige veiligheidsmaatregelen om uzelf en uw omgeving te beschermen. Tijdens het verwijderen van de asbesttoepassing moet het materiaal intact blijven.

De verwijdering van het materiaal moet met de nodige zorg en veiligheidsvoorzieningen gebeuren.

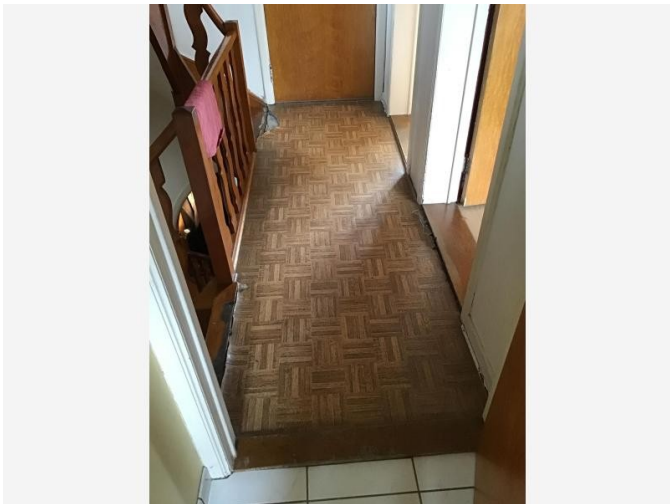
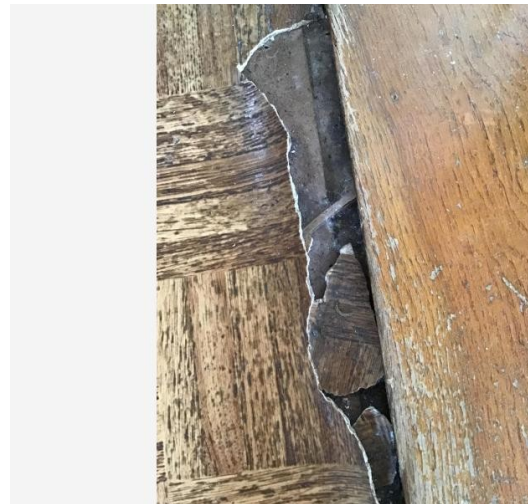
Het asbestmateriaal valt onder de mijlpaal van 2040.

Verwijderen

| Eindbeoordeling materiaalrisico | Verhoogd materiaalrisico en/of verhoogde kans op vezelvrijgave |

| Gebondenheid | Categorie 1: hechtgebonden in oorsprong |
| Asbestsoort (vezeltype) | Alleen chrysotiel |
| Toestand van het materiaal | Matig beschadigd, matig verweerd |

| # | Type | Referentie | Resultaat |
|---|---|---|---|
| 4.1 | Puntmonster | MM08 | Chrysotiel |

| Beschrijving | Vloerzeil nachthal niv 1 niv 2 |
| Asbestmateriaal | Prefab - afwerking - Vloerzeil |

- Zorg voor een veilig beheer. Vermijd het beschadigen van het asbestmateriaal. Controleer de toestand jaarlijks op wijzigingen.
- Verwijder dit asbestmateriaal zo snel mogelijk. Volg de toestand goed op.

- Eenvoudige handelingen: mag via doe-het-zelf of door werknemer(s) met opleidingsattest eenvoudige handelingen  
Het verwijderen van asbesthoudend vloerzeil moet gebeuren door bedrijven erkend voor werken van afbraak of verwijdering van asbest en/of materialen die asbest bevatten.

- Hermetische zone (erkend asbestverwijderaar)

Het verwijderen van asbesthoudend vloerzeil moet gebeuren door bedrijven erkend voor werken van afbraak of verwijdering van asbest en/of materialen die asbest bevatten.

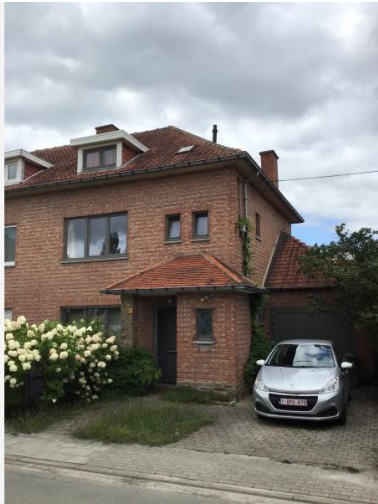
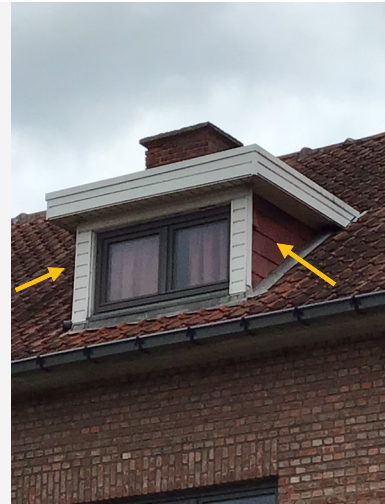
Het asbestmateriaal valt onder de mijlpaal van 2034.

- Eenvoudige handelingen: mag via doe-het-zelf of door werknemer(s) met opleidingsattest eenvoudige handelingen  
Voor gevelleien voorziet de wet geen verplichting om deze asbestverdachte toepassing te laten verwijderen door een firma met een opleidingsattest eenvoudige handelingen. U mag, in principe, ongeacht beschadigingen of vrije asbestvezels, deze asbesttoepassing zelf verwijderen met inachtneming van de nodige veiligheidsmaatregelen om uzelf en uw omgeving te beschermen. Een beschadigde asbesttoepassing in slechte staat kan makkelijk verder breken of vergruizen. Er komen dan schadelijke asbestvezels vrij die ingeademd kunnen worden.
