Asbestinventarisatetest

Vinkenlaan 42, 3080 Tervuren

Attestnummer : 20231207-000056.000

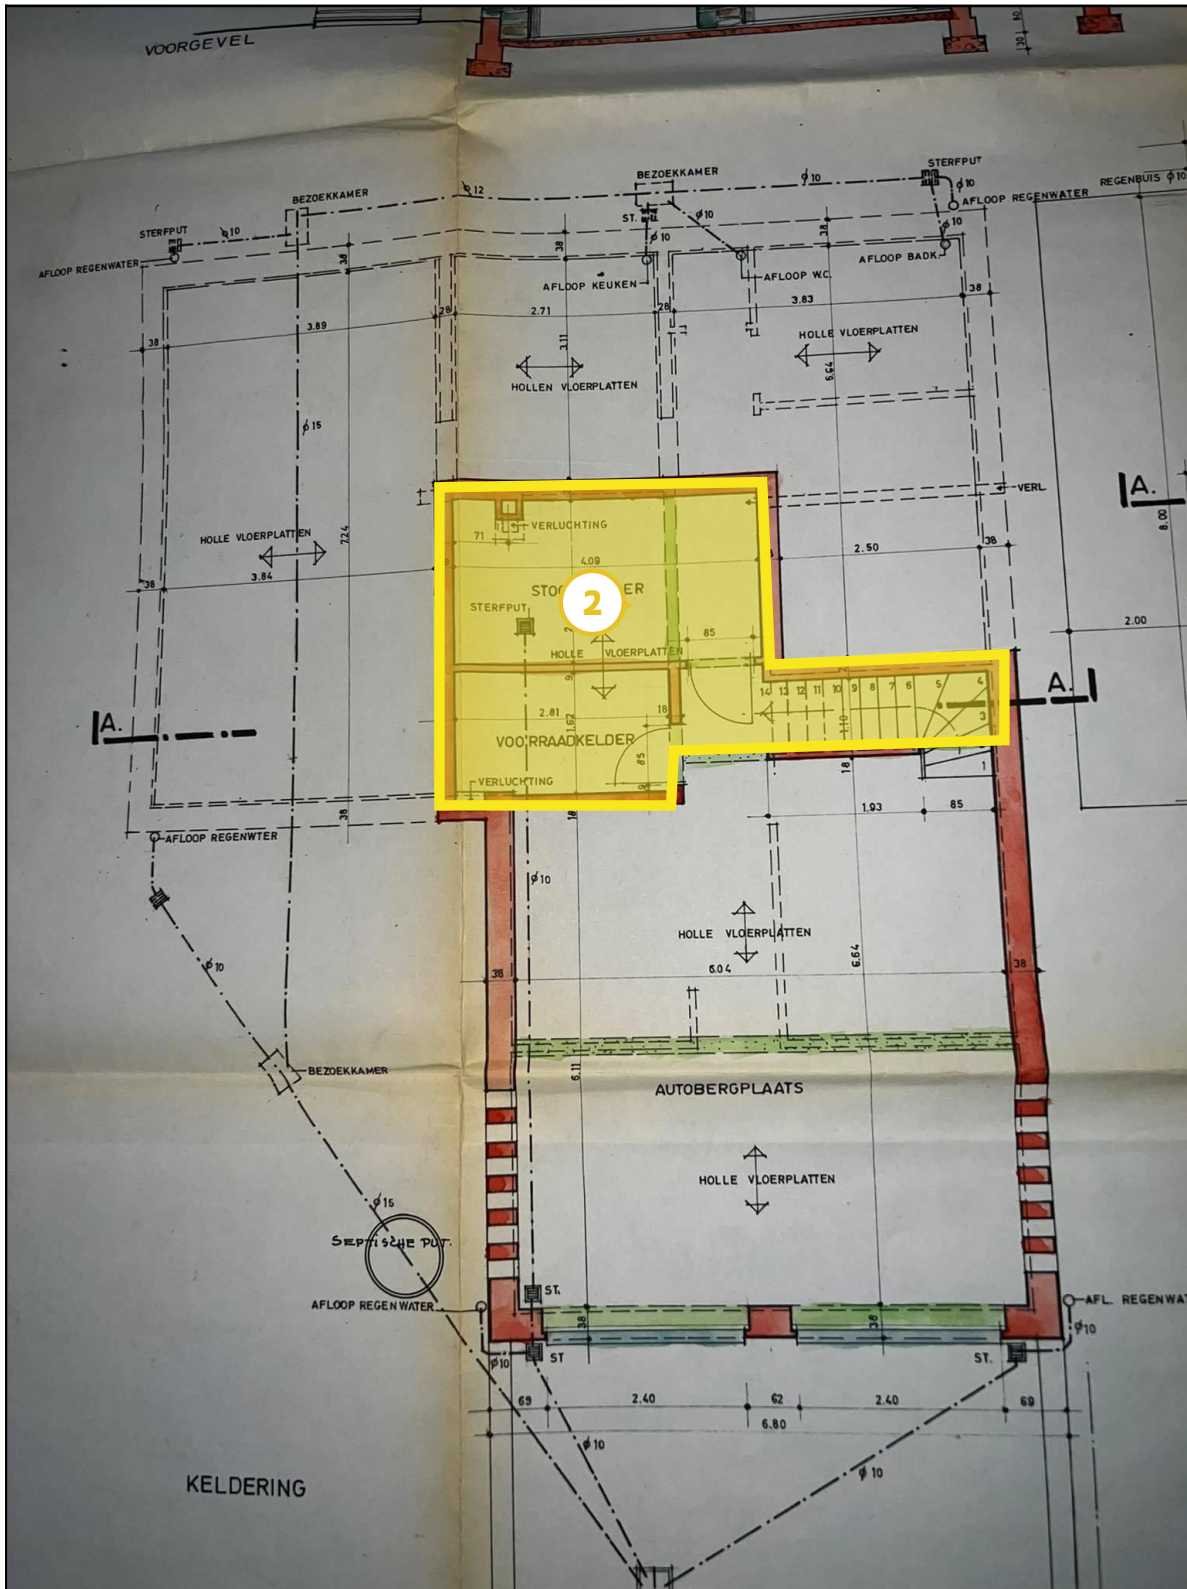
Plan 1.1: Kelder

2. Lamphouder in bakeliet

Asbestmateriaal

Zorgvuldig beheren

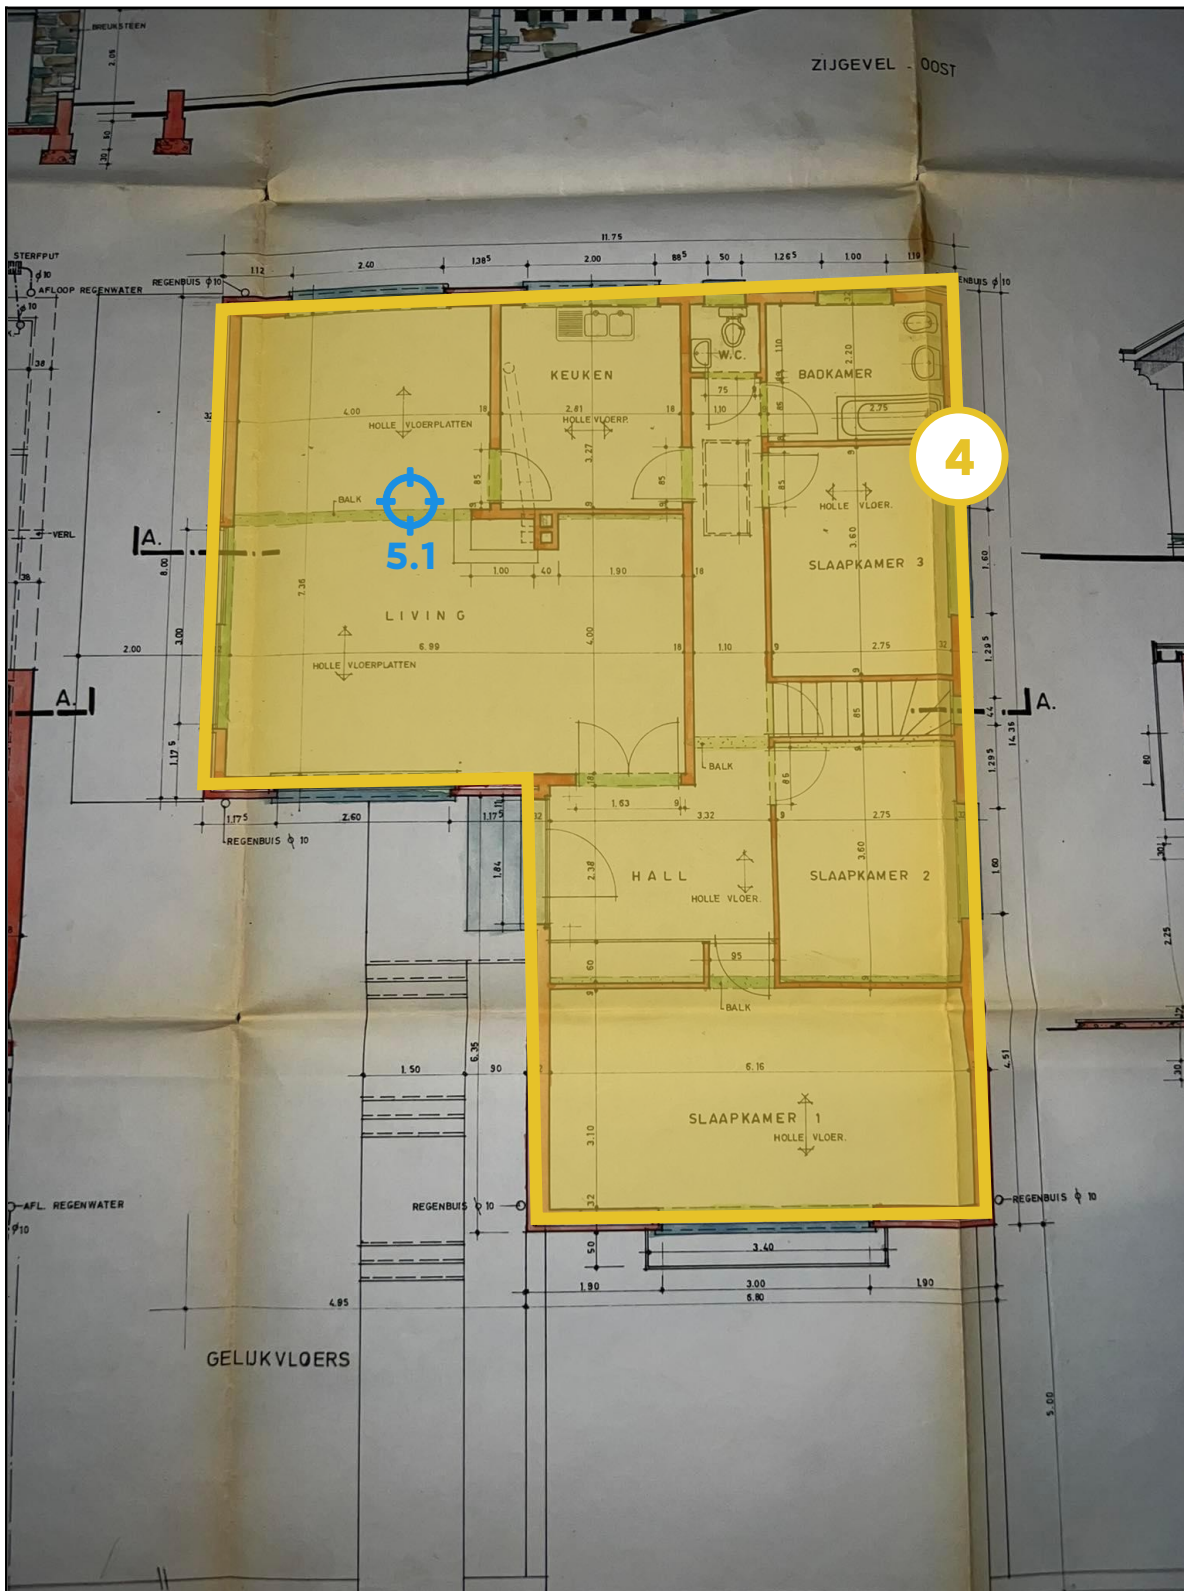
Plan 1.2: Gelijkvloers

4. Asbesthoudende vloertegels	Asbestmateriaal	Zorgvuldig beheren
5. Pleisterwerk	Geen asbest	-
5.1 Code: M032	Mengmonster	-

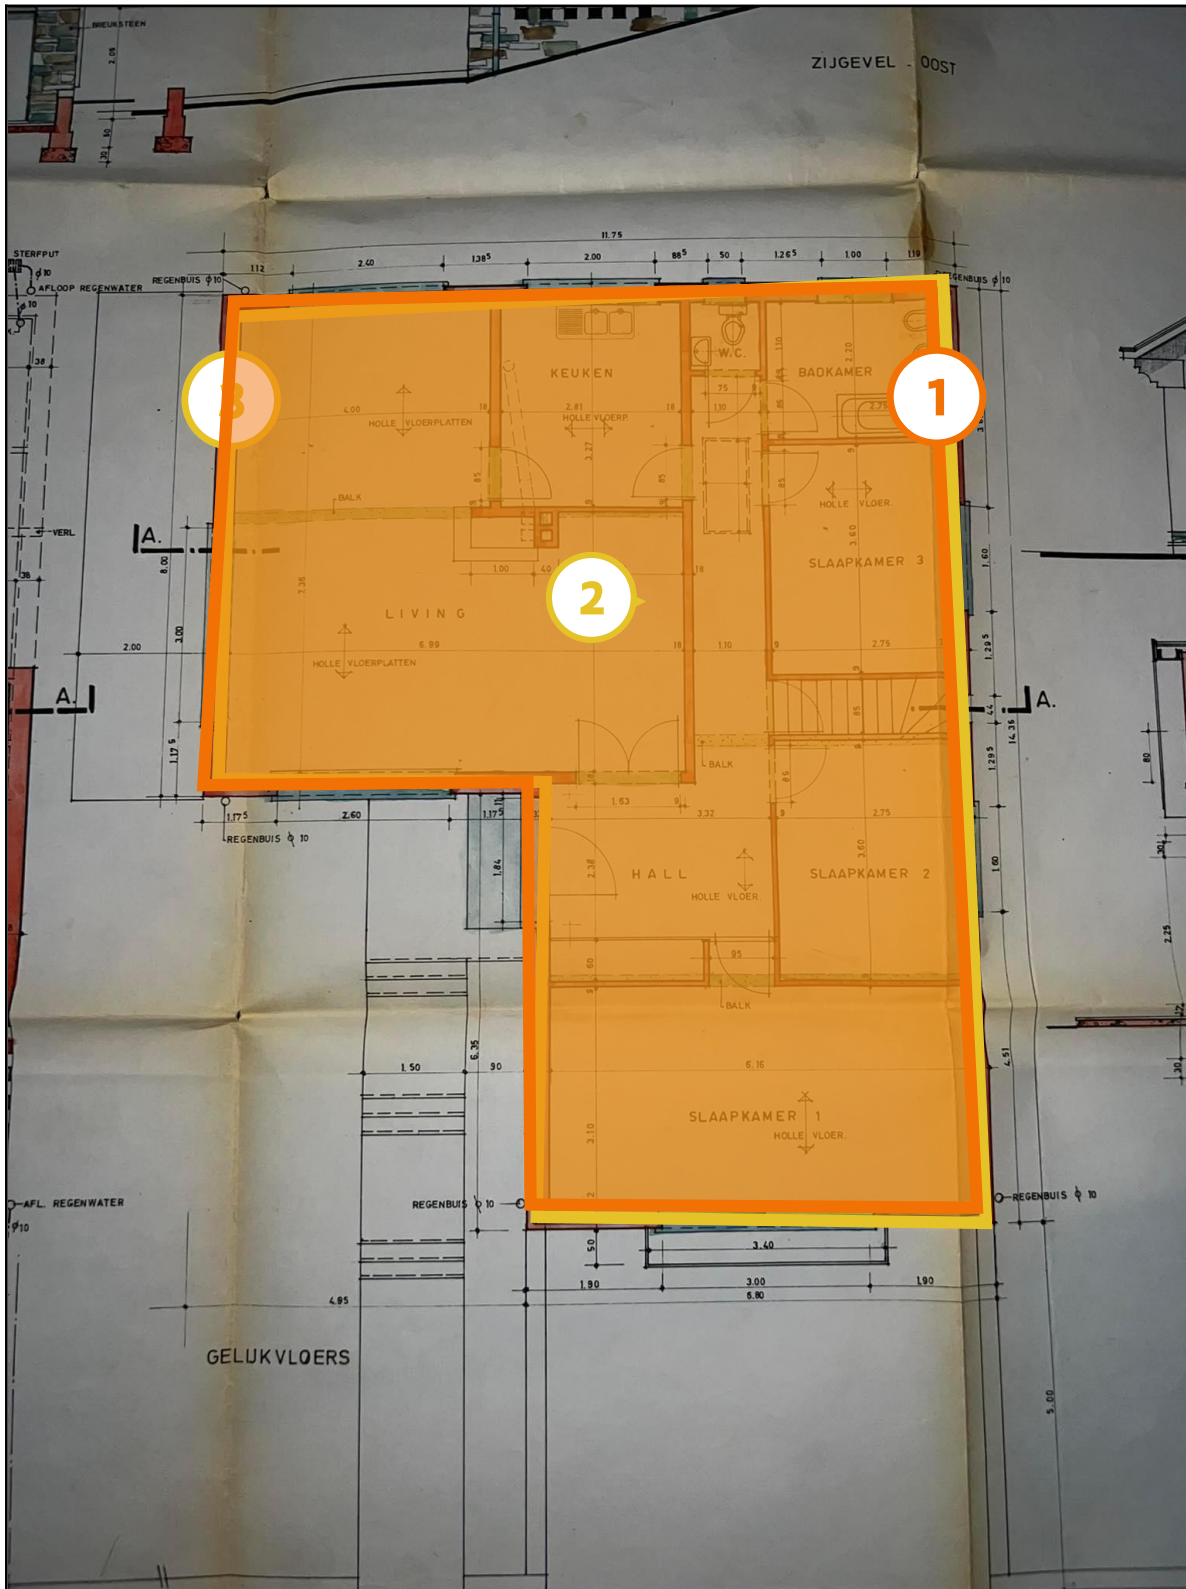
Plan 1.3: Zolder

1. Onderdakplaten menuiserie	Asbestmateriaal	Verwijderen
2. Lamphouder in bakeliet	Asbestmateriaal	Zorgvuldig beheren
3. Dakleien	Asbestmateriaal	Zorgvuldig beheren

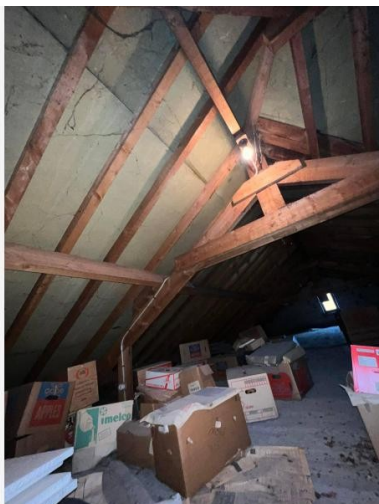
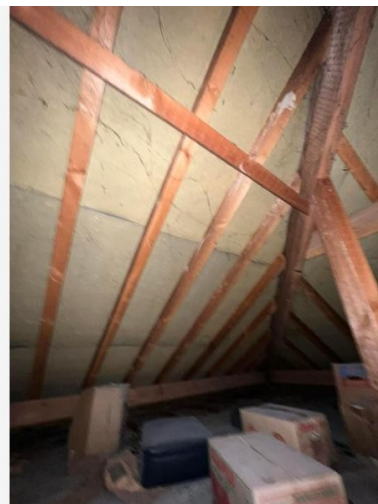
Actie

Het asbestmateriaal valt onder de mijlpaal van 2040.

Risicobeoordeling

Eindbeoordeling materiaalrisico	Verhoogd materiaalrisico en/of verhoogde kans op vezelvrijgave
---------------------------------	----------------------------------------------------------------

Gebondenheid	Categorie 1: hechtgebonden in oorsprong
Asbestsoort (vezeltype)	Crocidoliet aanwezig
Asbestconcentratie	Laag (< 50%)
Afschermingsgraad van het gehele materiaal	Geheel of deels (ook) vrij aan de binnenlucht
Toestand van het materiaal	Licht beschadigd, licht verweerd. Intact materiaal type Pical – asbestboard of categorie III 'gebondenheid'

Beschrijving	Onderdakplaten menuiserie
Omgeving	Binnen
Primaire drager	Schuin dak
Asbestmateriaal	Plaat, paneel, tablet - Type Menuiserie
Bindmiddel van asbestmateriaal	Cement
Gebondenheid op basis van bindmiddel	Hecht
Hoeveelheid (oppervlakte - dikte - aantal)	• 150,00 m ² - 2,00 cm - 1 stuk
Totaal volume	3,00 m ³
Eenvoudig bereikbaar	Ja
Bevestigingswijze	• Onbekend
Identificatiemethode	Vaststelling zonder monsternamen

- Verwijder dit asbestmateriaal zo snel mogelijk. Volg de toestand goed op.

- Eenvoudige handelingen: enkel door erkend asbestverwijderaar
Wanneer de platen beschadigd worden kan leiden tot een verhoogd risico van vezelverspreiding. Laat daarom de asbetheoudende onderdakplaten verwijderen door een erkende asbestverwijderaar.

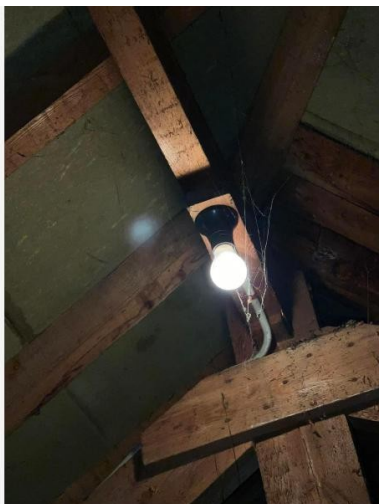
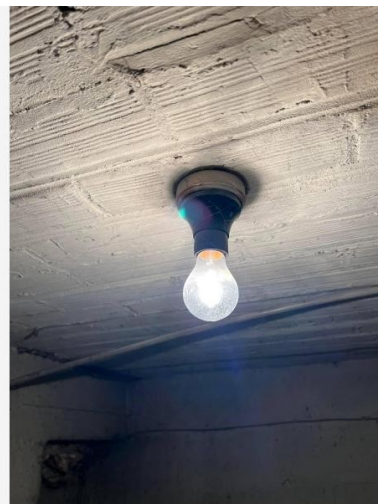
Het asbestmateriaal valt onder de mijlpaal van 2040.

Eindbeoordeling materiaalisico	Laag materiaalisico en/of verlaagde kans op vezelvrijgave
--------------------------------	-----------------------------------------------------------

Gebondenheid	Categorie 1: hechtgebonden in oorsprong
Asbestsoort (vezeltype)	Crocidoliet aanwezig
Asbestconcentratie	Laag (< 50%)
Afschermingsgraad van het gehele materiaal	Geheel of deels (ook) vrij aan de binnenlucht
Toestand van het materiaal	Onbeschadigd, niet verweerd

Beschrijving	Lamphouder in bakeliet
Omgeving	Binnen
Primaire drager	lamphouder
Asbestmateriaal	Plaat, paneel, tablet - Type Bakeliet
Bindmiddel van asbestmateriaal	Kunststof of -hars
Gebondenheid op basis van bindmiddel	Hecht
Hoeveelheid (oppervlakte - dikte - aantal)	• 0,10 m ² - 2,00 cm - 3 stuks
Totaal volume	0,006 m ³
Eenvoudig bereikbaar	Ja
Bevestigingswijze	• Onbekend
Identificatiemethode	Vaststelling zonder monsternamen

- Zorg voor een veilig beheer. Vermijd het beschadigen van het asbestmateriaal. Controleer de toestand jaarlijks op wijzigingen.

- Eenvoudige handelingen: mag via doe-het-zelf of door werknemer(s) met opleidingsattest eenvoudige handelingen
Tijdens het verwijderen van de bakelieten lamphouders is het belangrijk om het niet te beschadigen zodat er geen vezeltjes kunnen vrijkomen.

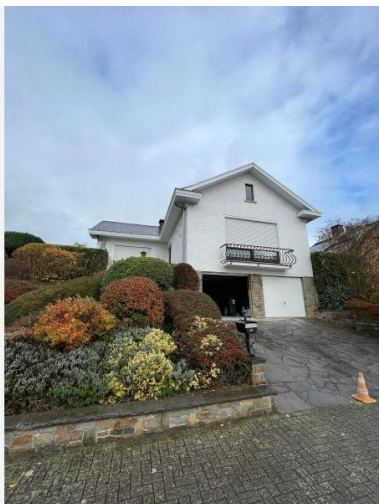
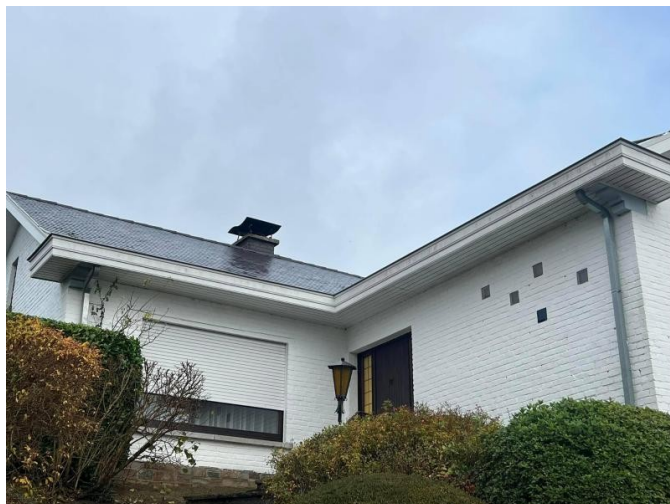
Het asbestmateriaal valt onder de mijlpaal van 2040.

Eindbeoordeling materiaalrisico	Laag materiaalrisico en/of verlaagde kans op vezelvrijgave
---------------------------------	------------------------------------------------------------

Gebondenheid	Categorie 1: hechtgebonden in oorsprong
Asbestsoort (vezeltype)	Crocidoliet aanwezig
Asbestconcentratie	Laag (< 50%)
Afschermingsgraad van het gehele materiaal	Geheel of deels vrij aan de buitenlucht
Toestand van het materiaal	Onbeschadigd, niet verweerd

Beschrijving	Dakleien
Omgeving	Buiten
Primaire drager	Schuin dak
Asbestmateriaal	Dak- en gevelbekleding - Lei, shingle
Bindmiddel van asbestmateriaal	Kunststof of -hars
Gebondenheid op basis van bindmiddel	Hecht
Hoeveelheid (gewicht - aantal)	<ul style="list-style-type: none">0,50 kg - 200 stuks
Totaal gewicht	100,00 kg
Eenvoudig bereikbaar	Ja
Bevestigingswijze	<ul style="list-style-type: none">Onbekend
Identificatiemethode	Vaststelling zonder monsternamen

- Zorg voor een veilig beheer. Vermijd het beschadigen van het asbestmateriaal. Controleer de toestand jaarlijks op wijzigingen.

- Eenvoudige handelingen: mag via doe-het-zelf of door werknemer(s) met opleidingsattest eenvoudige handelingen
Het is aangeraden om de dakleien te verwijderen onder begeleiding van een opgeleid werknemer.

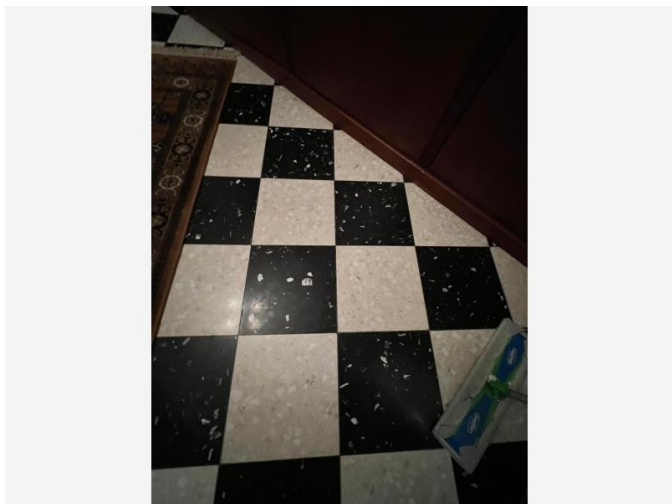
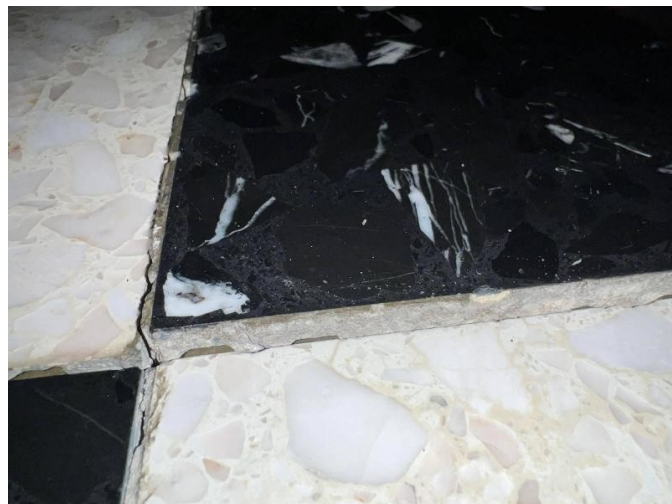
Het asbestmateriaal valt onder de mijlpaal van 2040.

Eindbeoordeling materiaalrisico	Laag materiaalrisico en/of verlaagde kans op vezelvrijgave
---------------------------------	------------------------------------------------------------

Gebondenheid	Categorie 1: hechtgebonden in oorsprong
Asbestsoort (vezeltype)	Alleen chrysotiel
Asbestconcentratie	Laag (< 50%)
Afschermingsgraad van het gehele materiaal	Geheel of deels (ook) vrij aan de binnenlucht
Toestand van het materiaal	Licht beschadigd, licht verweerd. Intact materiaal type Pical – asbestboard of categorie III 'gebondenheid'

Beschrijving	Asbesthoudende vloertegels
Omgeving	Binnen
Primaire drager	Vloer
Asbestmateriaal	Prefab - afwerking - Tegel
Bindmiddel van asbestmateriaal	Lijm
Gebondenheid op basis van bindmiddel	Hecht
Hoeveelheid (gewicht - aantal)	<ul style="list-style-type: none">• 0,20 kg - 200 stuks
Totaal gewicht	40,00 kg
Eenvoudig bereikbaar	Ja
Bevestigingswijze	<ul style="list-style-type: none">• Verlijmd, ingegoten, versmeerd
Identificatiemethode	Vaststelling zonder monsternamen

- Zorg voor een veilig beheer en verwijder dit asbestmateriaal wanneer het bij werken eenvoudig bereikbaar wordt. Controleer de toestand jaarlijks op wijzigingen.

- Eenvoudige handelingen: mag via doe-het-zelf of door werknemer(s) met opleidingsattest eenvoudige handelingen
Het is sterk aangeraden om de vloertegels te verwijderen onder begeleiding van een opgeleide medewerker.

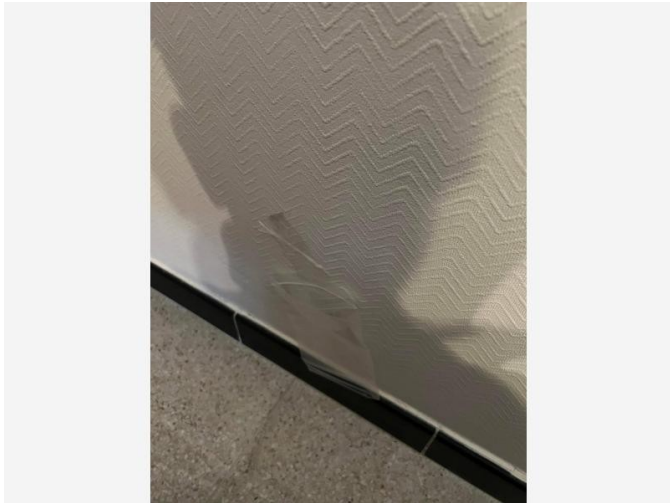
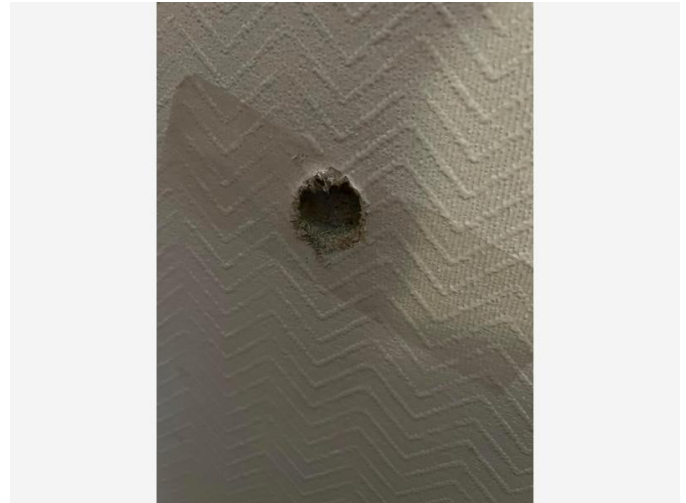
Geen asbest

#	Type	Referentie	Resultaat
5.1	Mengmonster	M032	Geen asbest

Beschrijving	Pleisterwerk
Omgeving	Binnen
Primaire drager	Binnenwand
Bindmiddel van materiaal	Cement
