# Asbestinventarisatetest

Biekorfstraat 81, 2060 Antwerpen

Attestnummer : 20231227-000245.000

Uitgegeven op : 27.12.2023

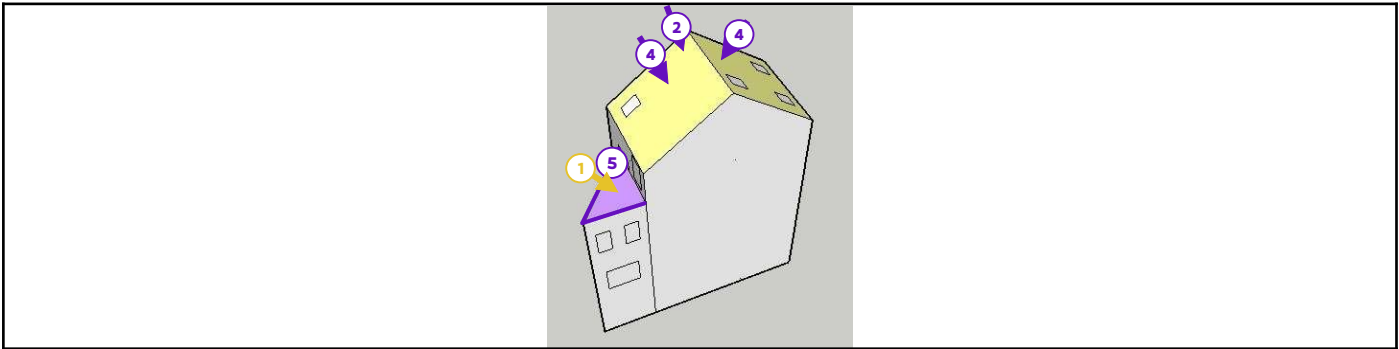
# Plan 1.6: buitenschil

| Beschrijving | Type | Actie |
|---|---|---|
| 1. bitumen plat dak | Asbestmateriaal | Zorgvuldig beheren |
| 2. schouw & schouwhoed | Advies | - |
| 4. onderdak | Advies | - |
| 5. dekstenen | Advies | - |

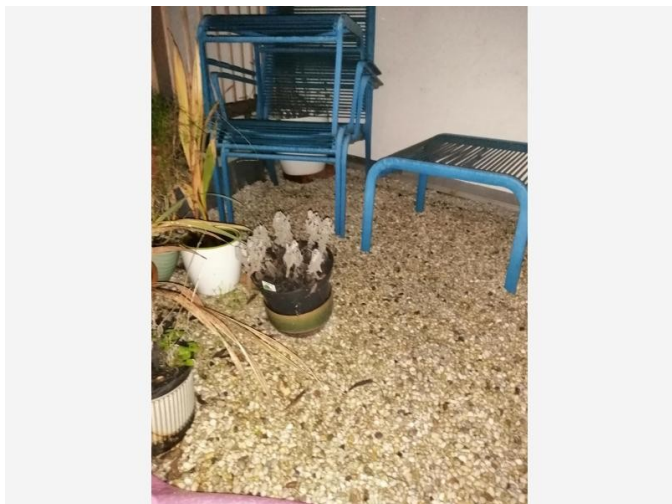
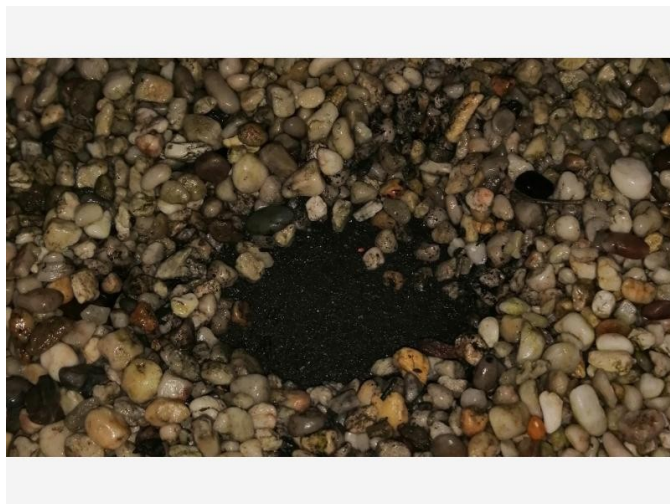
| Fiche 1: bitumen plat dak..... | 18 |

Overzichtsfoto

Detailfoto

Het asbestmateriaal valt onder de mijlpaal van 2040.

Zorgvuldig beheren

| Eindbeoordeling materiaalarisico | Laag materiaalarisico en/of verlaagde kans op vezelvrijgave |
| Opmerking | laat bij een volgende overlaging stalen nemen tot op de drager. Dit kan de aanwezigheid van asbest uitsluiten. |

| Gebondenheid | Categorie 1: hechtgebonden in oorsprong |
| Asbestsoort (vezeltype) | Crocidoliet aanwezig |
| Asbestconcentratie | Laag (< 50%) |
| Afschermingsgraad van het gehele materiaal | Geheel of deels vrij aan de buitenlucht |
| Toestand van het materiaal | Onbeschadigd, niet verweerd |

| Beschrijving | bitumen plat dak |

| <b>Opmerking</b> | Dakbedekking oogt recent, maar geen bewijsdocumenten. |

- Zorg voor een veilig beheer. Vermijd het beschadigen van het asbestmateriaal. Controleer de toestand jaarlijks op wijzigingen.
- Voer bijkomende staalname(s) uit.

- Eenvoudige handelingen: enkel door erkend asbestverwijderaar bitumen verwijderen zal niet echt een gevaar opleveren voor losse asbestvezels, maar vraagt toch enige vakbekwaamheid.

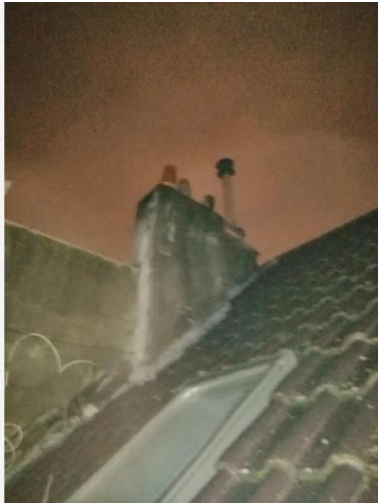
| Fiche 2: schouw & schouwhoed..... | 22 |

schouw & schouwhoed : metaal & terracotta

| Identificatiemethode | Vaststelling & expertise (niet-asbestverdacht) |

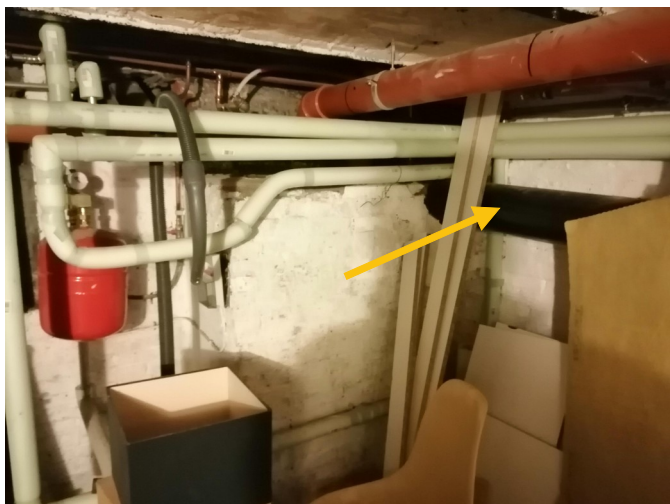
| Fiche 3: buisstuk kelder..... | 23 |

buis in metaal

| Identificatiemethode | Vaststelling & expertise (niet-asbestverdacht) |

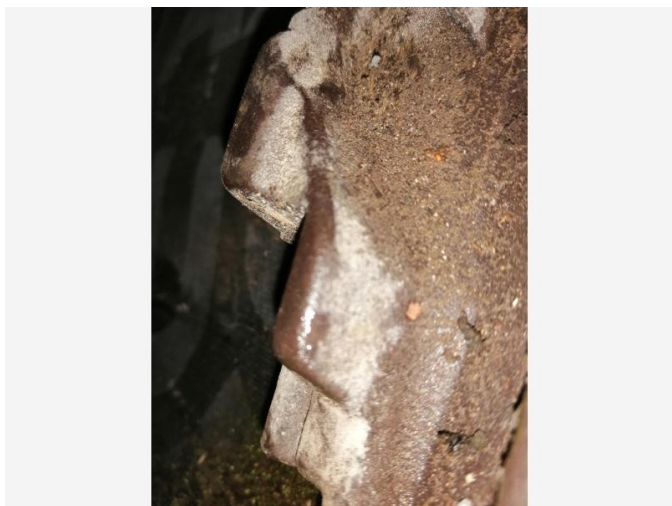
| Fiche 4: onderdak..... | 24 |

onderdak in folie

| Identificatiemethode | Vaststelling & expertise (niet-asbestverdacht) |

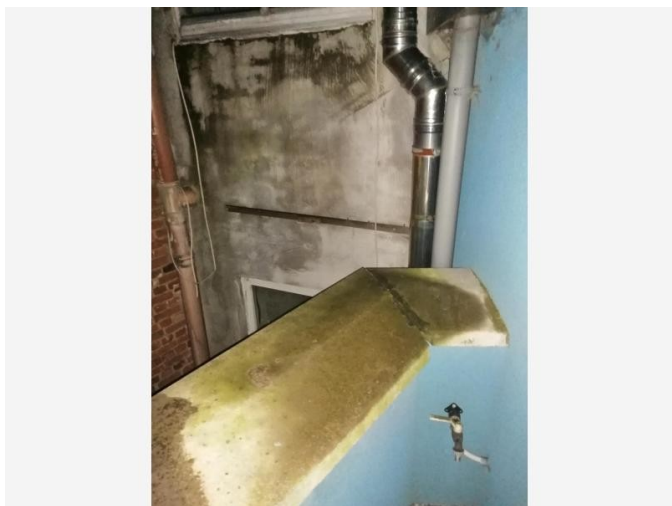
| Fiche 5: dekstenen..... | 25 |

dekstenen in beton

| Identificatiemethode | Vaststelling & expertise (niet-asbestverdacht) |
| (Asbest)materiaal | Deksteen, muurkap - Vol |

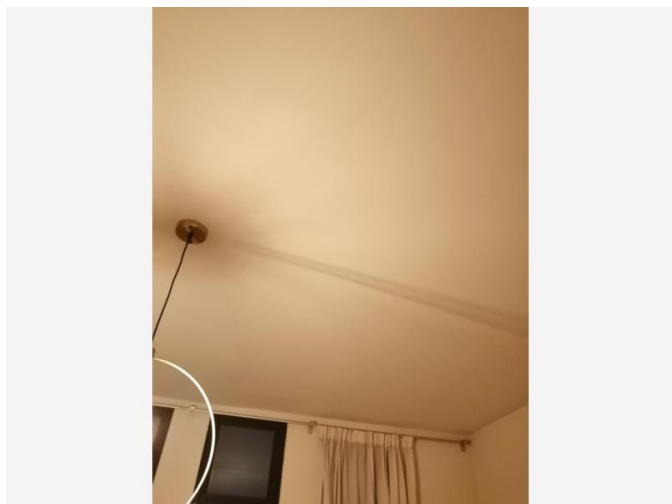
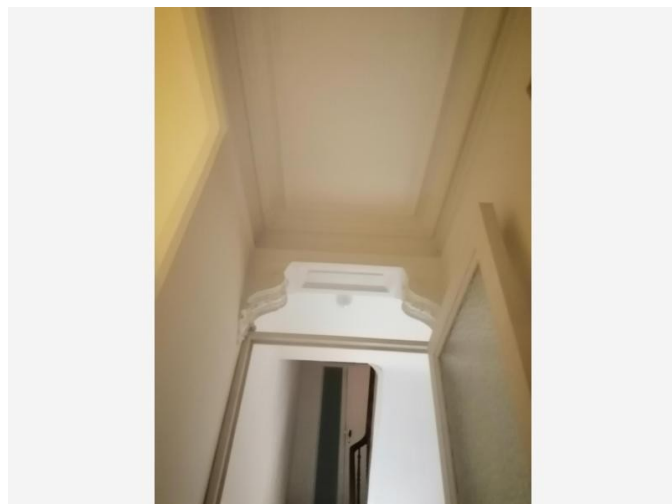
| Fiche 6: gips plafonds..... | 27 |

Geen asbest

| # | Type | Referentie | Resultaat |
|---|---|---|---|
| 6.1 | Mengmonster | BKS81A-gips plafond | Geen asbest |

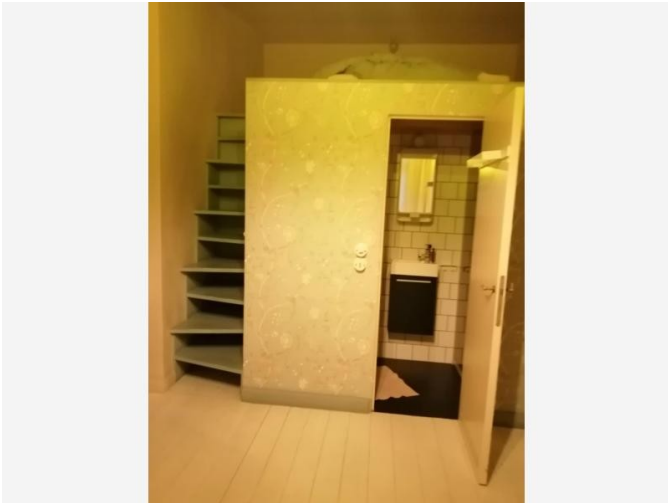
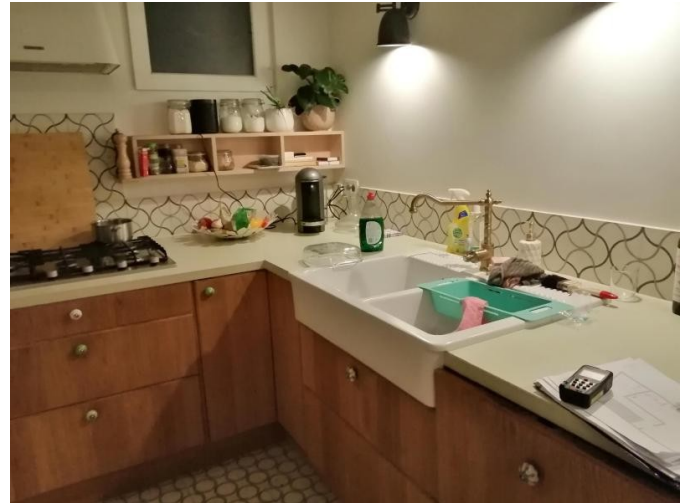
## Fiche 7: tegellijm

Geen asbest

| # | Type | Referentie | Resultaat |
|---|---|---|---|
| 7.1 | Puntmonster | BKS81A-tegellijm | Geen asbest |

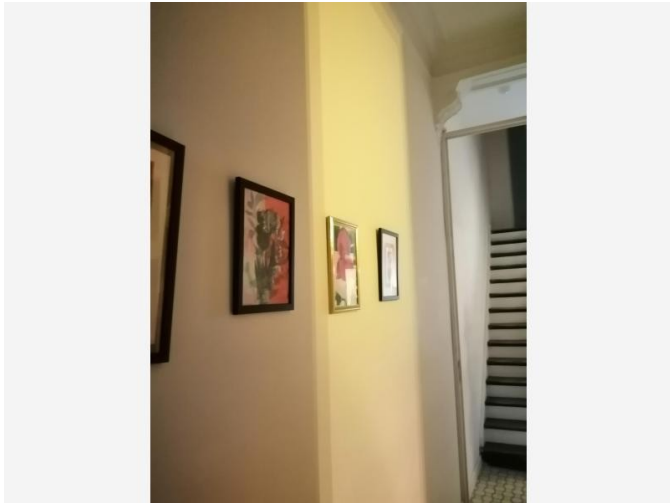
## Fiche 8: gips wanden

Geen asbest

| # | Type | Referentie | Resultaat |
|---|---|---|---|
| 8.1 | Mengmonster | BKS81A-gips wand | Geen asbest |

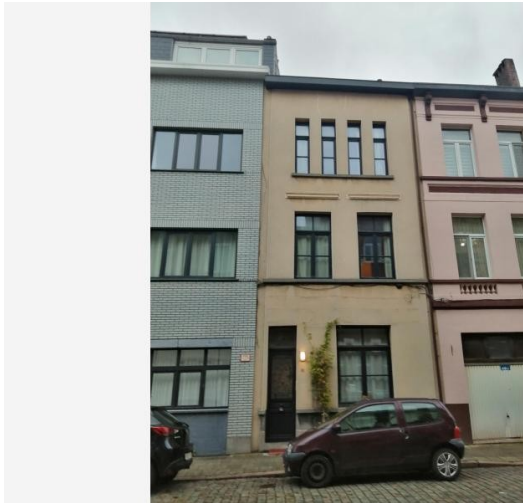
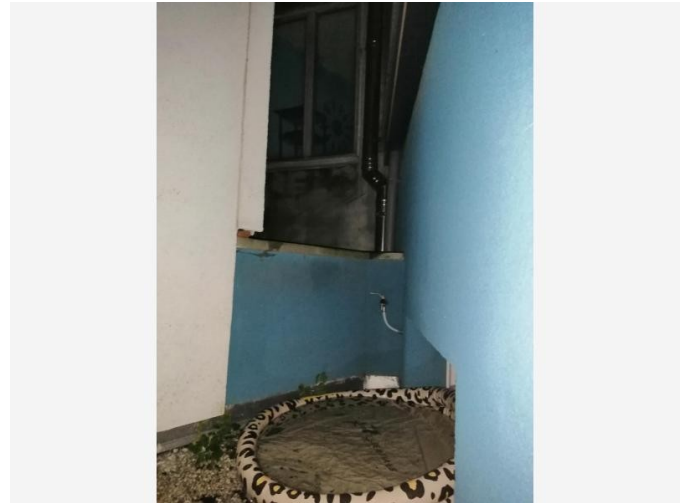
## Fiche 9: crepi

Geen asbest

| # | Type | Referentie | Resultaat |
|---|---|---|---|
| 9.1 | Puntmonster | BKS81A-crepi | Geen asbest |
