# Asbestinventarisatetest

Hannuitsesteenweg 40, 3400 Landen

Attestnummer : 20230124-000062.000

**Niet-asbestveilig**

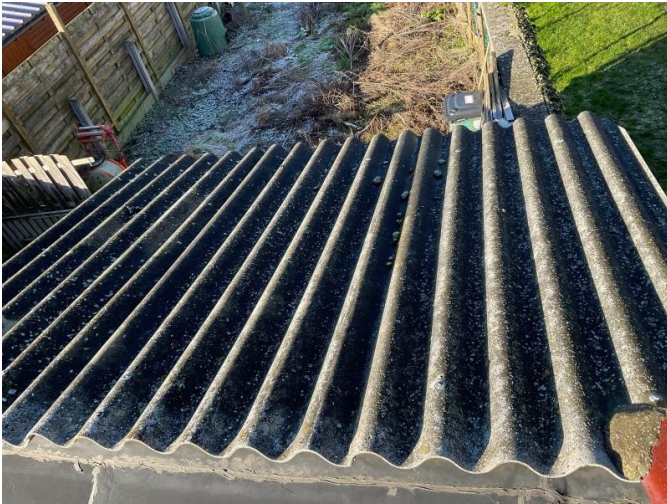
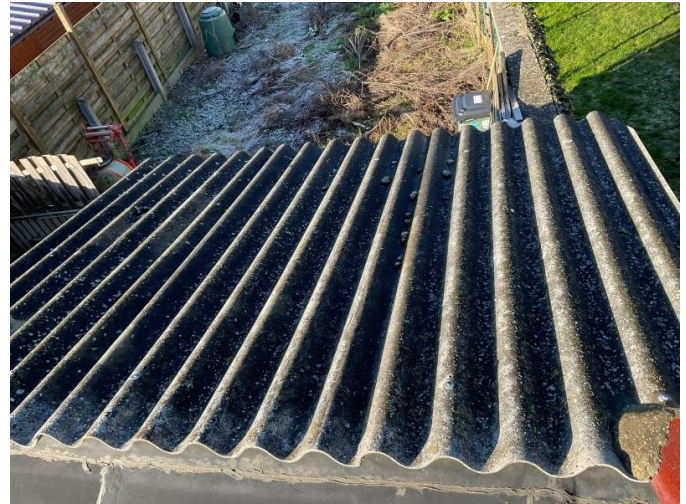
Het asbestmateriaal valt onder de mijlpaal van 2034.

| Eindbeoordeling materiaalrisico | Zeer laag materiaalrisico en/of zeer lage kans op vezelvrijgave |
| Opmerking | Platen lijken nog niet zo oud (geen aankoopbewijs) |

| Gebondenheid | Categorie 1: hechtgebonden in oorsprong |
| Asbestsoort (vezeltype) | Alleen chrysotiel |
| Asbestconcentratie | Laag (< 50%) |
| Afschermingsgraad van het gehele materiaal | Geheel of deels vrij aan de buitenlucht |
| Toestand van het materiaal | Onbeschadigd, niet verweerd |

| Beschrijving | Golfplaten |
| Primaire drager | Schuin dak |

| <b>Asbestmateriaal</b> | Dak- en gevelbekleding - Golfplaat |

Verwijderen

- Zorg voor een veilig beheer. Vermijd het beschadigen van het asbestmateriaal. Controleer de toestand jaarlijks op wijzigingen.
- Zorg voor een veilig beheer en verwijder dit asbestmateriaal wanneer het bij werken eenvoudig bereikbaar wordt. Controleer de toestand jaarlijks op wijzigingen.
- Voer bijkomende staalname(s) uit.

- Eenvoudige handelingen: mag via doe-het-zelf of door werknemer(s) met opleidingsattest eenvoudige handelingen  
Bevindt het asbest zich buiten uw woning of gebouw? Dan mag u de volgende toepassingen zelf wegnemen:

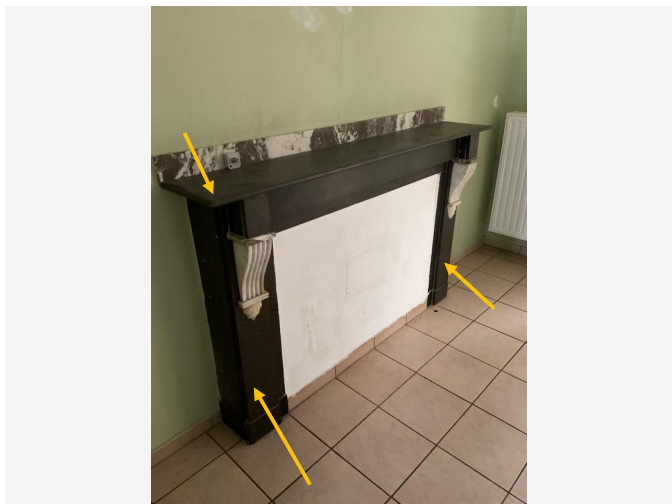
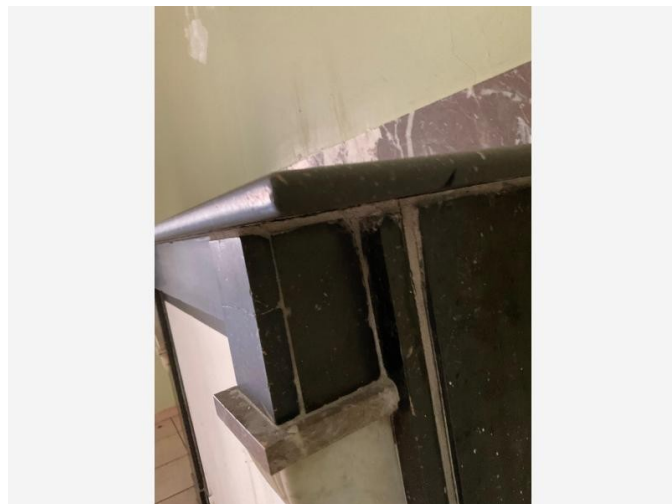
Het asbestmateriaal valt onder de mijlpaal van 2040.

| Eindbeoordeling materiaalisico | Laag materiaalisico en/of verlaagde kans op vezelvrijgave |

| Gebondenheid | Categorie 1: hechtgebonden in oorsprong |
| Asbestsoort (vezeltype) | Alleen chrysotiel |
| Asbestconcentratie | Laag (< 50%) |
| Afschermingsgraad van het gehele materiaal | Geheel of deels (ook) vrij aan de binnenlucht |
| Toestand van het materiaal | Licht beschadigd, licht verweerd. Intact materiaal type Pical – asbestboard of categorie III 'gebondenheid' |

| Beschrijving | Siersteen |
| Primaire drager | Binnenwand |
| Asbestmateriaal | Plaat, paneel, tablet - Type Massal |

Zorgvuldig beheren

- Zorg voor een veilig beheer. Vermijd het beschadigen van het asbestmateriaal. Controleer de toestand jaarlijks op wijzigingen.

- Eenvoudige handelingen: mag via doe-het-zelf of door werknemer(s) met opleidingsattest eenvoudige handelingen  
In binnenruimtes mag u alleen hechtgebonden asbest verwijderen dat niet beschadigd is. Dat betekent dat het materiaal volledig intact is en er geen vrije asbestvezels zichtbaar zijn.

Opgelet: ook tijdens het verwijderen moet het asbest intact blijven.

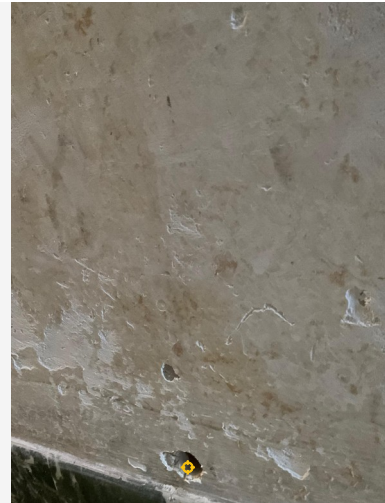
## Fiche 3: Pleister Wand

Geen asbest

| # | Type | Referentie | Resultaat |
|---|---|---|---|
| 3.1 | Mengmonster | MN 1 Pleister wand | Geen asbest |

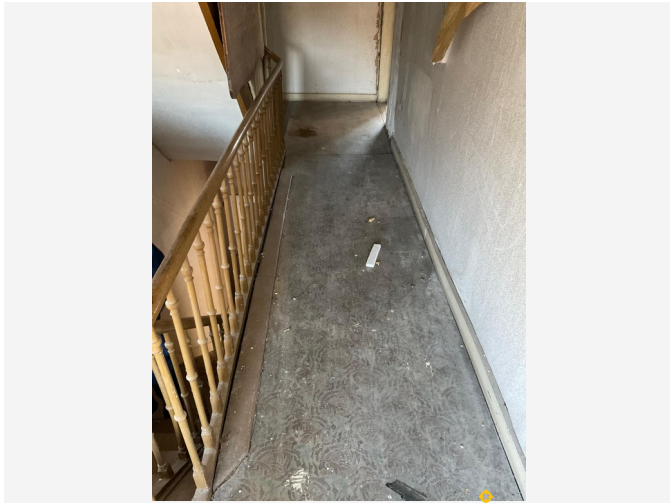
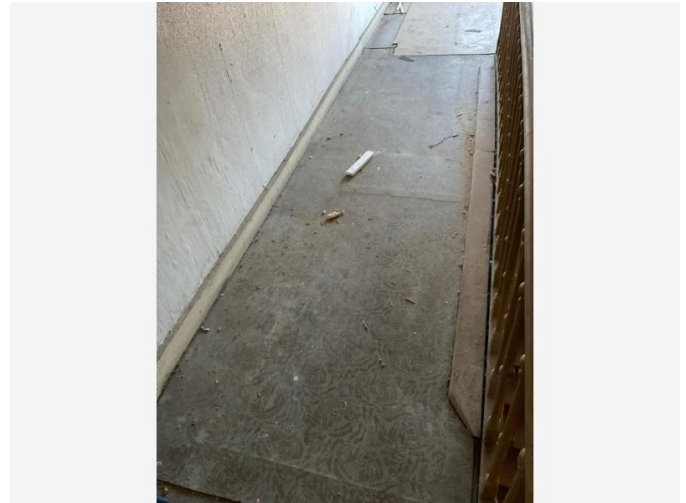
## Fiche 4: Vloerzeil Traphal verdiep 2

Geen asbest

| # | Type | Referentie | Resultaat |
|---|---|---|---|
| 4.1 | Puntmonster | Mn4 vloerzeil verdiep 2 | Geen asbest |

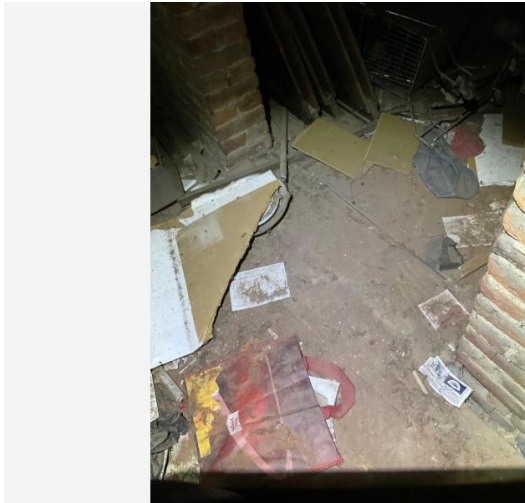
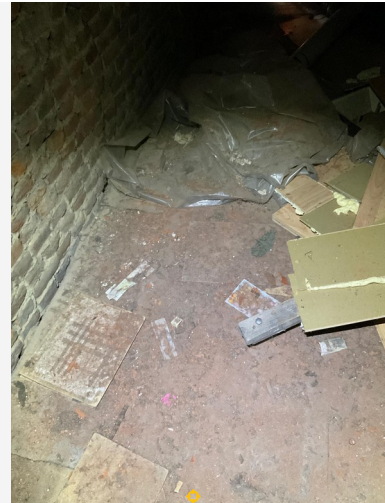
## Fiche 5: Vloerzeil zolder

Geen asbest

| # | Type | Referentie | Resultaat |
|---|---|---|---|
| 5.1 | Puntmonster | Mn 3 vloerzeil zolder | Geen asbest |

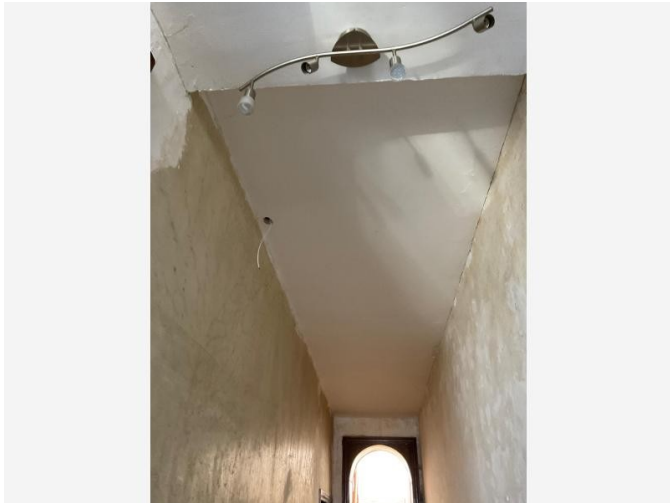
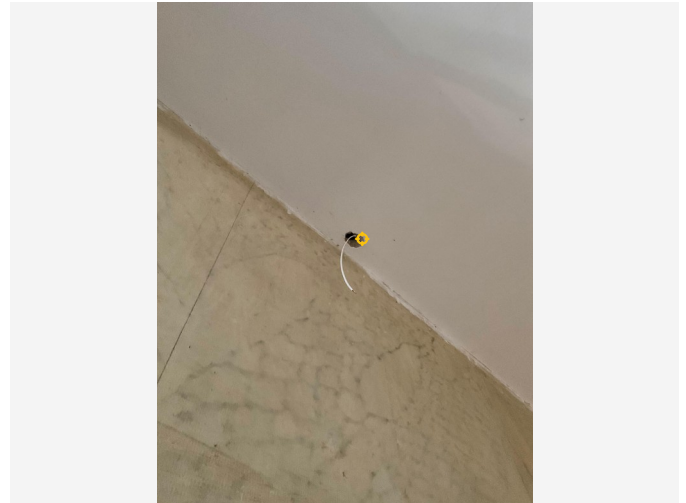
## Fiche 6: Pleister Plafond

Geen asbest

| # | Type | Referentie | Resultaat |
|---|---|---|---|
| 6.1 | Mengmonster | MN2 pleister plafond | Geen asbest |

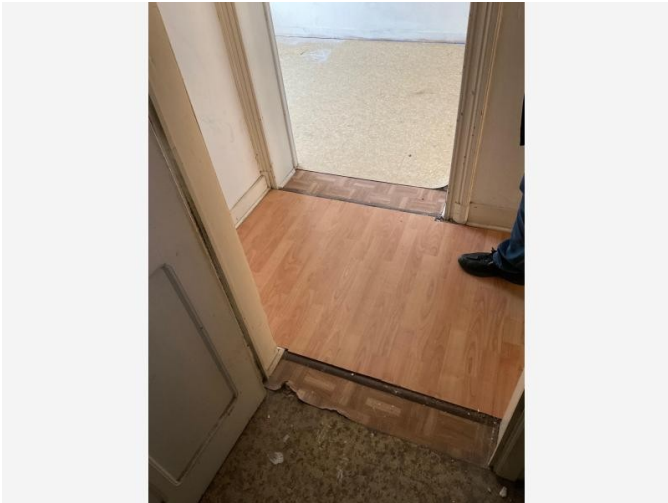
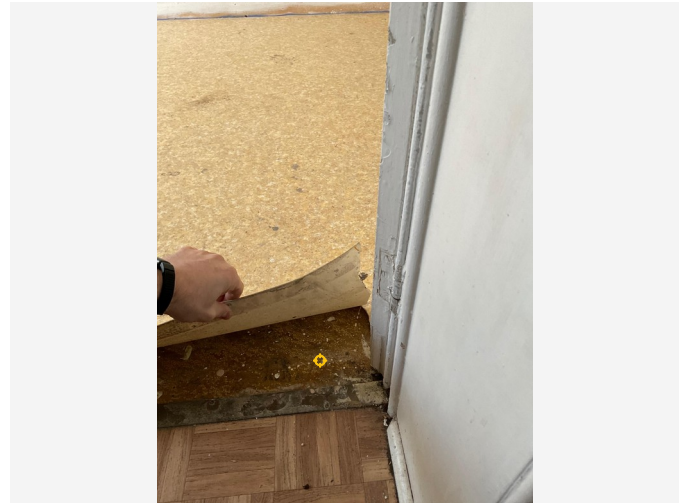
## Fiche 7: Vloerzeil verdiep 1

Geen asbest

| # | Type | Referentie | Resultaat |
|---|---|---|---|
| 7.1 | Puntmonster | Mn5 vloerzeil verdiep 1 | Geen asbest |

| <b>Opmerking</b> | Opgelet meerdere lagen vloerzeil |
