# Asbestinventarisatetest

Middenstuk 10, 2980 Zoersel

Attestnummer : 20231106-000513.000

Uitgegeven op : 06.11.2023

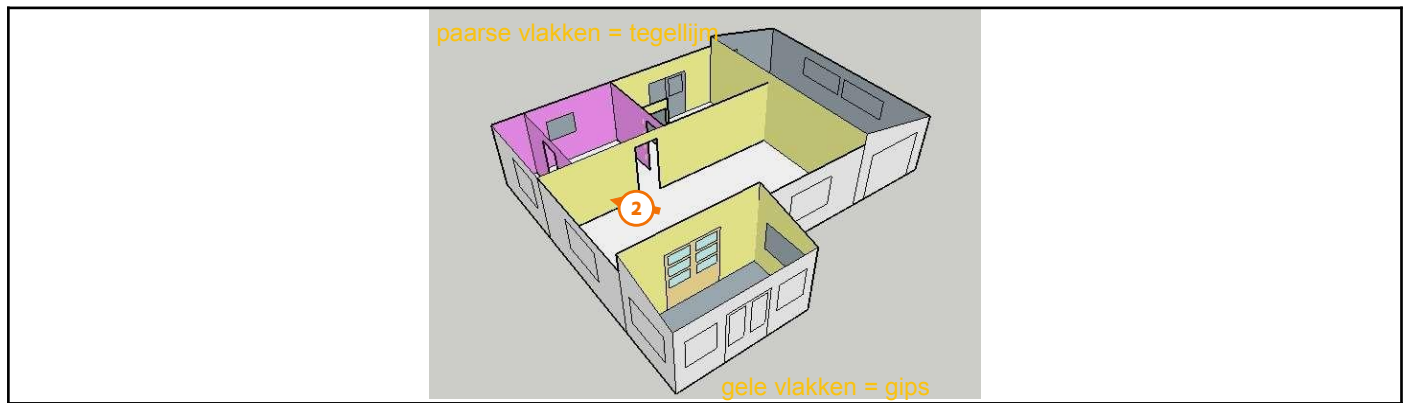
## Plan 1.3: gips & tegellijm GV LV

| Beschrijving | Type | Actie |
|---|---|---|
| 2. kachel | Asbestmateriaal | <a href="#">Verwijderen</a> |

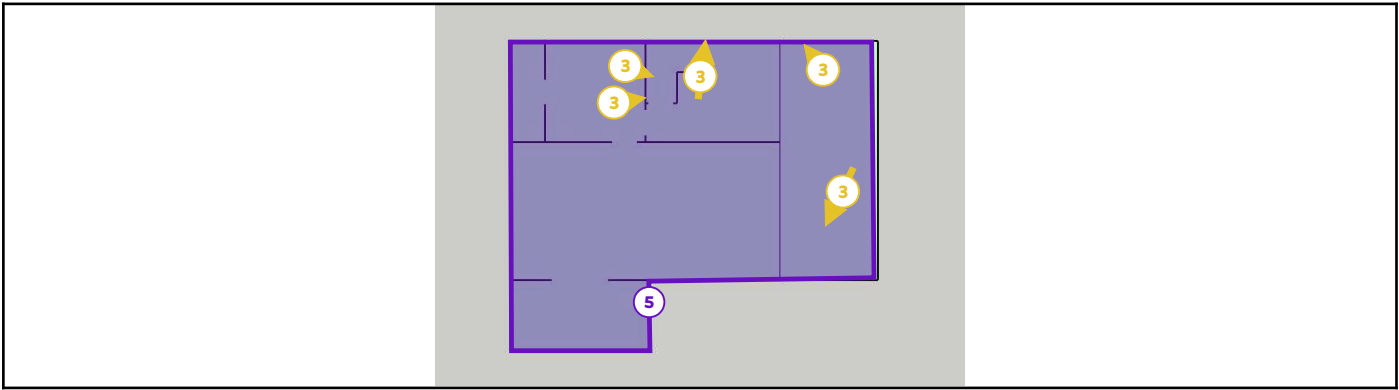
# Plan 1.8: grondplan GV

| Beschrijving | Type | Actie |
|---|---|---|
| 3. electrisch installatiemateriaal | Asbestmateriaal | Zorgvuldig beheren |

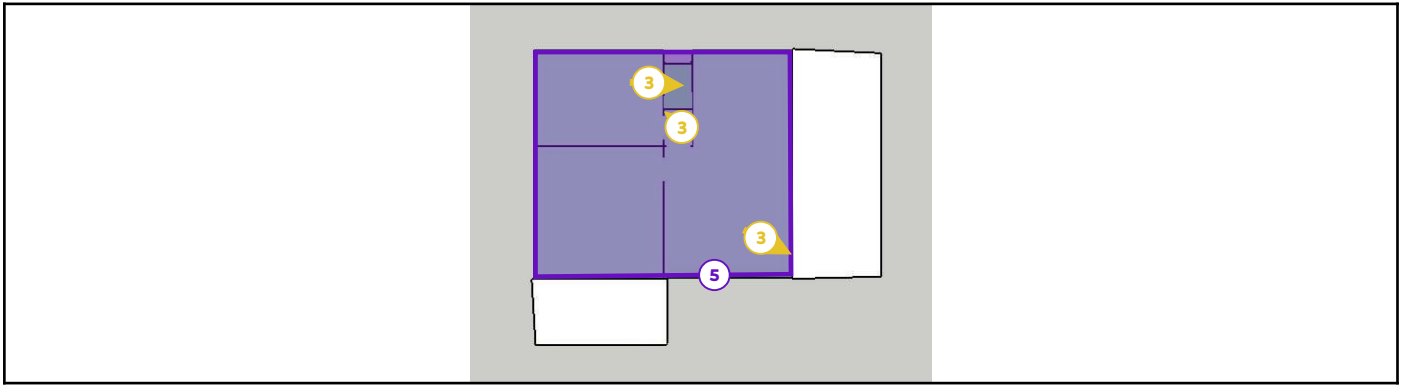
## Plan 1.9: grondplan verdieping

| Beschrijving | Type | Actie |
|---|---|---|
| 3. elektrisch installatiemateriaal | Asbestmateriaal | Zorgvuldig beheren |

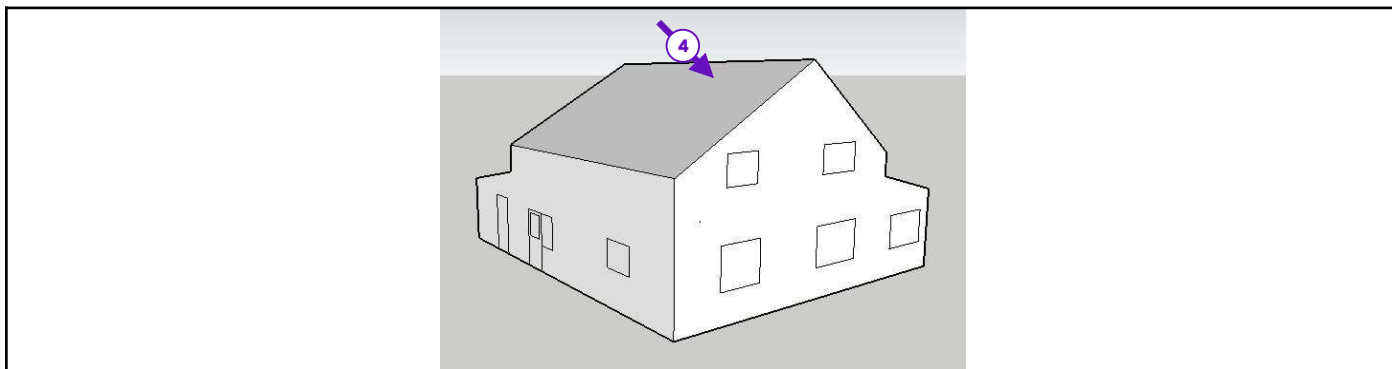
## Plan 1.10: asbest schouw

| Beschrijving | Type | Actie |
|---|---|---|
| 4. afdekplaat schouw | Beperking | - |

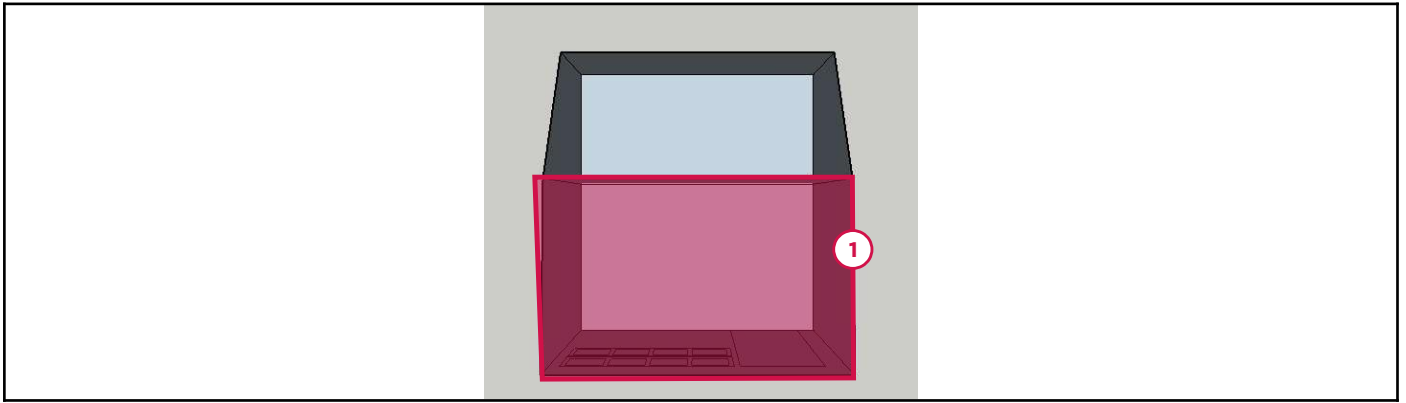
## Plan 2.1: grondplan bijgebouw

| Beschrijving | Type | Actie |
|---|---|---|
| 1. golfplaten | Asbestmateriaal | Dringend verwijderen |

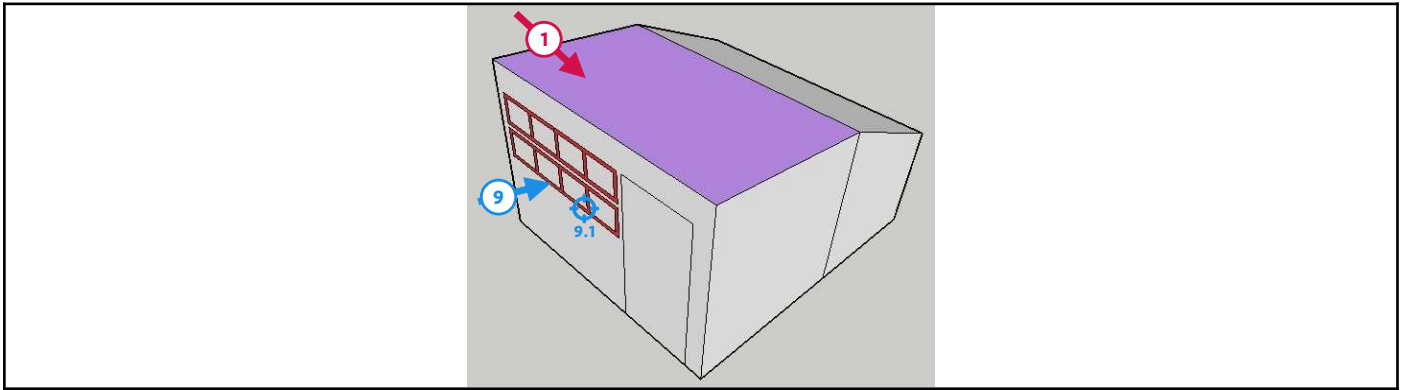
## Plan 2.2: bijgebouw golfplaat & mastiek

| Beschrijving | Type | Actie |
|---|---|---|
| 1. golfplaten | Asbestmateriaal | Dringend verwijderen |
| 9. mastiek buiten | Geen asbest | - |

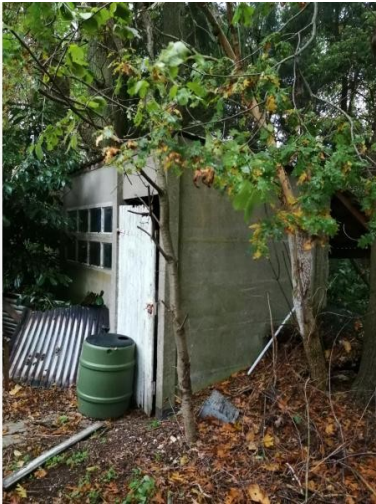
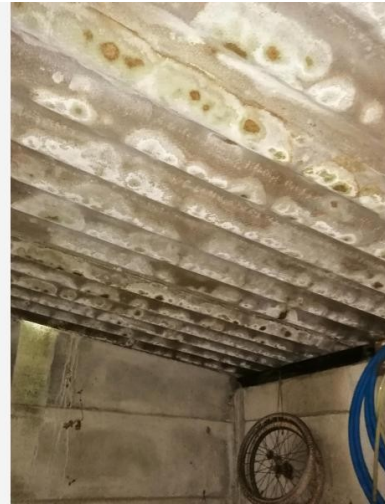
Het asbestmateriaal valt onder de mijlpaal van 2034.

**Dringend verwijderen**

| Eindbeoordeling materiaalrisico | Hoog materiaalrisico en/of hoge kans op vezelvrijgave |

| Gebondenheid | Categorie 1: hechtgebonden in oorsprong |
| Asbestsoort (vezeltype) | Crocidoliet aanwezig |
| Asbestconcentratie | Laag (< 50%) |
| Afschermingsgraad van het gehele materiaal | Geheel of deels (ook) vrij aan de binnenlucht |
| Toestand van het materiaal | Matig beschadigd, matig verweerd |

| Beschrijving | golfplaten |
| Asbestmateriaal | Dak- en gevelbekleding - Golfplaat |

- Verwijder dit asbestmateriaal zo snel mogelijk. Volg de toestand goed op.

- Eenvoudige handelingen: mag via doe-het-zelf of door werknemer(s) met opleidingsattest eenvoudige handelingen  
Golfplaten zijn nog steeds hechtgebonden, Volledig afschroeven en in geheel afvoeren.

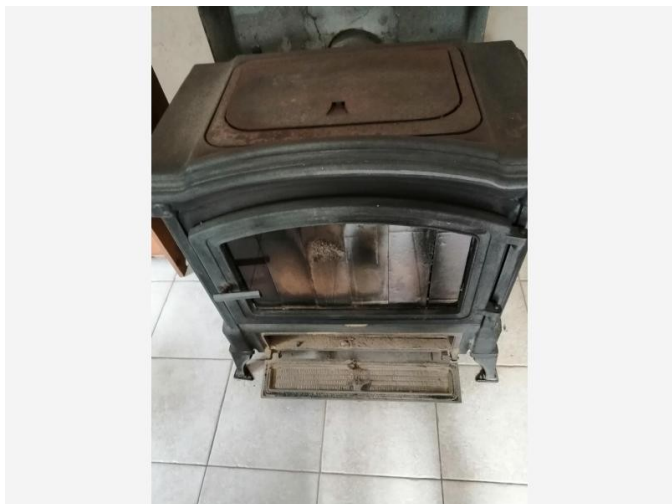
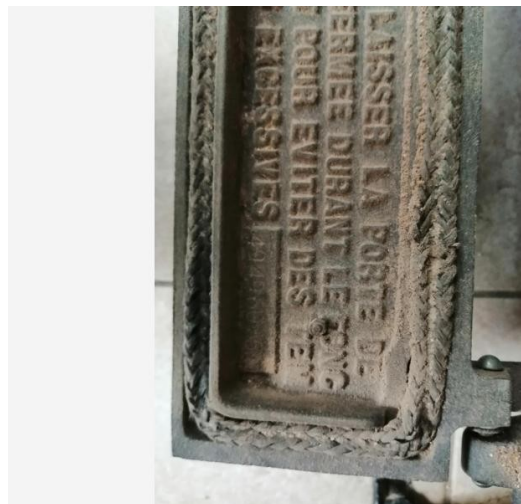
Het asbestmateriaal valt onder de mijlpaal van 2034.

Verwijderen

| Eindbeoordeling materiaalrisico | Laag materiaalrisico en/of verlaagde kans op vezelvrijgave |

| Gebondenheid | Categorie 3: niet-hechtgebonden met weinig of geen matrix |
| Asbestsoort (vezeltype) | Alleen chrysotiel |
| Asbestconcentratie | Hoog ( $\geq 50\%$ ) |
| Toestand van het materiaal | Licht beschadigd, licht verweerd. Intact materiaal type Pical – asbestboard of categorie III 'gebondenheid' |

| Beschrijving | kachel |
| Asbestmateriaal | Koord, lint, band, strip |

- Zorg voor een veilig beheer. Vermijd het beschadigen van het asbestmateriaal. Controleer de toestand jaarlijks op wijzigingen.

- Eenvoudige handelingen: mag via doe-het-zelf of door werknemer(s) met opleidingsattest eenvoudige handelingen deurtjes afzonderlijk en in geheel afnemen en afvoeren

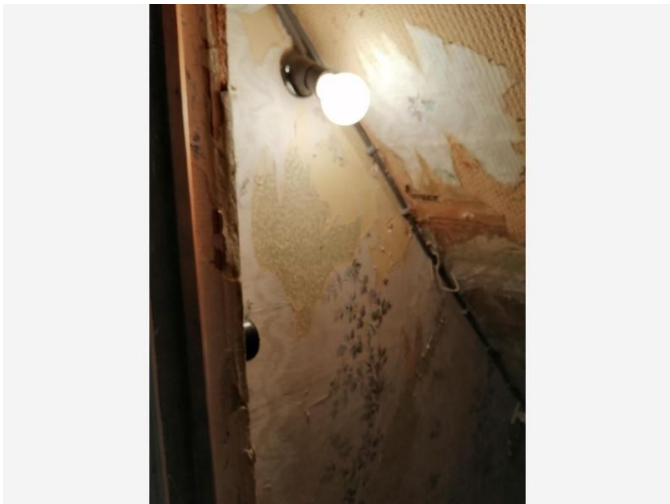
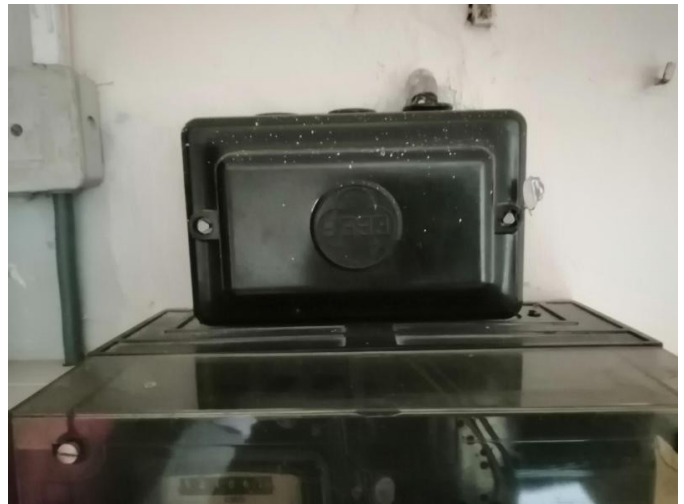
Het asbestmateriaal valt onder de mijlpaal van 2040.

Zorgvuldig beheren

| Eindbeoordeling materiaalarisico | Laag materiaalarisico en/of verlaagde kans op vezelvrijgave |

| Gebondenheid | Categorie 1: hechtgebonden in oorsprong |
| Asbestsoort (vezeltype) | Crocidoliet aanwezig |
| Toestand van het materiaal | Onbeschadigd, niet verweerd |

| Beschrijving | electrisch installatiemateriaal |
| Asbestmateriaal | Plaat, paneel, tablet - Type Bakeliet |

- Zorg voor een veilig beheer. Vermijd het beschadigen van het asbestmateriaal. Controleer de toestand jaarlijks op wijzigingen.

- Eenvoudige handelingen: mag via doe-het-zelf of door werknemer(s) met opleidingsattest eenvoudige handelingen  
schakelaars, fittingen in geheel afnemen en afvoeren. Voeding meerkast te vervangen door netbeheerder bij introductie digitale meter

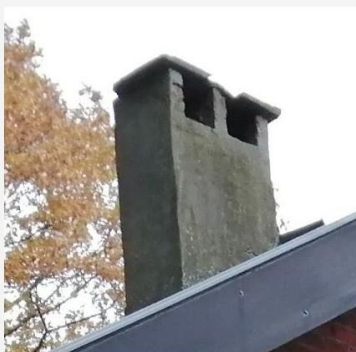
Situeringsfoto

**Reden:** Het te onderzoeken materiaal situeert zich hoger dan 3,50 m te rekenen vanaf een veilige ondergrond

**Uitleg van de asbestdeskundige:** opbouw schoorsteen is baksteen, dekplaat is niet te inspecteren, vanop afstand kan het onderscheid tussen asbestcement en beton niet gemaakt worden

| (Asbest)materiaal | Dak- en gevelbekleding - Plaat |
| Karakterisatie | Asbest (verdacht) |

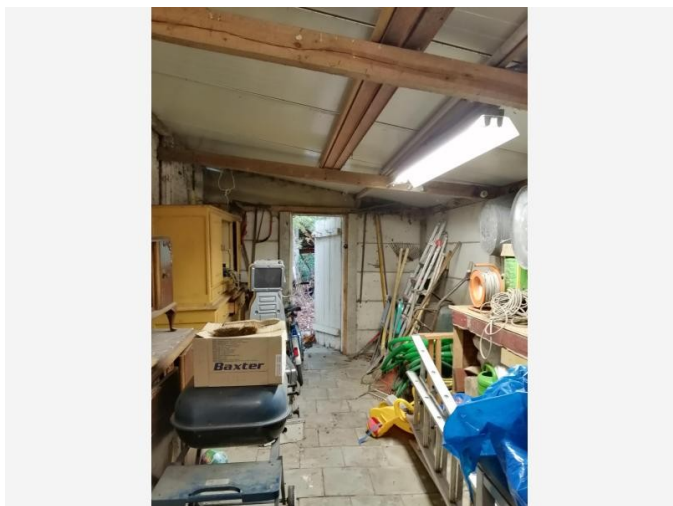
Vrije foto

alle plafonds zijn vals plafonds : gipskartonplaat, pvc-schroten, vezelkartonplaat, glas (veranda), metaal (garage & zolder)

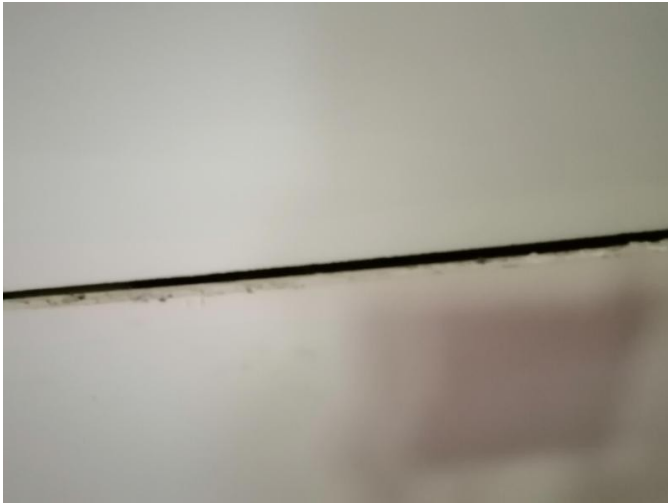
Vrije foto

gipskartonplaten

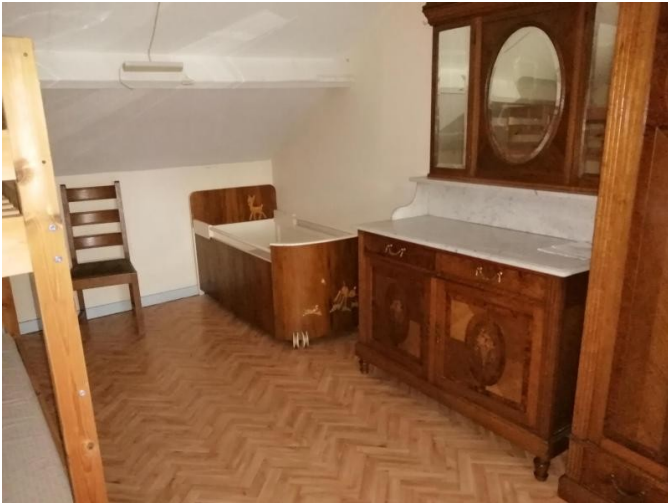
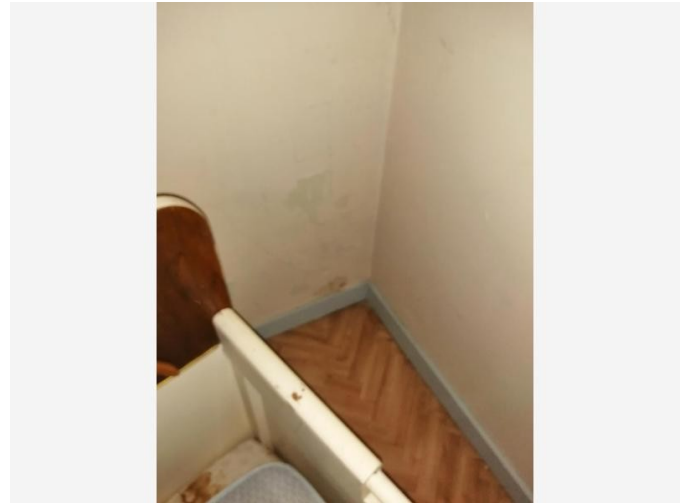
## Fiche 7: gipsbezetting wanden

Geen asbest

| # | Type | Referentie | Resultaat |
|---|---|---|---|
| 7.1 | Mengmonster | HZMS10 – gips | Geen asbest |

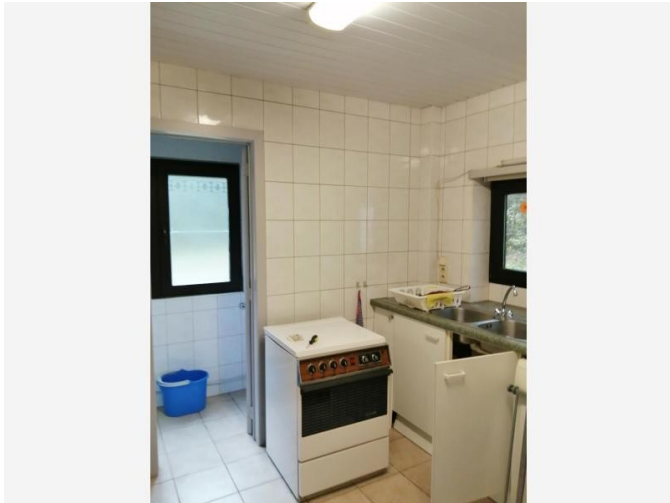
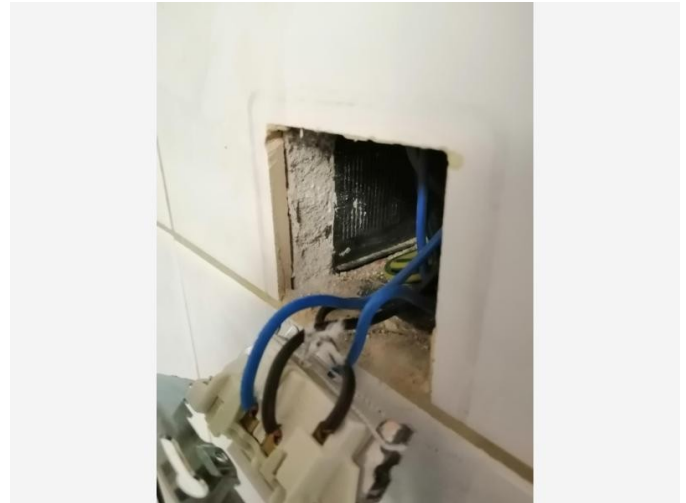
## Fiche 8: tegellijm

Geen asbest

| # | Type | Referentie | Resultaat |
|---|---|---|---|
| 8.1 | Puntmonster | HZMS10 – tegellijm | Geen asbest |

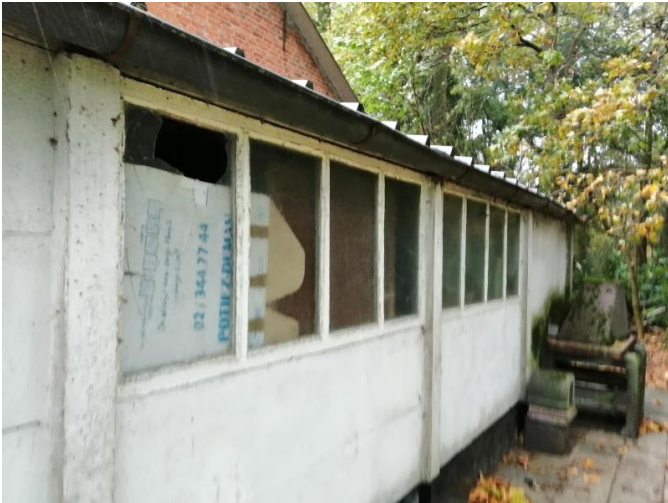
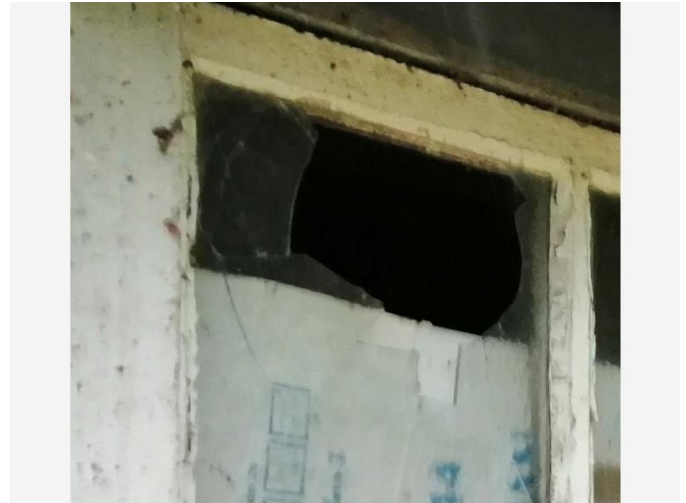
## Fiche 9: mastiek buiten

Geen asbest

| # | Type | Referentie | Resultaat |
|---|---|---|---|
| 9.1 | Puntmonster | HZMS10 - mastiek buiten | Geen asbest |

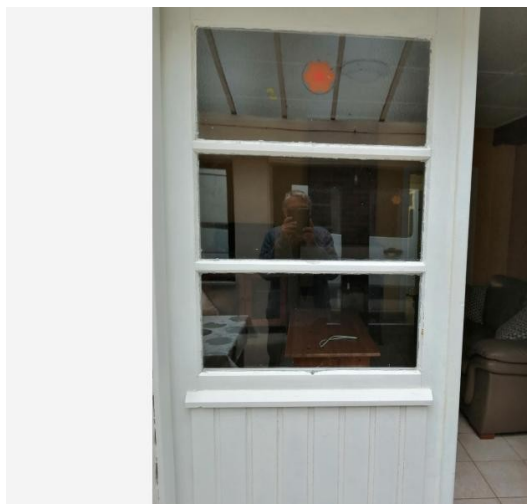
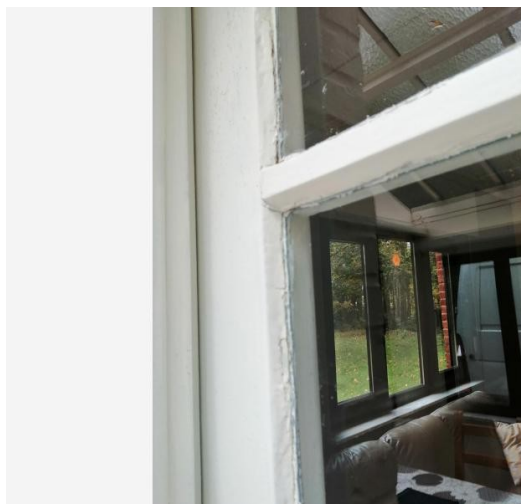
Geen asbest

| # | Type | Referentie | Resultaat |
|---|---|---|---|
| 10.1 | Puntmonster | HZMS10 - mastiek binnen | Geen asbest |
