# Asbestinventarisatetest

Ryckmansstraat 11/102, 2020 Antwerpen

Attestnummer : 20231229-000019.000

## Asbestveilig

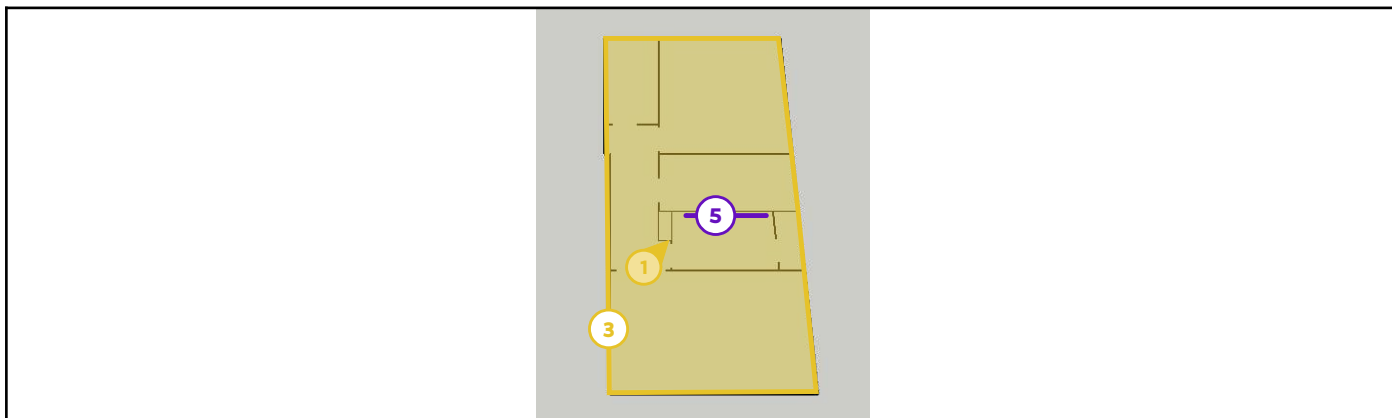
## Plan 1.1: grondplan

| Beschrijving | Type | Actie |
|---|---|---|
| 1. elektrisch installatiemateriaal (buiten gebruik) | Asbestmateriaal | Zorgvuldig beheren |
| 3. gips plafond | Asbestmateriaal | Zorgvuldig beheren |
| 5. spatwand keuken | Advies | - |

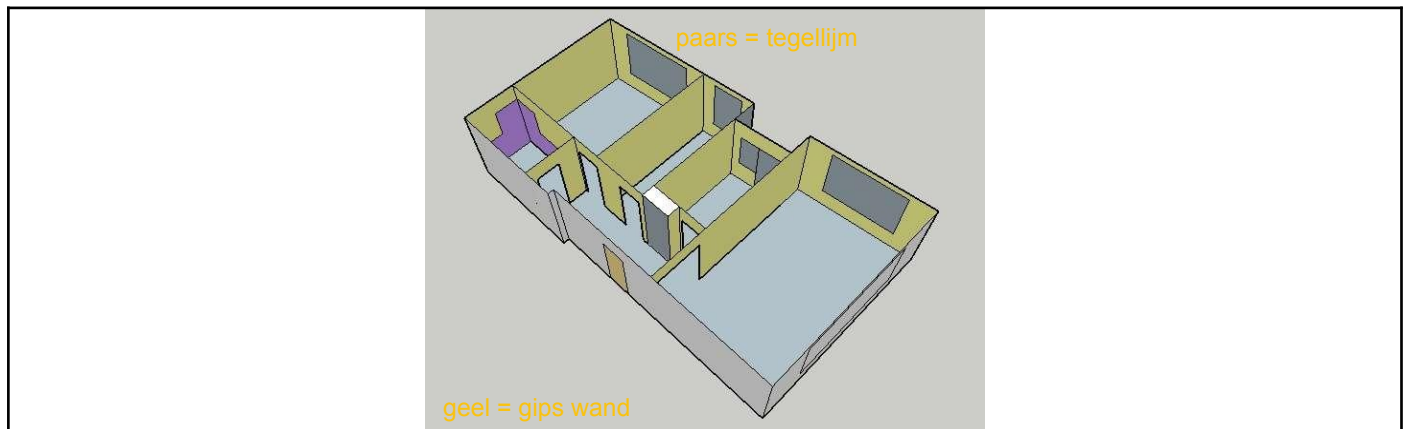
## Plan 1.2: gips & tegellijm LV

| Beschrijving | Type | Actie |
|---|---|---|
| 2. gips wanden | Asbestmateriaal | Zorgvuldig beheren |
| 4. tegellijm | Asbestmateriaal | Zorgvuldig beheren |

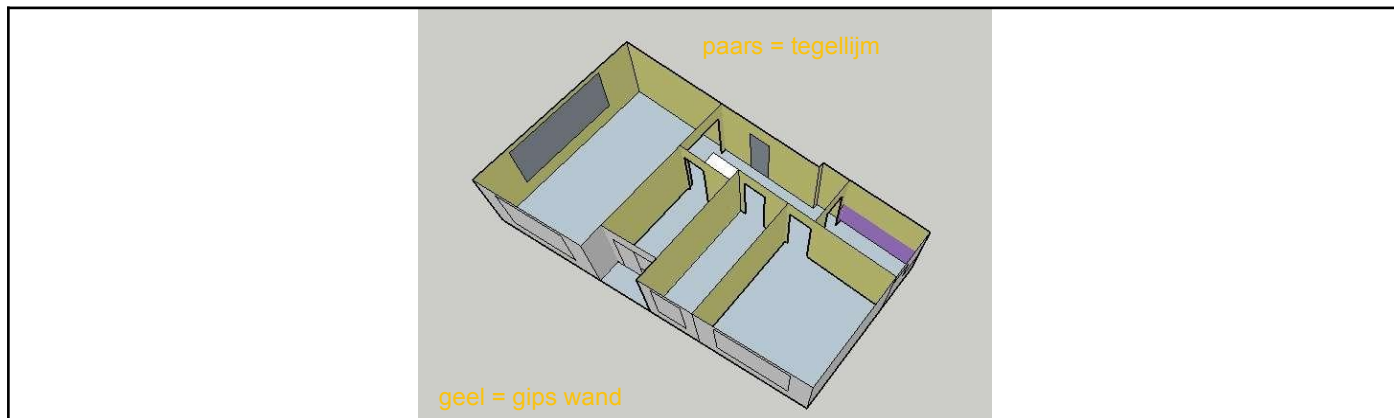
## Plan 1.3: gips & tegellijm RA

| Beschrijving | Type | Actie |
|---|---|---|
| 2. gips wanden | Asbestmateriaal | Zorgvuldig beheren |
| 4. tegellijm | Asbestmateriaal | Zorgvuldig beheren |

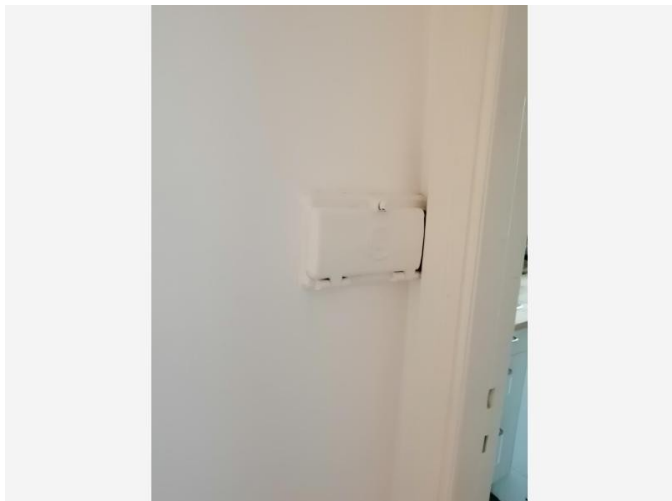
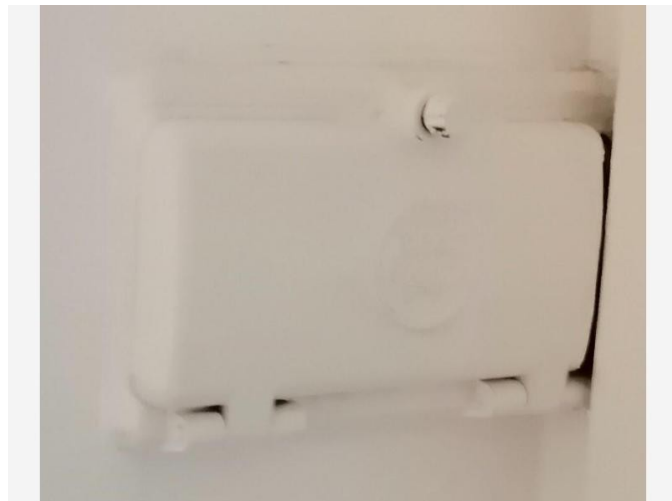
# Fiche 1: elektrisch installatiemateriaal (buiten gebruik)

| Eindbeoordeling materiaalrisico | Zeer laag materiaalrisico en/of zeer lage kans op vezelvrijgave |

| Gebondenheid | Categorie 1: hechtgebonden in oorsprong |
| Asbestsoort (vezeltype) | Crocidoliet aanwezig |
| Toestand van het materiaal | Onbeschadigd, niet verweerd |

| Asbestmateriaal | Plaat, paneel, tablet - Type Bakeliet |

- Zorg voor een veilig beheer. Vermijd het beschadigen van het asbestmateriaal. Controleer de toestand jaarlijks op wijzigingen.

- Eenvoudige handelingen: mag via doe-het-zelf of door werknemer(s) met opleidingsattest eenvoudige handelingen  
kastje in geheel uitnemen en afvoeren

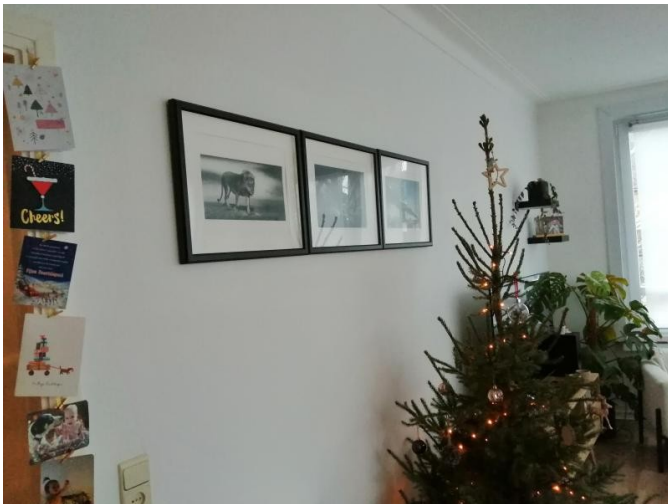
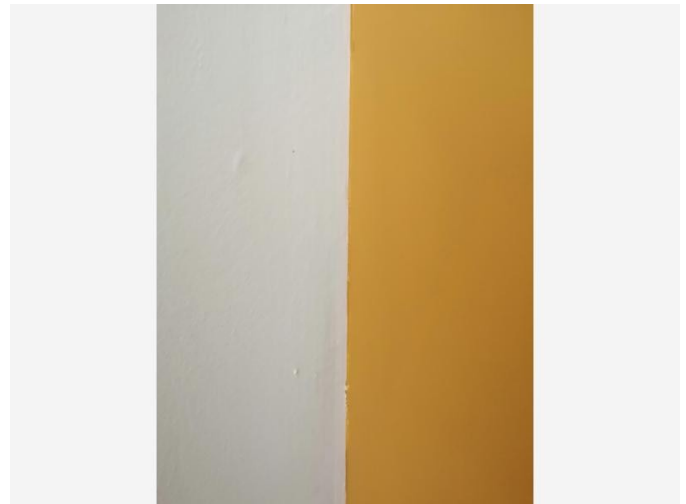
Een staalname en laboanalyse kan de aanwezigheid van asbest in wandpleister mogelijks uitsluiten.

| Eindbeoordeling materiaalarisico | Zeer laag materiaalarisico en/of zeer lage kans op vezelvrijgave |

| Gebondenheid | Categorie 2: niet-hechtgebonden met matrix |
| Asbestsoort (vezeltype) | Amfibool aanwezig, uitgezonderd crocidoliet |
| Toestand van het materiaal | Onbeschadigd, niet verweerd |

| Asbestmateriaal | In-situ afwerkingslagen - Pleisterwerk (wand, plafond, ...) |

- Zorg voor een veilig beheer. Vermijd het beschadigen van het asbestmateriaal. Controleer de toestand jaarlijks op wijzigingen.
- Voer bijkomende staalname(s) uit.

- Hermetische zone (erkend asbestverwijderaar)  
wandpleister is niet-hechtgebonden. Verwijderen zal zeker mogelijk aanwezige asbestvezels vrijmaken.

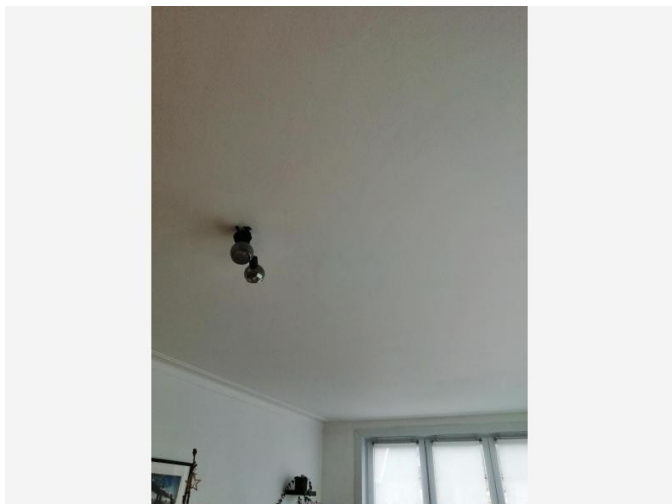
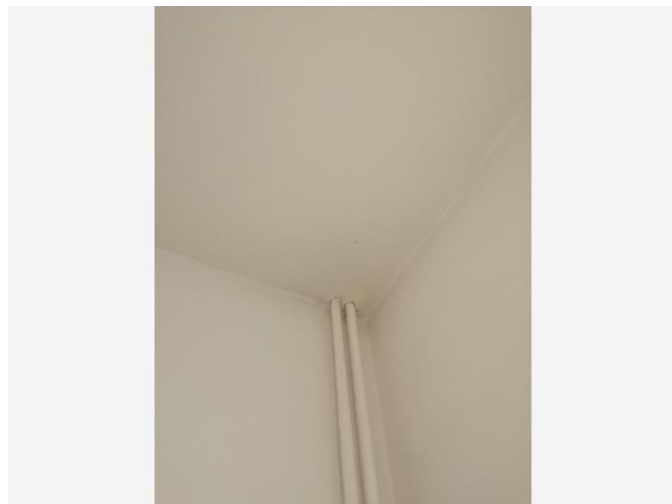
staalname en laboanalyse kunnen de aanwezigheid van asbest in plafondpleister mogelijks uitsluiten.

| Eindbeoordeling materiaalarisico | Zeer laag materiaalarisico en/of zeer lage kans op vezelvrijgave |

| Gebondenheid | Categorie 2: niet-hechtgebonden met matrix |
| Asbestsoort (vezeltype) | Amfibool aanwezig, uitgezonderd crocidoliet |
| Toestand van het materiaal | Onbeschadigd, niet verweerd |

| Asbestmateriaal | In-situ afwerkingslagen - Pleisterwerk (wand, plafond, ...) |

- Zorg voor een veilig beheer. Vermijd het beschadigen van het asbestmateriaal. Controleer de toestand jaarlijks op wijzigingen.
- Voer bijkomende staalname(s) uit.

- Hermetische zone (erkend asbestverwijderaar)  
plafondpleister is niet-hechtgebonden. Verwijderen zal zeker mogelijk aanwezige asbestvezels vrijmaken.

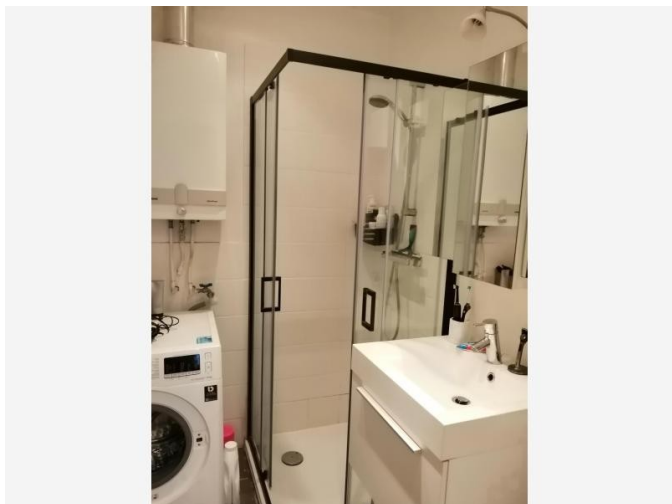
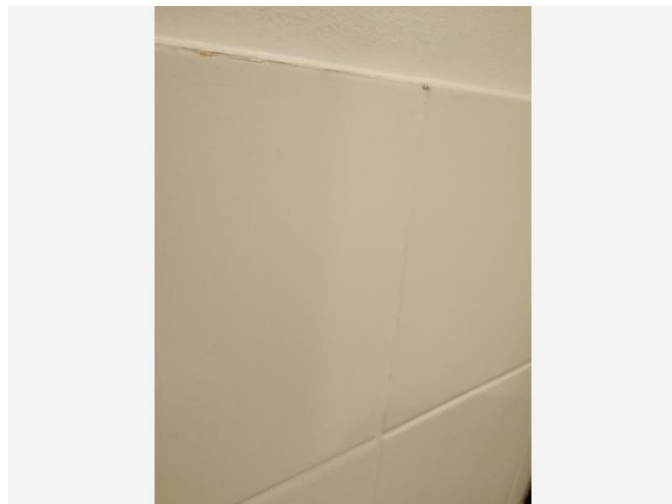
Een staalname (in lavabomeubel, achter wasmachine..) kan de aanwezigheid van asbest uitsluiten

| Eindbeoordeling materiaalisico | Zeer laag materiaalisico en/of zeer lage kans op vezelvrijgave |

| Gebondenheid | Categorie 1: hechtgebonden in oorsprong |
| Asbestsoort (vezeltype) | Crocidoliet aanwezig |
| Toestand van het materiaal | Onbeschadigd, niet verweerd |

| Asbestmateriaal | In-situ afwerkingslagen - Lijmlaag |

- Zorg voor een veilig beheer. Vermijd het beschadigen van het asbestmateriaal. Controleer de toestand jaarlijks op wijzigingen.
- Voer bijkomende staalname(s) uit.

- Eenvoudige handelingen: enkel door erkend asbestverwijderaar verwijderen uitgeharde lijmlagen in binnenomgeving laat je best door een erekend verwijderaar uitvoeren

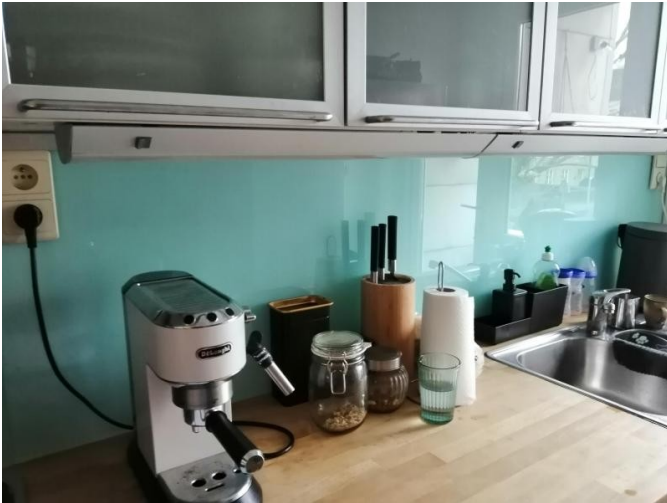
spatwand keuken in glas

| Identificatiemethode | Vaststelling & expertise (niet-asbestverdacht) |
