# Asbestinventarisatetest

Sint-Hubertusstraat 68, 2600 Antwerpen

Attestnummer : 20240102-000210.000

Uitgegeven op : 02.01.2024

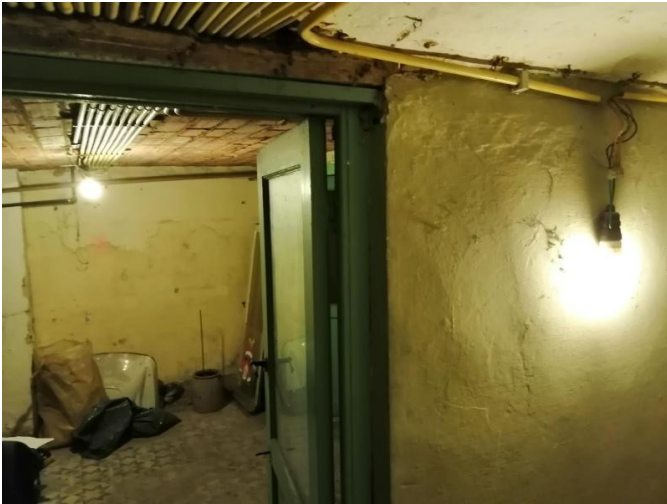
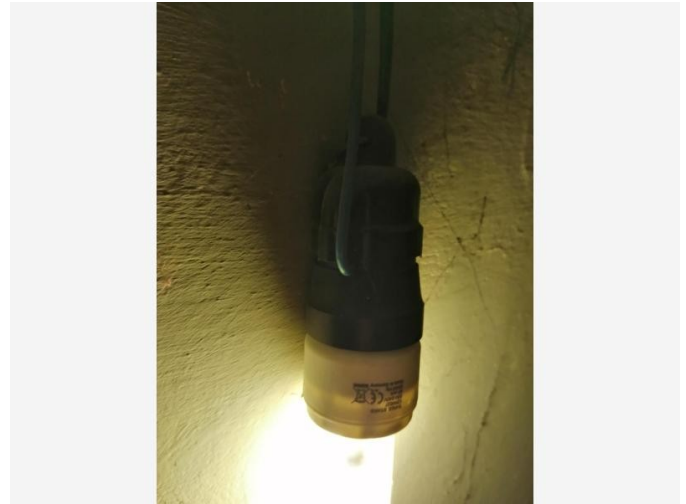
| Fiche 1: verlichting kelder..... | 23 |

Het asbestmateriaal valt onder de mijlpaal van 2040.

| Eindbeoordeling materiaalisico | Laag materiaalisico en/of verlaagde kans op vezelvrijgave |

| Asbestsoort (vezeltype) | Crocidoliet aanwezig |
| Toestand van het materiaal | Onbeschadigd, niet verweerd |

| Beschrijving | verlichting kelder |
| Asbestmateriaal | Plaat, paneel, tablet - Type Bakeliet |

- Zorg voor een veilig beheer. Vermijd het beschadigen van het asbestmateriaal. Controleer de toestand jaarlijks op wijzigingen.

- Eenvoudige handelingen: mag via doe-het-zelf of door werknemer(s) met opleidingsattest eenvoudige handelingen lamphoudertjes afkoppelen en afvoeren.

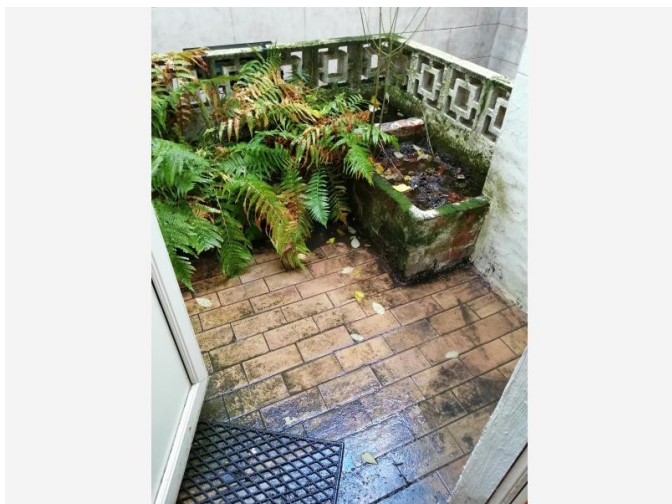
| Fiche 2: terrasdak 1ste verd..... | 27 |

**Reden:** terrasvloer op waterdichting.

**Uitleg van de asbestdeskundige:** waterdichting onder terrasvloer is niet te inspecteren

| (Asbest)materiaal | Dak- en gevelbekleding - Roofing |

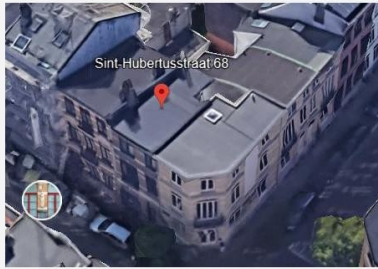
| Fiche 3: hoofddak..... | 29 |

**Bouwjaar:** 2021

*Constructies gebouwd vanaf 2001 moeten niet onderzocht worden*

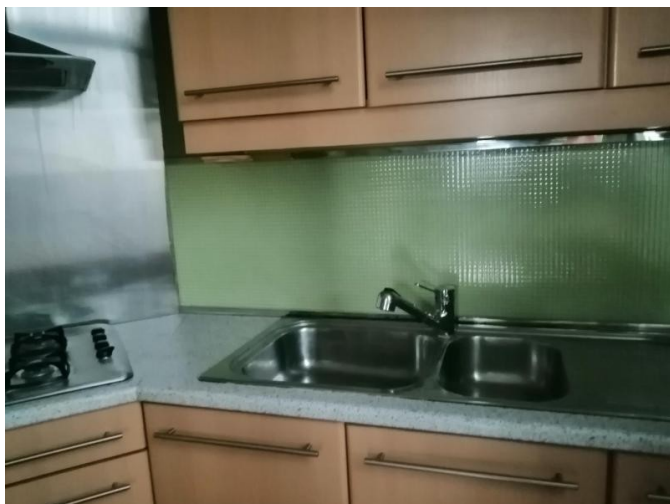
| Fiche 4: spatwand keuken..... | 31 |

spatwand keuken in glas

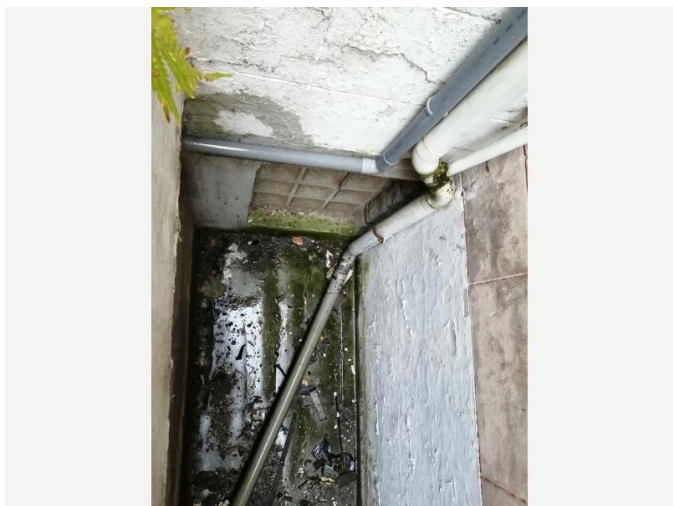
| Fiche 5: plat dak achterbouw gelijkvloers..... | 32 |

plat dak niet in roofing

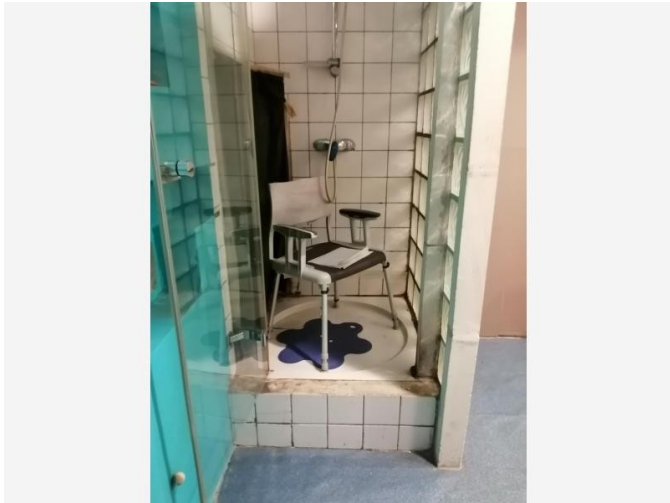
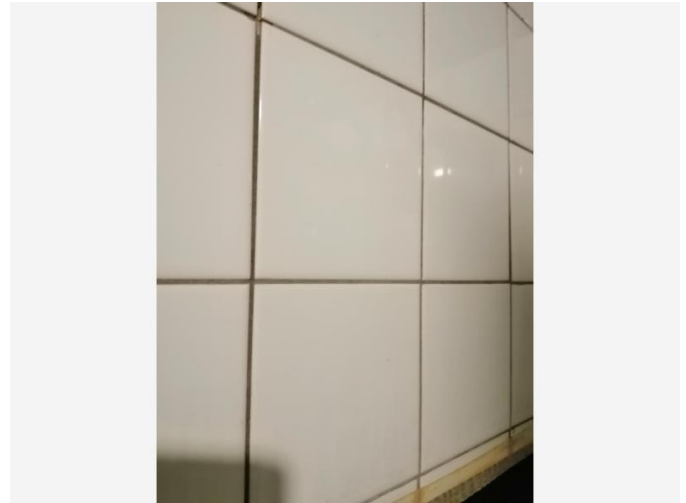
| Fiche 6: tegellijn..... | 34 |

Geen asbest

| # | Type | Referentie | Resultaat |
|---|---|---|---|
| 6.1 | Puntmonster | STHS68B-tegellijm | Geen asbest |

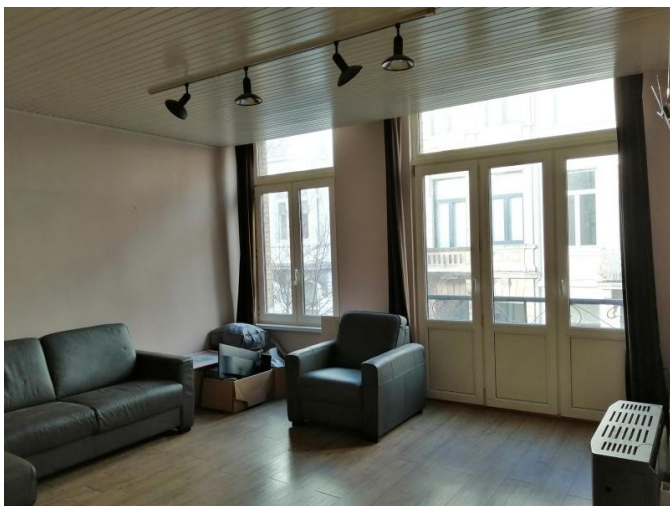
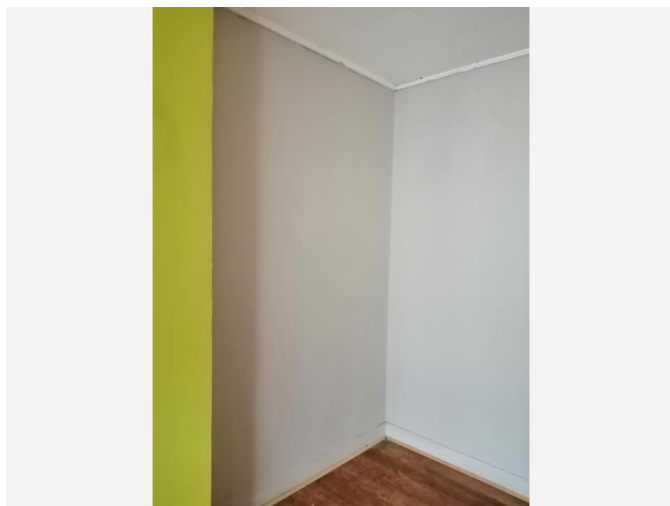
## Fiche 7: gips wanden

Geen asbest

| # | Type | Referentie | Resultaat |
|---|---|---|---|
| 7.1 | Mengmonster | STHS68B-gips wand | Geen asbest |

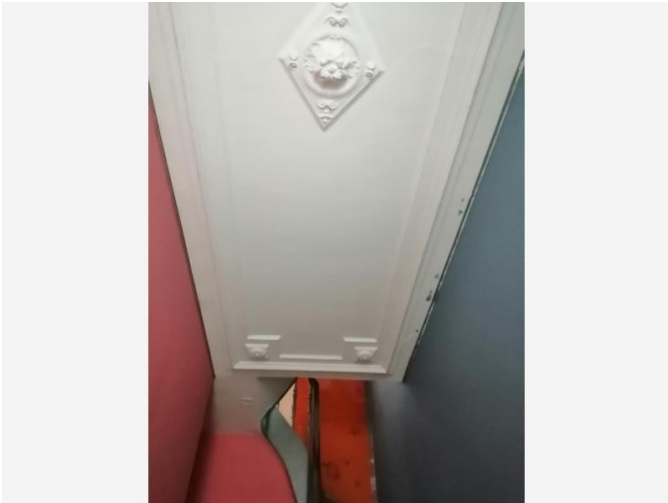
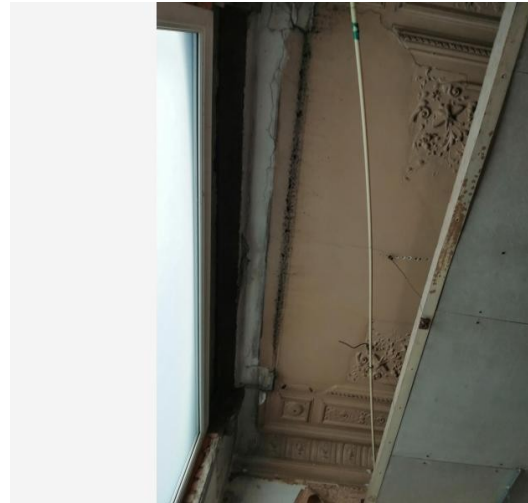
| Fiche 8: gips plafonds..... | 38 |

Geen asbest

| # | Type | Referentie | Resultaat |
|---|---|---|---|
| 8.1 | Mengmonster | STHS68B-gips plafond | Geen asbest |

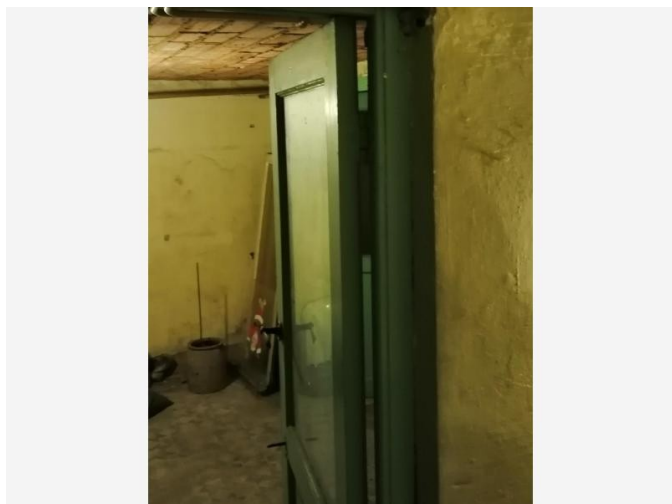
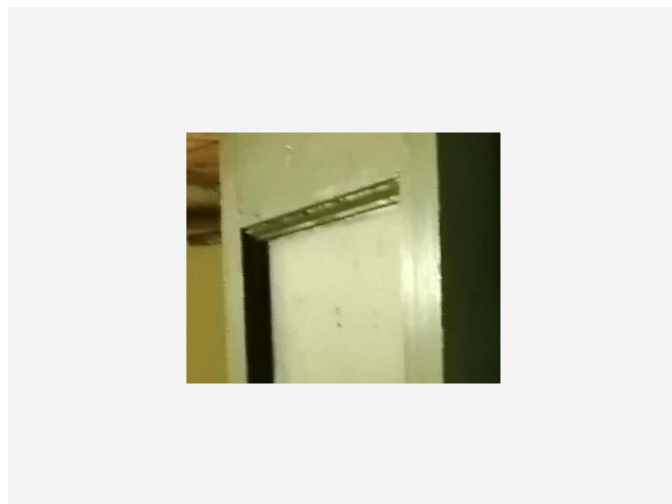
| Fiche 9: mastiek kelder..... | 40 |

Geen asbest

| # | Type | Referentie | Resultaat |
|---|---|---|---|
| 9.1 | Puntmonster | STHS68B-mastiek | Geen asbest |

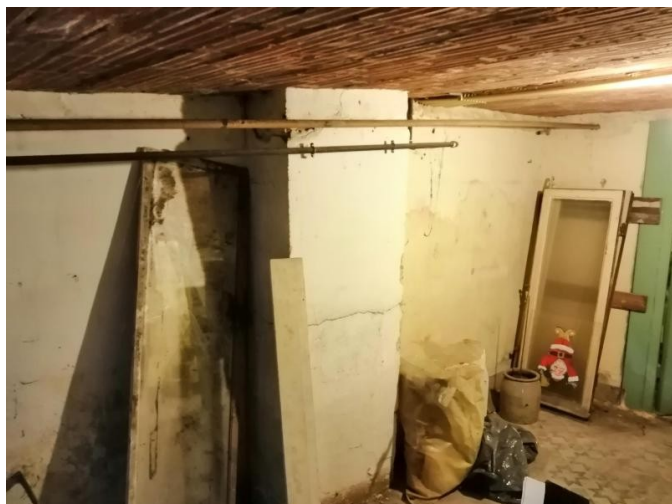
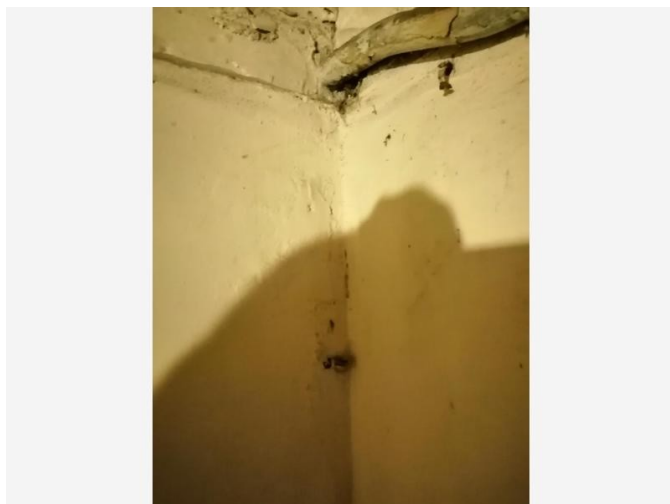
## Fiche 10: kelderbezetting

Geen asbest

| # | Type | Referentie | Resultaat |
|---|---|---|---|
| 10.1 | Puntmonster | STHS68B-kelder bezetting | Geen asbest |
