# Asbestinventarisatetest

Dambruggestraat 83, 2060 Antwerpen

Attestnummer : 20240105-000130.000

Uitgegeven op : 05.01.2024

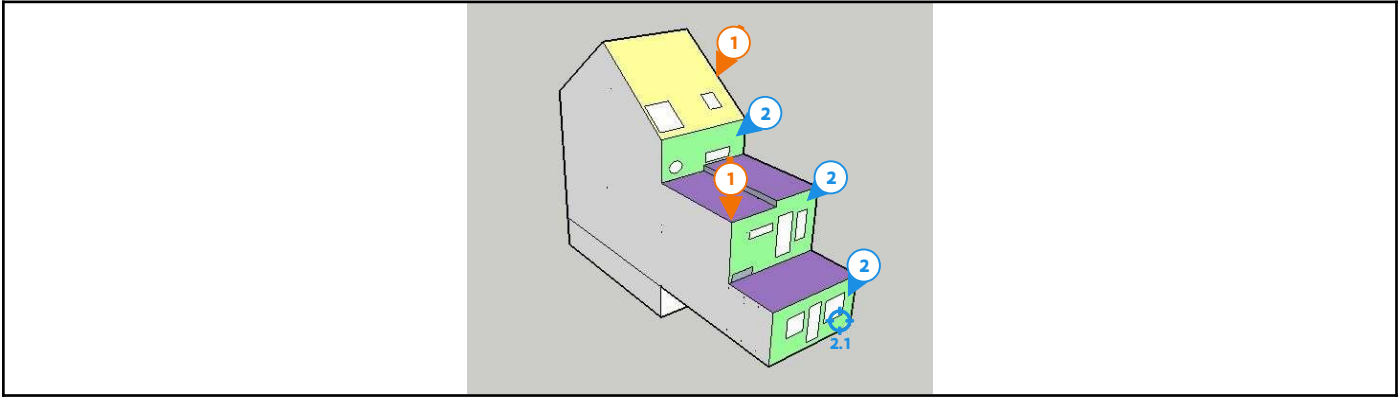
# Plan 1.6: buitenschilddelen RA

| Beschrijving | Type | Actie |
|---|---|---|
| 1. schouw | Asbestmateriaal | Verwijderen |

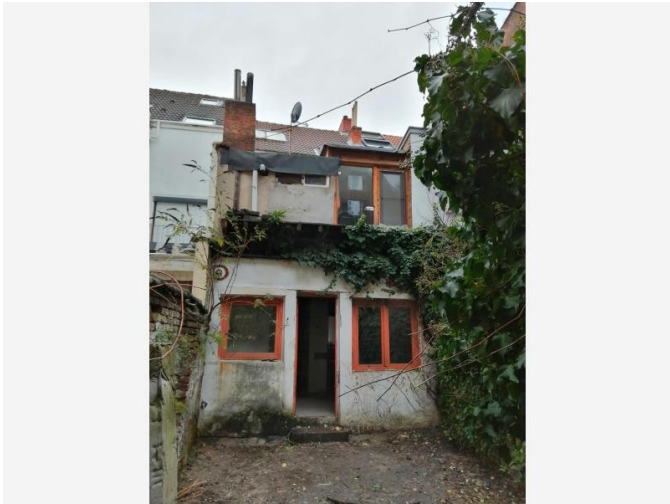
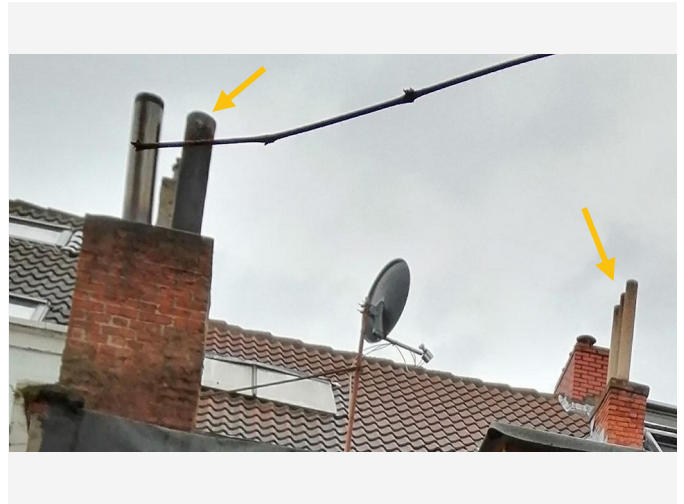
| Fiche 1: schouw..... | 15 |

| Eindbeoordeling materiaalisico | Verhoogd materiaalisico en/of verhoogde kans op vezelvrijgave |

| Gebondenheid | Categorie 1: hechtgebonden in oorsprong |
| Asbestsoort (vezeltype) | Crocidoliet aanwezig |
| Asbestconcentratie | Laag (< 50%) |
| Afschermingsgraad van het gehele materiaal | Geheel of deels (ook) vrij aan de binnenlucht |
| Toestand van het materiaal | Licht beschadigd, licht verweerd. Intact materiaal type Pical – asbestboard of categorie III 'gebondenheid' |

| Beschrijving | schouw |
| Asbestmateriaal | Rookgaskanaal |

Het asbestmateriaal valt onder de mijlpaal van 2034.

Verwijderen

- Zorg voor een veilig beheer. Vermijd het beschadigen van het asbestmateriaal. Controleer de toestand jaarlijks op wijzigingen.

- Eenvoudige handelingen: mag via doe-het-zelf of door werknemer(s) met opleidingsattest eenvoudige handelingen  
buisstukken in geheel uitnemen en afvoeren

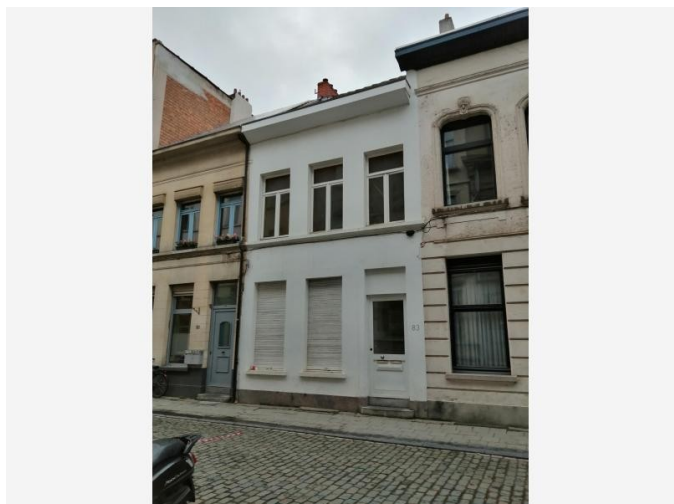
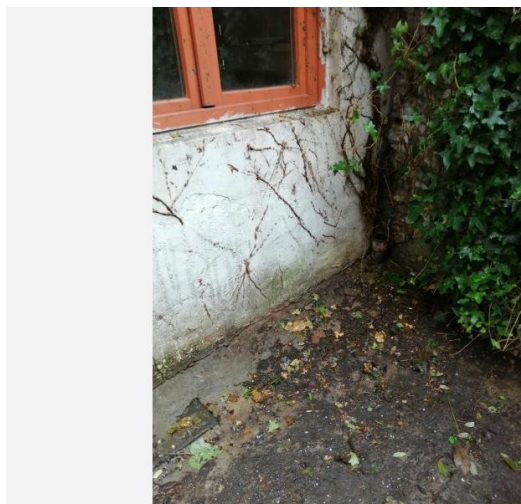
## Fiche 2: crepi

Geen asbest

| # | Type | Referentie | Resultaat |
|---|---|---|---|
| 2.1 | Mengmonster | DBS83A-crepi | Geen asbest |

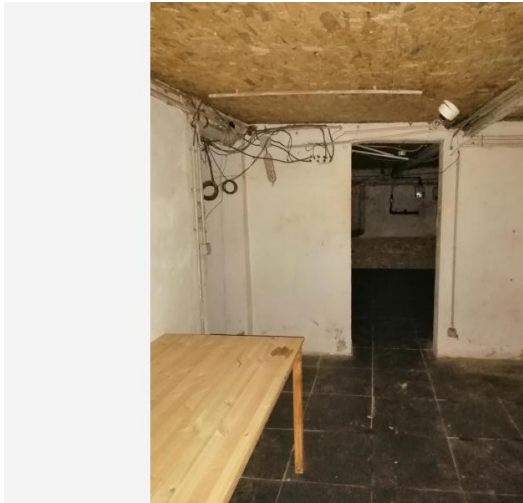
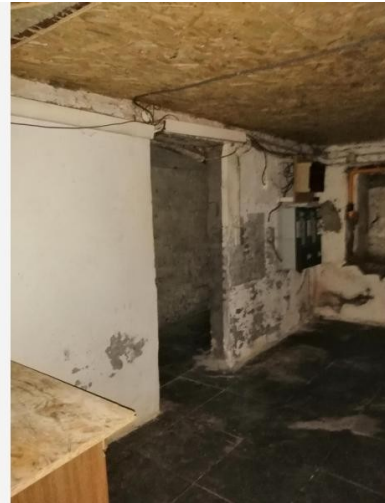
## Fiche 3: bezetting natte zones

Geen asbest

| # | Type | Referentie | Resultaat |
|---|---|---|---|
| 3.1 | Puntmonster | DBS83A-bezetting natte zones | Geen asbest |

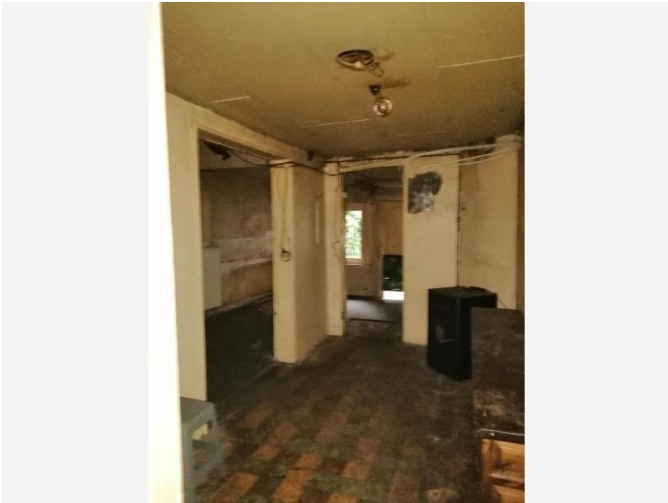
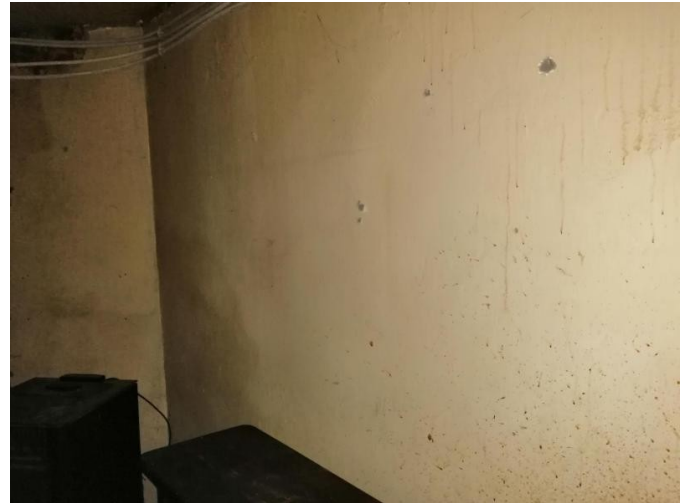
## Fiche 4: gips wanden

Geen asbest

| # | Type | Referentie | Resultaat |
|---|---|---|---|
| 4.1 | Mengmonster | DBS83A-gips wand | Geen asbest |

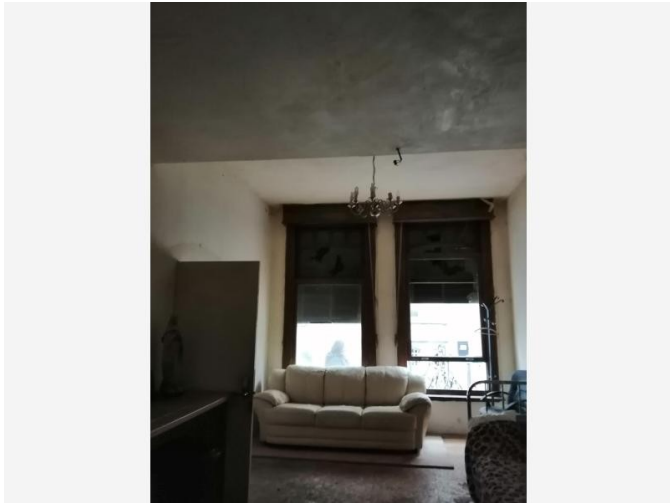
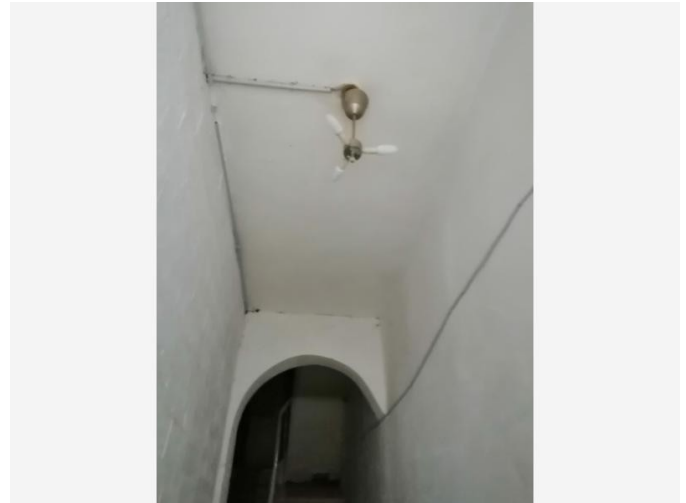
Geen asbest

| # | Type | Referentie | Resultaat |
|---|---|---|---|
| 5.1 | Mengmonster | DBS83A-gips plafond | Geen asbest |

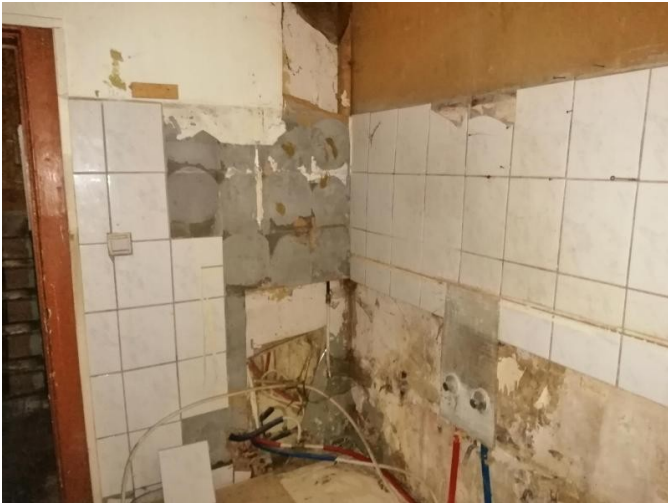
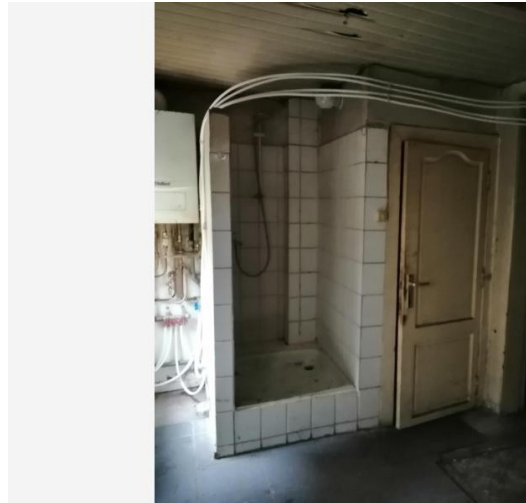
Geen asbest

| # | Type | Referentie | Resultaat |
|---|---|---|---|
| 6.1 | Puntmonster | DBS83A-tegellijm | Geen asbest |
