# Asbestinventarisatetest

Kloosterhof 40, 3300 Tienen

Attestnummer : 20240115-000151.000

Uitgegeven op : 15.01.2024

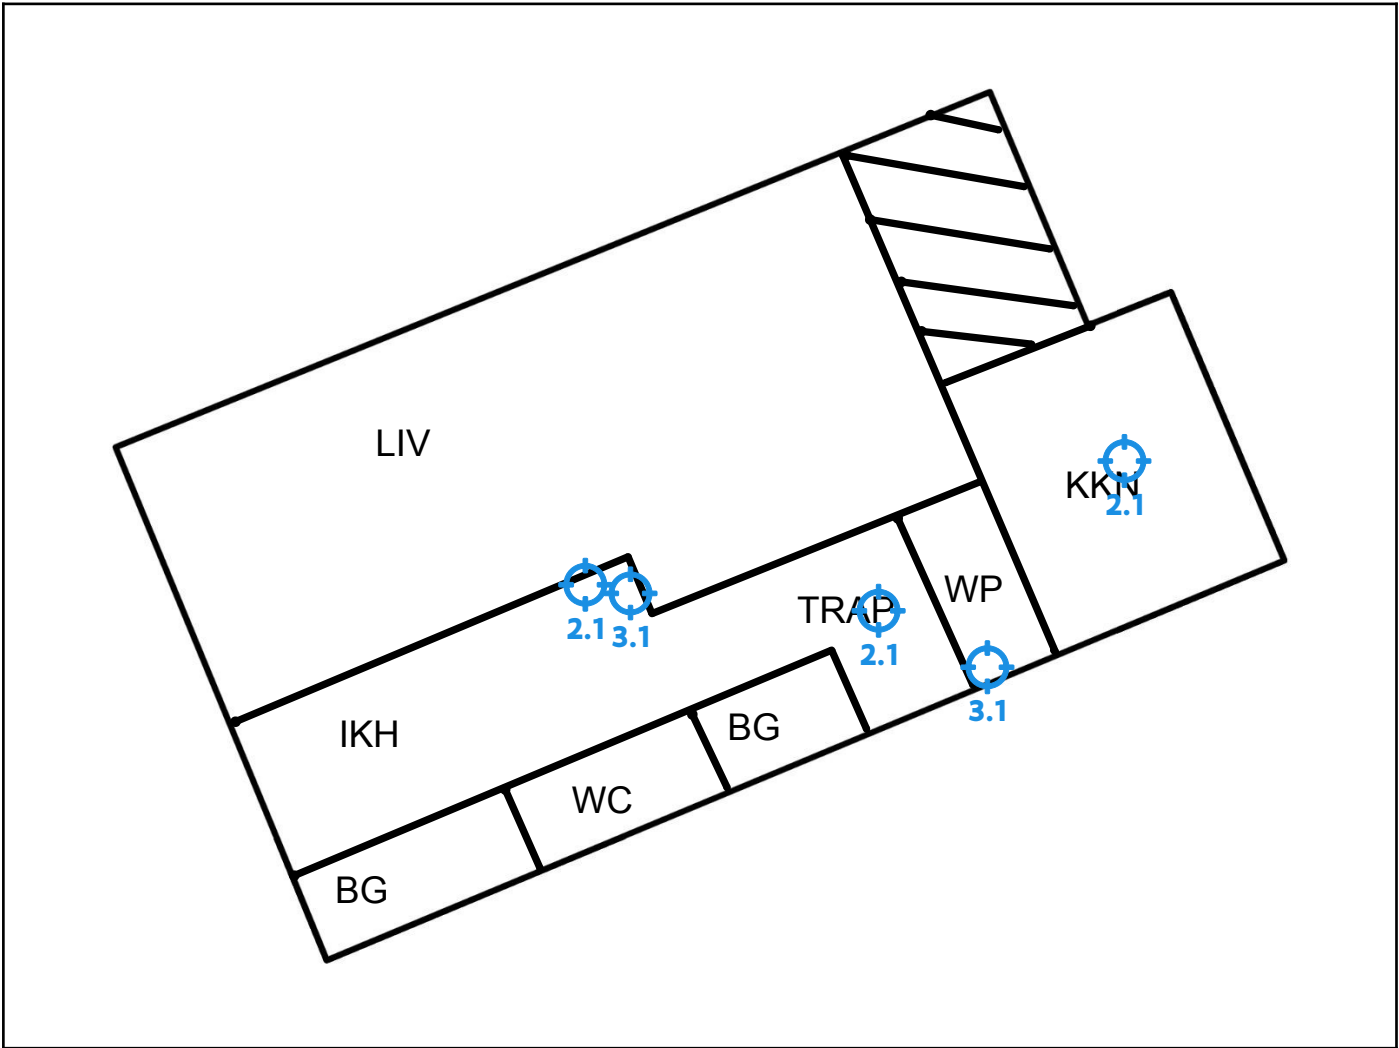
## Plan 1.2: Hoofdgebouw plan gelijkvloers

| Beschrijving | Type | Actie |
|---|---|---|
| 2. Pleisterwerk plafonds | Geen asbest | - |
| 3. Pleisterwerk muren | Geen asbest | - |

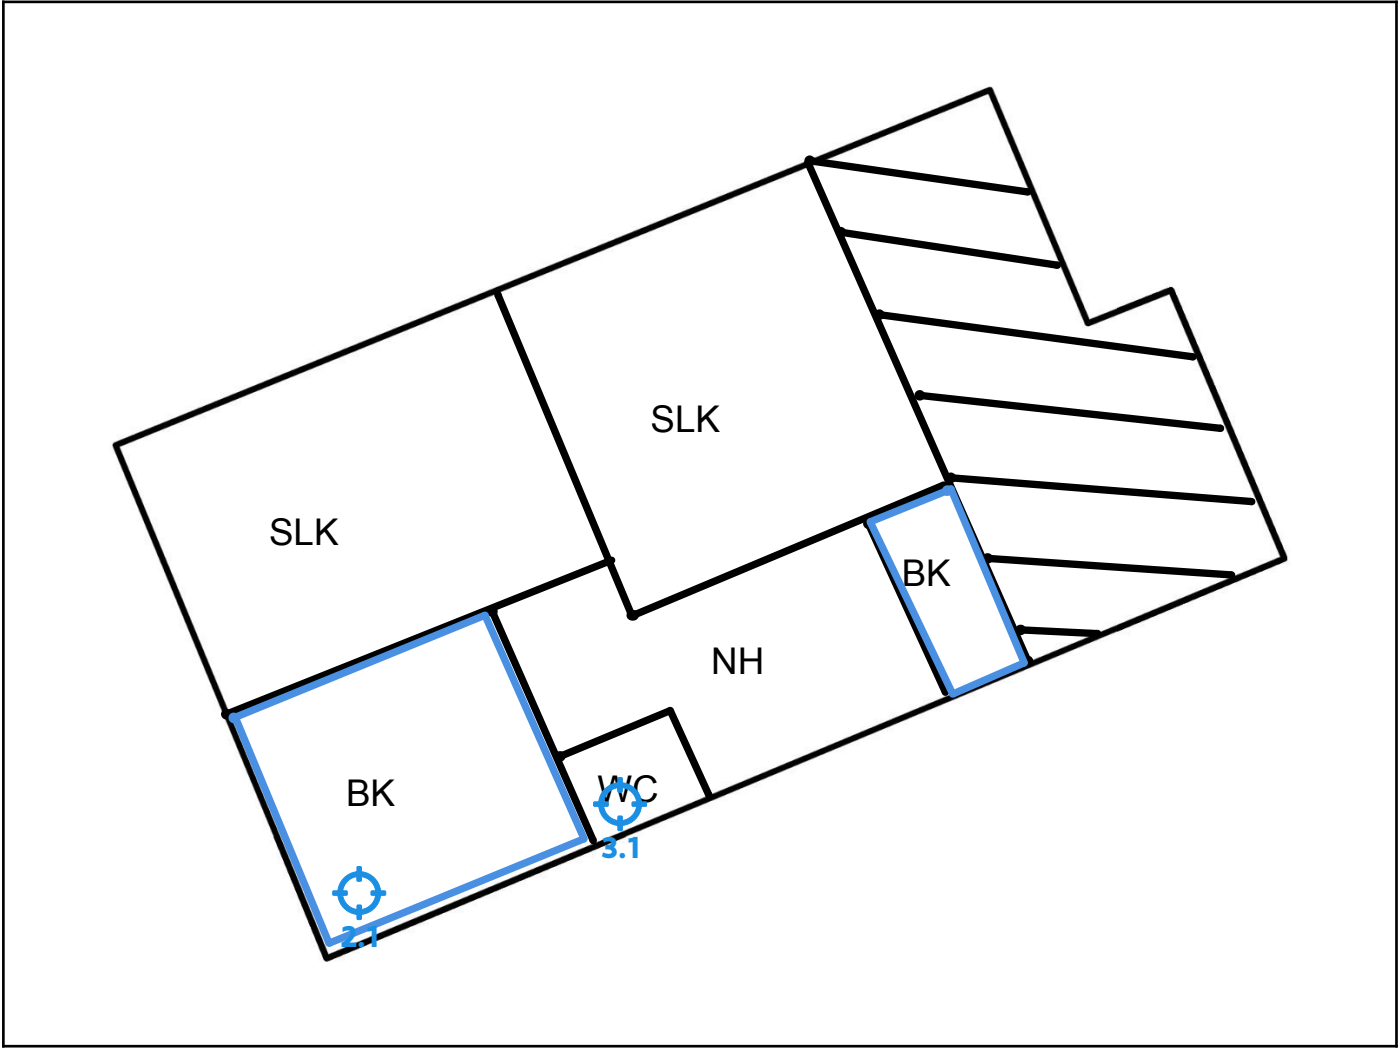
# Plan 1.3: Hoofdgebouw plan 1ste verdiep

| Beschrijving | Type | Actie |
|---|---|---|
| 2. Pleisterwerk plafonds | Geen asbest | - |
| 3. Pleisterwerk muren | Geen asbest | - |

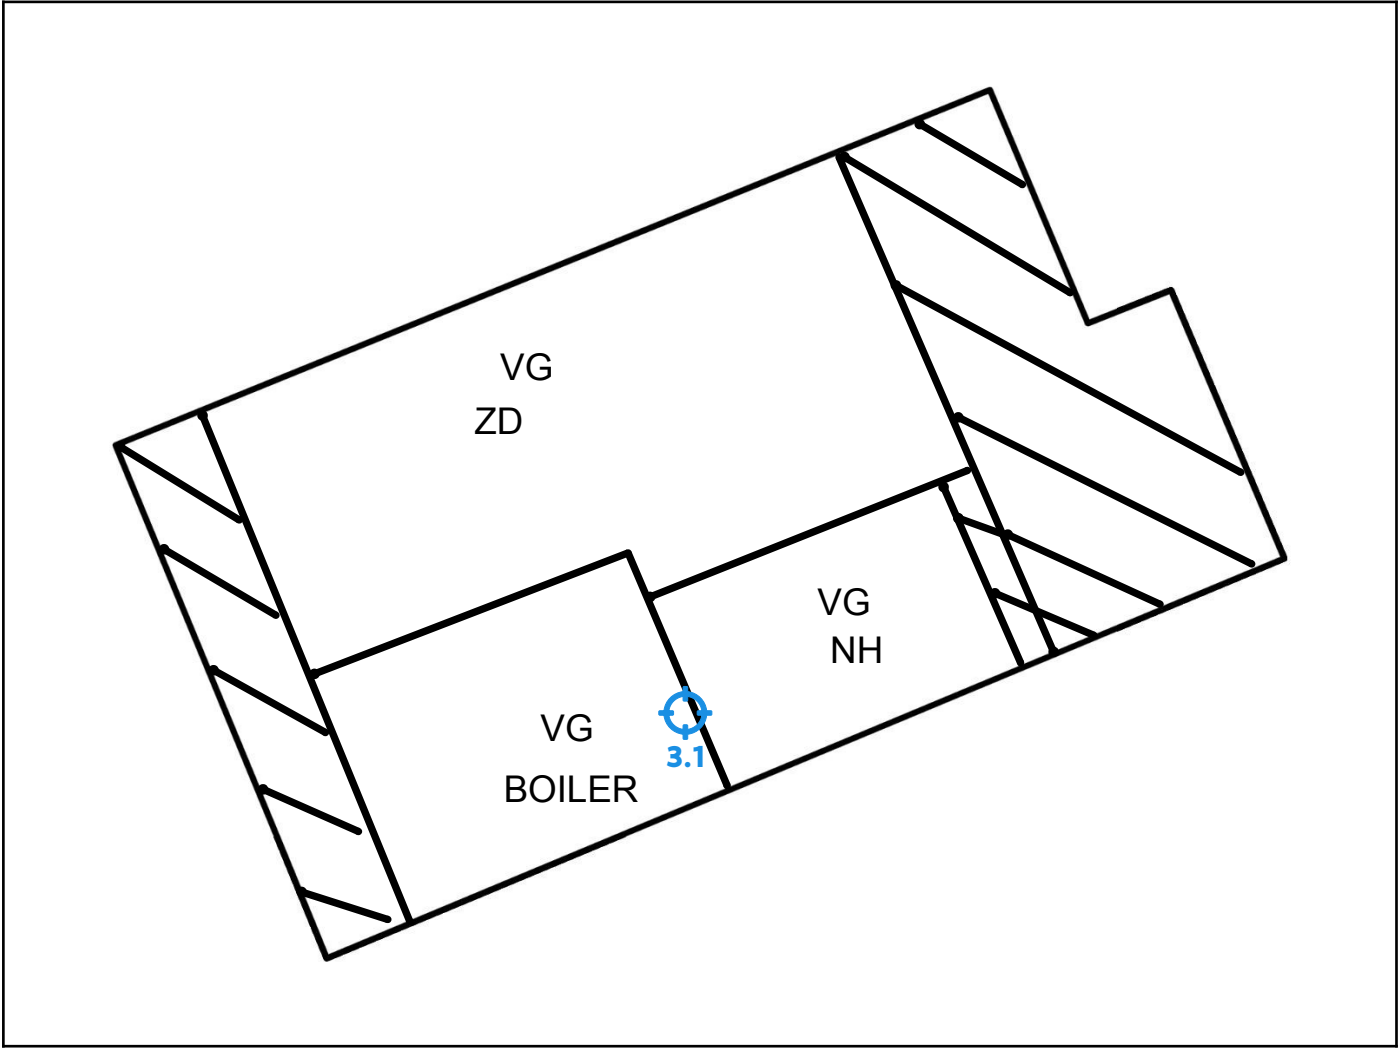
# Plan 1.4: Hoofdgebouw plan zolder

| Beschrijving | Type | Actie |
|---|---|---|
| 3. Pleisterwerk muren | Geen asbest | - |

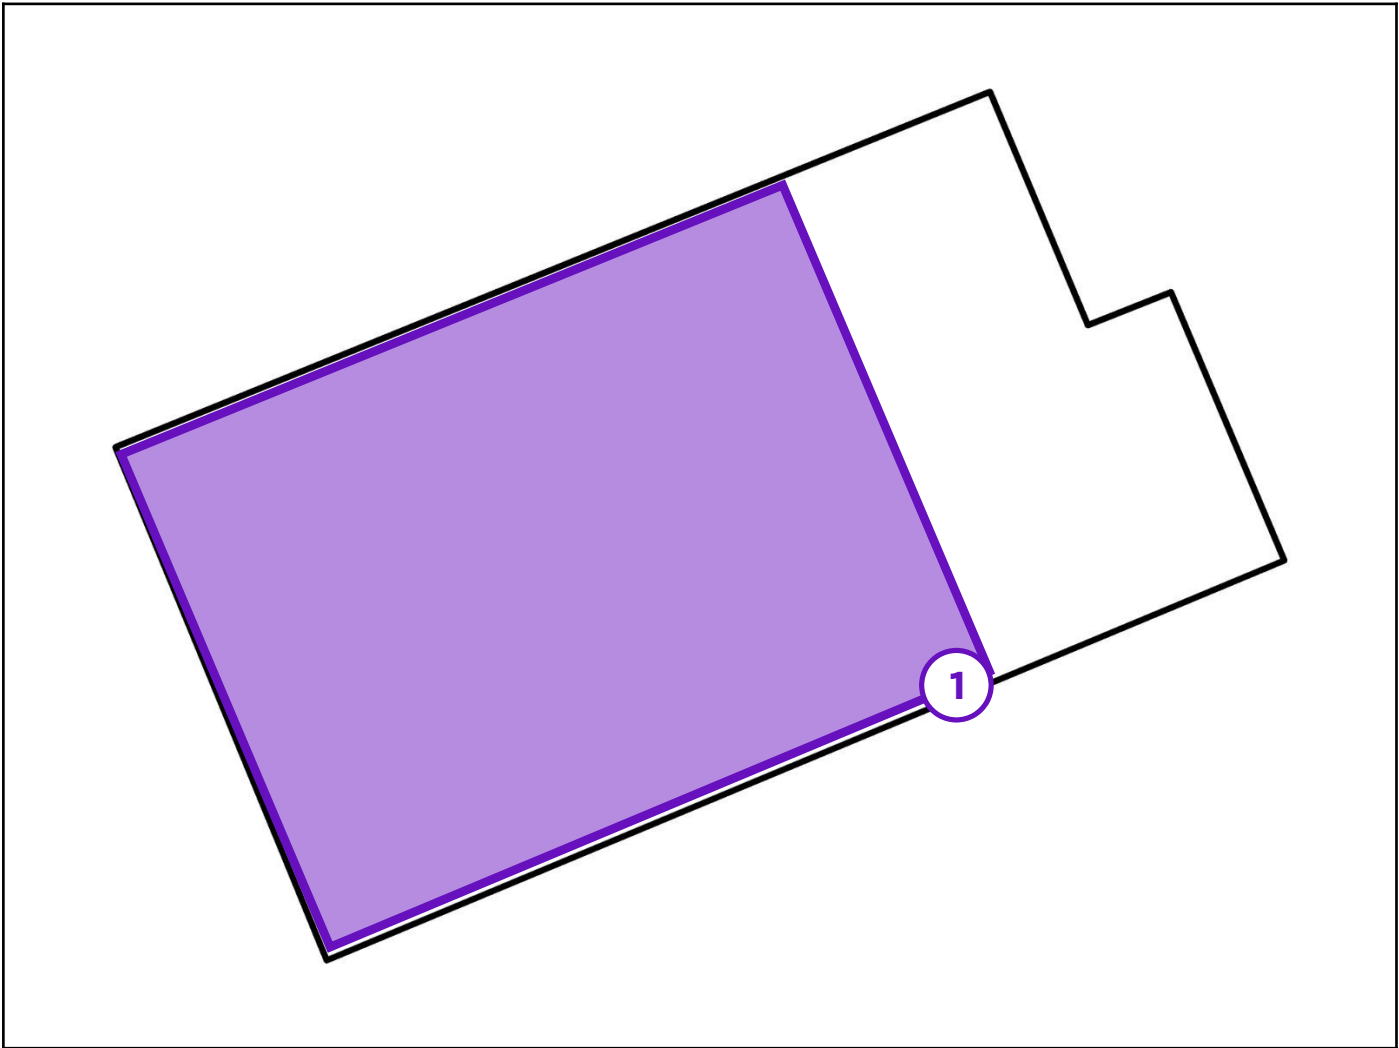
# Plan 1.5: Dakenplan

| Beschrijving | Type | Actie |
|---|---|---|
| 1. Onderdak hoofdbouw | Advies | - |

Bij werken aan het dak moet eerst het onderdak onderzocht worden.

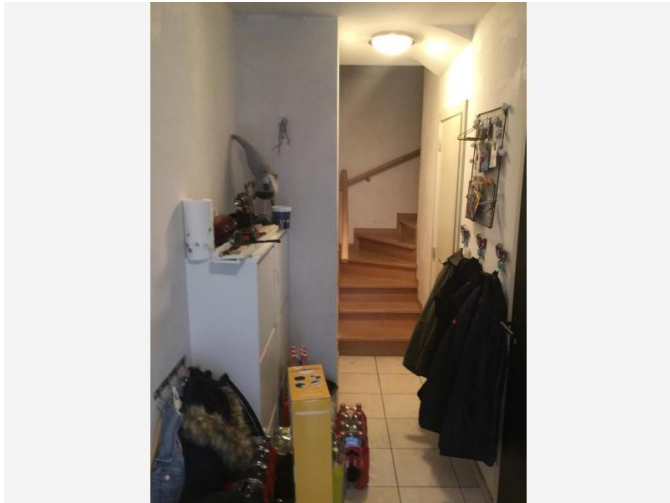
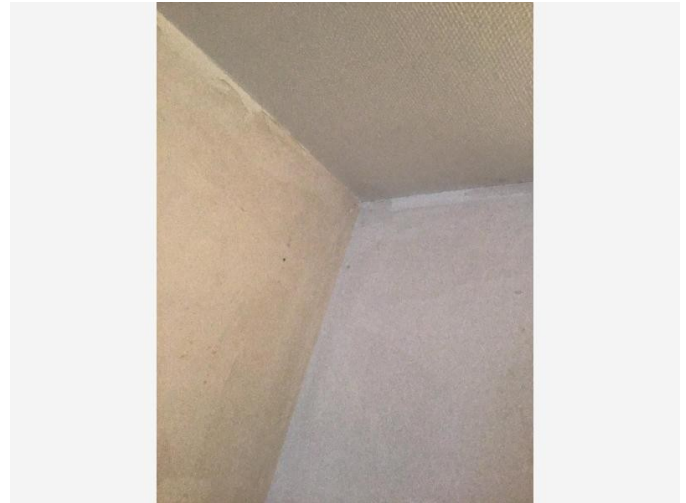
## Fiche 2: Pleisterwerk plafonds

Geen asbest

| # | Type | Referentie | Resultaat |
|---|---|---|---|
| 2.1 | Mengmonster | MM02 | Geen asbest |

| Bindmiddel van materiaal | Gips - kalk |
| Hoeveelheid (oppervlakte - dikte - aantal) | <ul style="list-style-type: none"> <li>• 110,00 m<sup>2</sup> - 1,00 cm - 1 stuk</li> </ul> |

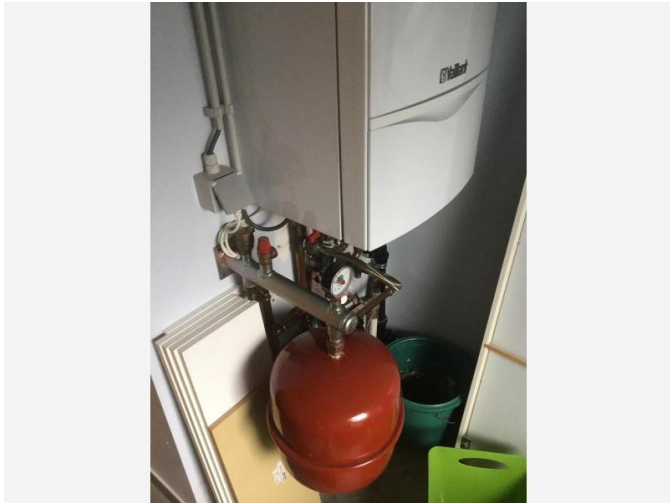
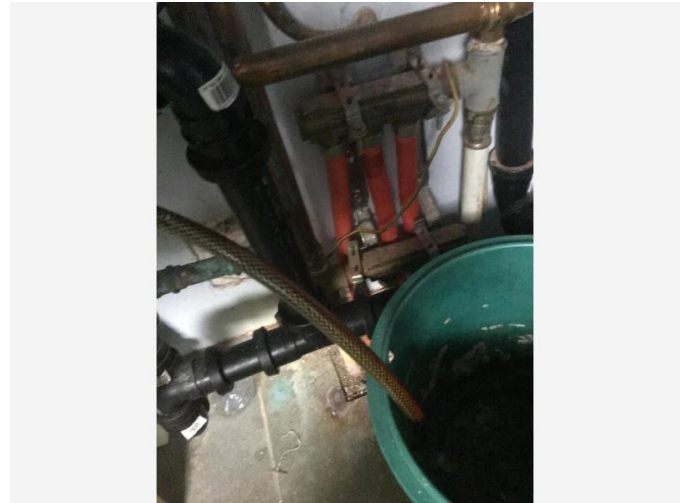
## Fiche 3: Pleisterwerk muren

Geen asbest

| # | Type | Referentie | Resultaat |
|---|---|---|---|
| 3.1 | Mengmonster | MM01 | Geen asbest |

| Bindmiddel van materiaal | Gips - kalk |
| Hoeveelheid (oppervlakte - dikte - aantal) | <ul style="list-style-type: none"> <li>• 340,00 m<sup>2</sup> - 1,00 cm - 1 stuk</li> </ul> |
