# Asbestinventarisatetest

Kouterstraat 16/1, 3200 Aarschot

Attestnummer : 20231223-000121.000

Uitgegeven op : 23.12.2023

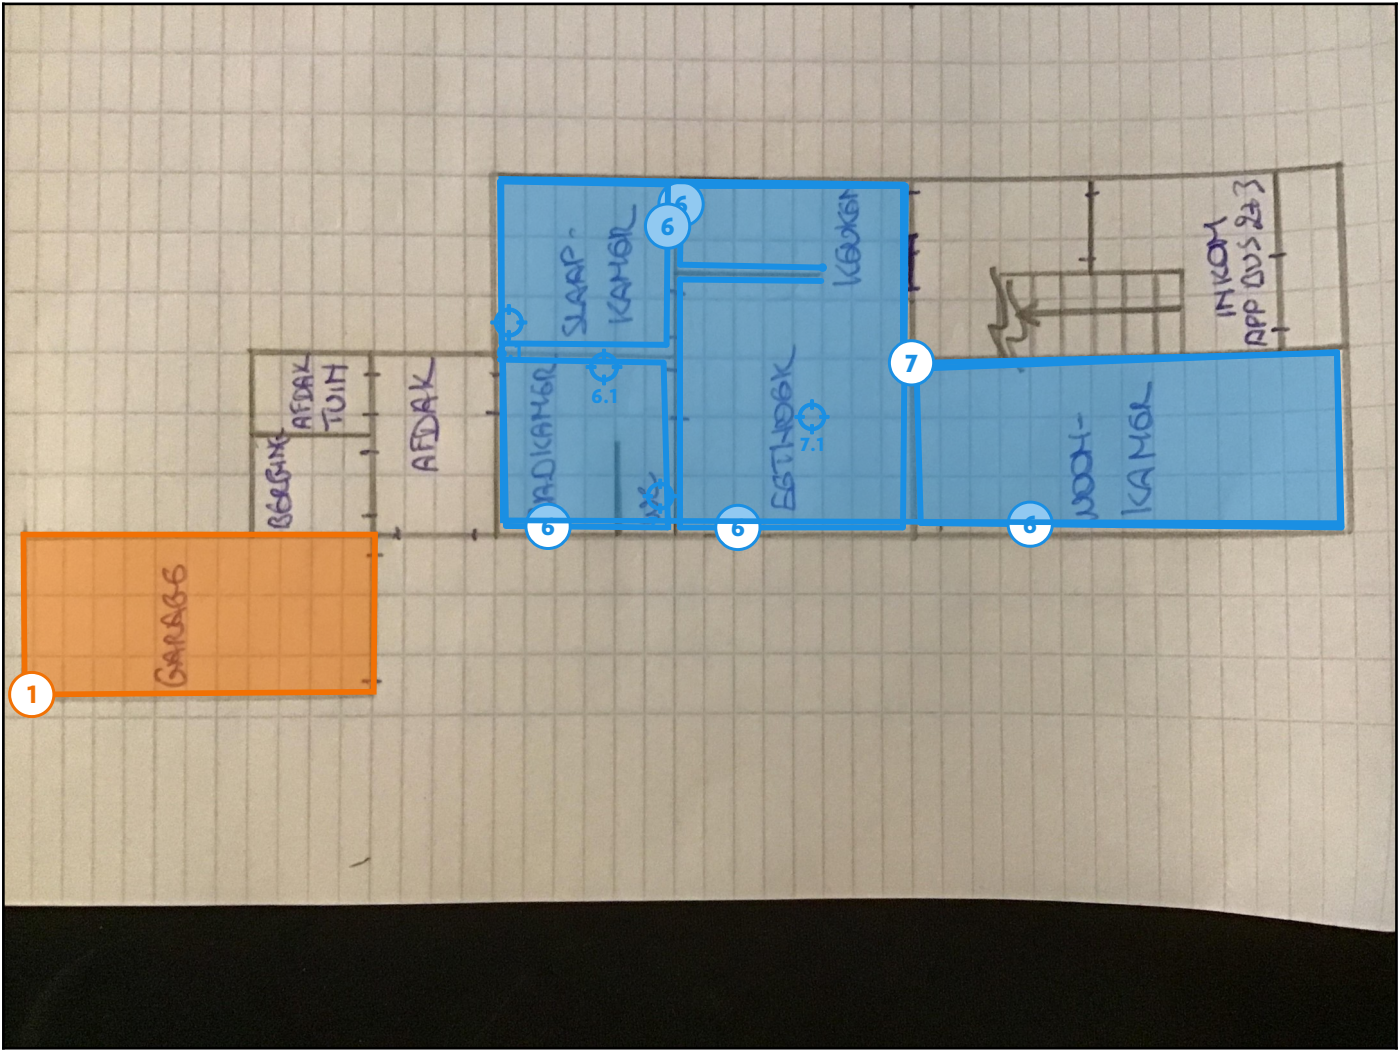
# Plan 1.2: Gelijkvloers

| Beschrijving | Type | Actie |
|---|---|---|
| 1. Privaatief - garage golfplaten | Asbestmateriaal | Verwijderen |

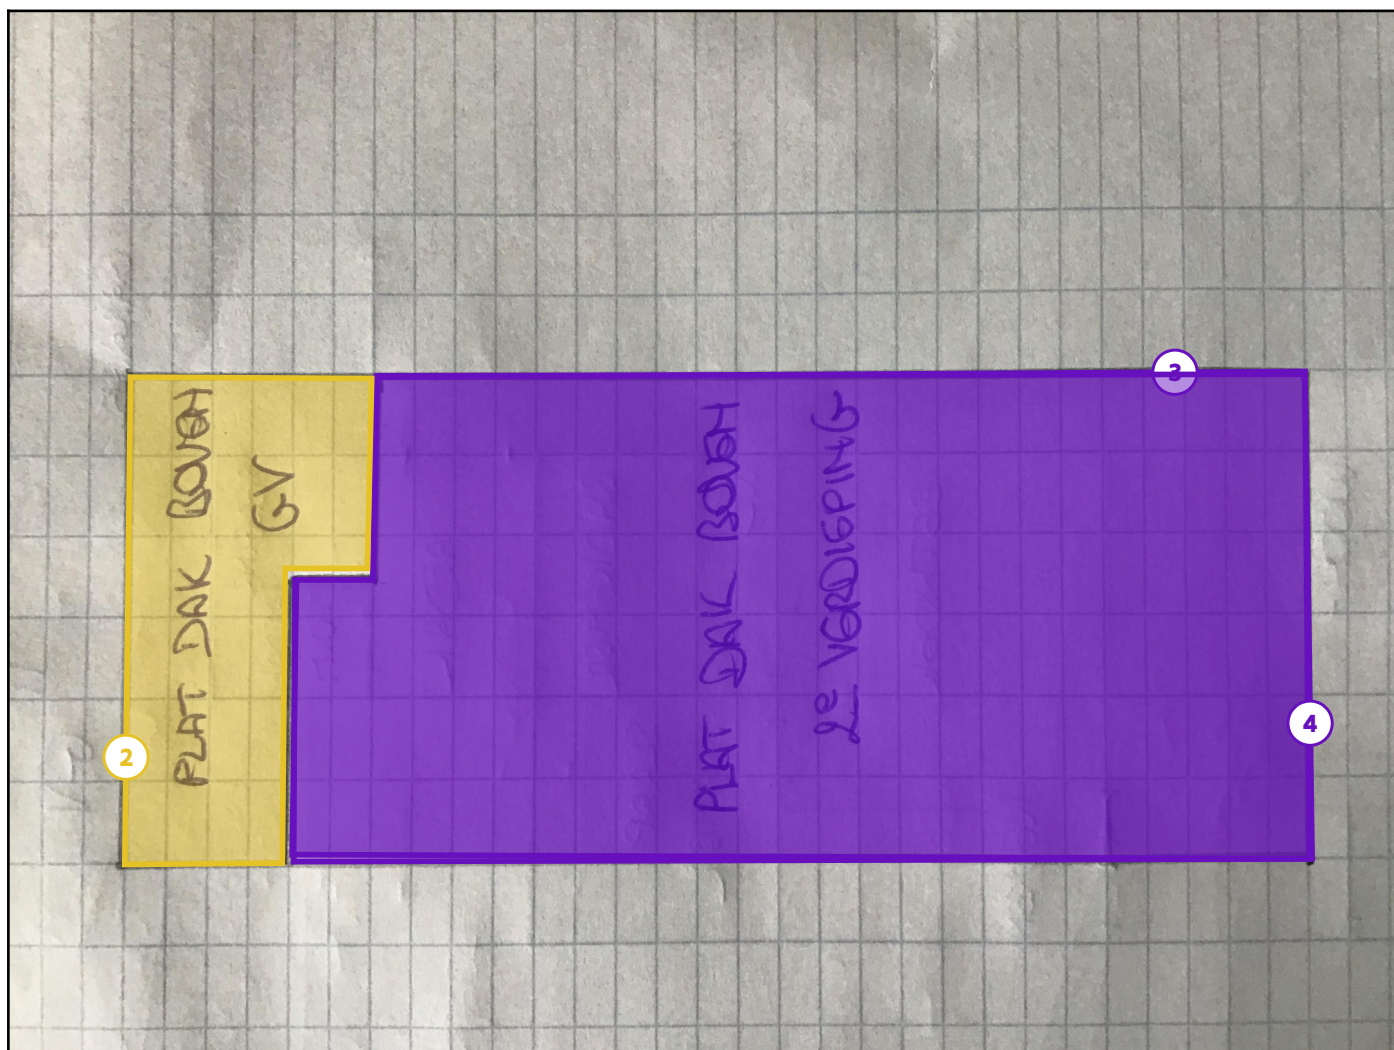
## Plan 1.4: Gemeenschappelijk dakenplan

| Beschrijving | Type | Actie |
|---|---|---|
| 2. Gemeenschappelijk - plat dak boven GV roofing | Asbestmateriaal | Zorgvuldig beheren |
| 3. Gemeenschappelijk-plat dak boven 2e verd. roofing | Beperking | - |
| 4. Gemeenschappelijk-plat dak boven 2e verd. roofing | Advies | - |

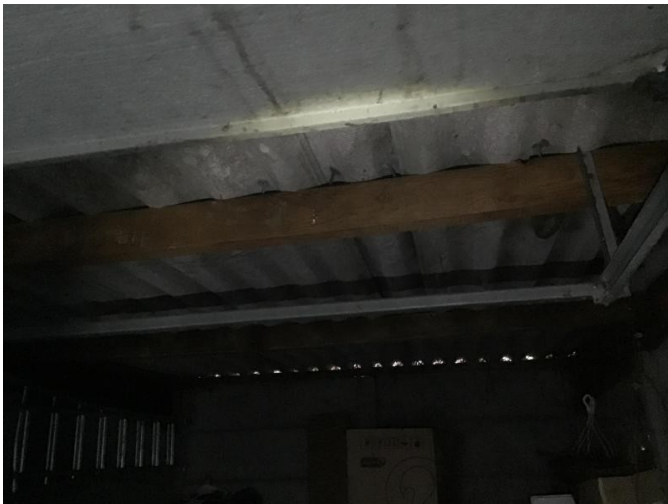
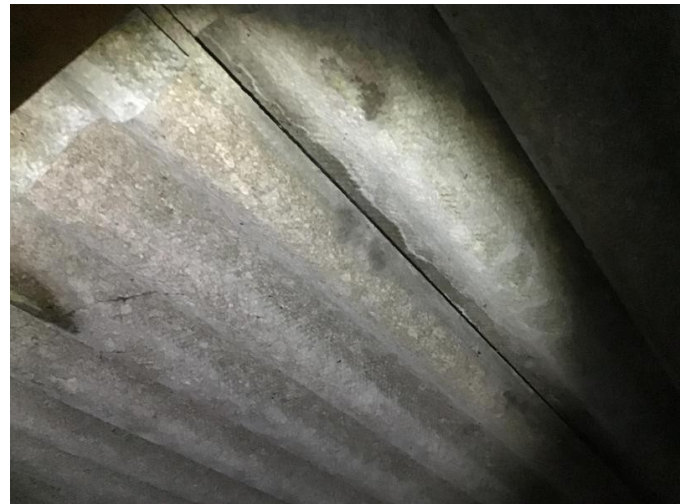
| Fiche 1: Privatief - garage golfplaten..... | 12 |

Het asbestmateriaal valt onder de mijlpaal van 2034.

| Eindbeoordeling materiaalarisico | Verhoogd materiaalarisico en/of verhoogde kans op vezelvrijgave |

| Asbestsoort (vezeltype) | Crocidoliet aanwezig |
| Toestand van het materiaal | Licht beschadigd, licht verweerd. Intact materiaal type Pical – asbestboard of categorie III 'gebondenheid' |

| Asbestmateriaal | Dak- en gevelbekleding - Golfplaat |
| Hoeveelheid (oppervlakte - aantal) | • 20,00 m <sup>2</sup> - 1 stuk |

Verwijderen

- Zorg voor een veilig beheer. Vermijd het beschadigen van het asbestmateriaal. Controleer de toestand jaarlijks op wijzigingen.

- Eenvoudige handelingen: mag via doe-het-zelf of door werknemer(s) met opleidingsattest eenvoudige handelingen  
Voor asbestverdachte golfplaten voorziet de wet geen verplichting om deze asbestverdachte

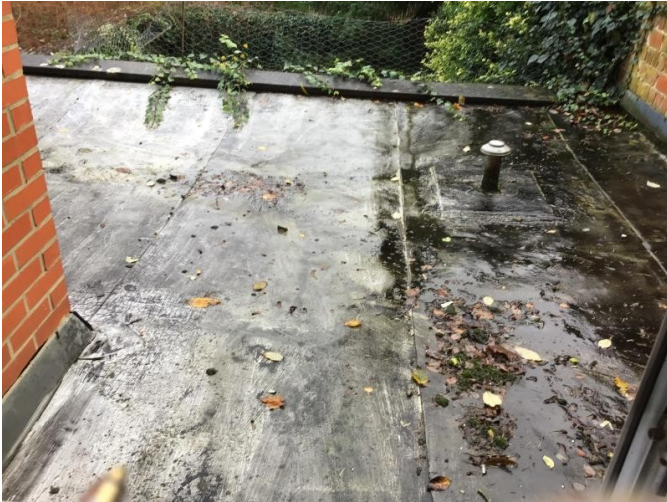
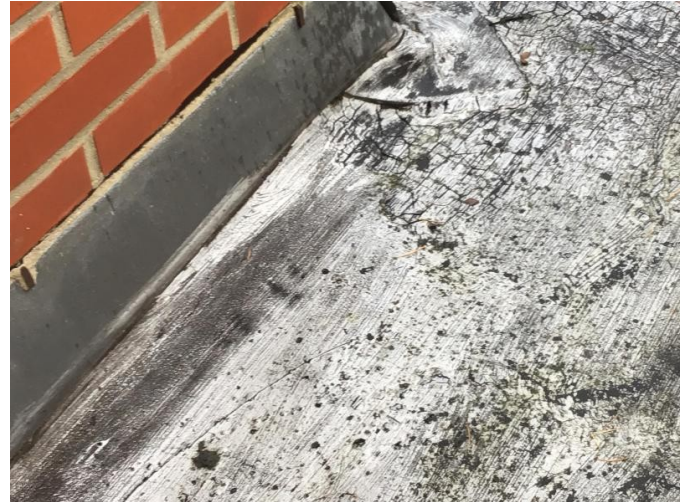
## Fiche 2: Gemeenschappelijk - plat dak boven GV roofing

Het asbestmateriaal valt onder de mijlpaal van 2040.

| Eindbeoordeling materiaalrisico | Laag materiaalrisico en/of verlaagde kans op vezelvrijgave |

| Asbestsoort (vezeltype) | Alleen chrysotiel |
| Toestand van het materiaal | Licht beschadigd, licht verweerd. Intact materiaal type Pical – asbestboard of categorie III 'gebondenheid' |

| Asbestmateriaal | Dak- en gevelbekleding - Roofing |

Zorgvuldig beheren

- Zorg voor een veilig beheer. Vermijd het beschadigen van het asbestmateriaal. Controleer de toestand jaarlijks op wijzigingen.

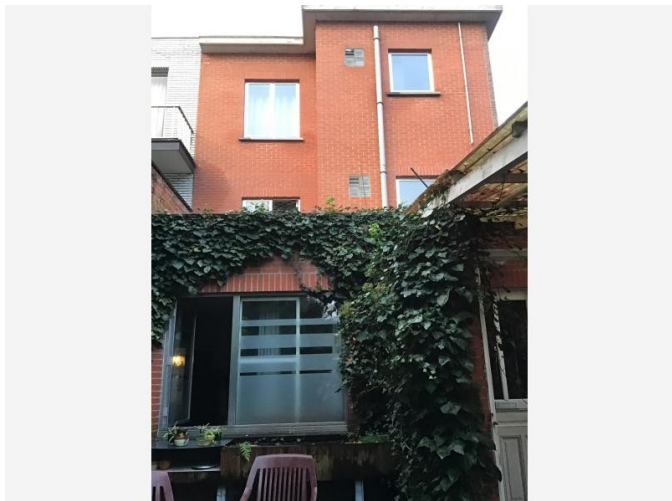
## Fiche 3: Gemeenschappelijk-plat dak boven 2e verd. roofing

**Reden:** Het te onderzoeken materiaal situeert zich hoger dan 3,50 m te rekenen vanaf een veilige ondergrond

**Uitleg van de asbestdeskundige:** Huidige eigenaar bevestigt dat de toplaag van de roofing vernieuwd is zonder de onderliggende lagen te verwijderen.

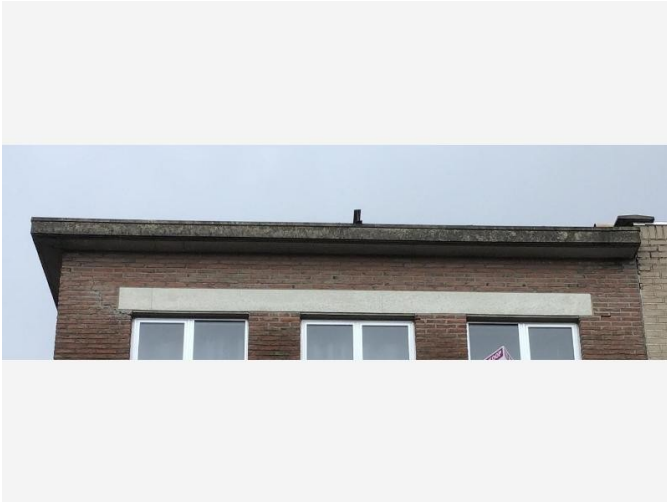
## Fiche 4: Gemeenschappelijk-plat dak boven 2e verd. roofing

De oude onderlaag is blijven liggen bij renovatie van het dak.

Een destructief onderzoek is aan te raden bij grondige verbouwingswerken, om de oude roofing te bemonsteren. Dit behoort momenteel niet tot onze taak in deze opdracht.

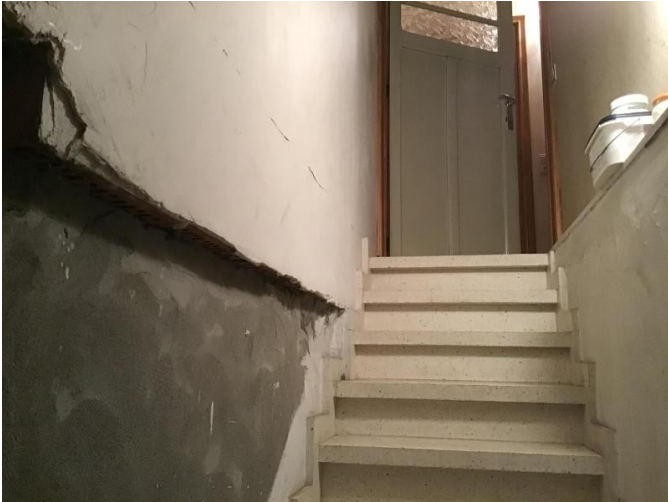
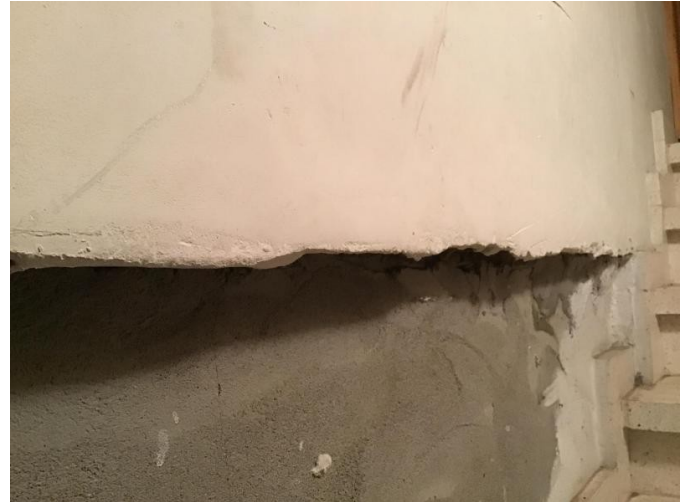
## Fiche 5: Gemeenschappelijk - pleisterwerk muren/plafonds

Geen asbest

| # | Type | Referentie | Resultaat |
|---|---|---|---|
| 5.1 | Mengmonster | MM05 | Geen asbest |

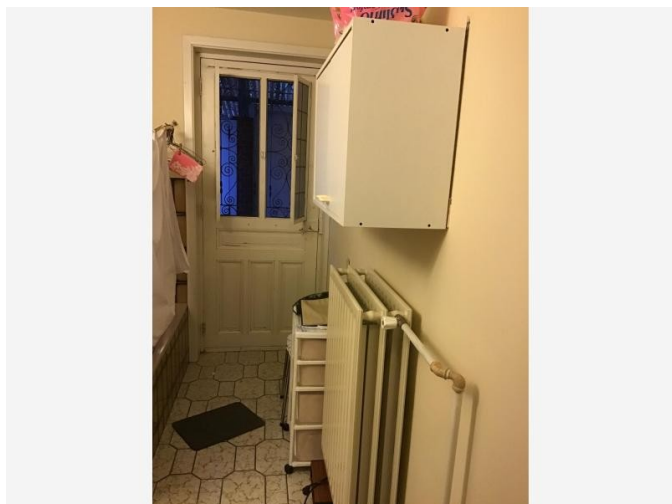
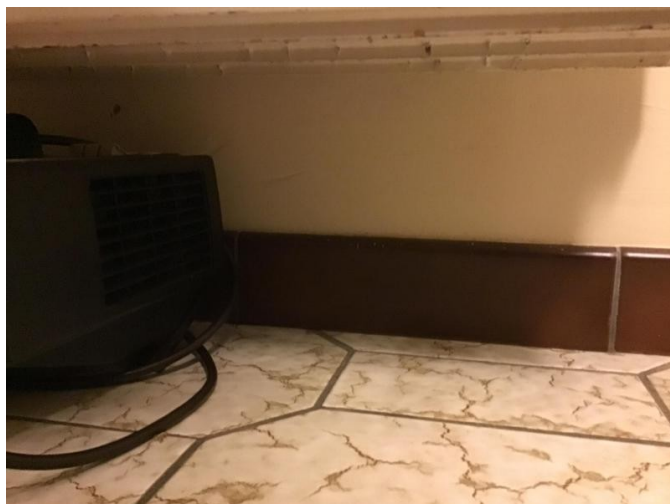
Geen asbest

| # | Type | Referentie | Resultaat |
|---|---|---|---|
| 6.1 | Mengmonster | MM01 | Geen asbest |

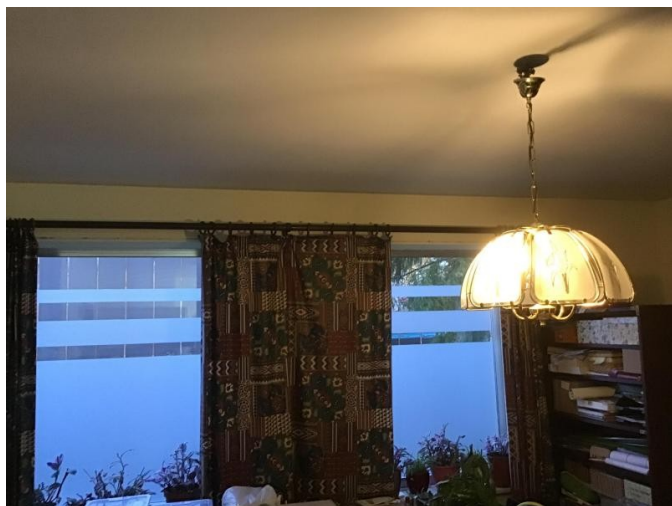
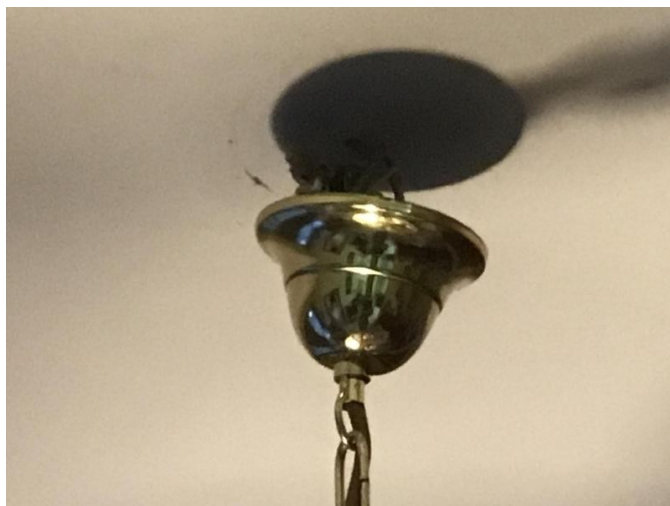
Geen asbest

| # | Type | Referentie | Resultaat |
|---|---|---|---|
| 7.1 | Mengmonster | MM02 | Geen asbest |
