# Asbestinventarisatetest

Kouterstraat 16/2, 3200 Aarschot

Attestnummer : 20231223-000122.000

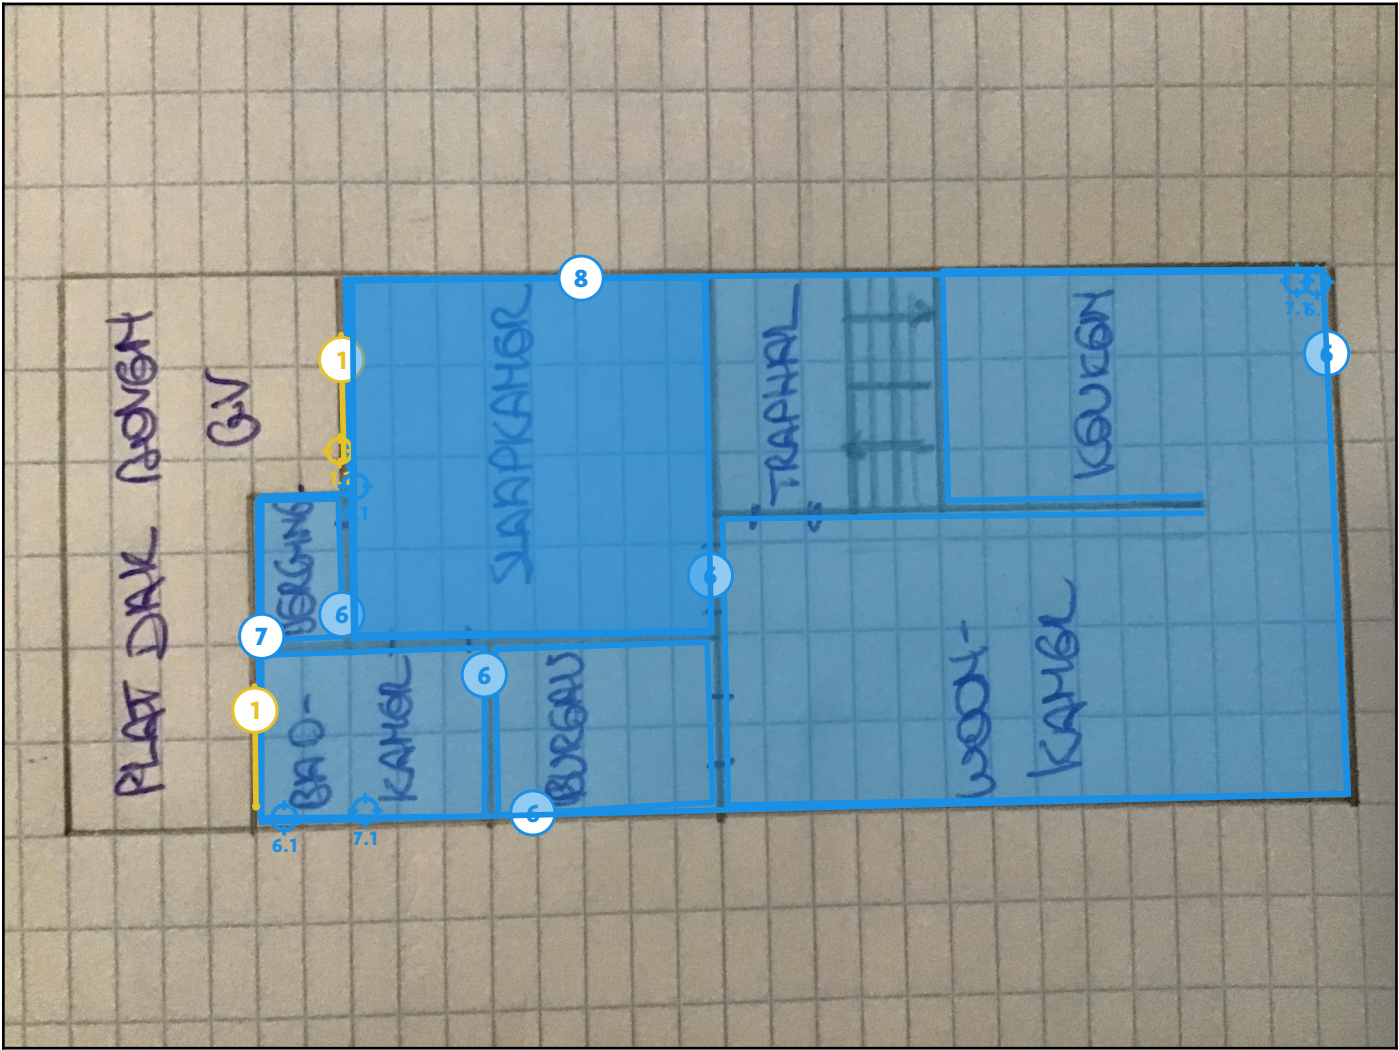
# Plan 1.2: Eerste verdieping

| Beschrijving | Type | Actie |
|---|---|---|
| 1. Privatief - ramen achtergevel mastiek | Asbestmateriaal | Zorgvuldig beheren |

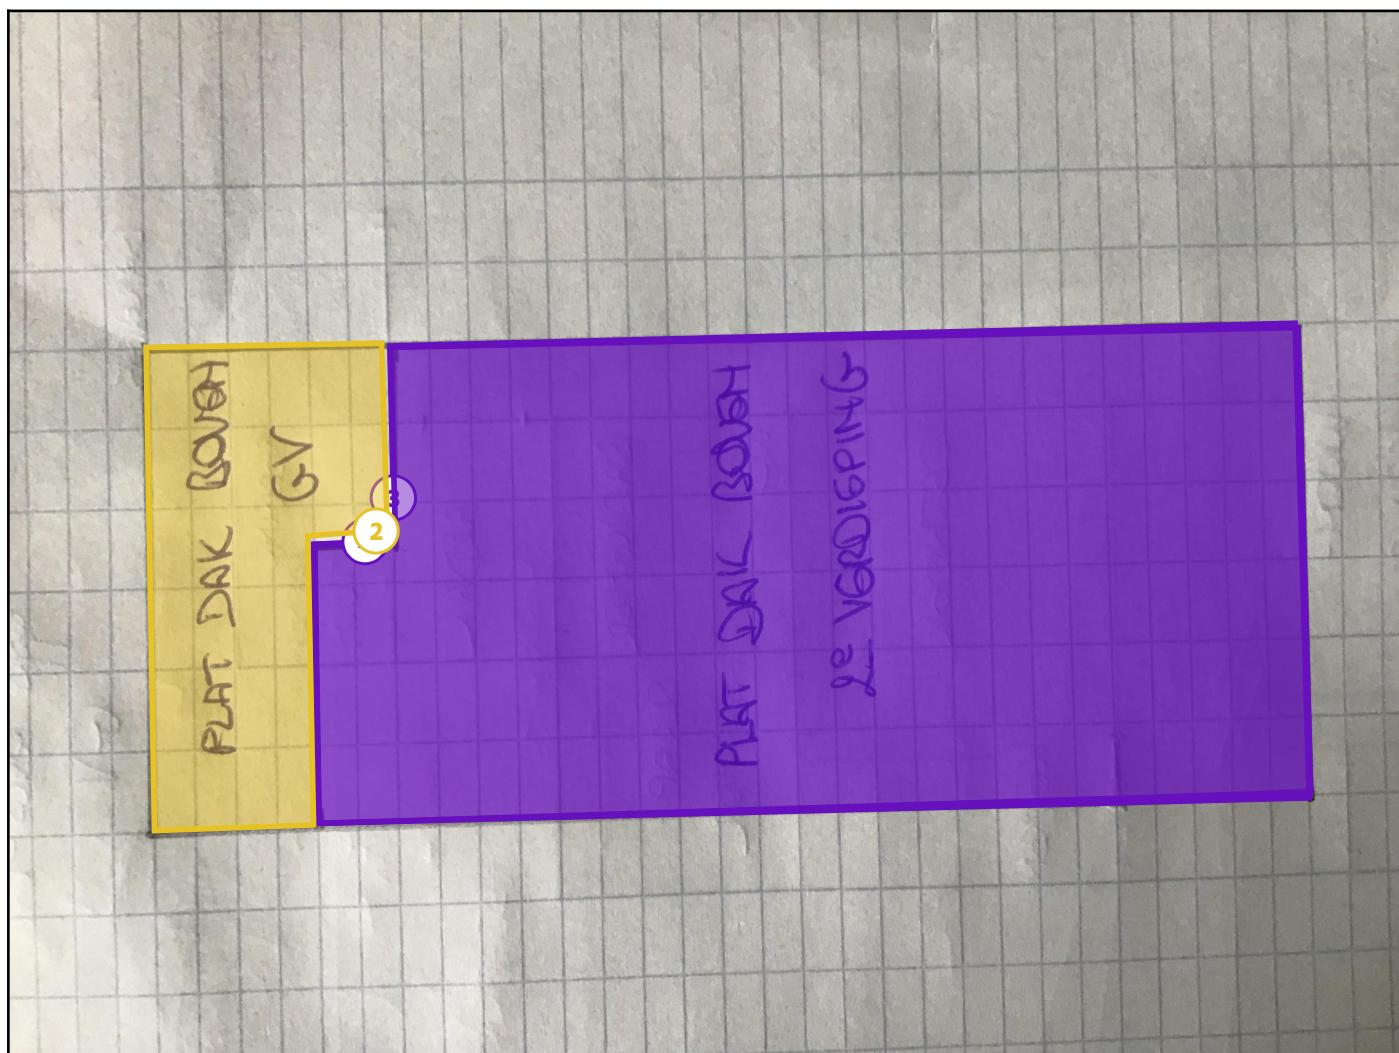
## Plan 1.4: image

| Beschrijving | Type | Actie |
|---|---|---|
| 2. Gemeenschappelijk - plat dak boven GV roofing | Asbestmateriaal | Zorgvuldig beheren |
| 3. Gemeenschappelijk-plat dak boven 2e verd. roofing | Beperking | - |
| 4. Gemeenschappelijk-plat dak boven 2e verd. roofing | Advies | - |

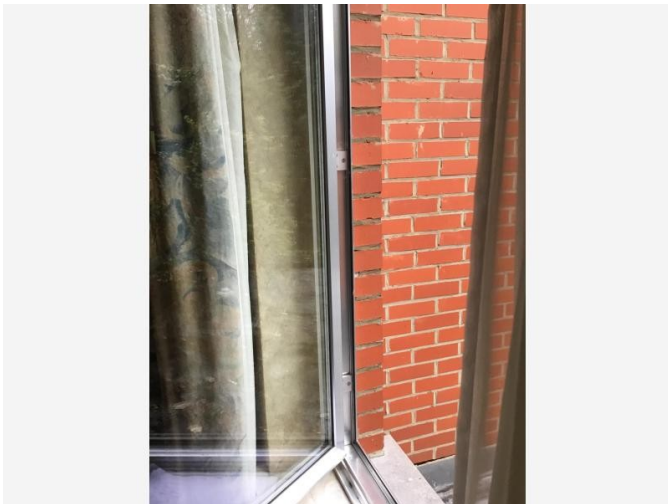
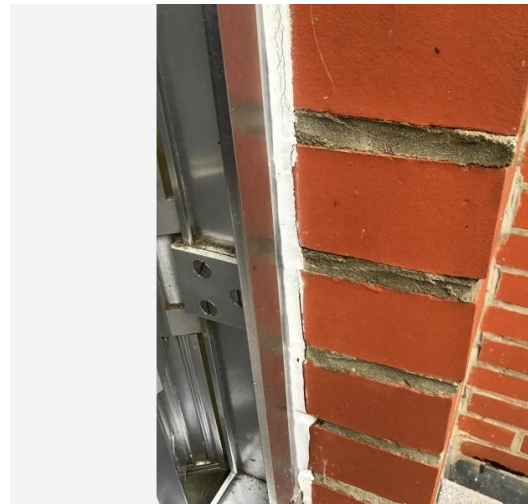
Het asbestmateriaal valt onder de mijlpaal van 2040.

Zorgvuldig beheren

| Eindbeoordeling materiaalarisico | Laag materiaalarisico en/of verlaagde kans op vezelvrijgave |

| Toestand van het materiaal | Licht beschadigd, licht verweerd. Intact materiaal type Pical – asbestboard of categorie III 'gebondenheid' |

| # | Type | Referentie | Resultaat |
|---|---|---|---|
| 1.1 | Puntmonster | MM04 | Chrysotiel |

| Beschrijving | Privatief - ramen achtergevel mastiek |

- Zorg voor een veilig beheer. Vermijd het beschadigen van het asbestmateriaal. Controleer de toestand jaarlijks op wijzigingen.

- Eenvoudige handelingen: mag via doe-het-zelf of door werknemer(s) met opleidingsattest eenvoudige handelingen  
Voor ramen met asbesthoudende mastiek voorziet de wet geen verplichting om deze asbesthoudende toepassing te laten verwijderen door een firma met een opleidingsattest eenvoudige handelingen. U mag, in principe, ongeacht beschadigingen of vrije asbestvezels, deze asbesttoepassing zelf verwijderen met inachtneming van de nodige veiligheidsmaatregelen om uzelf en uw omgeving te beschermen. Een beschadigde asbesttoepassing in slechte staat kan makkelijk verder breken of vergruizen. Er komen dan schadelijke asbestvezels vrij die ingeademd kunnen worden.

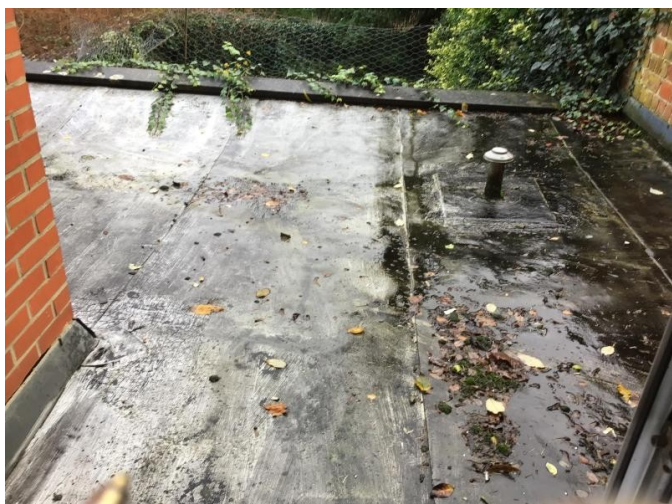
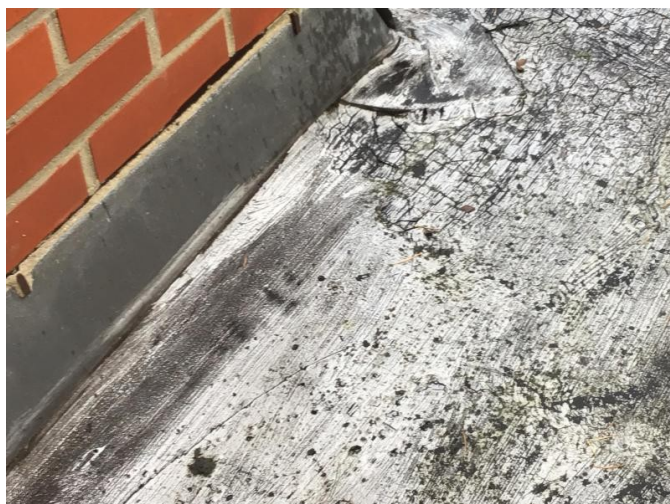
Het asbestmateriaal valt onder de mijlpaal van 2040.

Zorgvuldig beheren

| Eindbeoordeling materiaalrisico | Laag materiaalrisico en/of verlaagde kans op vezelvrijgave |

| Toestand van het materiaal | Licht beschadigd, licht verweerd. Intact materiaal type Pical – asbestboard of categorie III 'gebondenheid' |

| Beschrijving | Gemeenschappelijk - plat dak boven GV roofing |

- Zorg voor een veilig beheer. Vermijd het beschadigen van het asbestmateriaal. Controleer de toestand jaarlijks op wijzigingen.

- Eenvoudige handelingen: mag via doe-het-zelf of door werknemer(s) met opleidingsattest eenvoudige handelingen  
Voor roofing voorziet de wet geen verplichting om deze asbestverdachte toepassing te laten

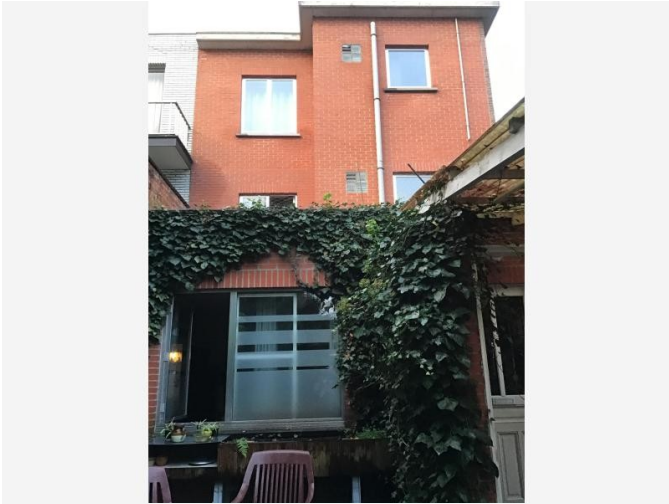
## Fiche 3: Gemeenschappelijk-plat dak boven 2e verd. roofing

**Reden:** Het te onderzoeken materiaal situeert zich hoger dan 3,50 m te rekenen vanaf een veilige ondergrond

**Uitleg van de asbestdeskundige:** Huidige eigenaar bevestigt dat de toplaag van de roofing vernieuwd is zonder de onderliggende lagen te verwijderen.

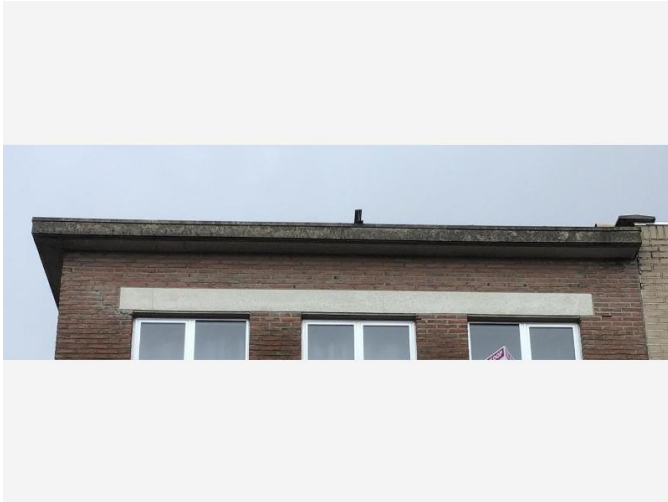
## Fiche 4: Gemeenschappelijk-plat dak boven 2e verd. roofing

De oude onderlaag is blijven liggen bij renovatie van het dak.

Een destructief onderzoek is aan te raden bij grondige verbouwingswerken, om eventuele oude roofing te bemonsteren. Dit behoort momenteel niet tot onze taak in deze opdracht.

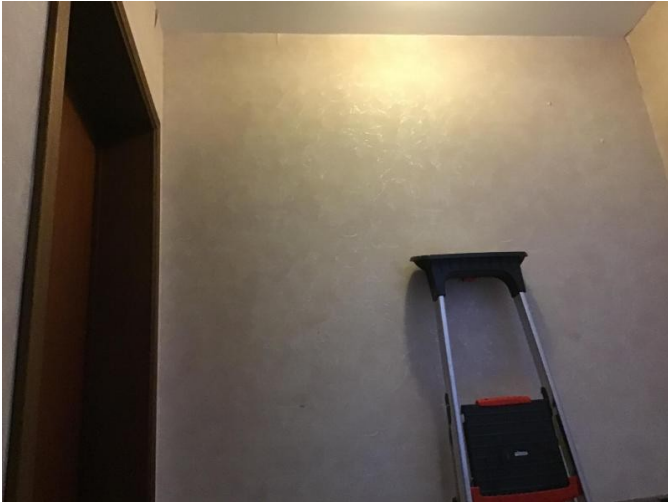
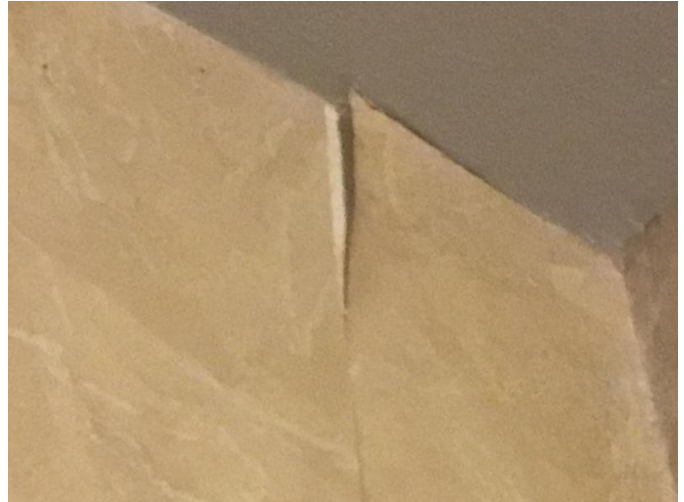
## Fiche 5: Gemeenschappelijk - pleisterwerk muren/plafonds

Geen asbest

| # | Type | Referentie | Resultaat |
|---|---|---|---|
| 5.1 | Puntmonster | MM05 (zie attest Kouterstraat 16/1 Aarschot) | Geen asbest |

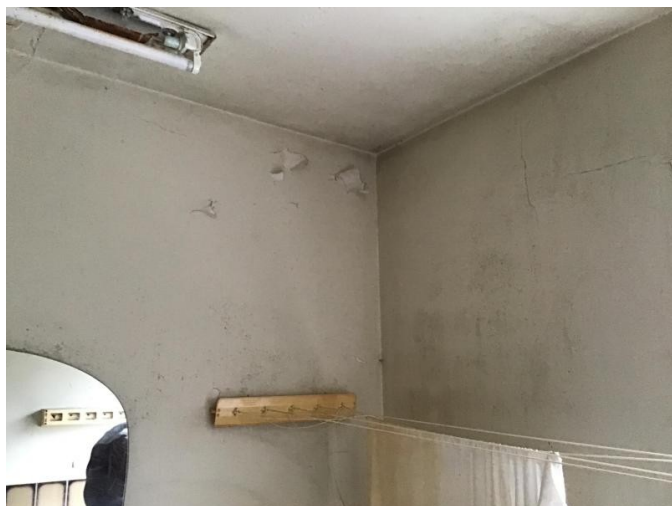
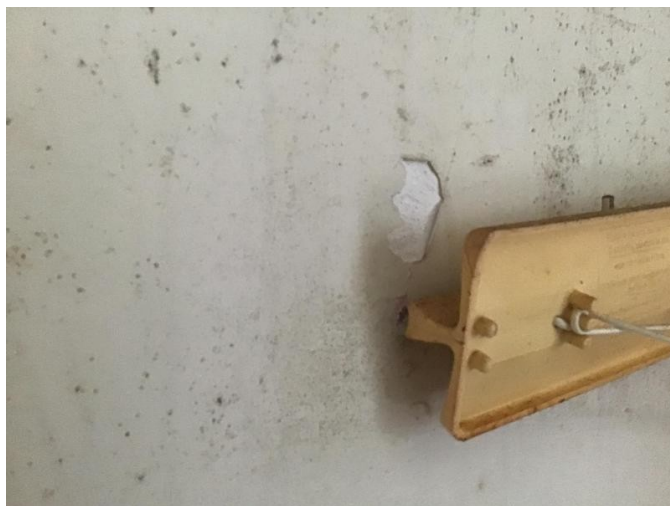
Geen asbest

| # | Type | Referentie | Resultaat |
|---|---|---|---|
| 6.1 | Mengmonster | MM01 | Geen asbest |

| Beschrijving | Privatief - Pleisterwerk muren |

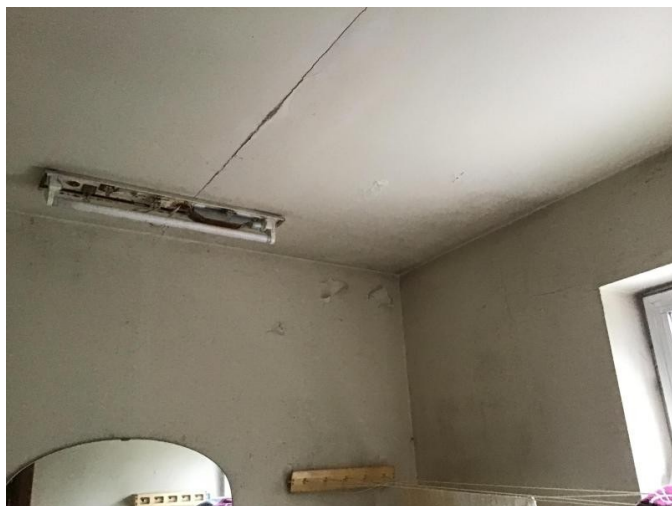
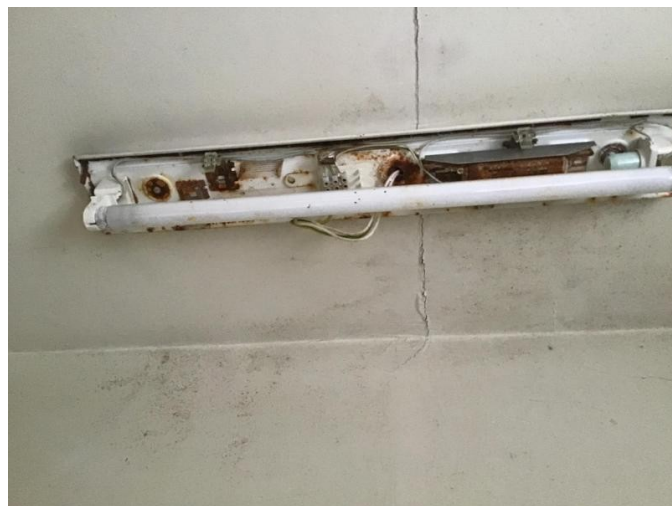
Geen asbest

| # | Type | Referentie | Resultaat |
|---|---|---|---|
| 7.1 | Mengmonster | MM02 | Geen asbest |

| Beschrijving | Privatief - Pleisterwerk plafonds |

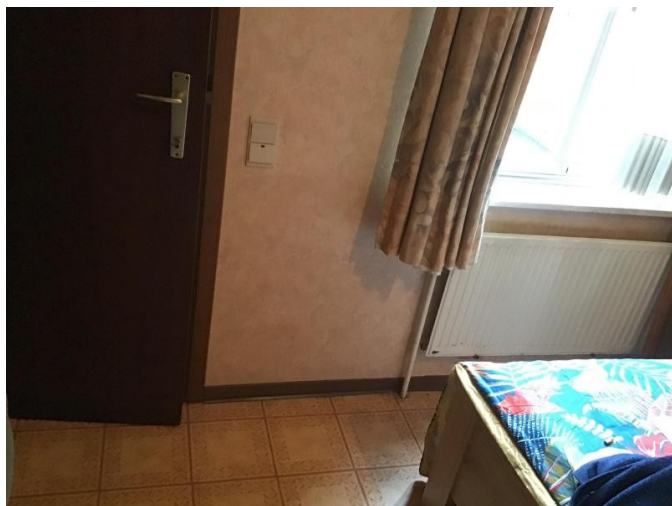
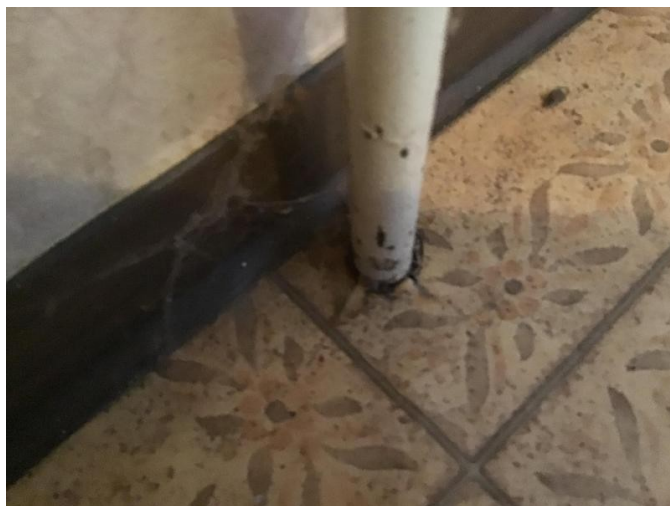
Geen asbest

| # | Type | Referentie | Resultaat |
|---|---|---|---|
| 8.1 | Puntmonster | MM03 | Geen asbest |

| Beschrijving | Privaatief - slaapkamer vloerzeil |
