# Asbestinventarisatetest

Kouterstraat 16/3, 3200 Aarschot

Attestnummer : 20231223-000124.000

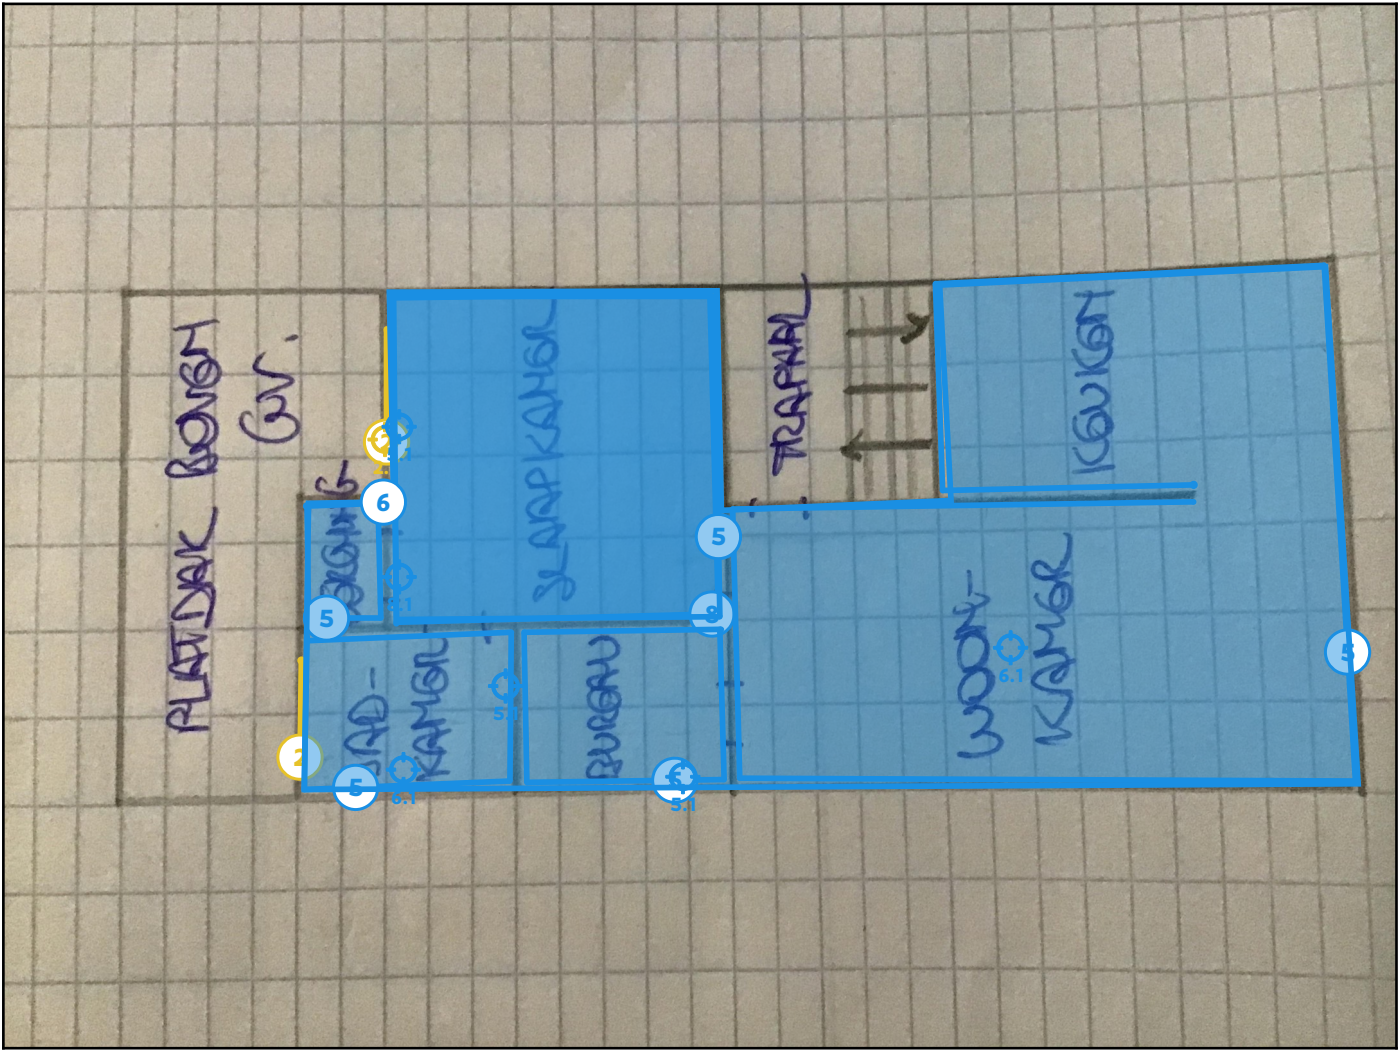
## Plan 1.2: Tweede verdieping

| Beschrijving | Type | Actie |
|---|---|---|
| 2. Privatief - raam achter mastiek | Asbestmateriaal | Zorgvuldig beheren |

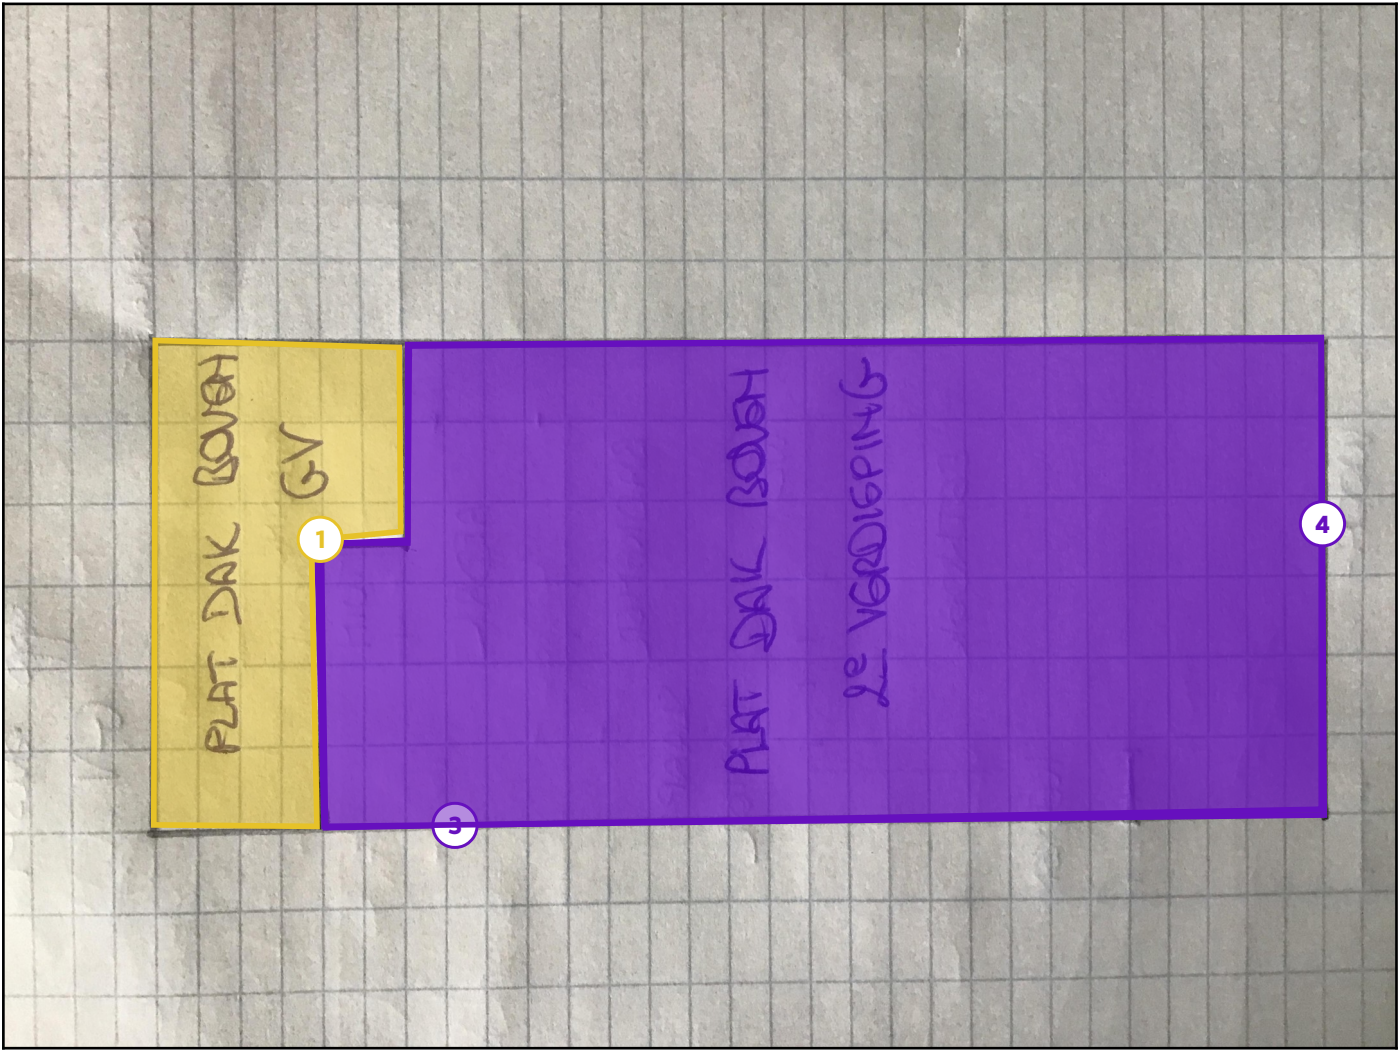
# Plan 1.4: image

| Beschrijving | Type | Actie |
|---|---|---|
| 1. Gemeenschappelijk - plat dak boven GV roofing | Asbestmateriaal | Zorgvuldig beheren |
| 3. Gemeenschappelijk-plat dak boven 2e verd. roofing | Beperking | - |
| 4. Gemeenschappelijk-plat dak boven 2e verd. roofing | Advies | - |

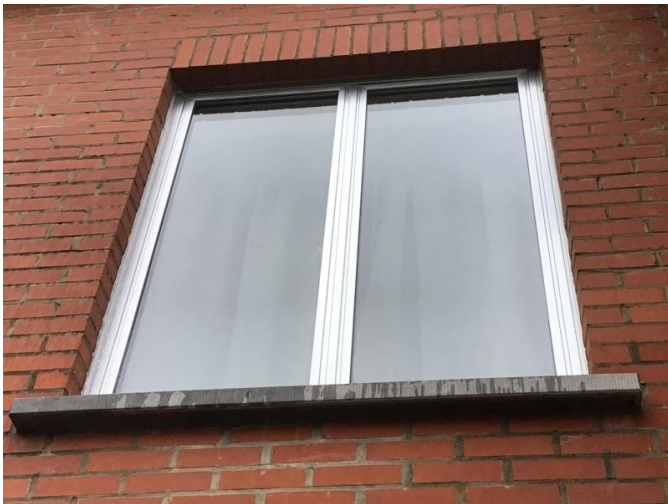
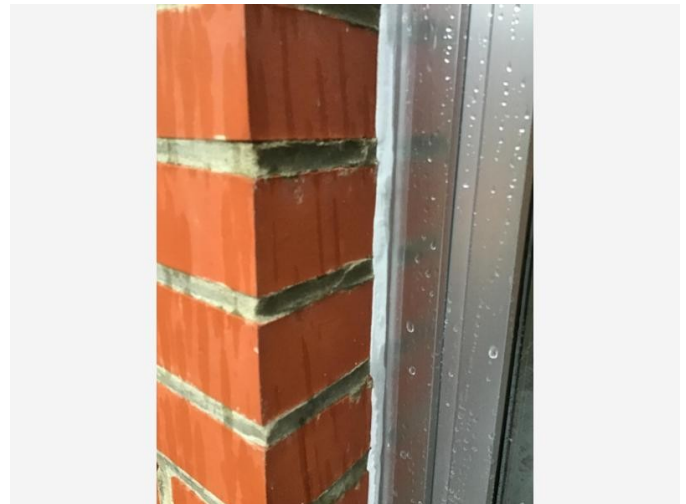
| Eindbeoordeling materiaalisico | Laag materiaalisico en/of verlaagde kans op vezelvrijgave |

| Toestand van het materiaal | Licht beschadigd, licht verweerd. Intact materiaal type Pical – asbestboard of categorie III 'gebondenheid' |

| # | Type | Referentie | Resultaat |
|---|---|---|---|
| 2.1 | Puntmonster | MM04 | Chrysotiel |

| Beschrijving | Privatief - raam achter mastiek |

| <b>Asbestmateriaal</b> | In-situ afwerkingslagen - Pasta, stopverf, voegsel, stopsel, vulsel, mastiek, kitten, ... |

Het asbestmateriaal valt onder de mijlpaal van 2040.

Zorgvuldig beheren

- Zorg voor een veilig beheer. Vermijd het beschadigen van het asbestmateriaal. Controleer de toestand jaarlijks op wijzigingen.

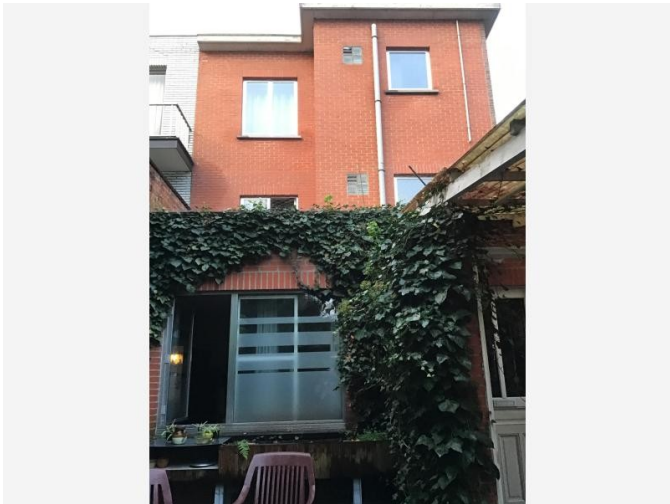
## Fiche 3: Gemeenschappelijk-plat dak boven 2e verd. roofing

Beperking

**Reden:** Het te onderzoeken materiaal situeert zich hoger dan 3,50 m te rekenen vanaf een veilige ondergrond

**Uitleg van de asbestdeskundige:** Huidige eigenaar bevestigt dat de toplaag van de roofing vernieuwd is zonder de onderliggende lagen te verwijderen.

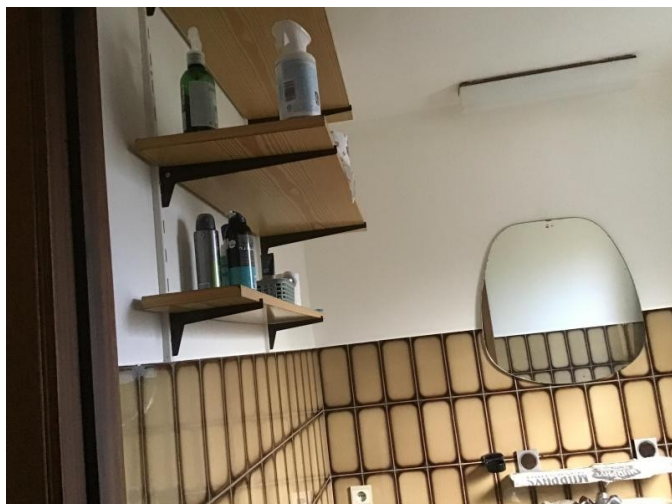
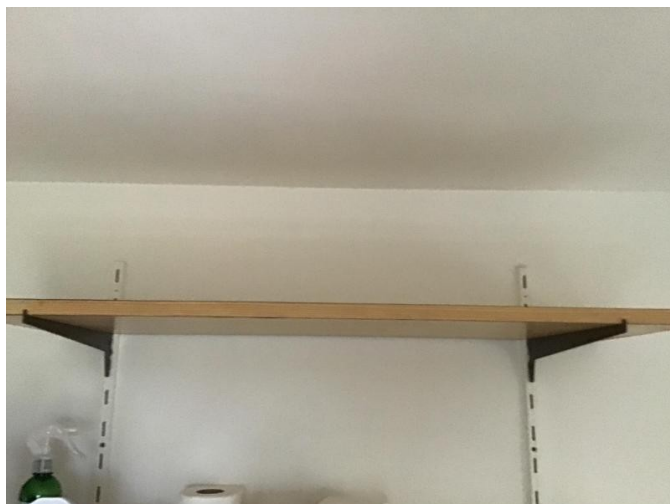
Geen asbest

| # | Type | Referentie | Resultaat |
|---|---|---|---|
| 5.1 | Mengmonster | MM01 | Geen asbest |

| Beschrijving | Privaatief - pleisterwerk muren |

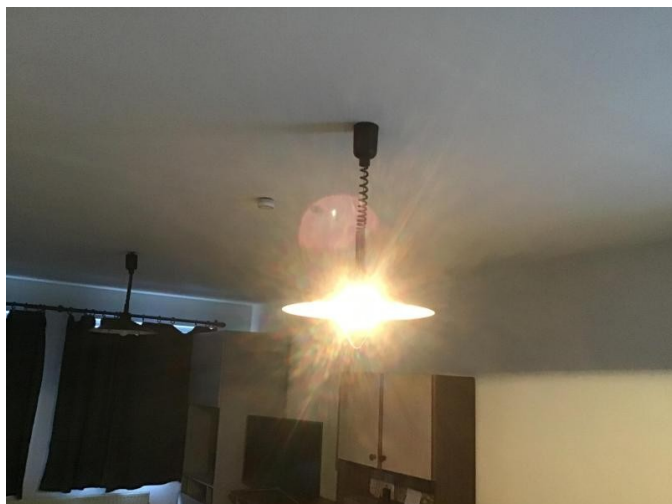
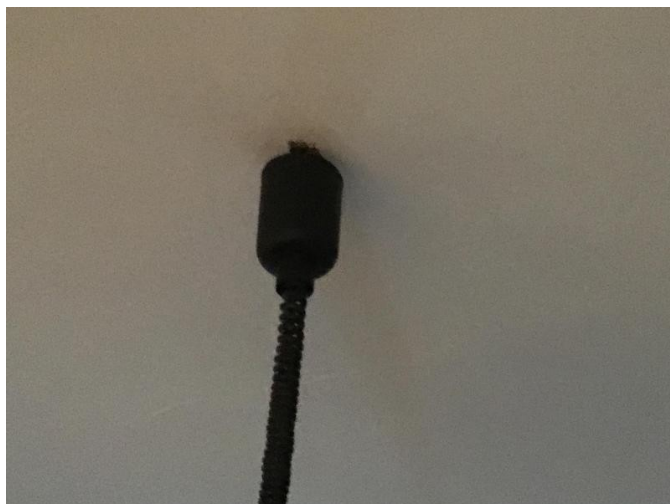
Geen asbest

| # | Type | Referentie | Resultaat |
|---|---|---|---|
| 6.1 | Mengmonster | MM02 | Geen asbest |

| Beschrijving | Privaatief - pleisterwerk plafonds |

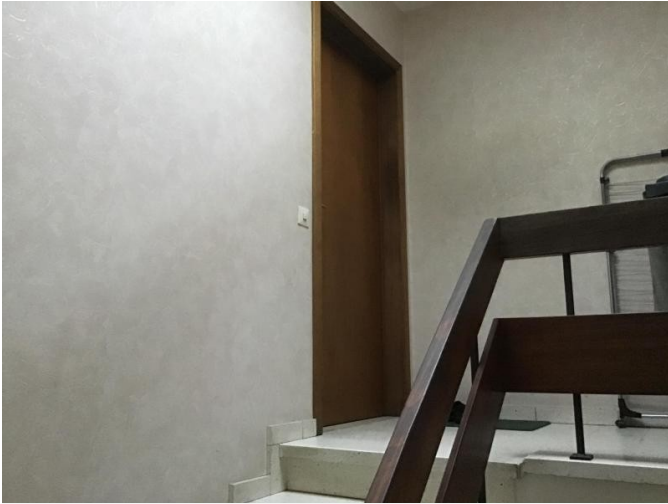
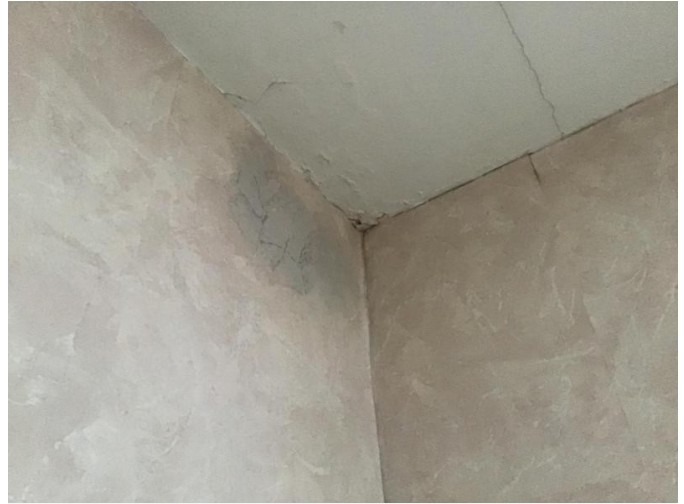
## Fiche 7: Gemeenschappelijk - Pleisterwerk muren/plafonds

Geen asbest

| # | Type | Referentie | Resultaat |
|---|---|---|---|
| 7.1 | Mengmonster | MM05 (Zie attest Kouterstraat 16/1 Aarschot) | Geen asbest |

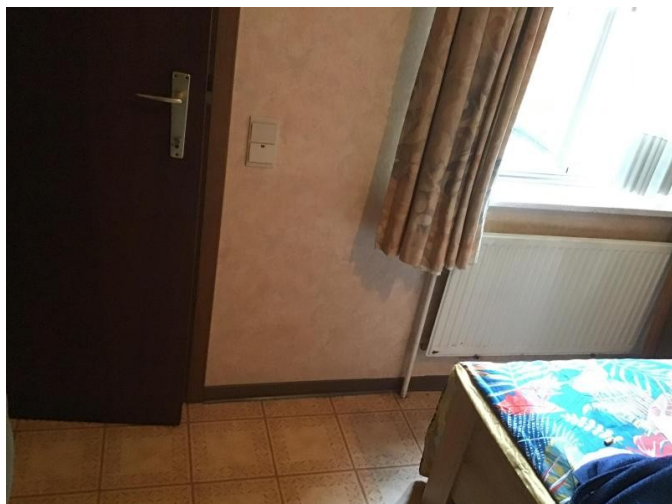
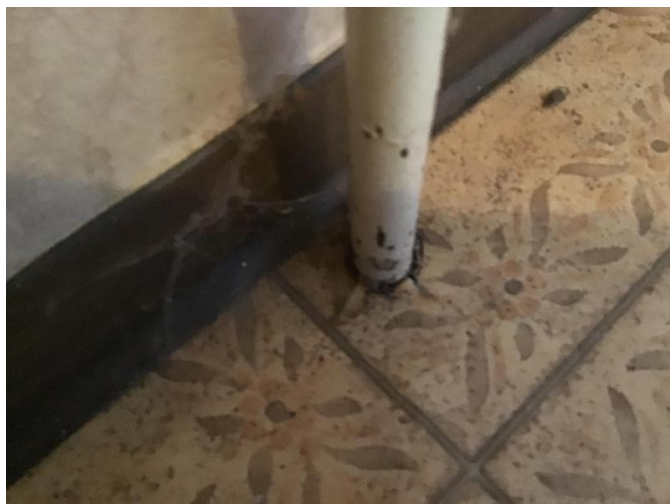
Geen asbest

| # | Type | Referentie | Resultaat |
|---|---|---|---|
| 8.1 | Puntmonster | MM03 | Geen asbest |

| Beschrijving | Privaatief - slaapkamer vloerzeil |
