# Asbestinventarisatetest

Edegemsesteenweg 125, 2610 Antwerpen

Attestnummer : 20240119-000088.001

Uitgegeven op : 19.01.2024

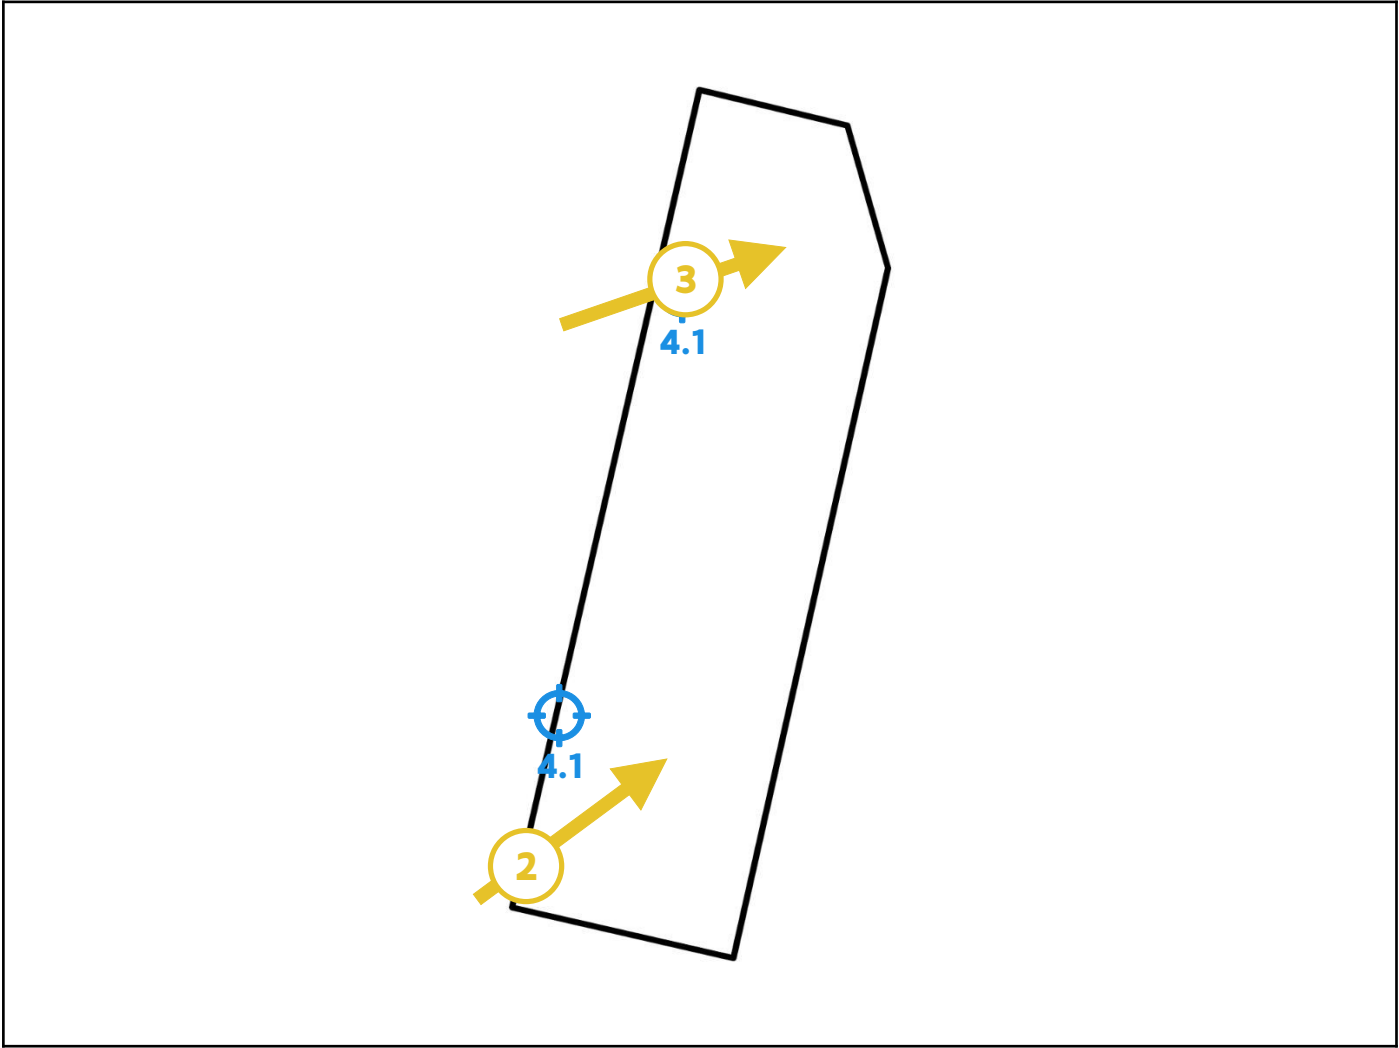
# Plan 1.1: Hoofdgebouw plan

| Beschrijving | Type | Actie |
|---|---|---|
| 2. Roofing plat dak | Asbestmateriaal | Zorgvuldig beheren |
| 3. Roofing plat dak gelijkvloers | Asbestmateriaal | Zorgvuldig beheren |
| 4. Pleister muren | Geen asbest | - |

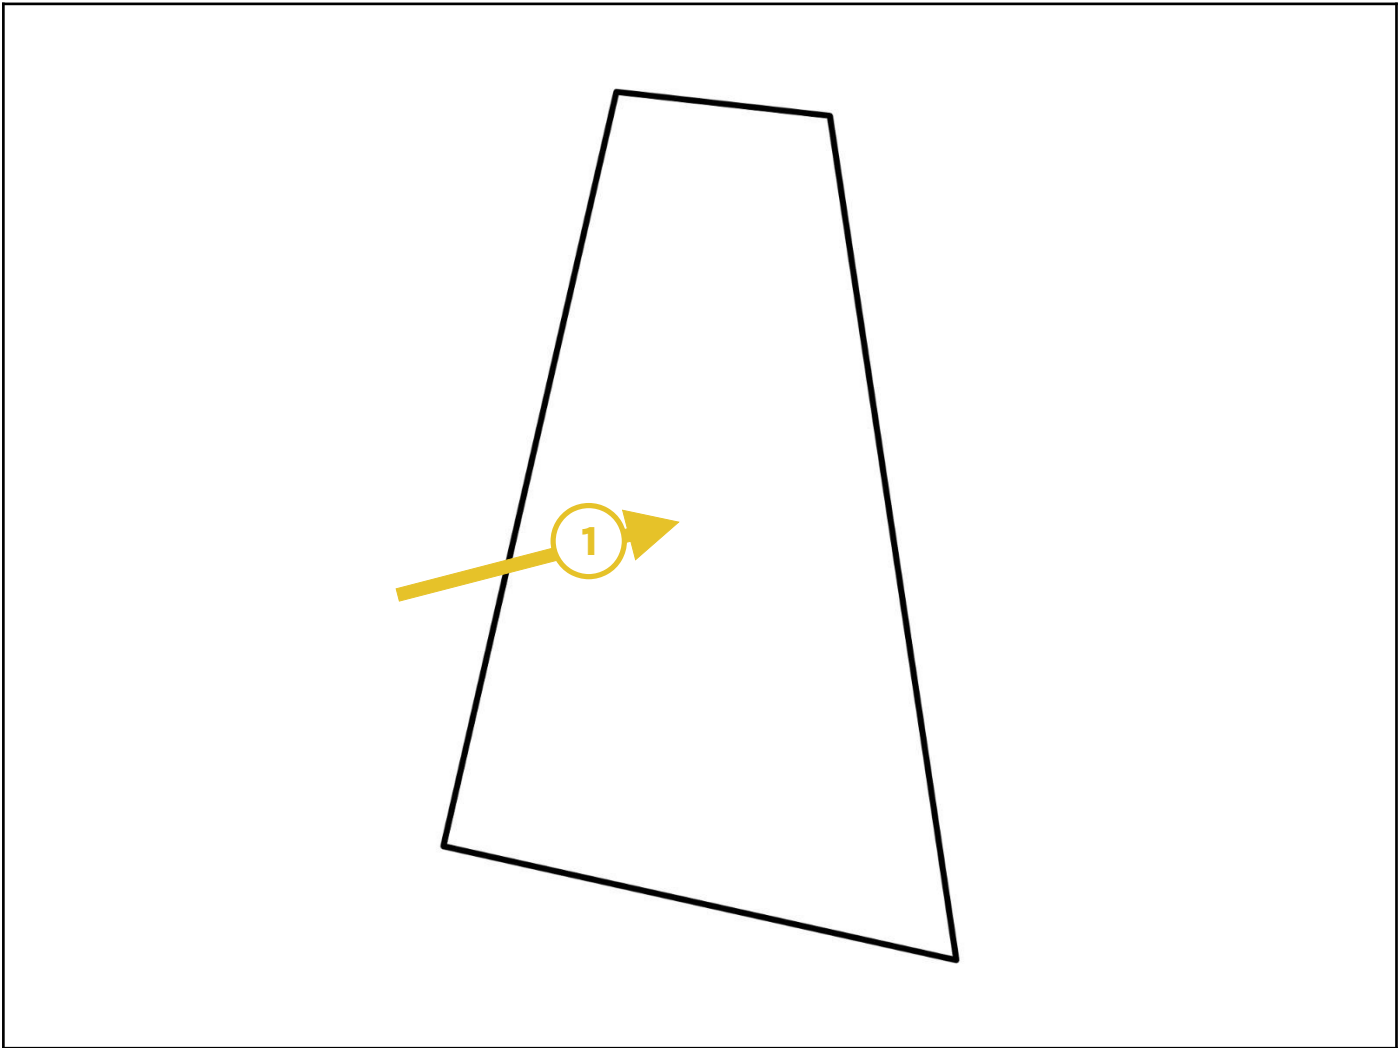
# Plan 2.1: Bijgebouw plan

| Beschrijving | Type | Actie |
|---|---|---|
| 1. Roofing tuinhuis | Asbestmateriaal | Zorgvuldig beheren |

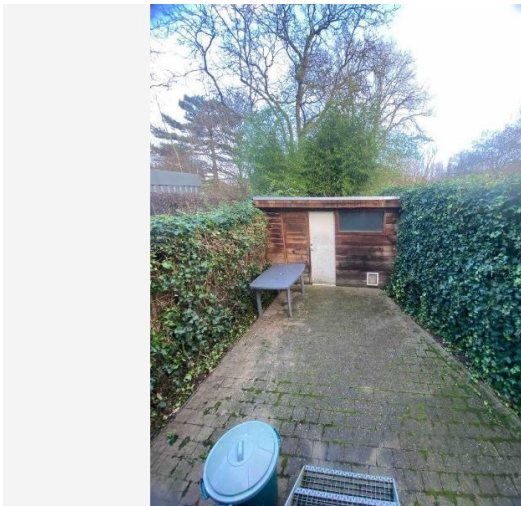
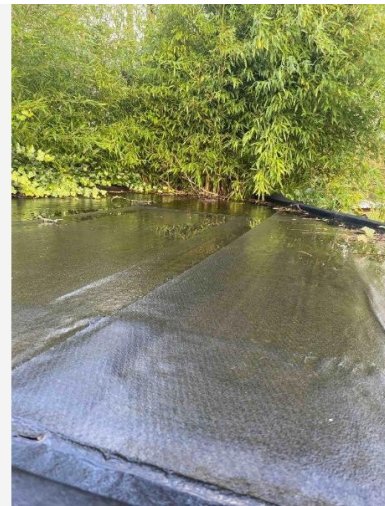
| Fiche 1: Roofing tuinhuis..... | 11 |

| Eindbeoordeling materiaalisico | Laag materiaalisico en/of verlaagde kans op vezelvrijgave |

| Asbestsoort (vezeltype) | Crocidoliet aanwezig |
| Toestand van het materiaal | Onbeschadigd, niet verweerd |

| Beschrijving | Roofing tuinhuis |
| Hoeveelheid (oppervlakte - aantal) | • 8,00 m <sup>2</sup> - 1 stuk |

Het asbestmateriaal valt onder de mijlpaal van 2040.

Zorgvuldig beheren

- Zorg voor een veilig beheer. Vermijd het beschadigen van het asbestmateriaal. Controleer de toestand jaarlijks op wijzigingen.
- Zorg voor een veilig beheer en verwijder dit asbestmateriaal wanneer het bij werken eenvoudig bereikbaar wordt. Controleer de toestand jaarlijks op wijzigingen.

- Hermetische zone (erkend asbestverwijderaar)  
Stofverspreiding verhinderen tijdens werken

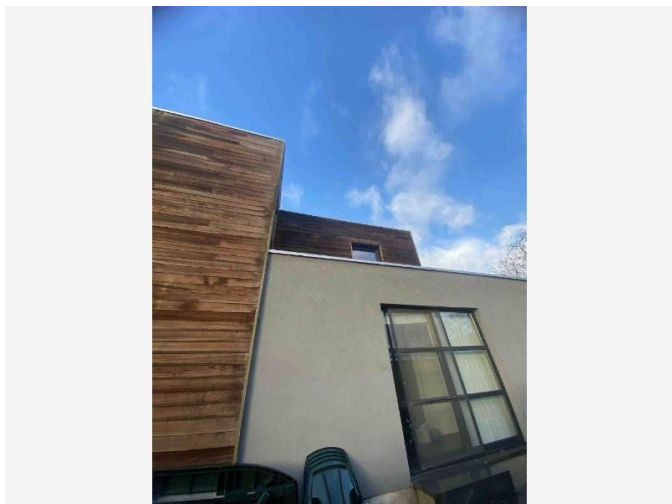
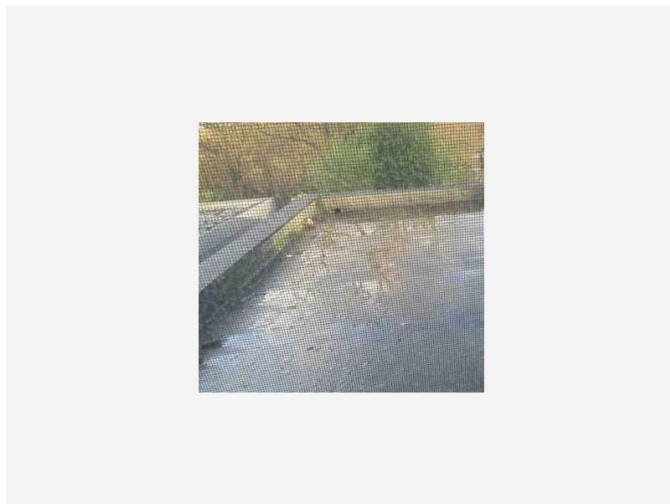
| Fiche 2: Roofing plat dak..... | 14 |

| Eindbeoordeling materiaalarisico | Laag materiaalarisico en/of verlaagde kans op vezelvrijgave |

| Asbestsoort (vezeltype) | Crocidoliet aanwezig |
| Toestand van het materiaal | Onbeschadigd, niet verweerd |

| Beschrijving | Roofing plat dak |
| Hoeveelheid (oppervlakte - aantal) | • 15,00 m <sup>2</sup> - 1 stuk |

Het asbestmateriaal valt onder de mijlpaal van 2040.

Zorgvuldig beheren

- Zorg voor een veilig beheer. Vermijd het beschadigen van het asbestmateriaal. Controleer de toestand jaarlijks op wijzigingen.
- Zorg voor een veilig beheer en verwijder dit asbestmateriaal wanneer het bij werken eenvoudig bereikbaar wordt. Controleer de toestand jaarlijks op wijzigingen.

- Hermetische zone (erkend asbestverwijderaar)  
Stofverspreiding verhinderen tijdens werken

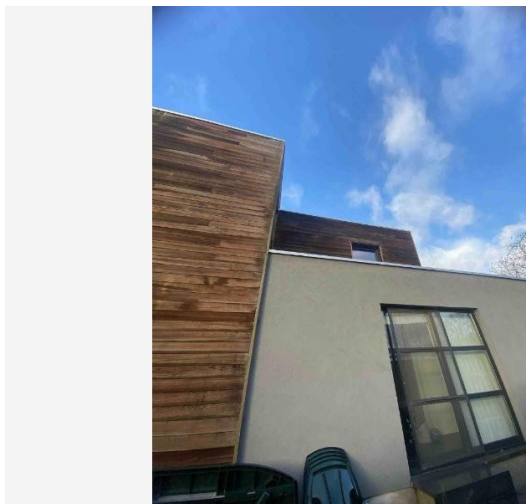
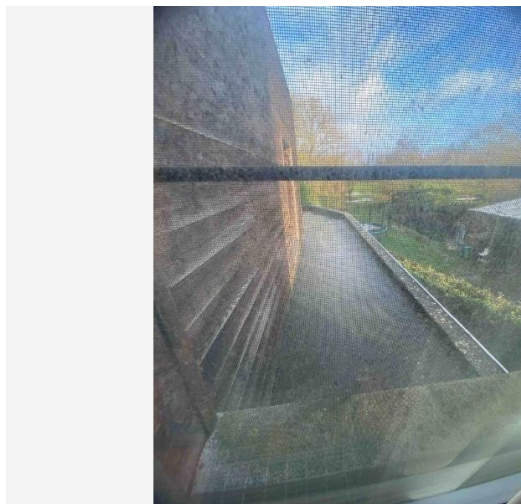
| Fiche 3: Roofing plat dak gelijkvloers..... | 17 |

| Eindbeoordeling materiaalisico | Laag materiaalisico en/of verlaagde kans op vezelvrijgave |

| Asbestsoort (vezeltype) | Crocidoliet aanwezig |
| Toestand van het materiaal | Licht beschadigd, licht verweerd. Intact materiaal type Pical – asbestboard of categorie III 'gebondenheid' |

| Beschrijving | Roofing plat dak gelijkvloers |
| Hoeveelheid (oppervlakte - aantal) | • 15,00 m <sup>2</sup> - 1 stuk |

Het asbestmateriaal valt onder de mijlpaal van 2040.

Zorgvuldig beheren

- Zorg voor een veilig beheer. Vermijd het beschadigen van het asbestmateriaal. Controleer de toestand jaarlijks op wijzigingen.
- Zorg voor een veilig beheer en verwijder dit asbestmateriaal wanneer het bij werken eenvoudig bereikbaar wordt. Controleer de toestand jaarlijks op wijzigingen.

- Hermetische zone (erkend asbestverwijderaar)  
Stofverspreiding verhinderen tijdens werken

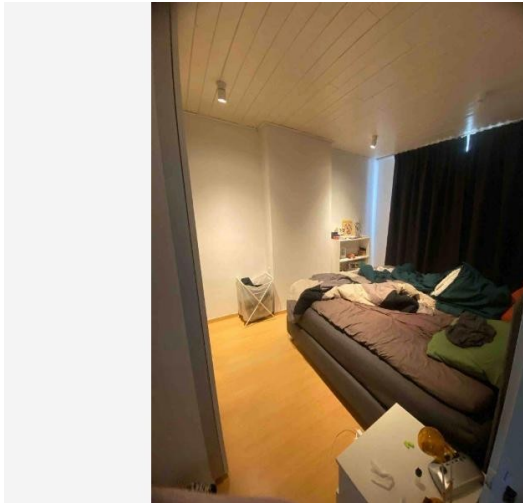
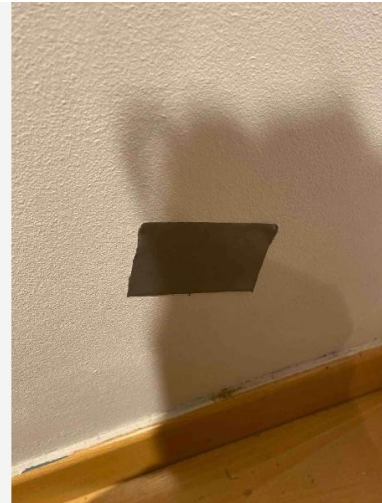
## Fiche 4: Pleister muren

Geen asbest

| # | Type | Referentie | Resultaat |
|---|---|---|---|
| 4.1 | Mengmonster | 231617-1 | Geen asbest |
