# Asbestinventarisatetest

Wambachstraat 42, 2018 Antwerpen

Attestnummer : 20240126-000004.000

Uitgegeven op : 26.01.2024

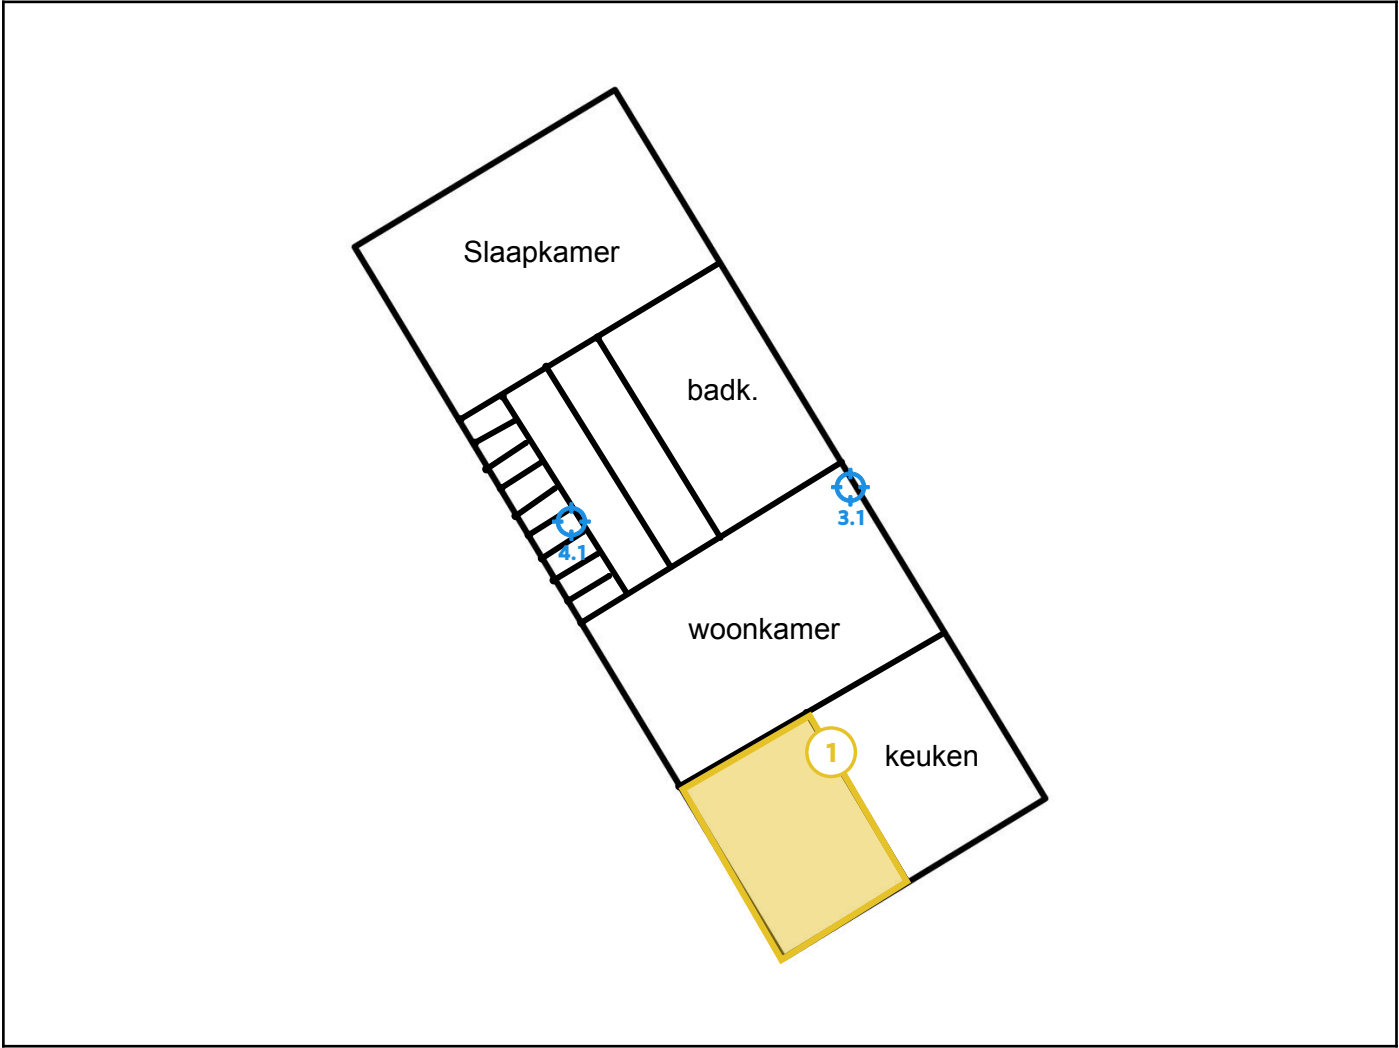
# Plan 1.2: Eerste verdieping

| Beschrijving | Type | Actie |
|---|---|---|
| 1. Mastiek ramen dakkoepel | Asbestmateriaal | Zorgvuldig beheren |

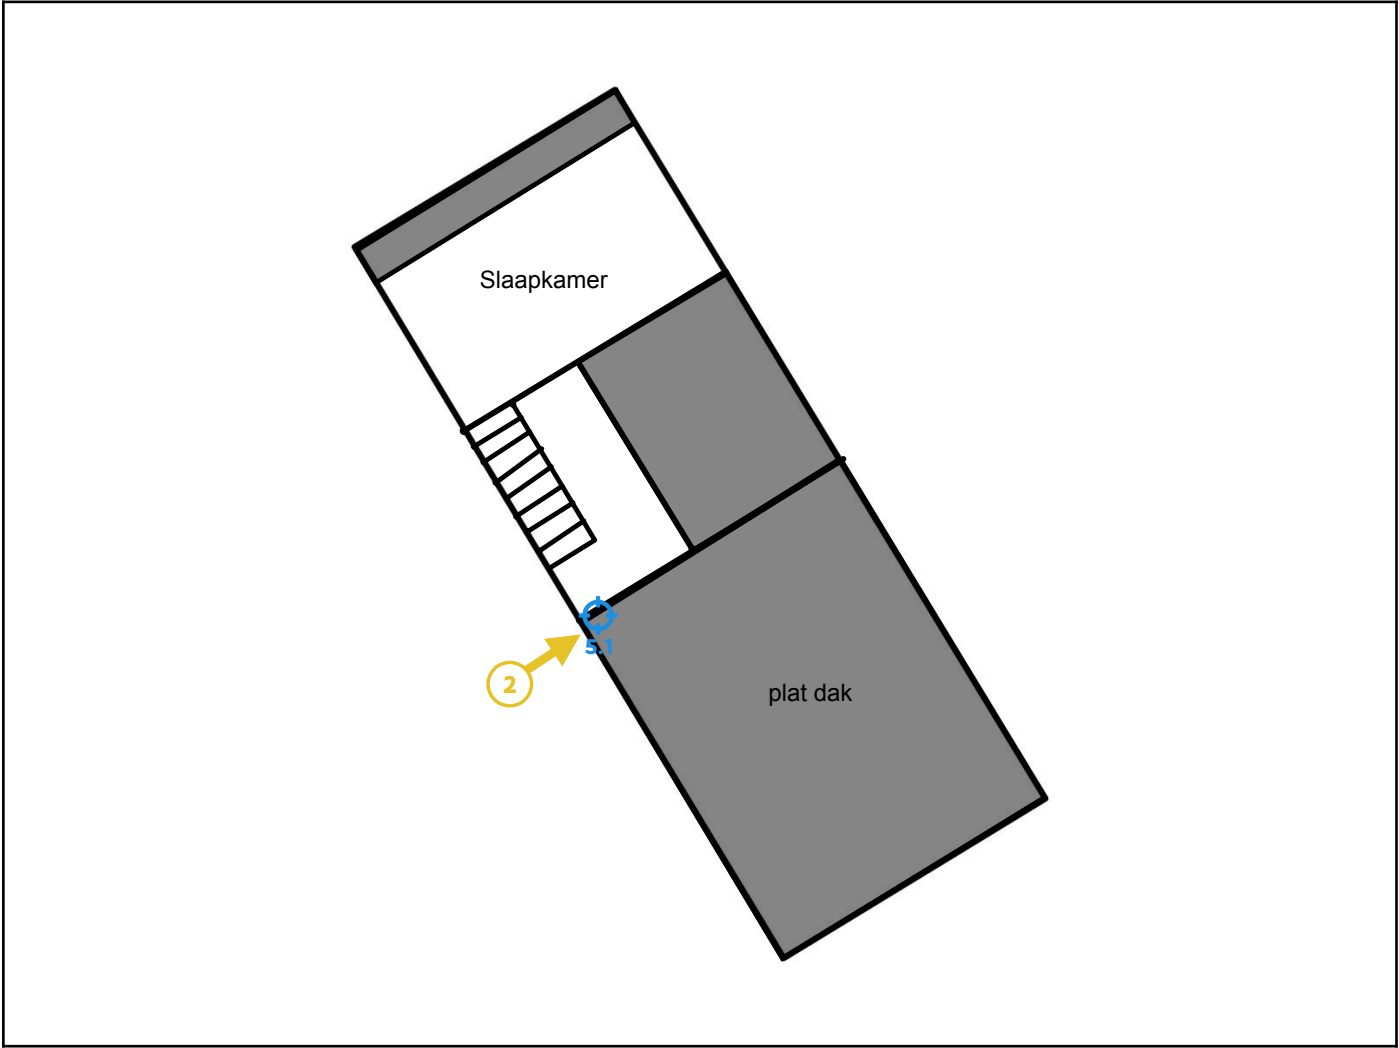
### Plan 1.3: Tweede verdieping

| Beschrijving | Type | Actie |
|---|---|---|
| 2. Cement pijp | Asbestmateriaal | Zorgvuldig beheren |

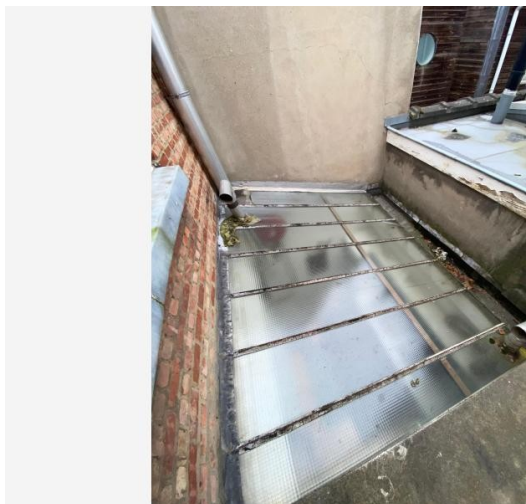
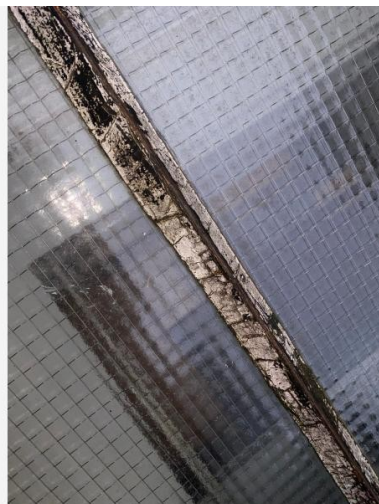
Het asbestmateriaal valt onder de mijlpaal van 2040.

| Eindbeoordeling materiaalrisico | Laag materiaalrisico en/of verlaagde kans op vezelvrijgave |

| Asbestsoort (vezeltype) | Amfibool aanwezig, uitgezonderd crocidoliet |
| Toestand van het materiaal | Licht beschadigd, licht verweerd. Intact materiaal type Pical – asbestboard of categorie III 'gebondenheid' |

| Beschrijving | Mastiek ramen dakkoepel |

- Zorg voor een veilig beheer. Vermijd het beschadigen van het asbestmateriaal. Controleer de toestand jaarlijks op wijzigingen.

- Eenvoudige handelingen: enkel door erkend asbestverwijderaar  
Verwijdering kan enkel via breuk.

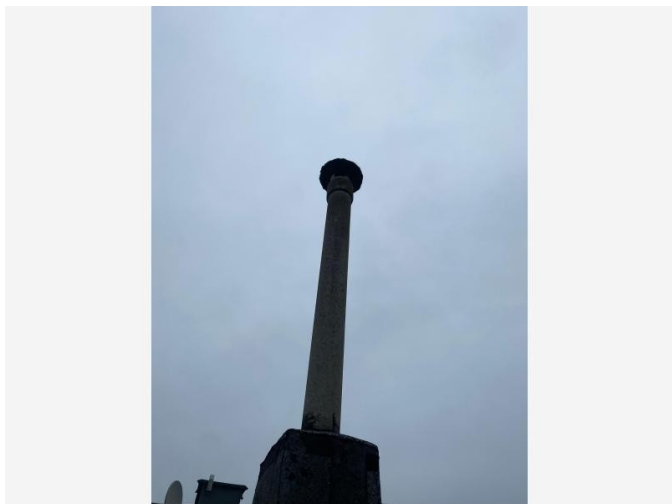
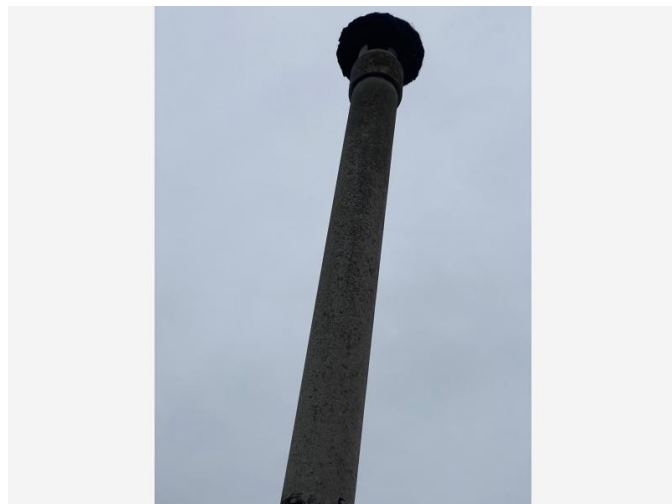
Het asbestmateriaal valt onder de mijlpaal van 2040.

| Eindbeoordeling materiaalisico | Laag materiaalisico en/of verlaagde kans op vezelvrijgave |

| Asbestsoort (vezeltype) | Crocidoliet aanwezig |
| Toestand van het materiaal | Licht beschadigd, licht verweerd. Intact materiaal type Pical – asbestboard of categorie III 'gebondenheid' |

| Beschrijving | Cement pijp |

- Zorg voor een veilig beheer en verwijder dit asbestmateriaal wanneer het bij werken eenvoudig bereikbaar wordt. Controleer de toestand jaarlijks op wijzigingen.

- Eenvoudige handelingen: enkel door erkend asbestverwijderaar  
Verwijdering kan enkel via breuk.

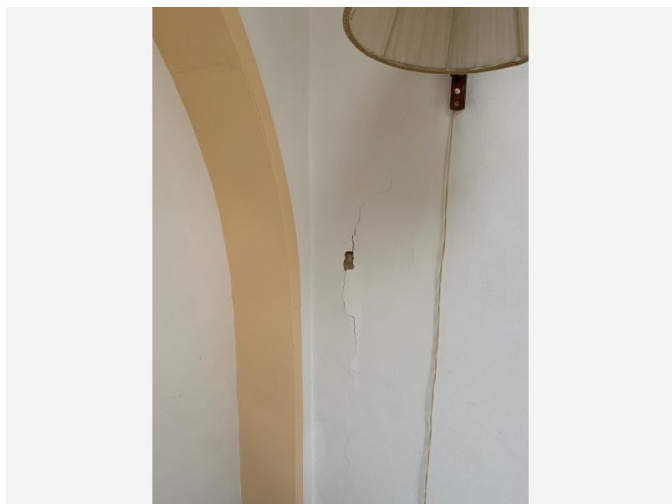
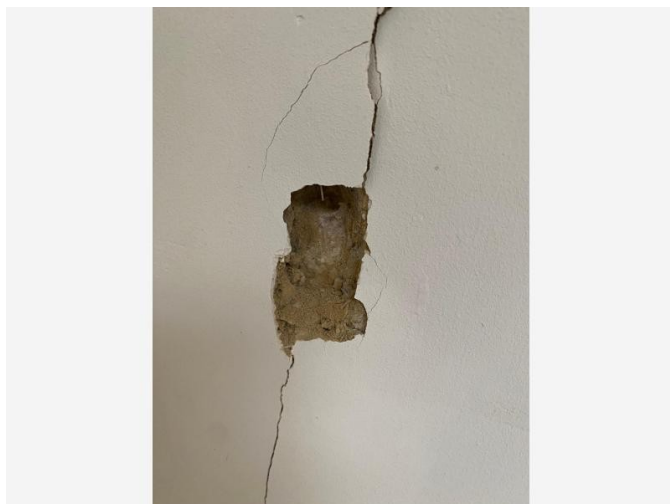
## Fiche 3: Pleisterwerk binnenmuren

Geen asbest

| # | Type | Referentie | Resultaat |
|---|---|---|---|
| 3.1 | Mengmonster | 23-0095-32-M002 | Geen asbest |

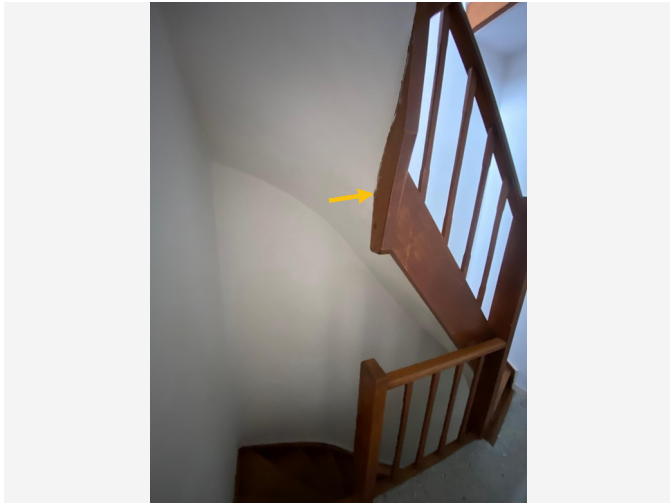
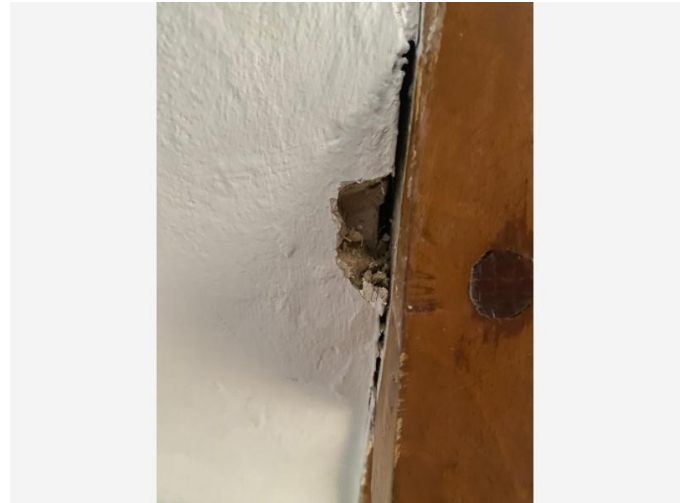
## Fiche 4: Pleisterwerk Plafond

Geen asbest

| # | Type | Referentie | Resultaat |
|---|---|---|---|
| 4.1 | Mengmonster | 23-0095-32-M001 | Geen asbest |

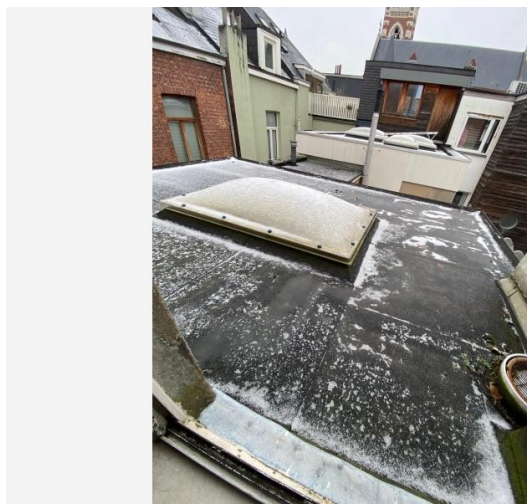
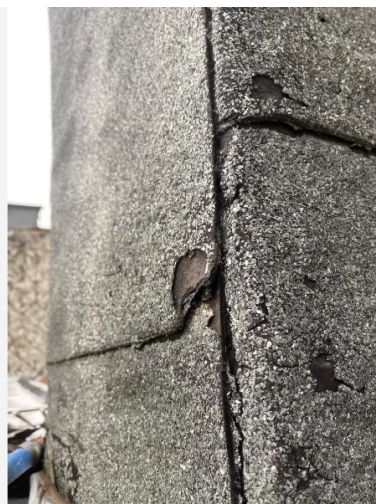
## Fiche 5: Roofing

Geen asbest

| # | Type | Referentie | Resultaat |
|---|---|---|---|
| 5.1 | Puntmonster | 23-0095-32-M003 | Geen asbest |
