# Asbestinventarisatetest

Merksemsestraat 7, 2060 Antwerpen

Attestnummer : 20231103-000318.000

Uitgegeven op : 03.11.2023

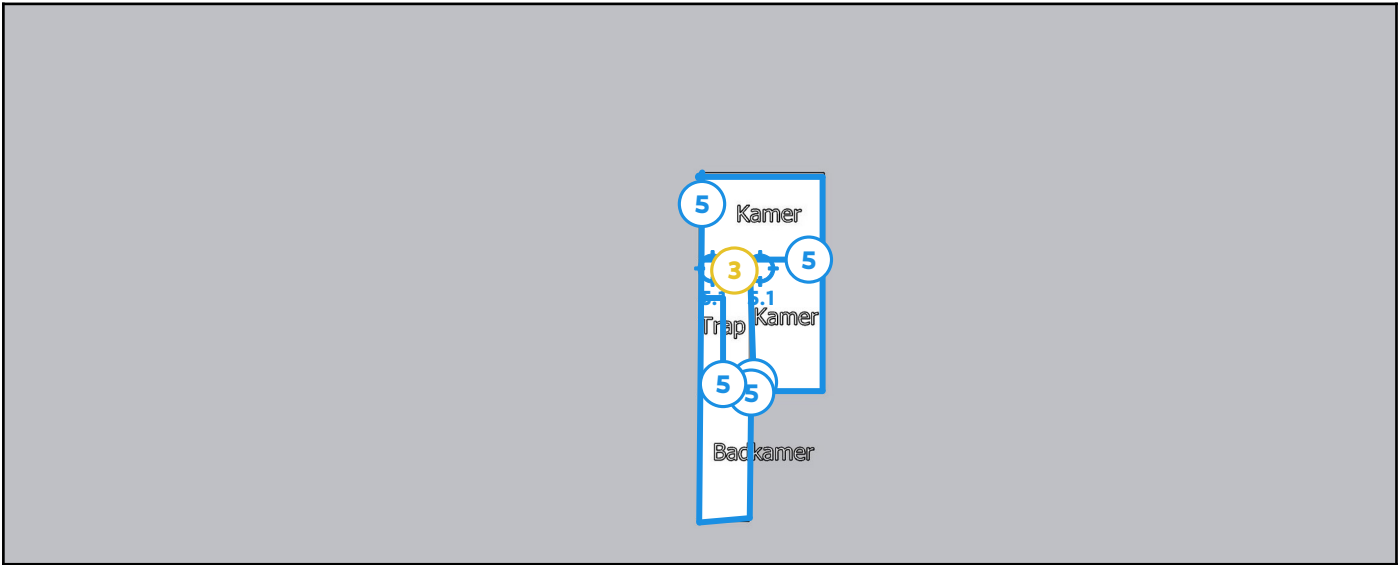
# Plan 1.3: verdieping

| Beschrijving | Type | Actie |
|---|---|---|
| 3. Elektrisch materiaal in bakeliet | Asbestmateriaal | Zorgvuldig beheren |

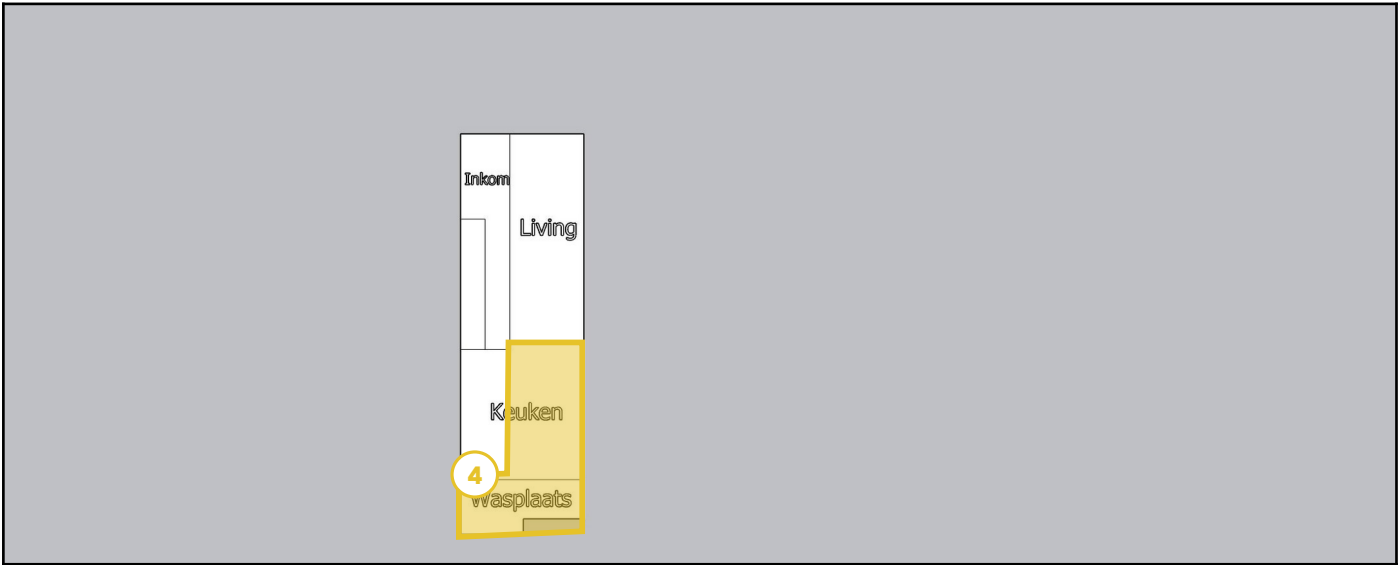
# Plan 1.7: Gelijkvloers

| Beschrijving | Type | Actie |
|---|---|---|
| 4. Platte daken bitumen | Asbestmateriaal | Zorgvuldig beheren |

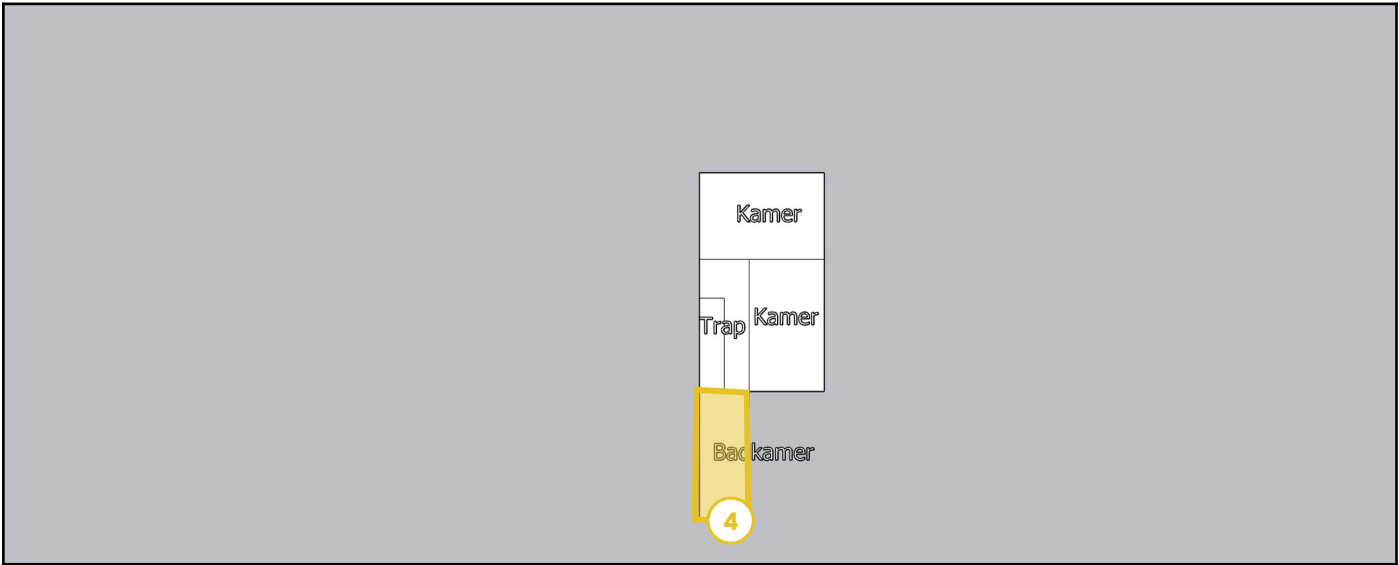
# Plan 1.8: verdieping

| Beschrijving | Type | Actie |
|---|---|---|
| 4. Platte daken bitumen | Asbestmateriaal | Zorgvuldig beheren |

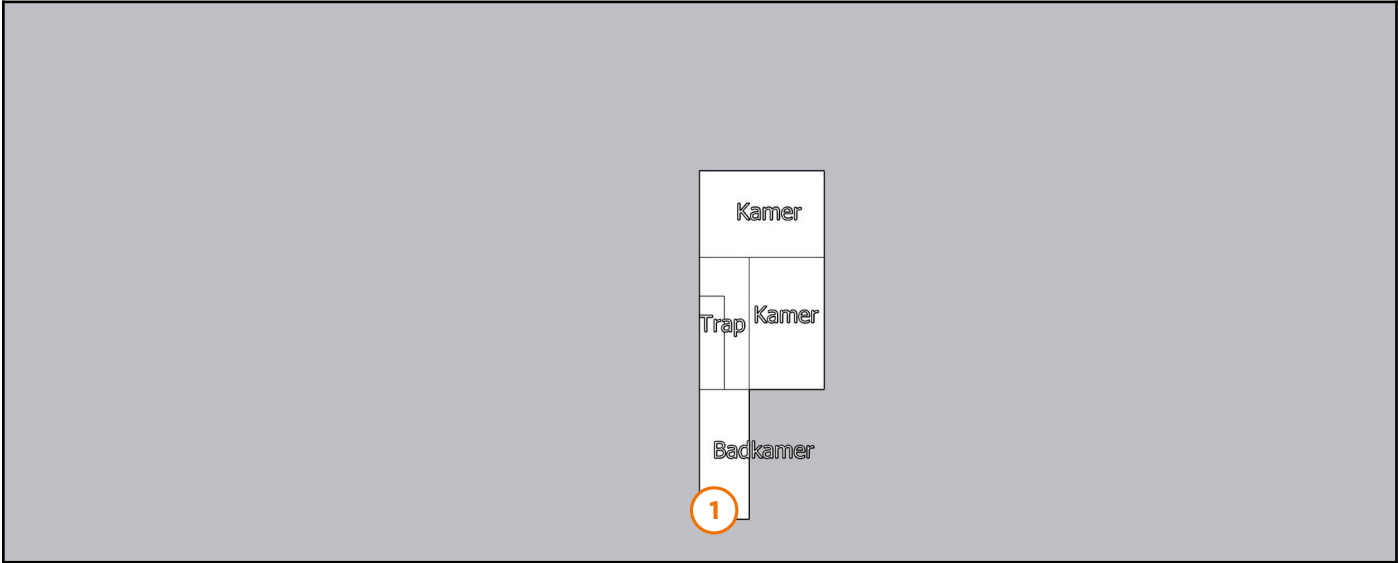
# Plan 1.9: verdieping

| Beschrijving | Type | Actie |
|---|---|---|
| 1. Rookgaskanaal | Asbestmateriaal | Verwijderen |

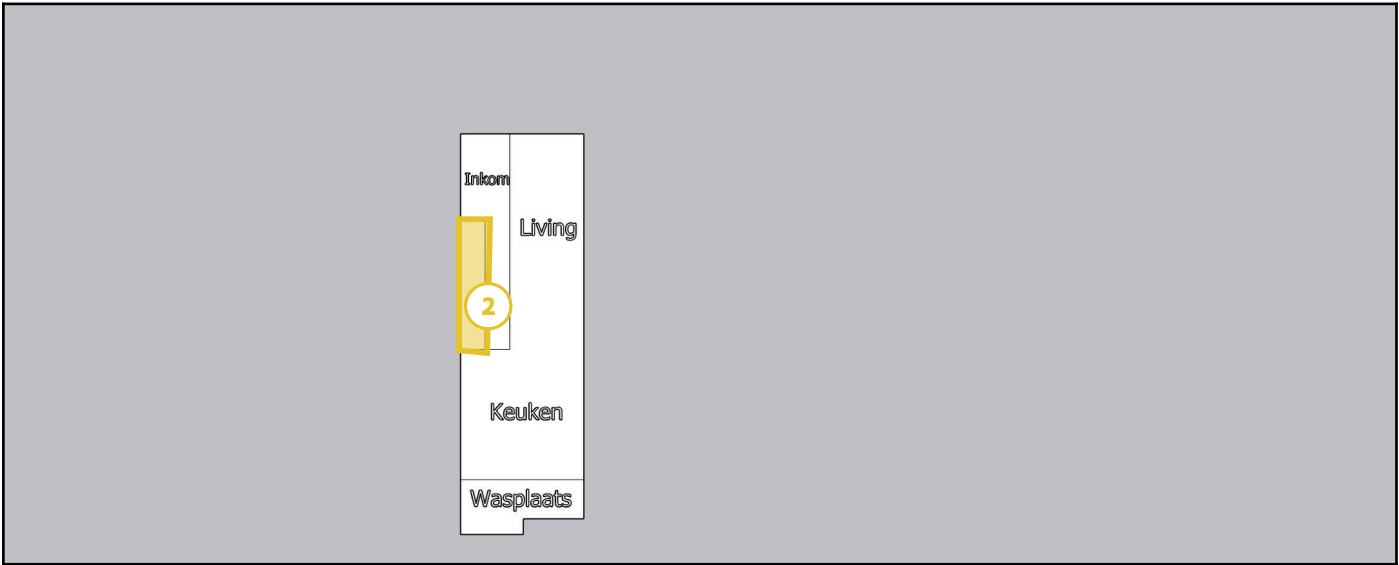
# Plan 1.10: Gelijkvloers

| Beschrijving | Type | Actie |
|---|---|---|
| 2. Lijm vloerkleed traphallen | Asbestmateriaal | Zorgvuldig beheren |

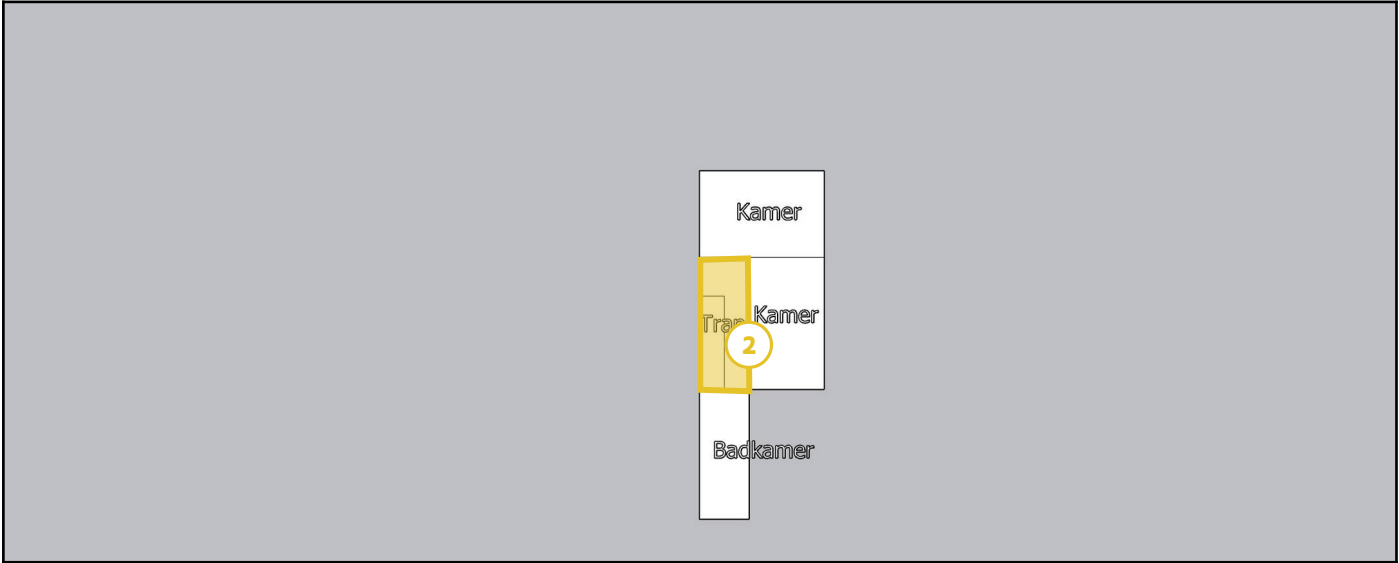
# Plan 1.11: verdieping

| Beschrijving | Type | Actie |
|---|---|---|
| 2. Lijm vloerkleed traphallen | Asbestmateriaal | Zorgvuldig beheren |

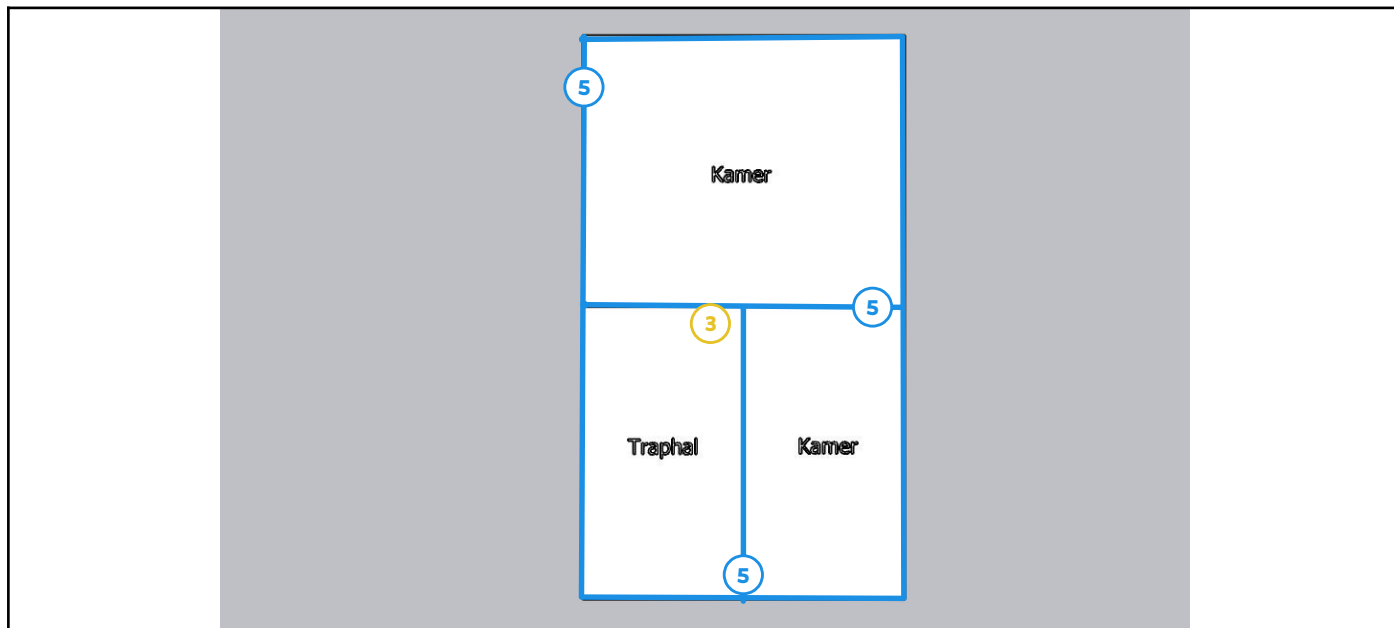
## Plan 1.12: verdieping 2

| Beschrijving | Type | Actie |
|---|---|---|
| 3. Elektrisch materiaal in bakeliet | Asbestmateriaal | Zorgvuldig beheren |

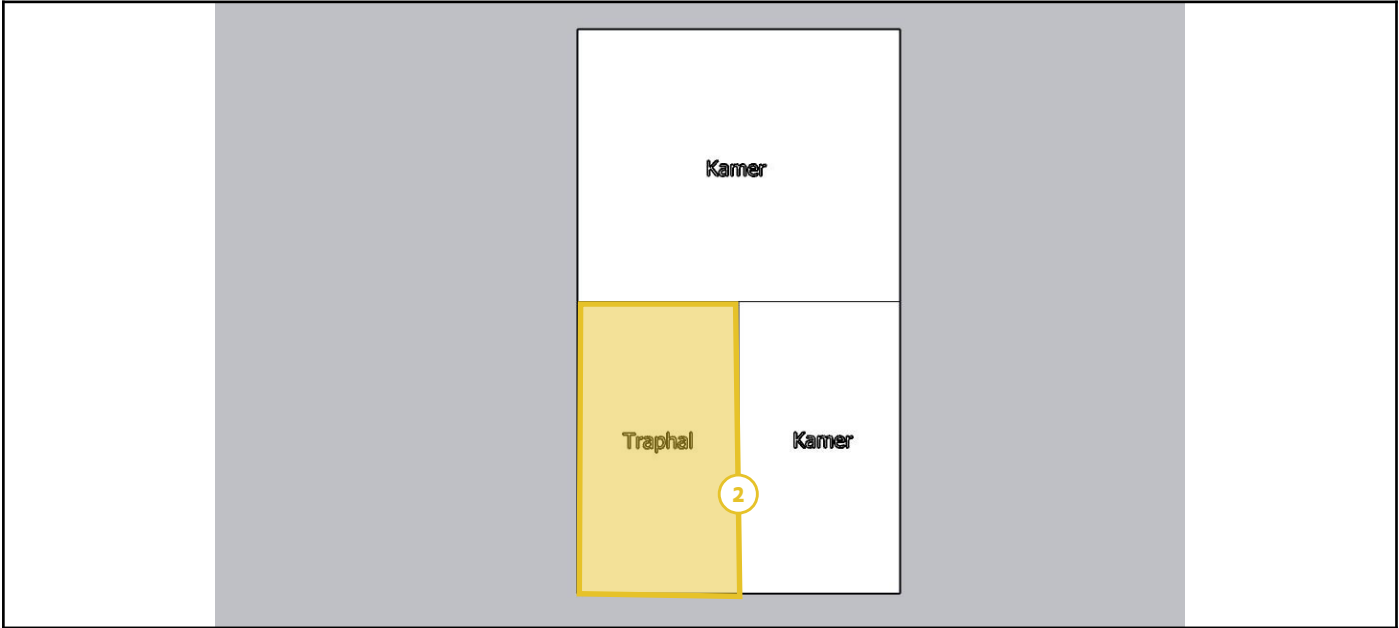
## Plan 1.14: verdieping 2

| Beschrijving | Type | Actie |
|---|---|---|
| 2. Lijm vloerkleed traphallen | Asbestmateriaal | Zorgvuldig beheren |

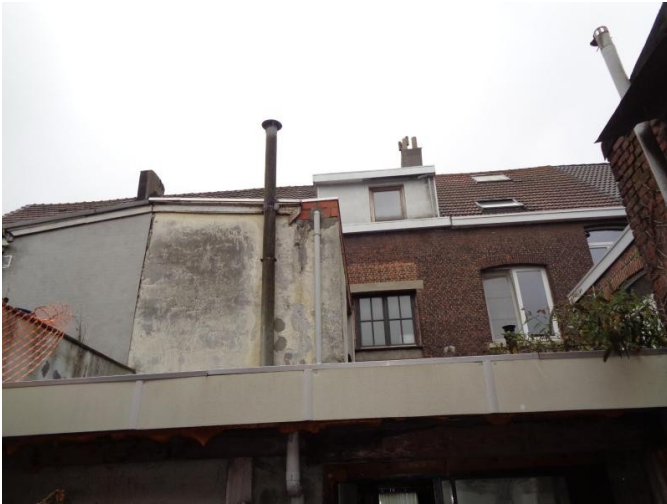
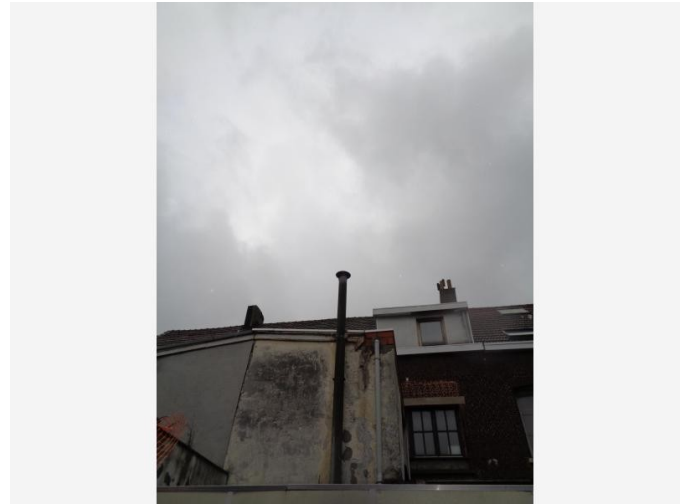
Het asbestmateriaal valt onder de mijlpaal van 2034.

Verwijderen

| Eindbeoordeling materiaalarisico | Laag materiaalarisico en/of verlaagde kans op vezelvrijgave |

| Asbestsoort (vezeltype) | Crocidoliet aanwezig |
| Afschermingsgraad van het gehele materiaal | Geheel of deels vrij aan de buitenlucht |
| Toestand van het materiaal | Licht beschadigd, licht verweerd. Intact materiaal type Pical – asbestboard of categorie III 'gebondenheid' |

| Beschrijving | Rookgaskanaal |

- Zorg voor een veilig beheer. Vermijd het beschadigen van het asbestmateriaal. Controleer de toestand jaarlijks op wijzigingen.

- Eenvoudige handelingen: mag via doe-het-zelf of door werknemer(s) met opleidingsattest eenvoudige handelingen  
Het materiaal kan zelf verwijderd worden of door een werknemer met opleidingsattest eenvoudige handelingen. Draag bij het uitvoeren van de werken steeds een volledige lichaamsbescherming (luchtdicht) en volgelaatsmasker met minimum een filter van het type P3.

Het geniet echter onze voorkeur dat deze verwijderd worden door een erkend asbestverwijderaar.

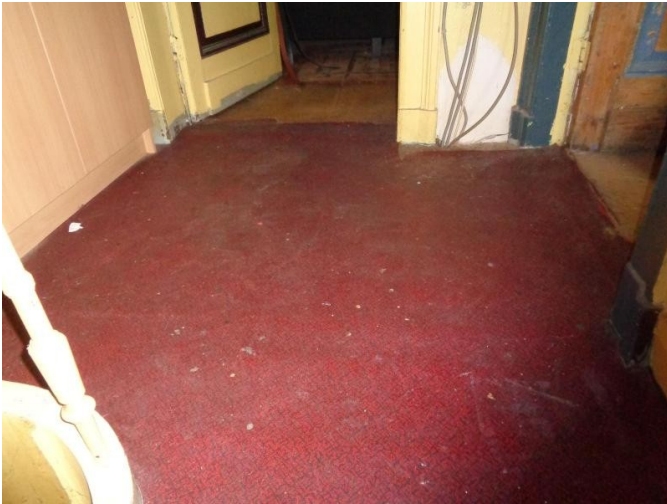
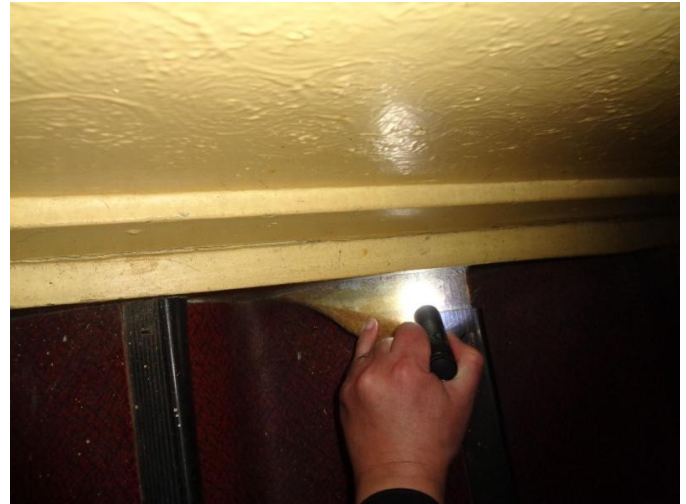
Het asbestmateriaal valt onder de mijlpaal van 2040.

Zorgvuldig beheren

| Eindbeoordeling materiaalrisico | Laag materiaalrisico en/of verlaagde kans op vezelvrijgave |

| Asbestsoort (vezeltype) | Alleen chrysotiel |
| Toestand van het materiaal | Licht beschadigd, licht verweerd. Intact materiaal type Pical – asbestboard of categorie III 'gebondenheid' |

| Beschrijving | Lijm vloerkleed traphallen |

- Zorg voor een veilig beheer. Vermijd het beschadigen van het asbestmateriaal. Controleer de toestand jaarlijks op wijzigingen.
- Verwijder dit asbestmateriaal zo snel mogelijk. Volg de toestand goed op.
- Voer bijkomende staalname(s) uit.

- Hermetische zone (erkend asbestverwijderaar)  
Er is een lijmlaag aanwezig dat (mogelijks) asbest bevat. Bij het verwijderen van deze toepassing kunnen grote hoeveelheden asbestvezel vrijkomen. Laat deze toepassing verwijderen door een erkend asbestverwijderaar.

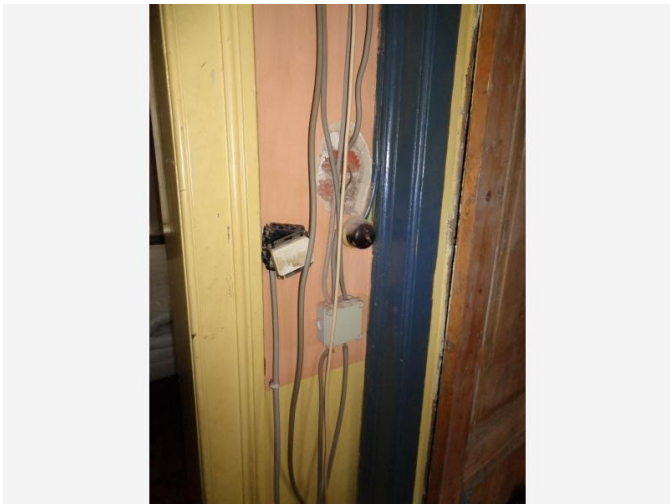
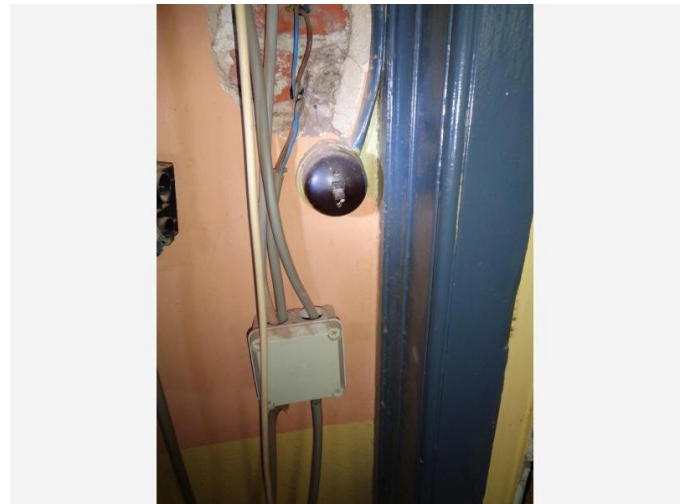
Het asbestmateriaal valt onder de mijlpaal van 2040.

Zorgvuldig beheren

| Eindbeoordeling materiaalrisico | Zeer laag materiaalrisico en/of zeer lage kans op vezelvrijgave |

| Asbestsoort (vezeltype) | Crocidoliet aanwezig |
| Toestand van het materiaal | Onbeschadigd, niet verweerd |

| Beschrijving | Elektrisch materiaal in bakeliet |

- Zorg voor een veilig beheer. Vermijd het beschadigen van het asbestmateriaal. Controleer de toestand jaarlijks op wijzigingen.

- Eenvoudige handelingen: mag via doe-het-zelf of door werknemer(s) met opleidingsattest eenvoudige handelingen  
Het materiaal kan zelf verwijderd worden of door een werknemer met opleidingsattest eenvoudige handelingen. Draag bij het uitvoeren van de werken steeds een volledige lichaamsbescherming (luchtdicht) en volgelaatsmasker met minimum een filter van het type P3.

Het geniet echter onze voorkeur dat deze verwijderd worden door een erkend asbestverwijderaar.

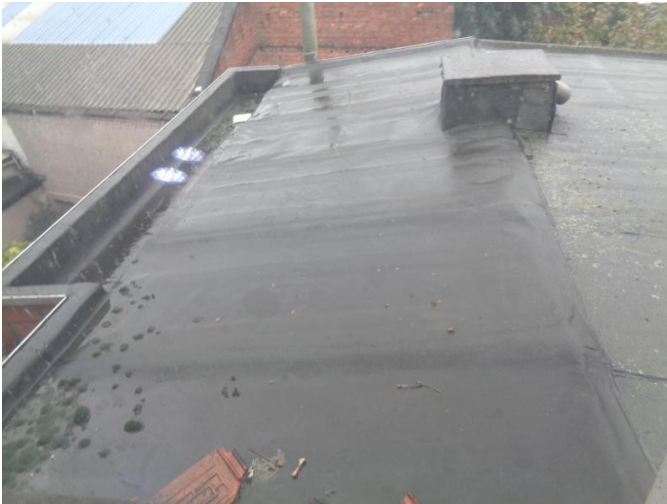
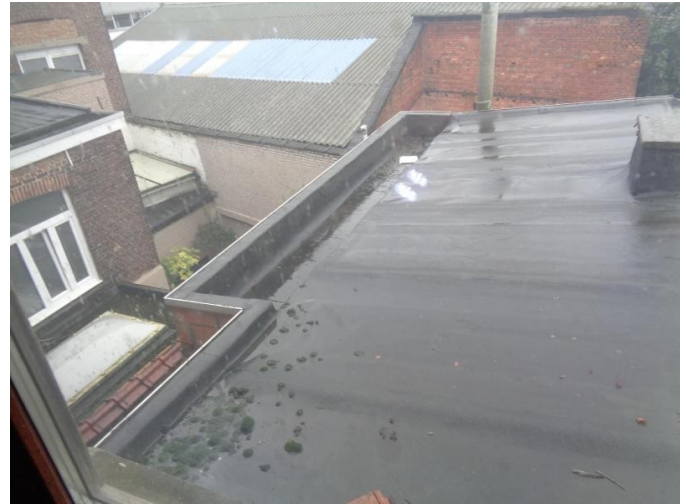
Het asbestmateriaal valt onder de mijlpaal van 2040.

Zorgvuldig beheren

| Eindbeoordeling materiaalrisico | Laag materiaalrisico en/of verlaagde kans op vezelvrijgave |

| Asbestsoort (vezeltype) | Crocidoliet aanwezig |
| Toestand van het materiaal | Licht beschadigd, licht verweerd. Intact materiaal type Pical – asbestboard of categorie III 'gebondenheid' |

| Beschrijving | Platte daken bitumen |

- Zorg voor een veilig beheer. Vermijd het beschadigen van het asbestmateriaal. Controleer de toestand jaarlijks op wijzigingen.
- Voer bijkomende staalname(s) uit.

- Eenvoudige handelingen: mag via doe-het-zelf of door werknemer(s) met opleidingsattest eenvoudige handelingen  
In de buitenomgeving werd een bitumineus materiaal vastgesteld. Dit kan asbest bevatten. Het materiaal kan zelf verwijderd worden of door werknemer(s) met opleidingsattest eenvoudige handelingen. Draag bij het uitvoeren van de werken steeds een volledige lichaamsbescherming (luchtdicht) en volgelaatsmasker met minimum een filter van het type P3.

Het geniet onze voorkeur dat deze materialen verwijderd worden door een erkend asbestverwijderaar.

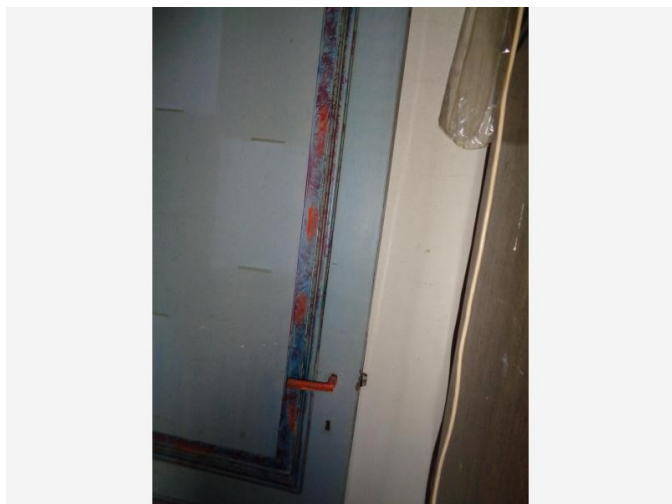
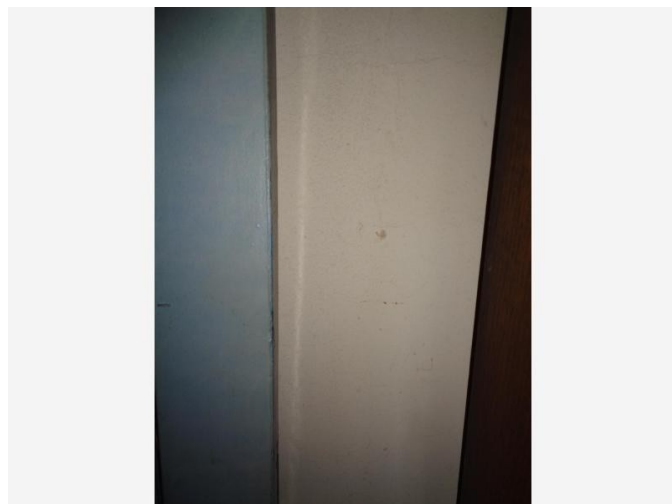
## Fiche 5: Pleister muren

Geen asbest

| # | Type | Referentie | Resultaat |
|---|---|---|---|
| 5.1 | Mengmonster | mm1 | Geen asbest |

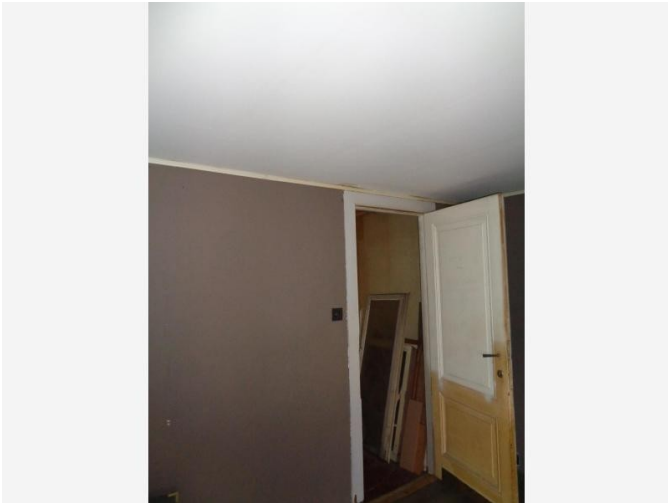
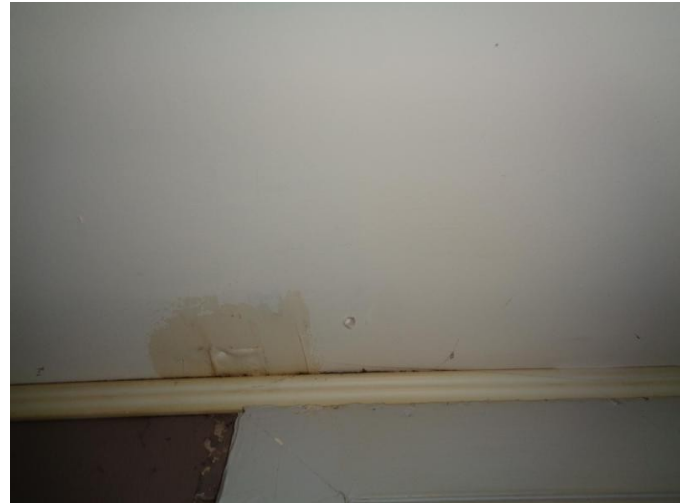
## Fiche 6: Pleister plafonds

Geen asbest

| # | Type | Referentie | Resultaat |
|---|---|---|---|
| 6.1 | Mengmonster | mm2 | Geen asbest |
